ท่าอากาศยานชุมพร

ในรายงานฉบับนี้เสนอผลการติดตามตรวจสอบผลการปฏิบัติตามมาตรการที่กำหนดไว้ในรายงานการประเมินผลกระทบสิ่งแวดล้อมท่าอากาศยานชุมพร ประกอบด้วย ความเป็นมาของท่าอากาศยาน รายละเอียดโครงการโดยสังเขป สายการบินพาณิชย์ที่เปิดให้บริการ สถิติการขนส่งทางอากาศ การใช้ประโยชน์ที่ดินโดยรอบพื้นที่ท่าอากาศยาน การใช้น้ำและการจัดการน้ำเสีย การจัดการขยะ ระบบระบายน้ำและการป้องกันน้ำท่วม การจัดการด้านความปลอดภัย การตรวจวัดคุณภาพสิ่งแวดล้อม ครั้งที่ 2 การตรวจสอบการปฏิบัติตามมาตรการป้องกันและแก้ไขผลกระทบสิ่งแวดล้อม และมาตรการติดตามตรวจสอบผลกระทบสิ่งแวดล้อม (ครั้งที่ 2) และบททวนความเหมาะสมของมาตรการป้องกันและแก้ไขผลกระทบสิ่งแวดล้อมที่กำหนดไว้ในเงื่อนไขเห็นชอบในรายงานการประเมินผลกระทบสิ่งแวดล้อมรวมทั้งเสนอแนวทางการปรับปรุงแก้ไขให้สอดคล้องกับการดำเนินงานในปัจจุบันของท่าอากาศยาน การสำรวจนิเวศบก (ครั้งที่ 2) และการประเมินผลกระทบด้านเสียงจากอากาศยานด้วยแบบจำลองทางคณิตศาสตร์ รายละเอียดดังนี้

1.3 การตรวจสอบการปฏิบัติตามมาตรการป้องกันและแก้ไขผลกระทบสิ่งแวดล้อม ครั้งที่ ๒

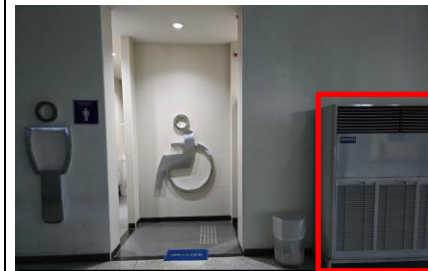
เงื่อนไขตามมาตรการ	ผลการปฏิบัติ	ปัญหา อุปสรรคที่ไม่สามารถปฏิบัติตามมาตรการและแนวทางแก้ไข	ภาพประกอบมาตรการ
1)คุณภาพอากาศ - ติดตั้งเครื่องปรับอากาศบริเวณอาคารที่พักผู้โดยสาร	- ภายในอาคารที่พักผู้โดยสารได้ติดตั้งเครื่องปรับอากาศแบบตั้งพื้น รอบอาคารที่พักผู้โดยสาร	-

เครื่องปรับอากาศภายในอาคารที่พักผู้โดยสาร
- กำหนดให้รถยนต์ที่จอดบริเวณลานจอดรถยนต์ต้องดับเครื่องยนต์	- มีการขอความร่วมมือผู้ที่เข้ามาใช้บริการที่ จอดรถบริเวณลานจอดรถยนต์ ต้องดับเครื่องยนต์ โดยมีเจ้าหน้าที่คอยดูแล	-	-

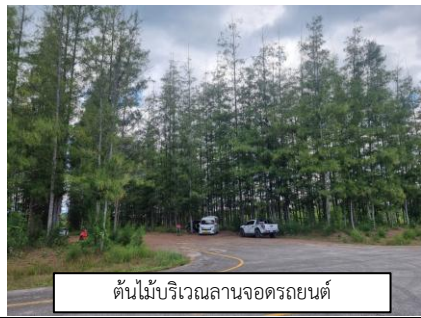
เงื่อนไขตามมาตรการ	ผลการปฏิบัติ	ปัญหา อุปสรรคที่ไม่สามารถปฏิบัติ ตามมาตรการและแนวทางแก้ไข	ภาพประกอบมาตรการ
- ปลุกต้นไม้เพื่อเพิ่มความร่มรื่นบริเวณลานจอดรถยนต์ และหน้าอาคารที่พักผู้โดยสาร โดยต้นไม้ควรมีลักษณะใบ ดกหนา แต่ไม่ให้ดอก-ผล	- บริเวณลานจอดรถยนต์และหน้าอาคารที่พัก ผู้โดยสารได้ปลุกต้นไม้เพื่อเพิ่มความร่มรื่น	-

ต้นไม้บริเวณลานจอดรถยนต์

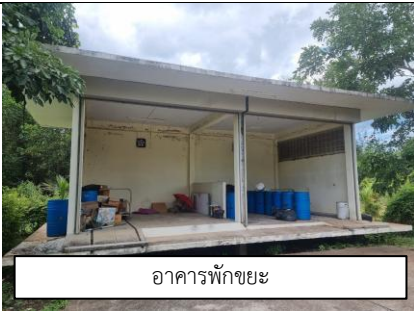
- กำจัดกองขยะที่อยู่ในทำอาภาศยานโดยเฉพาะบริเวณ เต่าเผาขยะ เพราะจะเป็นที่อยู่อาศัยและหากินของแมลง ต่างๆ ซึ่งเป็นแหล่งหากินของนก	- ปัจจุบันทำอาภาศยานชุมพรไม่ได้ใช้เต่าเผาขยะ และจากการตรวจสอบภายในสนามบินไม่มีกอง ขยะ โดยขยะภายในทำอาภาศยาน สามารถแบ่ง การจัดการออกเป็น 2 พื้นที่ <u>บริเวณอาคารที่พักผู้โดยสาร</u> : มีภาชนะรองรับ ขยะขนาด 20 ล. กระจายอยู่ภายในอาคารที่พัก ผู้โดยสาร มีเจ้าหน้าที่เก็บรวบรวมขยะที่เกิดขึ้น บริเวณอาคาร แล้วนำขยะไปไว้ยังอาคารที่พัก	-

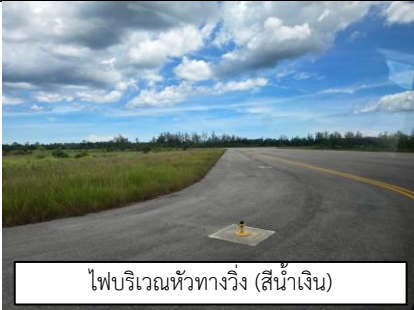
- แสงไฟที่ใช้ในโครงการ ควรเป็นแสงไฟที่ดึงดูดแมลงได้ น้อยที่สุด	- แสงไฟที่ใช้ในทำอาภาศยานเป็นแสงไฟสีแดง น้ำเงิน และเขียว เป็นแสงที่ดึงดูดแมลงได้น้อย และเป็นแสงไฟที่เป็นไปตามมาตรฐานของ ทำอาภาศยาน	-

ไฟบริเวณหัวทางวิ่ง (สีน้ำเงิน)

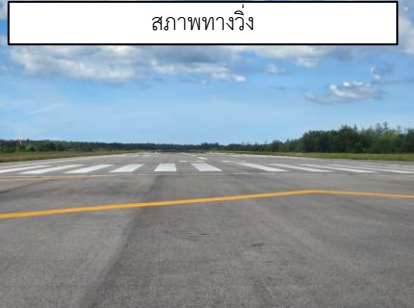
เงื่อนไขตามมาตรการ	ผลการปฏิบัติ	ปัญหา อุปสรรคที่ไม่สามารถปฏิบัติ ตามมาตรการและแนวทางแก้ไข	ภาพประกอบมาตรการ
- ตรวจสอบและดูแลให้ทางวิ่ง ทางขับ ลานจอด เครื่องบินให้อยู่ในสภาพที่ดีเสมอ	- มีการตรวจสอบและดูแลให้ทางวิ่ง ทางขับ ลานจอดเครื่องบินให้อยู่ในสภาพที่ดีเสมอ	-	<div>สภาพทางวิ่ง</div>

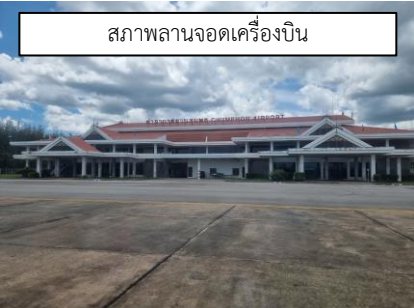
<div>สภาพลานจอดเครื่องบิน</div>
