ท่าอากาศยานสุราษฎร์ธานี

ทำอากาศยานสุราษฎร์ธานี
(ฉบับหลัก)

ตารางที่ 1.3-2 ผลการตรวจสอบการปฏิบัติตามมาตรการป้องกันและแก้ไขผลกระทบสิ่งแวดล้อมที่ระบุไว้ในรายงานการวิเคราะห์ผลกระทบสิ่งแวดล้อมของทำอาภาศยานสุราษฎร์ธานี

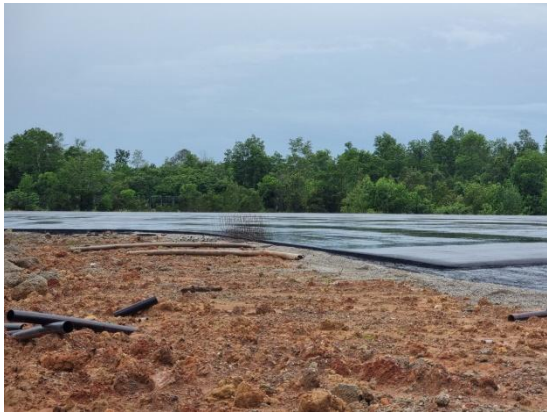
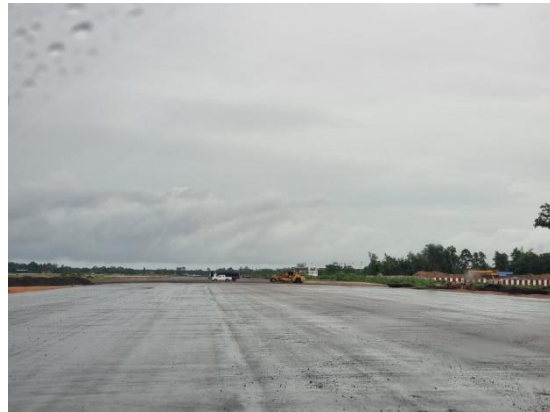
รูปที่ 1.2.10-1 สภาพปัจจุบันท่าอากาศยานสุราษฎร์ธานี

(1) งานก่อสร้างเสริมความแข็งแรงทางวิ่ง ทางขับขนาน พร้อมระบบไฟฟ้าสนามบิน ปัจจุบันดำเนินการก่อสร้างไปแล้ว ร้อยละ 89.52 ข้อมูล ณ เดือนธันวาคม 2567

กิจกรรมก่อสร้างด้านข้างทางวิ่งหัว 04 นอกพื้นที่ Air side

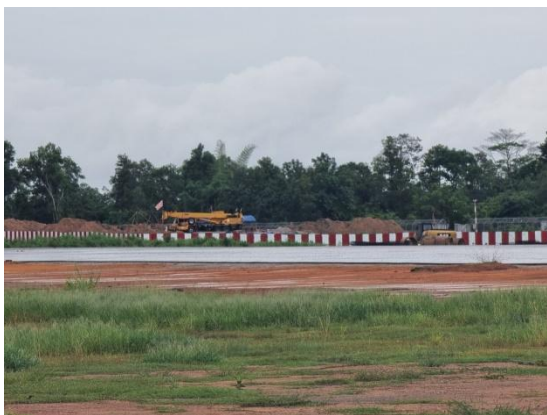
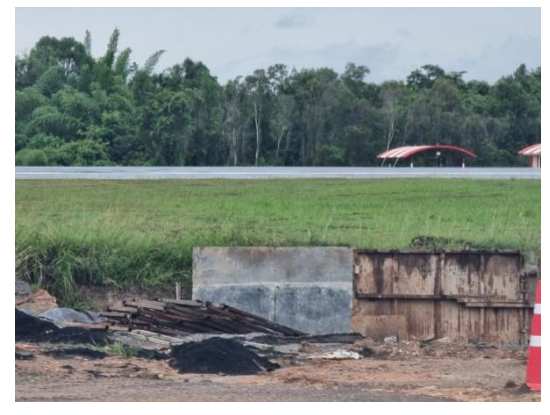
กิจกรรมก่อสร้างด้านข้างทางวิ่งหัว 22 ในพื้นที่ Air side

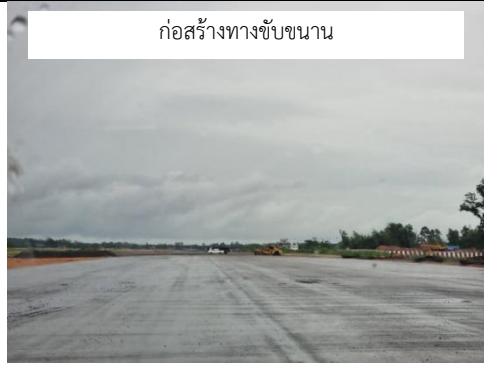
5. หากมีความประสงค์จะขอเปลี่ยนแปลงรายละเอียด โครงการกิจกรรมต่อเนื่องอื่นๆ และ/หรือมีมาตรการลด ผลกระทบสิ่งแวดล้อม และมาตรการติดตามตรวจสอบ ผลกระทบสิ่งแวดล้อมซึ่งแตกต่างไปจากรายละเอียดใน ด้านเนื้อหาของรายงานที่ได้ให้ความเห็นชอบ ต้องเสนอ รายละเอียดของการเปลี่ยนแปลงดังกล่าว ให้สำนักงาน นโยบายและแผนทรัพยากรธรรมชาติและสิ่งแวดล้อม ดำเนินการเสนอคณะกรรมการผู้ชำนาญการให้ความ เห็นชอบทางด้านสิ่งแวดล้อมก่อนการดำเนินการ เปลี่ยนแปลงทุกครั้ง	- ปัจจุบันท่าอากาศยานสุราษฎร์ธานีมีการดำเนินกิจกรรม การก่อสร้าง ได้แก่ ก่อสร้างทางขับขนาน และก่อสร้าง ศูนย์ขนส่งผู้โดยสาร ซึ่งเปลี่ยนแปลงไปจากรายละเอียด โครงการที่ได้รับความเห็นชอบตามหนังสือเลขที่ วว 0804/75 ลงวันที่ 3 มกราคม 2540	- ปัจจุบันกรมท่าอากาศยานได้ ดำเนินการจัดทำรายงาน การเปลี่ยนแปลงรายละเอียดโครงการ เสนอต่อสำนักงานนโยบายและ แผนทรัพยากรธรรมชาติและ สิ่งแวดล้อม (สผ.) ซึ่งปัจจุบันอยู่ ระหว่างการพิจารณา ของ คณะกรรมการผู้ชำนาญการ (คชก.)	<div>ก่อสร้างทางขับขนาน</div>

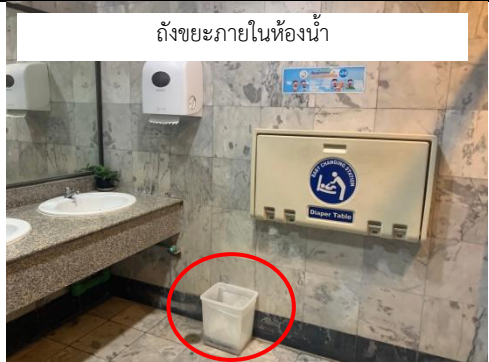
เงื่อนไขตามมาตรการ	ผลการปฏิบัติ	ปัญหา อุปสรรคที่ไม่สามารถปฏิบัติตามมาตรการและแนวทางแก้ไข	ภาพประกอบมาตรการ
<p>1.4 ระบบบำบัดน้ำเสียของอาคารที่พักผู้โดยสารและบ้านพักพนักงาน ตลอดจนอาคารต่างๆ ใช้ระบบบ่อเกรอะ-บ่อซึม การใช้งานและการบำรุงรักษาที่ทำอาภาศยานสุราษฎร์ธานีจะต้องปฏิบัติเพื่อให้ระบบบำบัดน้ำเสียมีประสิทธิภาพที่สำคัญ มีดังนี้</p> <ul style="list-style-type: none"> - ห้ามเทสารที่เป็นพิษต่อจุลินทรีย์ลงในบ่อเกรอะ เช่น น้ำกรดหรือด่างเข้มข้น เช่น น้ำยาล้างห้องน้ำเข้มข้นและคลอรีนเข้มข้น เพราะจะทำให้ประสิทธิภาพการทำงานของบ่อเกรอะลดลง - นำทิ้งสารอนินทรีย์หรือสารย่อยสลายยาก เช่น พลาสติก ผ้านวมัย นอกจากจะทำให้เสื่อมเติมก่อนกำหนดแล้วยังอาจเกิดการอุดตันในท่อระบาย - กรณีน้ำในบ่อเกรอะเอ่อสูงและราดส้วมไม่ลง ให้ตรวจการระบายหรือประสิทธิภาพของบ่อซึม 	<ul style="list-style-type: none"> - ปัจจุบันทำอาภาศยานสุราษฎร์ธานีใช้ระบบบำบัดน้ำเสียสำเร็จรูป แบบระบบเลี้ยงตะกอนเร่งและเติมอากาศมีความสามารถรองรับน้ำเสีย 10,000 ลบ.ม. บริเวณอาคารที่พักผู้โดยสาร - ทำอาภาศยานได้มีการแจ้งพนักงานทำความสะอาดและประชาสัมพันธ์กับเจ้าหน้าที่ของกรมทำอาภาศยานไม่ให้ใช้น้ำยาล้างห้องน้ำเข้มข้นหรือเทสารที่เป็นพิษต่อจุลินทรีย์ในระบบบำบัดน้ำเสีย - มีภาชนะรองรับวัสดุที่ย่อยสลายยากประจำห้องส้วมภายในอาคารที่พักผู้โดยสารและอาคารต่างๆ ส่วนอาคารบ้านพักเจ้าหน้าที่จะไม่มีการทิ้งขยะที่ย่อยสลายยากลงในบ่อเกรอะ แต่ทิ้งในถังขยะที่จัดไว้บริเวณบ้านพักเจ้าหน้าที่ - ในกรณีที่น้ำในบ่อเกรอะเอ่อสูงจะมีการตรวจสอบหากพบว่ามีสิ่งปฏิกูลในปริมาณมากทำอาภาศยานสุราษฎร์ธานี จะมีการว่าจ้างให้บริษัทเอกชนเข้ามาสูบออกไปกำจัด 	-	<p>ถังขยะภายในห้องน้ำ</p>

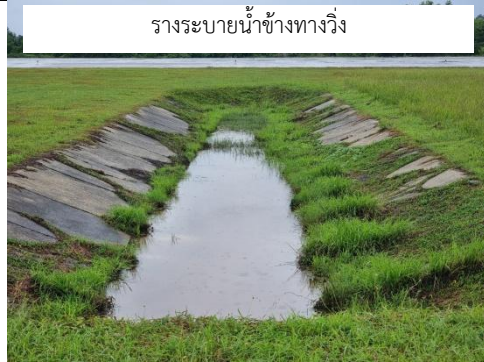
เงื่อนไขตามมาตรการ	ผลการปฏิบัติ	ปัญหา อุปสรรคที่ไม่สามารถปฏิบัติตามมาตรการและแนวทางแก้ไข	ภาพประกอบมาตรการ
1.5 การดูแลรักษารางระบายน้ำที่อยู่ใน ภายในทำอาภาศยานสุราษฎร์ธานี โดยเฉพาะ จะต้องทำความสะอาดก่อนเข้าสู่คูน้ำ	- จัดให้มีเจ้าหน้าที่ดูแลรักษาระบบระบายน้ำอย่างสม่ำเสมอ และมีการขุดลอกรางระบายน้ำ โดยในปีงบประมาณ 2567 อยู่ระหว่างการของบประมาณจากกรมทำอาภาศยานใน การดำเนินงาน	-	<p>รางระบายน้ำข้างทางวิ่ง</p>

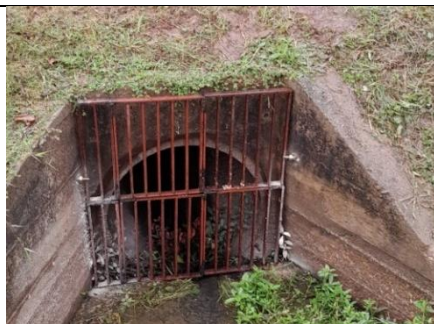
1.6 ติดตั้งตะแกรงดักขยะและบ่อดักไขมัน เพื่อรองรับน้ำทิ้งจากบ้านพักพนักงาน โดย ปริมาตรบ่อดักไขมันที่ ต้องการมากกว่า 2.0 ลบ.ม. จำนวน 4 บ่อ	- มีการติดตั้งตะแกรงดักขยะและบ่อดักไขมัน บริเวณบ้านพัก เจ้าหน้าที่ แต่เจ้าหน้าที่ที่อาศัยอยู่ในบ้านพักเจ้าหน้าที่จะทำ การคัดแยกขยะและเศษอาหารต่างๆ เพื่อลดปริมาณคราบ ไขมัน เนื่องจากรางระบายน้ำทั้งบริเวณบ้านพักเจ้าหน้าที่จะ เชื่อมต่อกับบ่อดักน้ำขนาด 400 ลบ.ม. โดยน้ำในบ่อดักกล่าว ไม่มีการระบายออกสู่ภายนอกแต่อย่างใด แต่จะนำมาใช้ ประโยชน์ในการรดน้ำต้นไม้ภายในโครงการ	-

<p>ตะแกรงดักขยะบริเวณบ้านพักเจ้าหน้าที่</p>

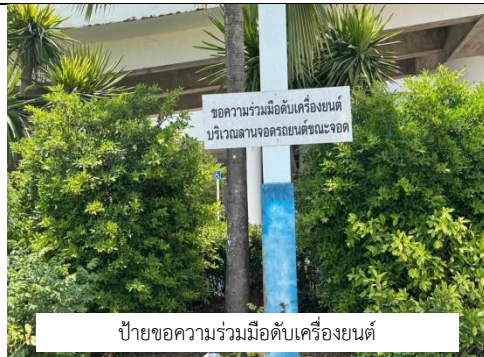
2.3 ติดป้ายขอความร่วมมือและประกาศประชาสัมพันธ์ผู้เข้ามาใช้บริการภายในท่าอากาศยานสุราษฎร์ธานี ให้ดับเครื่องยนต์บริเวณลานจอดรถยนต์ขณะจอด	- ท่าอากาศยานได้ติดตั้งป้ายขอความร่วมมือและประกาศประชาสัมพันธ์ผู้เข้ามาใช้บริการภายในท่าอากาศยานให้ดับเครื่องยนต์บริเวณลานจอดรถยนต์	-

<p>ป้ายขอความร่วมมือดับเครื่องยนต์</p>

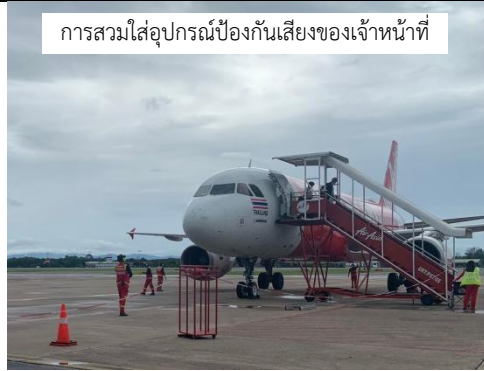
เงื่อนไขตามมาตรการ	ผลการปฏิบัติ	ปัญหา อุปสรรคที่ไม่สามารถปฏิบัติตามมาตรการและแนวทางแก้ไข	ภาพประกอบมาตรการ
3.3 พนักงานที่เข้าไปทำงานบริเวณลานบิน ต้องใช้อุปกรณ์ป้องกันเสียง	- พนักงานที่ปฏิบัติงานบริเวณลานบินขณะที่อากาศยานเข้ามาใช้บริการมีการสวมใส่อุปกรณ์ป้องกันเสียง	-	<div>การสวมใส่อุปกรณ์ป้องกันเสียงของเจ้าหน้าที่</div>

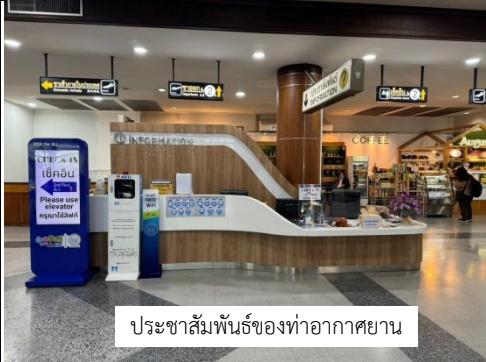
เงื่อนไขตามมาตรการ	ผลการปฏิบัติ	ปัญหา อุปสรรคที่ไม่สามารถปฏิบัติตามมาตรการและแนวทางแก้ไข	ภาพประกอบมาตรการ
3.5 ทำอาภาศยานสุราษฎร์ธานี ให้หน่วยงานประชาสัมพันธ์รับข้อร้องเรียน ต่างๆ ที่อาจเกิดจากสนามบิน เพื่อเปิดโอกาส ให้ประชาชนที่อยู่โดยรอบทำอาภาศยานแสดง ข้อคิดเห็นร้องเรียน ข้อวิตกกังวลต่างๆ โดยเฉพาะประเด็นผลกระทบด้านเสียง	- กรณีที่เกิดเหตุเดือนร้อนรำคาญสามารถแจ้งโดยตรงที่ ทำอาภาศยานสุราษฎร์ธานี และจัดให้มีจุดรับเรื่องร้องเรียน ที่บริเวณประชาสัมพันธ์ของทำอาภาศยาน	-

ประชาสัมพันธ์ของทำอาภาศยาน

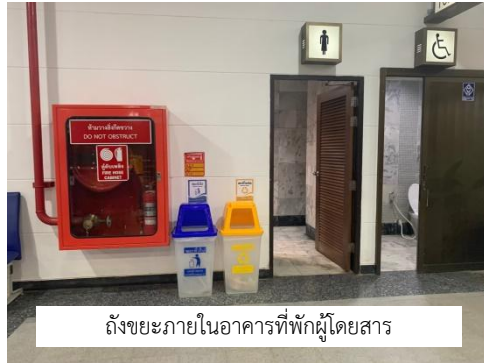
เงื่อนไขตามมาตรการ	ผลการปฏิบัติ	ปัญหา อุปสรรคที่ไม่สามารถปฏิบัติตามมาตรการและแนวทางแก้ไข	ภาพประกอบมาตรการ
5. การกำจัดขยะมูลฝอย 5.1 จัดภาชนะเพื่อรวบรวมให้เหมาะสมและเพียงพอ	<ul style="list-style-type: none"> - บริเวณอาคารที่พักผู้โดยสาร : จัดให้มีถังขยะที่มีฝาปิดมิดชิดแบบแยกประเภทวางไว้โดยรอบอาคารที่พักผู้โดยสาร และทำการรวบรวมขยะจากบริเวณอาคารที่พักผู้โดยสารไปไว้ยังอาคารที่พักขยะ สำหรับให้องค์การบริหารส่วนตำบลหัวเตยเข้ามาจัดเก็บ สัปดาห์ละ 2 ครั้ง - บริเวณบ้านพักเจ้าหน้าที่ : จัดให้มีถังขยะฝาปิดมิดชิด ขนาด 240 ล. กระจายทั่วพื้นที่บริเวณบ้านพักเจ้าหน้าที่ และจัดให้มีจุดรวบรวมขยะบริเวณบ้านพักเจ้าหน้าที่ สำหรับให้องค์การบริหารส่วนตำบลหัวเตยเข้ามาจัดเก็บ สัปดาห์ละ 2 ครั้ง - บริเวณลานจอดรถ : จัดให้มีถังขยะฝาปิดมิดชิด ขนาด 240 ล. กระจายทั่วพื้นที่บริเวณลานจอดรถยนต์ และทำการรวบรวมขยะจากบริเวณอาคารที่พักผู้โดยสารไปไว้ยังอาคารที่พักขยะ สำหรับให้องค์การบริหารส่วนตำบลหัวเตยเข้ามาจัดเก็บ สัปดาห์ละ 2 ครั้ง 	-

<p>ถังขยะภายในอาคารที่พักผู้โดยสาร</p>

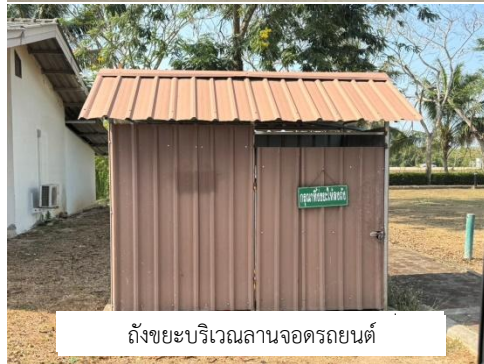
<p>ถังขยะบริเวณลานจอดรถยนต์</p>

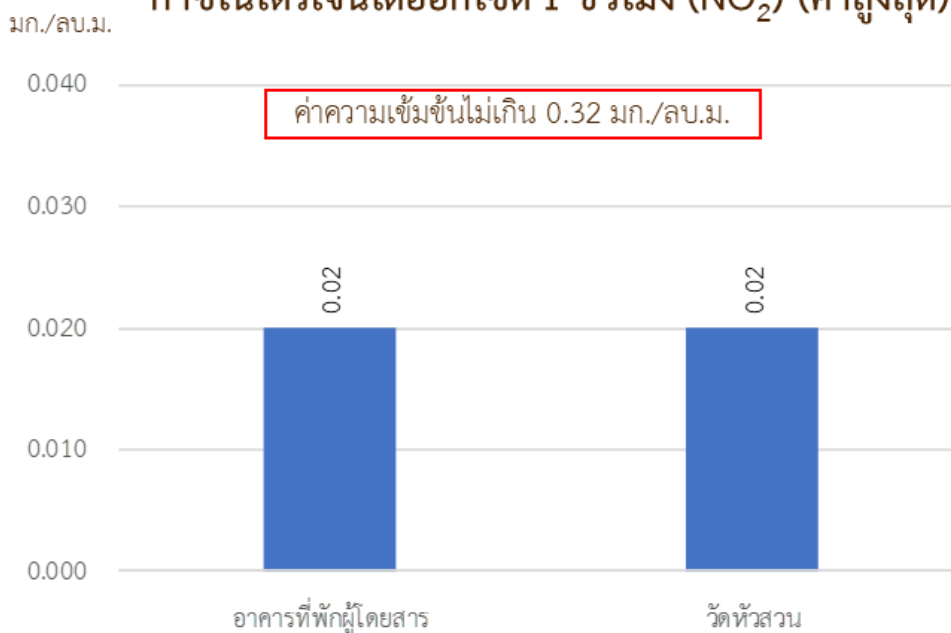
รูปที่ 1.5.2-1 ความเข้มข้นของก๊าซคาร์บอนมอนนอกไซด์เฉลี่ย 1 ชั่วโมง
และความเข้มข้นของก๊าซไนโตรเจนไดออกไซด์เฉลี่ย 1 ชั่วโมง บริเวณพื้นที่ศึกษา

ก๊าซคาร์บอนมอนนอกไซด์ 1 ชั่วโมง (CO) (ค่าสูงสุด)

ก๊าซไนโตรเจนไดออกไซด์ 1 ชั่วโมง (NO₂) (ค่าสูงสุด)
