## ทำอากาศยานหัวหิน

งานจ้างที่ปรึกษาติดตามตรวจสอบผลการปฏิบัติตามมาตรการที่กำหนดไว้ใน

รายงานการประเมินผลกระทบสิ่งแวดล้อม ท่าอากาศยานกระบี่ ตรัง สุราษฎร์ธานี ระนอง

นครศรีธรรมราช ชุมพร นราธิวาส หัวหิน และเบตง (ภาคใต้) ประจำปีงบประมาณ 2567

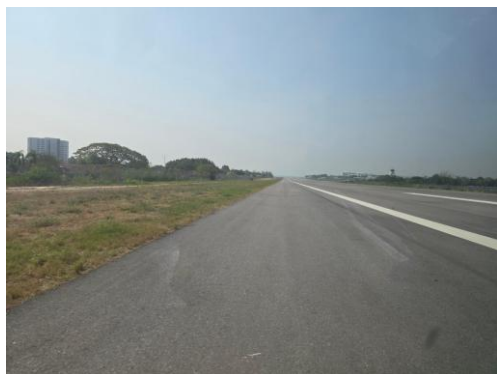
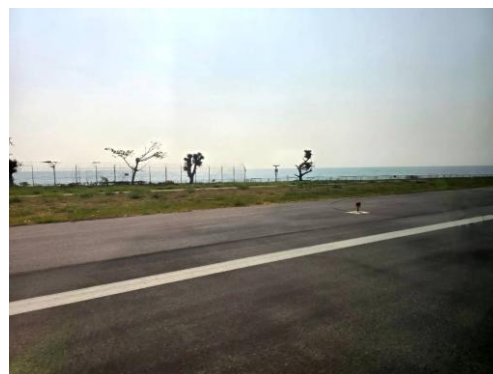
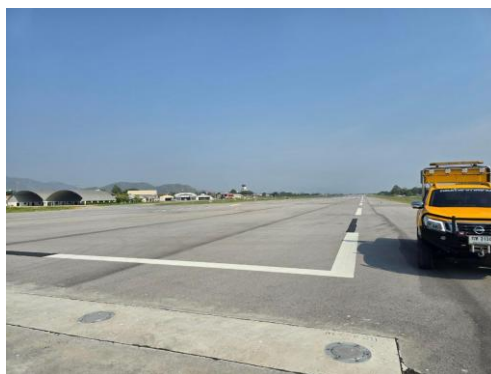
รูปที่ 1.2.9-1 ลักษณะทางกายภาพท่าอากาศยานหัวหินปัจจุบัน

ท่าอากาศยานหัวหินมีกิจกรรมการก่อสร้างขยายความกว้างไหล่ทางวิ่ง ซึ่งปัจจุบันดำเนินการก่อสร้างไปแล้วร้อยละ 99.78 ข้อมูล ณ เดือนธันวาคม 2567 ดังรูปที่ 1.2.9-1

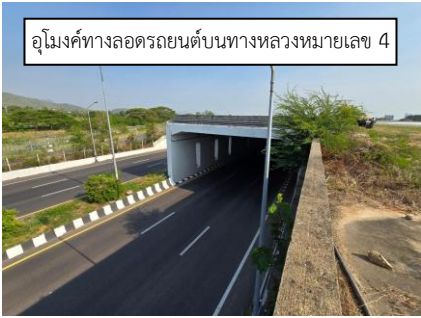
เงื่อนไขตามมาตรการ	ผลการปฏิบัติ	ปัญหา อุปสรรคที่ไม่สามารถปฏิบัติ ตามมาตรการและแนวทางแก้ไข	ภาพประกอบมาตรการ
<b>1. คุณภาพอากาศ</b> 1) กำหนดให้พื้นที่ภายในอุโมงค์รถยนต์เป็นเขตห้าม หยุดรถ (เส้นสีเหลืองไขว้)	- ภายในพื้นที่อุโมงค์รถยนต์ตลอดได้ทางวิ่งมีการทาเส้นแถบขาว-แดง เพื่อกำหนดเป็นเขตห้ามหยุดรถ - ปัจจุบันอุโมงค์รถยนต์ตลอดได้ทางวิ่งอยู่ภายใต้ความดูแลและ รับผิดชอบของกรมทางหลวง	-

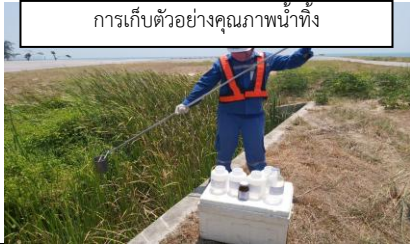
เงื่อนไขตามมาตรการ	ผลการปฏิบัติ	ปัญหา อุปสรรคที่ไม่สามารถปฏิบัติ ตามมาตรการและแนวทางแก้ไข	ภาพประกอบมาตรการ
<b>3. คุณภาพน้ำ</b> 1) จัดจ้างผู้ควบคุมระบบบำบัดน้ำเสียให้บริการดูแล ระบบบำบัดน้ำเสีย	- ทำอาภาศยานได้จัดให้มีเจ้าหน้าที่ควบคุมและดูแลระบบบำบัด น้ำเสียบริเวณทำอาภาศยานและบริเวณบ้านพักเจ้าหน้าที่ และมีการสุบ กากตะกอนทิ้งปีละ 1 ครั้ง - จากการเก็บตัวอย่างคุณภาพน้ำทิ้ง วันที่ 3 สิงหาคม 2567 พบว่า คุณภาพน้ำทิ้งมีค่าอยู่ในเกณฑ์มาตรฐานกำหนด	-

<p>การเก็บตัวอย่างคุณภาพน้ำทิ้ง</p>

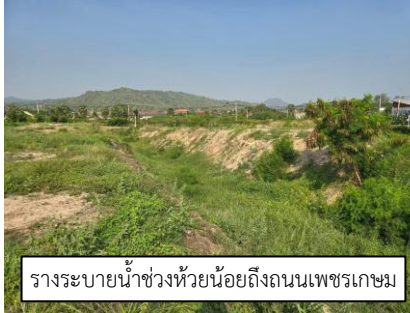
2) จัดให้มีเจ้าหน้าที่รักษาความสะอาดเก็บขยะจาก ตะแกรง และคราบไขมันออกจากระบบบำบัดน้ำ เสีย	- ทำอาภาศยานได้จัดเจ้าหน้าที่รักษาความสะอาดคอยดูแลและ ตักคราบไขมันจากถังดักไขมันสัปดาห์ละ 1 ครั้ง	-	-
<b>4. การระบายน้ำ</b> ทำการก่อสร้างอาคารระบายน้ำเพิ่มเติมเพื่อระบายน้ำ จากห้วยน้อยเลียบบ้างทางวังออกสู่อ่าวไทย ประกอบด้วย	- มีการก่อสร้างรางระบายน้ำเพิ่มเติม เพื่อระบายน้ำจากห้วยน้อยเลียบบ ้างทางวังออกสู่อ่าวไทยมีรายละเอียดดังต่อไปนี้		
<ul style="list-style-type: none"> <li>ช่วงห้วยน้อยถึงถนนเพชรเกษม (หมายเลข 1 ถึง 2)                          เป็นรางเปิดขนาด 5.4x1.8 ม. ลึก 1.8 ม.</li> </ul>	- มีการสร้างรางระบายน้ำช่วงห้วยน้อยถึงถนนเพชรเกษมเป็นรางเปิด ขนาด 5.4 x1.8 ม. ลึก 1.8 ม. แต่จากการสำรวจพบว่าการปกคลุม ของวัชพืช และต้นหญ้าขึ้นอย่างหนาแน่น	- ให้ทำอาภาศยานดำเนินการตัดหญ้า และ ขุดลอกรางระบายน้ำดังกล่าว เพื่อไม่ให้เกิด การกีดขวางทางระบายน้ำ และดำเนินการ ขุดลอกอย่างน้อยปีละ 1 ครั้ง

<p>รางระบายน้ำช่วงห้วยน้อยถึงถนนเพชรเกษม</p>

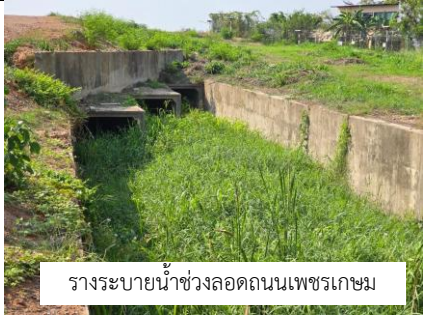
เงื่อนไขตามมาตรการ	ผลการปฏิบัติ	ปัญหา อุปสรรคที่ไม่สามารถปฏิบัติ ตามมาตรการและแนวทางแก้ไข	ภาพประกอบมาตรการ
<ul style="list-style-type: none"> <li>ช่วงลอดถนนเพชรเกษม (หมายเลข 2 ถึง 3) เป็นท่อ ลอดสี่เหลี่ยมขนาดกว้าง ท่อลอดขนาด 1.8x1.8 ม. 3 ท่อเรียง</li> </ul>	<ul style="list-style-type: none"> <li>บริเวณช่วงลอดถนนเพชรเกษมมีระบบระบายน้ำลักษณะเป็นท่อลอด สี่เหลี่ยม ขนาด 1.8x1.8 ม. 3 ท่อเรียง แต่จากการสำรวจ พบว่ามี วัชพืชขึ้นปกคลุม จึงไม่สามารถมองเห็นท่อลอดได้</li> </ul>	<ul style="list-style-type: none"> <li>ให้ทำอาภาศยานดำเนินการตัดหญ้า และ ขุดลอกทรงระบายน้ำดังกล่าว เพื่อไม่ให้เกิด การกีดขวางทางระบายน้ำ และดำเนินการ ขุดลอกอย่างน้อยปีละ 1 ครั้ง</li> </ul>

<ul style="list-style-type: none"> <li>ช่วงถนนเพชรเกษมถึงห้วยสนามบิณ (หมายเลข 3 ถึง 4) เป็นรางเปิดรูปตัว U ขนาด 6.0x2.0 ม. ลึก 1.8 ม.</li> </ul>	<ul style="list-style-type: none"> <li>รางระบายน้ำรูปตัวยู ขนาด 6.0x2.0 ม. ลึก 1.8 ม. แต่จากการ สำรวจพบวัชพืชขึ้นปกคลุม แต่ยังไม่พบปัญหาในการระบายน้ำแต่ อย่างไร</li> </ul>	<ul style="list-style-type: none"> <li>ให้ทำอาภาศยานตรวจสอบประสิทธิภาพ การระบายน้ำ หากพบว่ามีกีดขวางการ ระบายน้ำให้ขุดลอกทรงระบายน้ำดังกล่าว</li> </ul>	-

<ul style="list-style-type: none"> <li>จุดเชื่อมรางระบายน้ำห้วยสนามบิณ (หมายเลข 4) ทำการปรับปรุงผนังป้องกันการกัดเซาะขอบตลิ่ง และพื้นห้วยสนามบิณบริเวณปากรางระบายน้ำสอง ฝั่งห้วยสนามบิณและปากท่อลอดใต้ห้วยสนามบิณ</li> </ul>	<ul style="list-style-type: none"> <li>บริเวณจุดเชื่อมรางระบายน้ำห้วยสนามบิณ มีการสร้างผนังป้องกันการ กัดเซาะขอบตลิ่งและพื้นห้วยสนามบิณบริเวณปากรางระบายน้ำสอง ฝั่งห้วยสนามบิณและปากท่อลอดใต้ห้วยสนามบิณ</li> </ul>	-	-

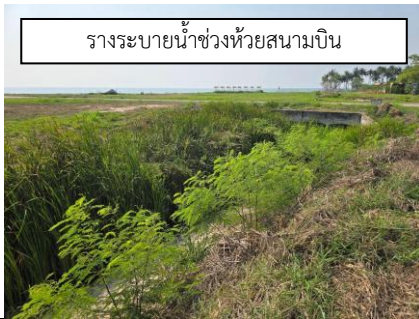
เงื่อนไขตามมาตรการ	ผลการปฏิบัติ	ปัญหา อุปสรรคที่ไม่สามารถปฏิบัติ ตามมาตรการและแนวทางแก้ไข	ภาพประกอบมาตรการ
<ul style="list-style-type: none"> <li>ช่วงห้วยสนามบินถึงอ่าวไทย (หมายเลข 4 ถึง 9) เป็นรางเปิดรูปตัว U ขนาดกว้าง 6.0 ม. สลับท่อลอดสี่เหลี่ยมขนาดกว้าง 2.4 ม. ลึก 2.0 ม. 3 ท่อเรียงกันช่วงลอดใต้ทางขับ</li> </ul>	<ul style="list-style-type: none"> <li>บริเวณช่วงห้วยสนามบินถึงอ่าวไทยมีรางระบายน้ำแบบรางเปิดรูปตัว U ขนาดกว้าง 6.0 ม. สลับท่อลอดสี่เหลี่ยมขนาดกว้าง 2.4 ม. ลึก 2.0 ม. 3 ท่อเรียงกันช่วงลอดใต้ทางขับ จากการสำรวจพบว่ามีวัชพืชขึ้นปกคลุม แต่ยังไม่พบปัญหาในการระบายน้ำแต่อย่างใด</li> </ul>	<ul style="list-style-type: none"> <li>ให้ทำอาภาศยานดำเนินการตัดหญ้า และขุดลอกรางระบายน้ำ เพื่อไม่ให้เกิดการกีดขวางทางระบายน้ำ และดำเนินการขุดลอกอย่างน้อยปีละ 1 ครั้ง</li> </ul>

<ul style="list-style-type: none"> <li>จุดเชื่อมรางระบายน้ำห้วยไม่มีชื่อด้านทิศใต้ของทำอาภาศยาน (หมายเลข 9) ทำการก่อสร้างผนังป้องกันการกัดเซาะบริเวณปากรางระบายน้ำและพื้นที่ท้องน้ำ</li> </ul>	<ul style="list-style-type: none"> <li>บริเวณรางระบายน้ำห้วยไม่มีชื่อด้านทิศใต้ของทำอาภาศยานมีการสร้างผนังป้องกันการกัดเซาะบริเวณปากท่อลอดน้ำและพื้นที่ท้องน้ำ จากการสำรวจพบว่ามีวัชพืชขึ้นปกคลุม แต่ยังไม่พบปัญหาในการระบายน้ำแต่อย่างใด</li> </ul>	<ul style="list-style-type: none"> <li>ให้ทำอาภาศยานดำเนินการตัดหญ้า และขุดลอกรางระบายน้ำดังกล่าว เพื่อไม่ให้เกิดการกีดขวางทางระบายน้ำ และดำเนินการขุดลอกอย่างน้อยปีละ 1 ครั้ง</li> </ul>	-

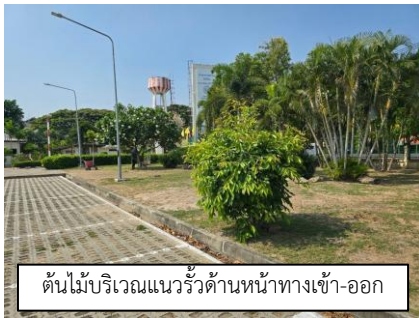
<p>5. ภูมิสถาปัตย์</p> <p>1) ปลูกต้นไม้บริเวณแนวรั้วทำอาภาศยานหัวหิน และสถาบันการบินพลเรือน</p>	<ul style="list-style-type: none"> <li>ทำอาภาศยานได้ดำเนินการปลูกต้นไม้ ได้แก่ ต้นปาล์ม ไม้ทรงพุ่มขนาดเล็ก ได้แก่ ต้นเฟื่องฟ้า ชะฮกเกี้ยน และไม้ขนาดใหญ่ ส่วนแนวรั้วของสถาบันการบินพลเรือนมีการปลูกไม้ทรงพุ่มขนาดเล็กไว้บริเวณด้านหน้า แต่บริเวณด้านอื่นๆ ของแนวรั้วไม่มีการปลูกต้นไม้</li> </ul>	-

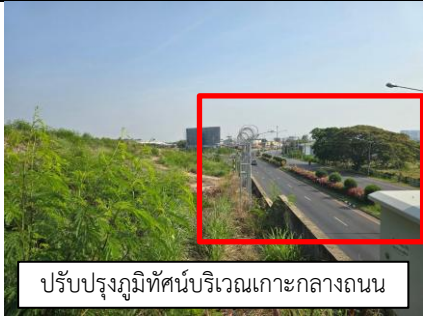
เงื่อนไขตามมาตรการ	ผลการปฏิบัติ	ปัญหา อุปสรรคที่ไม่สามารถปฏิบัติ ตามมาตรการและแนวทางแก้ไข	ภาพประกอบมาตรการ
2) ปลูกต้นไม้ขนาดเล็ก บริเวณเกาะกลางถนนเพชรเกษม	- การปรับปรุงภูมิทัศน์บริเวณเกาะกลางถนนเป็นหน้าที่และความรับผิดชอบของกรมทางหลวงในการดูแลปรับปรุงภูมิทัศน์ และบำรุงรักษา	- ควรยกเลิกมาตรการ : เพื่อให้สอดคล้องกับภารกิจและหน้าที่ของหน่วยงาน เนื่องจากบริเวณเกาะกลางถนนเป็นอำนาจหน้าที่ของกรมทางหลวงในการดูแล

<p>ปรับปรุงภูมิทัศน์บริเวณเกาะกลางถนน</p>

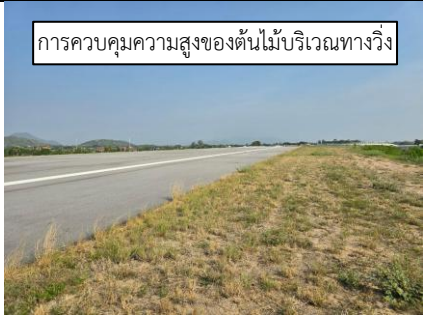
1) ควบคุมต้นไม้ที่เป็นแหล่งอาศัย และอาหารของนกภายในเขตทำอาภาศยาน	- ทำอาภาศยานหัวหินมีการควบคุมต้นไม้ และตัดหญ้าบริเวณไหล่ทางวิ่งให้สั้นอยู่เสมอเพื่อลดแหล่งอาหาร พื้นที่วางไข่ของนกบางประเภท และอาหารของนกภายในเขตทำอาภาศยาน โดยดำเนินการตัดหญ้าทุกเดือน - จัดให้มีเจ้าหน้าที่ตรวจสอบค้นหาแหล่งทำรัง วางไข่ ของนกอย่างสม่ำเสมอ	-

<p>การควบคุมความสูงของต้นไม้บริเวณทางวิ่ง</p>

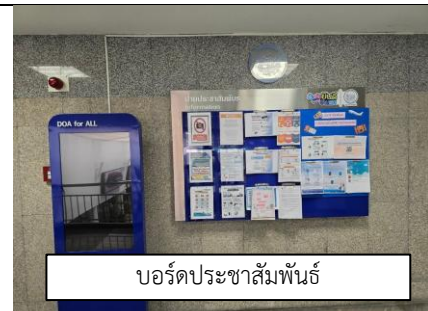
เงื่อนไขตามมาตรการ	ผลการปฏิบัติ	ปัญหา อุปสรรคที่ไม่สามารถปฏิบัติตามมาตรการและแนวทางแก้ไข	ภาพประกอบมาตรการ
<b>7. เศรษฐกิจ-สังคม</b>			
1) จัดให้มีฝ่ายประชาสัมพันธ์ บริเวณชั้นล่างของอาคารที่พักผู้โดยสารเพื่อให้ทราบข้อมูลข่าวสารต่างๆ และจัดให้มีป้ายประกาศเผยแพร่กิจกรรมของท่าอากาศยาน และกิจกรรมท้องถิ่นในบริเวณอาคารที่พักผู้โดยสาร	- ท่าอากาศยานมีการประชาสัมพันธ์ข้อมูลข่าวสารและเผยแพร่กิจกรรมของท่าอากาศยานต่างๆ บริเวณบอร์ดประชาสัมพันธ์	-

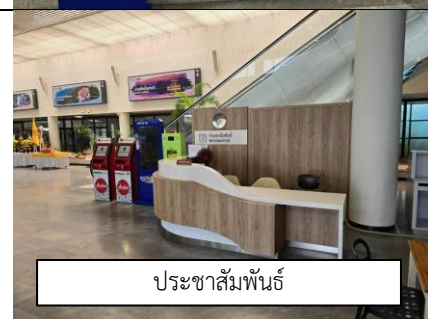
2) มีป้ายรับเรื่องราวร้องเรียนที่ชัดเจน	- มีจัดทำป้ายสแกนคิวอาร์โค้ด บริเวณประชาสัมพันธ์ สำหรับรับเรื่องราวร้องเรียนต่างๆ - รับเรื่องราวร้องเรียนออนไลน์ผ่านทางเฟซบุ๊กของท่าอากาศยาน ( <a href="https://www.facebook.com/huahin.airport">https://www.facebook.com/huahin.airport</a> )	-
