ทำอากาศยานราธิวาส

ในรายงานฉบับนี้เสนอผลการติดตามตรวจสอบผลการปฏิบัติตามมาตรการที่กำหนดไว้ในรายงานการประเมินผลกระทบสิ่งแวดล้อมทำอากาศยานราธิวาส ประกอบด้วย ความเป็นมาของทำอากาศยาน รายละเอียดโครงการโดยสังเขป สายการบินพาณิชย์ที่เปิดให้บริการ สถิติการขนส่งทางอากาศ การใช้ประโยชน์ที่ดินโดยรอบพื้นที่ทำอากาศยาน การใช้น้ำและการจัดการน้ำเสีย การจัดการขยะ ระบบระบายน้ำและการป้องกันน้ำท่วม การจัดการด้านความปลอดภัย การตรวจวัดคุณภาพสิ่งแวดล้อม ครั้งที่ 2 การตรวจสอบการปฏิบัติตามมาตรการป้องกันและแก้ไขผลกระทบสิ่งแวดล้อม และมาตรการติดตามตรวจสอบผลกระทบสิ่งแวดล้อม (ครั้งที่ 2) และทบทวนความเหมาะสมของมาตรการป้องกันและแก้ไขผลกระทบสิ่งแวดล้อมที่กำหนดไว้ในเงื่อนไขเห็นชอบในรายงานการประเมินผลกระทบสิ่งแวดล้อมรวมทั้งเสนอแนวทางการปรับปรุงแก้ไขให้สอดคล้องกับการดำเนินงานในปัจจุบันของทำอากาศยาน การสำรวจนิเวศบก (ครั้งที่ 2) และการประเมินผลกระทบด้านเสียงจากอากาศยานด้วยแบบจำลองทางคณิตศาสตร์ รายละเอียดดังนี้

1.3 การตรวจสอบการปฏิบัติตามมาตรการป้องกันและแก้ไขผลกระทบสิ่งแวดล้อม ครั้งที่ 2

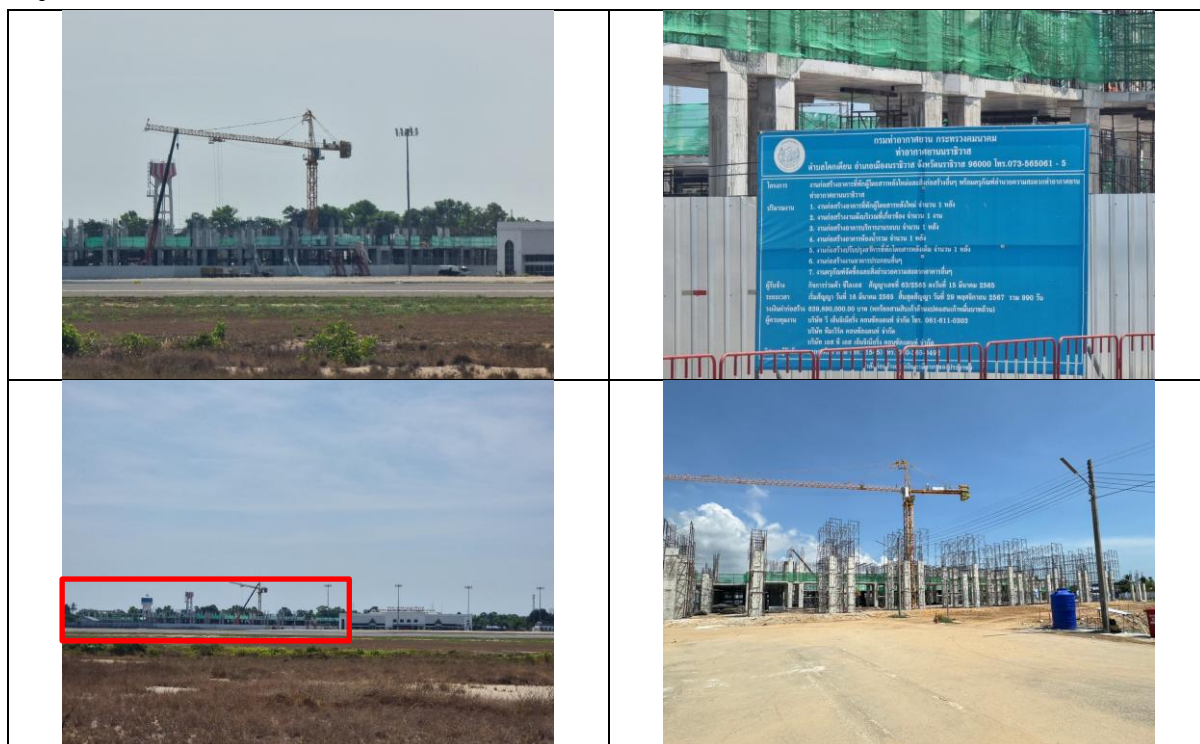
รูปที่ 1.2.8-1 พื้นที่ก่อสร้างอาคารที่พักผู้โดยสารหลังใหม่

ท่าอากาศยานนราธิวาสปัจจุบัน มีการก่อสร้างอาคารที่พักผู้โดยสารหลังใหม่ และสิ่งก่อสร้างประกอบอื่นๆ พร้อมครุภัณฑ์อำนวยความสะดวก โดยอาคารที่พักผู้โดยสารหลังใหม่สามารถรองรับผู้โดยสารได้ 600 คน/ชม. เพิ่มขึ้นจากเดิม 300 คน/ชม. ปัจจุบันดำเนินการก่อสร้างแล้วร้อยละ 36.92 ข้อมูล ณ เดือนธันวาคม 2567 ดังรูปที่ 1.2.8-1

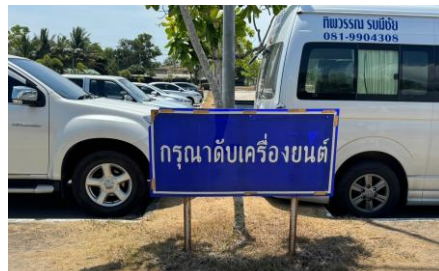
เงื่อนไขตามมาตรการ	ผลการปฏิบัติ	ปัญหา อุปสรรคที่ไม่สามารถปฏิบัติตามมาตรการและแนวทางแก้ไข	ภาพประกอบมาตรการ
1) คุณภาพอากาศ - ติดป้ายขอความร่วมมือและประกาศประชาสัมพันธ์ให้ผู้เข้ามาใช้บริการภายในท่าอากาศยานนราธิวาส ให้ดับเครื่องยนต์บริเวณลานจอดรถยนต์ขณะจอด	- มีการประชาสัมพันธ์ให้ผู้เข้ามาใช้บริการภายในท่าอากาศยานนราธิวาส ดับเครื่องยนต์บริเวณลานจอดรถยนต์ขณะจอด พร้อมทั้งจัดทำป้ายขอความร่วมมือให้ดับเครื่องยนต์ ติดตั้งไว้บริเวณลานจอดรถยนต์	-

ป้ายขอความร่วมมือให้ดับเครื่องยนต์

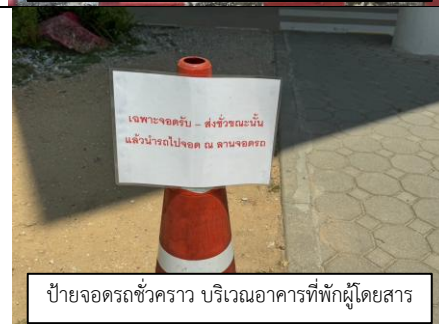
- ห้ามจอดรถยนต์รับ-ส่ง ในลักษณะของการจอดซ้อนคันบริเวณด้านหน้าอาคารที่พักผู้โดยสาร เนื่องจากจะทำให้การจราจรติดขัดในช่วงที่รถยนต์มาก จะส่งผลให้ไอเสียที่ระบายจากรถยนต์เพิ่มมากขึ้น	- มีการประชาสัมพันธ์และจัดให้มีเจ้าหน้าที่ดูแลรักษาความปลอดภัยควบคุมไม่ให้มีการจอดรถรับ-ส่งผู้เข้ามาใช้บริการท่าอากาศยานในลักษณะของการจอดซ้อนคัน	-

ป้ายจอดรถชั่วคราว บริเวณอาคารที่พักผู้โดยสาร

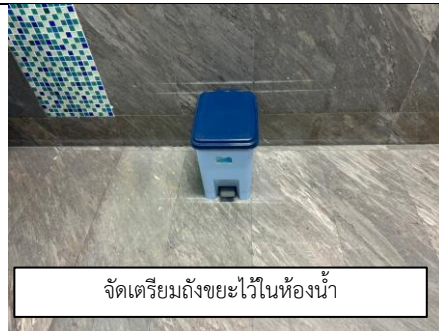
เงื่อนไขตามมาตรการ	ผลการปฏิบัติ	ปัญหา อุปสรรคที่ไม่สามารถปฏิบัติตามมาตรการและแนวทางแก้ไข	ภาพประกอบมาตรการ
1. ห้ามเทสารที่เป็นพิษต่อจุลินทรีย์ลงในบ่อเกรอะ เช่น น้ำกรดหรือด่างเข้มข้น น้ำยาล้างห้องน้ำเข้มข้นและคลอรีนเข้มข้น			
2. ห้ามทิ้งสารอินทรีย์หรือสารย่อยสลายยาก เช่น พลาสติก ผ้าอนามัย ลงสู่ระบบบำบัดน้ำเสีย	- จัดให้มีถังขยะประจำไว้ในห้องน้ำเพื่อรองรับขยะจำพวกพลาสติก ผ้าอนามัย พร้อมรณรงค์ให้ผู้ที่มาใช้บริการทิ้งขยะลงในภาชนะที่จัดเตรียมไว้ให้	-

<p>จัดเตรียมถังขยะไว้ในห้องน้ำ</p>
3. กรณีที่บ่อเกรอะเอ่อสูงหรือราดส้วมไม่ลง ให้ตรวจสอบระบบการระบายน้ำหรือประสิทธิภาพของบ่อซึม	- มีการตรวจสอบระบบระบายน้ำ หรือบ่อเกรอะ-บ่อซึม บริเวณอาคารที่พักผู้โดยสารเป็นประจำทุก 6 เดือน โดยที่ผ่านไม่พบปัญหาการระบายน้ำ	-	-

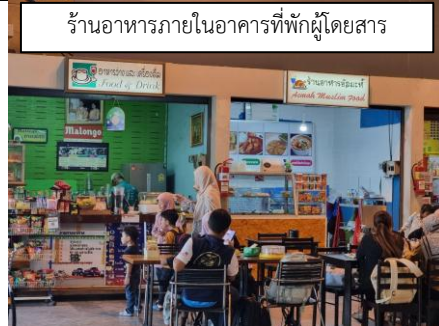
เงื่อนไขตามมาตรการ	ผลการปฏิบัติ	ปัญหา อุปสรรคที่ไม่สามารถปฏิบัติตามมาตรการและแนวทางแก้ไข	ภาพประกอบมาตรการ
4. กรณีบริเวณอาคารที่พักผู้โดยสารมีภัตตาคารหรือร้านอาหาร น้ำเสียที่รวบรวมจากห้องครัวจะต้องผ่านบ่อดักไขมันก่อนระบายน้ำเสียเข้าระบบบำบัดน้ำเสียและทำการตรวจสอบบ่อดักไขมันอย่าสม่ำเสมอ	- ปัจจุบันยังมีการติดตั้งบ่อดักไขมันบริเวณร้านอาหารก่อนระบายน้ำเสียเข้าระบบบำบัดน้ำเสีย	-	<div>ร้านอาหารภายในอาคารที่พักผู้โดยสาร</div>

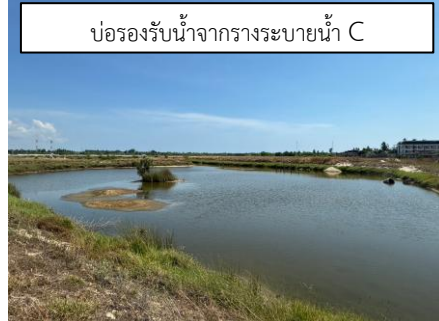
5. ร้านอาหารภายในอาคารที่พักผู้โดยสารจะต้องคัดแยกเศษอาหารออกจากภาชนะก่อนล้างทุกครั้ง	- ทำอาภาศยานกำหนดให้ผู้ประกอบการร้านอาหารต้องคัดแยกเศษอาหารออกจากภาชนะก่อนล้างทุกครั้ง	-	-
6. กำหนดให้สร้างบ่อบำบัดน้ำที่ผ่านระบบบำบัดน้ำเสียเพื่อรวบรวมน้ำไปรดต้นไม้ สนามหญ้าและต้นไม้ภายในสนามบิน	- มีการสร้างบ่อบำบัดน้ำที่ผ่านระบบบำบัดน้ำเสียเพื่อรวบรวมน้ำไปรดต้นไม้	-	<div>บ่อบำบัดน้ำจากโรงบำบัดน้ำ C</div>

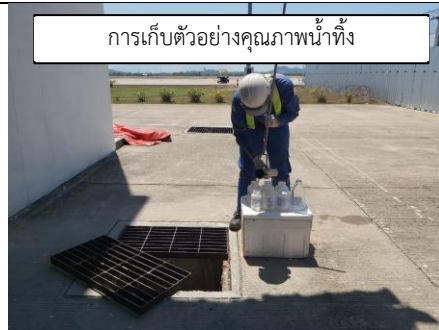
เงื่อนไขตามมาตรการ	ผลการปฏิบัติ	ปัญหา อุปสรรคที่ไม่สามารถปฏิบัติตามมาตรการและแนวทางแก้ไข	ภาพประกอบมาตรการ
คุณภาพน้ำทิ้ง และจะเป็นผลสืบเนื่องต่อประสิทธิภาพในการลดบีโอดีของระบบบำบัดให้ต่ำลงนั้นควรแก้ไขปัญหาดังนี้			
<p>- ปัญหาค่าซัลไฟต์เกินกว่าเกณฑ์มาตรฐานคุณภาพน้ำทิ้ง จากการสะสมของกากตะกอนในระบบมากเกินไปจนกระทั่งเกิดสภาพการย่อยสลายแบบไร้ออกซิเจน อาจเป็นสาเหตุสำคัญของการฟุ้งร่อนเสียหายของท่อคอนกรีต โดยเฉพาะอย่างยิ่งหากท่อที่มีระยะเวลาในการเก็บกักเป็นเวลานาน และระบบไหลเวียนอากาศไม่ดีพอ นอกจากนี้ยังอาจพบซัลไฟต์ในรูปของการเปลี่ยนเป็นก๊าซไฮโดรเจนซัลไฟด์ที่มีกลิ่นเหม็นอีกด้วย จึงควรทำการแก้ปัญหาดังกล่าวโดยการกำจัดแอมโมเนียและซัลไฟต์ออกจากระบบด้วยการถ่ายน้ำเสียออกจากระบบหรือการเติมอากาศเพิ่มภายในระบบ</p>	<p>- ระบบบำบัดน้ำเสียสำเร็จรูปที่นำมาติดตั้งในอาคารที่พักผู้โดยสารเป็นลักษณะแบบเติมอากาศและมีความถี่ในการดูแลเครื่องเติมอากาศ 3 เดือน/ครั้ง</p> <p>- ผลการตรวจวิเคราะห์คุณภาพน้ำทิ้ง ครั้งที่ 2 วันที่ 6 สิงหาคม 2567 พบว่า คุณภาพน้ำทิ้งมีค่าอยู่ในเกณฑ์มาตรฐานกำหนด</p>	-

<p>การเก็บตัวอย่างคุณภาพน้ำทิ้ง</p>

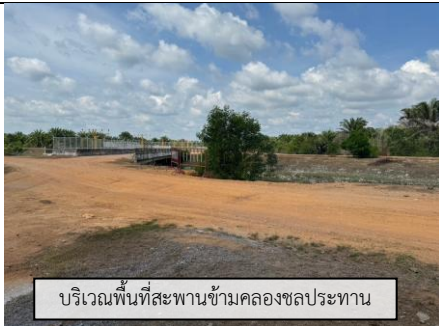
4) การกีดเซาะ และความปลอดภัย - ให้กรมท่าอากาศยานดำเนินการลาดคอนกรีตตามแนวตลิ่งและท้องคลองชลประทานบริเวณที่ก่อสร้างสะพานเพื่อป้องกันการกีดเซาะ	- มีการลาดคอนกรีตตามท้องคลองชลประทานบริเวณที่ก่อสร้างสะพานและปลูกหญ้าแฝกตามแนวตลิ่งเพื่อป้องกันการกีดเซาะ	-

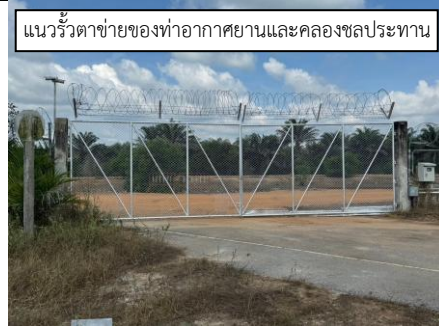
เงื่อนไขตามมาตรการ	ผลการปฏิบัติ	ปัญหา อุปสรรคที่ไม่สามารถปฏิบัติตามมาตรการและแนวทางแก้ไข	ภาพประกอบมาตรการ
- ให้มีการตรวจสอบและดูแลแนวรั้วตาข่ายที่ติดตั้งไว้ตามแนวคลองชลประทาน และแนวขอบเขตทำอากาศยาน เพื่อป้องกันการบุกรุกแนวเขตทำการบินที่อาจเป็นอันตรายต่อการขึ้น-ลงของอากาศยาน	- ตรวจสอบและดูแลแนวรั้วตาข่ายที่ติดตั้งไว้ตามแนวคลองชลประทาน และแนวขอบเขตทำอากาศยานเป็นประจำ	-

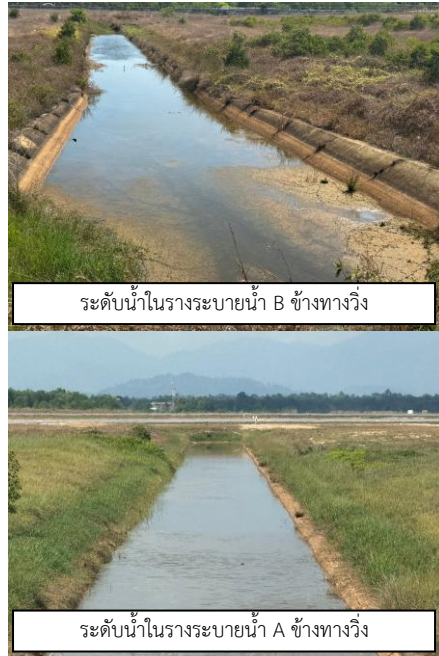
เงื่อนไขตามมาตรการ	ผลการปฏิบัติ	ปัญหา อุปสรรคที่ไม่สามารถปฏิบัติตามมาตรการและแนวทางแก้ไข	ภาพประกอบมาตรการ
<p>1) การจัดการทั่วไป</p> <p>(1) ปรับปรุงระบบระบายน้ำตลอดแนวสองข้างทางวิ่งให้สามารถระบายน้ำได้เร็วขึ้น ไม่มีน้ำท่วมขังในคูระบาย</p>	<p>- รางระบายน้ำด้านหัวทางวิ่ง 20 มีน้ำท่วมขังในรางระบายโดยเฉพาะเมื่อมีฝนตกหนักต่อเนื่องเนื่องจากกรมทางหลวงมีการขยายปรับปรุงทางหลวงหมายเลข 4136 และได้ปิดท่อระบายน้ำที่ทำอาภาศยานใช้เป็นช่องทางระบายน้ำจากรางระบายน้ำของทำอาภาศยานออกสู่ภายนอก ทำให้น้ำขังบริเวณรางระบายน้ำผ่านในพื้นที่ทำอาภาศยาน</p>	-

<p>ระดับน้ำในรางระบายน้ำ B ข้างทางวิ่ง</p> <p>ระดับน้ำในรางระบายน้ำ A ข้างทางวิ่ง</p>

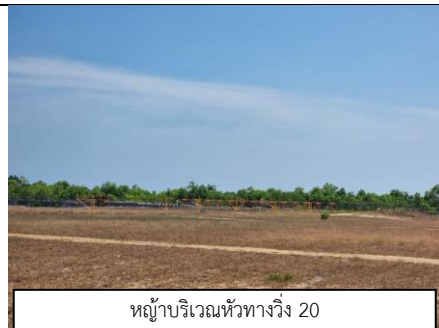
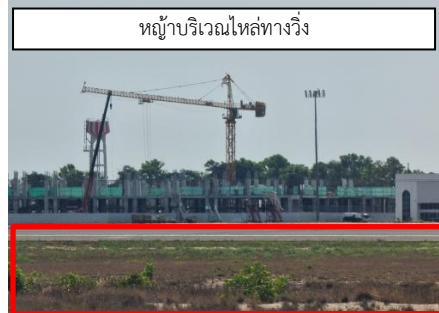
เงื่อนไขตามมาตรการ	ผลการปฏิบัติ	ปัญหา อุปสรรคที่ไม่สามารถปฏิบัติตามมาตรการและแนวทางแก้ไข	ภาพประกอบมาตรการ
(2) ต้องตัดหญ้าและวัชพืชในพื้นที่ไหล่ทางวิ่งและคูระบายน้ำตลอดแนวทางวิ่ง รวมทั้งพื้นที่ส่วนอื่น ๆ ในเขตสนามบินไม่ให้หนาแน่นและสูงเกิน 10 ซม.	- ควบคุมความสูงของหญ้าและวัชพืชในพื้นที่ไหล่ทางวิ่งและรางระบายน้ำตลอดแนวทางวิ่ง รวมทั้งพื้นที่ส่วนอื่นๆ ในเขตทำอาภาศยานให้มีความสูงประมาณ 10 ซม.	-

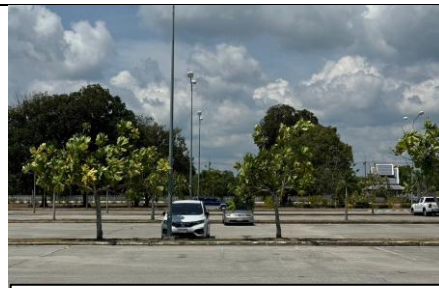
เงื่อนไขตามมาตรการ	ผลการปฏิบัติ	ปัญหา อุปสรรคที่ไม่สามารถปฏิบัติตามมาตรการและแนวทางแก้ไข	ภาพประกอบมาตรการ
(4) ต้นไม้ภายในบริเวณทำอากาศยานนราธิวาส ต้องตัดแต่งเรือนยอดให้โปร่ง ความสูงไม่เกิน 6 ม. และแผ่กิ่งก้านสาขาไม่เกิน 5 ม. เพื่อลดการใช้เป็นแหล่งอาศัยเกาะนอนหรือสร้างรังของนก	- มีการควบคุมความสูงของต้นไม้ภายในทำอากาศยานให้มีความสูงไม่เกิน 6 ม. และแผ่กิ่งก้านสาขาไม่เกิน 5 ม.	-

<p>ต้นไม้บริเวณลานจอดรถยนต์</p>

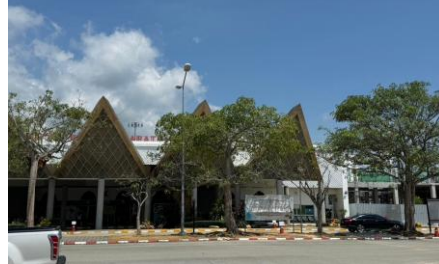
<p>ต้นไม้บริเวณอาคารที่พักผู้โดยสาร</p>

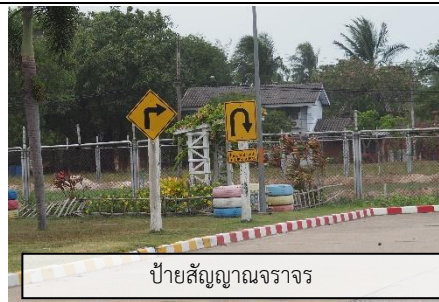
เงื่อนไขตามมาตรการ	ผลการปฏิบัติ	ปัญหา อุปสรรคที่ไม่สามารถปฏิบัติตามมาตรการและแนวทางแก้ไข	ภาพประกอบมาตรการ
- ผู้อำนวยการทำอากาศยานนราธิวาสหรือตัวแทนประสานงานหรือชี้แจงขอบเขตความปลอดภัยในการเดินอากาศให้กับหน่วยงานต่าง ๆ ในวาระโอกาสที่ประชุมหัวหน้าส่วนราชการจังหวัดนราธิวาส โดยหน่วยงานส่วนภูมิภาคและท้องถิ่นที่ตามที่อยู่เขตปลอดภัยในการเดินอากาศ	- ผู้อำนวยการทำอากาศยานนราธิวาสหรือตัวแทนยินดีที่จะประสานงานหรือชี้แจงขอบเขตความปลอดภัยในการเดินอากาศให้กับหน่วยงานต่าง ๆ ในวาระโอกาสที่ประชุมหัวหน้าส่วนราชการจังหวัดนราธิวาส โดยหน่วยงานส่วนภูมิภาคและท้องถิ่นที่ตามที่อยู่เขตปลอดภัยในการเดินอากาศ หากมีวาระที่เกี่ยวข้อง	-	-
7) การคมนาคมขนส่ง - ติดตั้งป้ายสัญญาณจราจรเพื่อให้ผู้ขับขี่จอดรถยนต์บริเวณลานจอดรถที่จัดเตรียมไว้ให้	- มีการติดตั้งป้ายสัญญาณจราจรเพื่อบอกทางให้ผู้มาใช้บริการนำรถยนต์ไปจอดไว้ที่ลานจอดรถยนต์ที่เตรียมไว้ให้	-

<p>ป้ายสัญญาณจราจร</p>

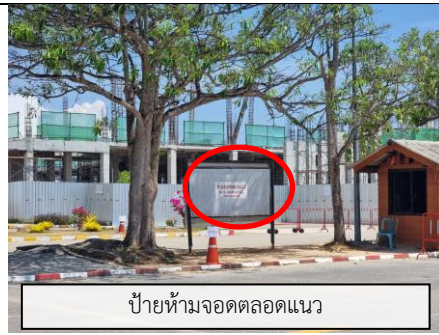
เงื่อนไขตามมาตรการ	ผลการปฏิบัติ	ปัญหา อุปสรรคที่ไม่สามารถปฏิบัติตามมาตรการและแนวทางแก้ไข	ภาพประกอบมาตรการ
- ห้ามจอดรถยนต์ทั้งไว้บริเวณที่รับ-ส่งด้านหน้าอาคารที่พักผู้โดยสาร และไหล่ทางด้านข้างที่จอดรถยนต์	- มีเจ้าหน้าที่ดูแลรักษาความปลอดภัยเป็นผู้ควบคุมดูแลและประชาสัมพันธ์ไม่ให้มีการจอดรถยนต์ทั้งไว้บริเวณด้านหน้าอาคารที่พักผู้โดยสารและไหล่ทางด้านข้าง พร้อมกับจัดทำป้ายแจ้งเตือนห้ามจอดรถยนต์	-

ป้ายห้ามจอดตลอดแนว
- จัดให้มีเจ้าหน้าที่ดูแลระบบจราจรก่อนเครื่องบินขึ้น-ลงอย่างน้อย 1 ชั่วโมง ดำเนินจัดระบบจราจรให้สอดคล้องกับลานจอดรถยนต์เพื่อจัดการจราจรให้เป็นระเบียบ	- ก่อนเครื่องบินขึ้น-ลงอย่างน้อย 1 ชม. ได้จัดให้มีเจ้าหน้าที่คอยดูแลและอำนวยความสะดวกในการจราจร	-	-
- สนับสนุนให้มีรถบริการขนส่งผู้โดยสารเข้า-ออกสนามบิน	- มีการสนับสนุนให้มีรถบริการขนส่งผู้โดยสารเข้า-ออกสนามบิน	-	-

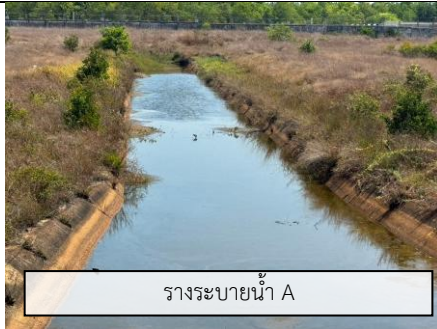
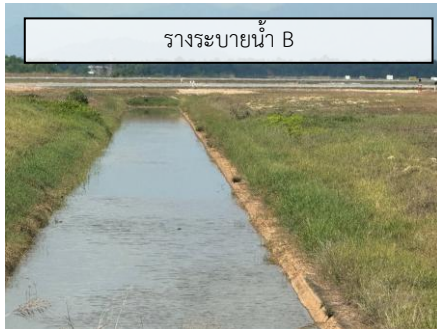
เงื่อนไขตามมาตรการ	ผลการปฏิบัติ	ปัญหา อุปสรรคที่ไม่สามารถปฏิบัติตามมาตรการและแนวทางแก้ไข	ภาพประกอบมาตรการ
8) อุทกวิทยา การระบายน้ำ และการป้องกันน้ำท่วม - ก่อนเข้าสู่ช่วงฤดูฝนให้ดำเนินการกำจัดวัชพืชที่ขึ้นปกคลุมภายในรางระบายน้ำภายในทำอาภาศยานนราธิวาสและให้ดำเนินการกำจัดวัชพืชที่ปกคลุมรางระบายน้ำ ได้แก่ รางระบายน้ำ A , B และ C	- ทำอาภาศยานมีการขุดลอกบริเวณรางระบายน้ำภายในพื้นที่ทำอาภาศยานล่าสุดเมื่อปี 2561 จากการตรวจพบวัชพืช หรือหญ้าขึ้นภายในรางระบายน้ำ	-

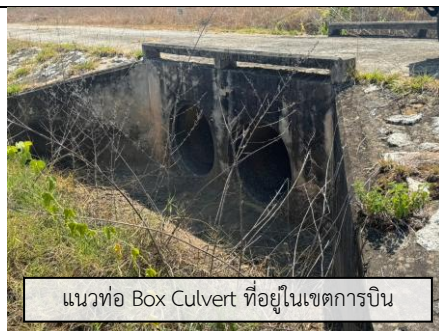
- ให้ทำการตรวจสอบพื้นที่เก็บกักดินหากพบการชะล้างพังทลายให้ทำการซ่อมแซมทันที	- มีการตรวจสอบพื้นที่เก็บกักดินอยู่เป็นประจำ - หากพบว่าการชะล้างพังทลายจะดำเนินการซ่อมแซมทันที	-	-
- ตรวจสอบระบบระบายน้ำของโครงการ ทั้งบริเวณที่เป็นรางระบายน้ำและ Box Culvert เมื่อพบการชะล้างพังทลายของดินลงสู่ระบบระบายน้ำหรือมีการสะสมของตะกอนดินในระบบระบายน้ำให้ทำการขุดลอกทันที	- มีการตรวจสอบระบบระบายน้ำของทำอาภาศยานและ Box Culvert อยู่เป็นประจำ	-

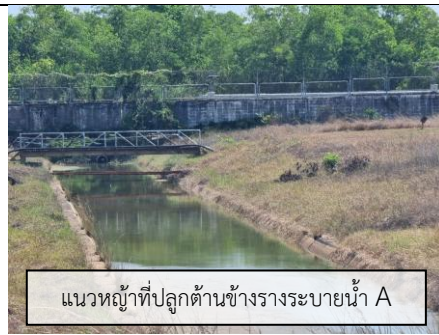
เงื่อนไขตามมาตรการ	ผลการปฏิบัติ	ปัญหา อุปสรรคที่ไม่สามารถปฏิบัติตามมาตรการและแนวทางแก้ไข	ภาพประกอบมาตรการ
- ปลุกหญ้าเสริมที่อยู่ข้างรางระบายน้ำ เพื่อกรองดินหรือทรายร่วงลงสู่รางระบายน้ำที่เป็นสาเหตุของการตื้นเขินของระบบระบายน้ำ	- ปลุกหญ้าบริเวณข้างรางระบายน้ำ เพื่อกรองดินหรือทรายร่วงลงสู่รางระบายน้ำ	-

แนวหญ้าที่ปลุกด้านข้างรางระบายน้ำ A
9) ขยะ - ประชาสัมพันธ์ให้ผู้เข้ามาใช้บริการทำอาภาศยาน ทิ้งขยะในถังขยะที่จัดเตรียมไว้	- จัดเตรียมภาชนะรองรับขยะไว้ในบริเวณต่างๆ รวมทั้งภายในอาคารที่พักผู้โดยสาร จากนั้นจะนำไปรวบรวมไว้ที่อาคารที่พักขยะเพื่อรอรถจากองค์การบริหารส่วนตำบลโคกเคียนเข้ามาจัดเก็บสัปดาห์ละ 2 ครั้ง	-

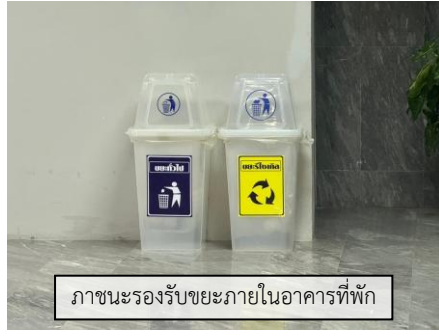
ภาชนะรองรับขยะภายในอาคารที่พัก

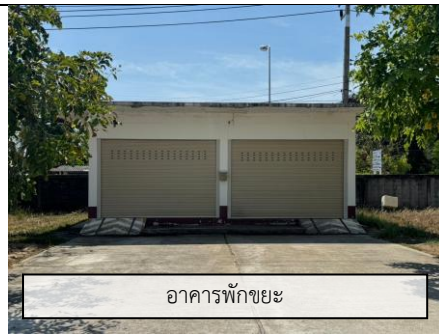
อาคารพักขยะ
- จัดหาฝาปิดภาชนะรองรับขยะ	- อาคารที่พักผู้โดยสาร : มีถังขยะขนาด 20 ลิตร มีฝาปิดมิดชิด กระจายตามจุดต่างๆ ภายในอาคารที่พักผู้โดยสาร - บ้านพักเจ้าหน้าที่ : มีถังขยะขนาด 200 ลิตร มีฝาปิดมิดชิดกระจายตามจุดต่างๆ เพื่อรวบรวมขยะบริเวณบ้านพักเจ้าหน้าที่	-

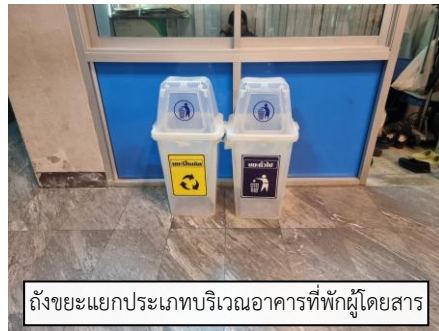
เงื่อนไขตามมาตรการ	ผลการปฏิบัติ	ปัญหา อุปสรรคที่ไม่สามารถปฏิบัติตามมาตรการและแนวทางแก้ไข	ภาพประกอบมาตรการ
<p>- ส่งเสริมให้มีการคัดแยกขยะออกเป็นอย่างน้อย 2 กลุ่ม ได้แก่</p> <ul style="list-style-type: none"> • ขยะเศษอาหาร เป็น ขยะเศษอาหารที่เหลือจากครัวเรือน จากอาคารที่พักผู้โดยสารเหลือจากการรับประทาน เป็นขยะที่เน่าเสียส่งกลิ่นเหม็น และเป็นที่ยัสมของเชื้อโรค ควรจัดออกจากครัวเรือนให้เร็วที่สุดทุกวัน • ขยะยังใช้ได้ เช่น กระดาษ แก้ว โลหะ พลาสติก ควรมีการคัดแยกและรวบรวมเพื่อนำกลับไปใช้หรือจำหน่ายต่อไป 	<p>-มีการส่งเสริมให้มีการคัดแยกขยะออกเป็น 2 กลุ่ม ได้แก่ ขยะทั่วไป และขยะที่สามารถนำกลับมาใช้ได้ใหม่</p>	-

<p>ถังขยะแยกประเภทบริเวณอาคารที่พักผู้โดยสาร</p>
<p>- ช่วงการจัดกิจกรรมที่สำคัญของทำอาภาศยานนราธิวาส เช่น งานวันเด็กหรือช่วงที่มีผู้เข้ามาใช้บริการมากเป็นพิเศษจะมีขยะปริมาณเพิ่มขึ้นให้ประสานงานกับองค์การบริหารส่วนตำบลโคกเคียน มารับขยะไปกำจัดเป็นพิเศษ</p>	<p>-ทำอาภาศยานได้ดำเนินการประสานงานกับองค์การบริหารส่วนตำบลโคกเคียนมารับขยะไปกำจัดสัปดาห์ละ 2 วัน</p>	-	-
