รายงานผลการปฏิบัติตามมาตรการป้องกันและแก้ไขผลกระทบสิ่งแวดล้อม

และมาตรการติดตามตรวจสอบผลกระทบสิ่งแวดล้อม

โครงการเหมืองแร่เหล็ก ประทานบัตรที่ 32803/16013

ประจำเดือน มกราคม – มิถุนายน ประจำปี 2567

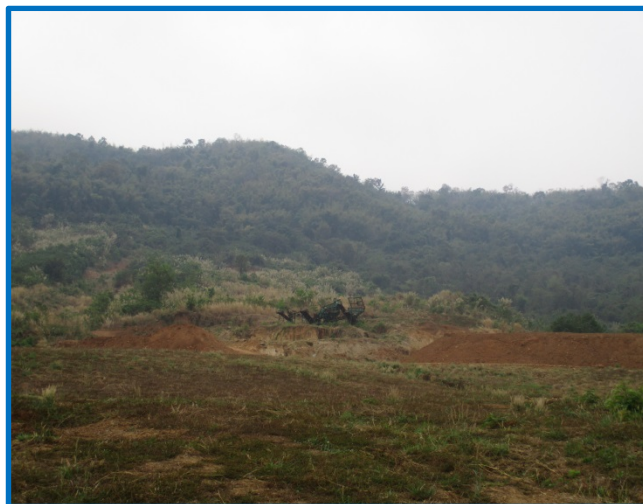
1.1 ลักษณะภูมิประเทศ				
1	ให้กำหนดตำแหน่งและขอบเขตพื้นที่ประกอบกิจกรรมต่างๆที่เกี่ยวข้องกับการทำเหมืองของโครงการให้ชัดเจนโดยเปลี่ยนแปลงสภาพเดิมให้น้อยที่สุดหรือเท่าที่จำเป็น	- โครงการได้ดำเนินการกำหนดตำแหน่งและขอบเขตพื้นที่ประกอบกิจกรรมต่างๆตามแผนผังการใช้ประโยชน์ดินของโครงการอย่างเคร่งครัด	-	-
2	ให้จัดเตรียมเครื่องจักรและอุปกรณ์ในการทำเหมืองให้พร้อมจัดทำแนวเขตพื้นที่โครงการให้ ชัดเจนรวมทั้งจัดสร้างคันทานบดิน คุรระบายน้ำ บ่อตกตะกอนสำนักงานโรงซ่อมบำรุงและบ้านพักคนงานให้แล้วเสร็จก่อนที่จะเริ่มการทำเหมือง	-โครงการได้จัดหาเครื่องจักรและอุปกรณ์ในการทำเหมือง เพื่อจัดเตรียมการทำเหมืองตามมาตรการที่กำหนด	-	-
3	ให้ทำการปลูกไม้ยืนต้นเช่นสะเดาและขี้เหล็กในบริเวณที่เื้ออ้านวยต่อการปลูกได้แก่บริเวณแนวคันทำ นบดินและบริเวณพื้นที่ว่างเปล่าที่ไม่มีการใช้ประโยชน์	-โครงการได้ดำเนินการปลูกต้นไม้โดยรอบพื้นที่โครงการ และได้มีการดูแลอย่างสม่ำเสมอ	-	ดังรูปที่ 2-2
4	ให้ปลูกพืชคลุมดินเช่นหญ้าแฝกและพืชตระกูลถั่วไว้บนคันทานบดินเพื่อช่วยยึดหน้าดินและลดการชะล้างพังทลายของคันทานบ	-ปัจจุบันโครงการอยู่ระหว่างการปรับปรุงพื้นที่ของโครงการ หากดำเนินการแล้วเสร็จโครงการจะเร่งดำเนินการปลูกพืชคลุมดินตามที่มาตรการได้กำหนดโดยเร็ว	-	ดังรูปที่ 2-3

รูปที่ 2-3 สภาพพื้นที่ปัจจุบันของโครงการ

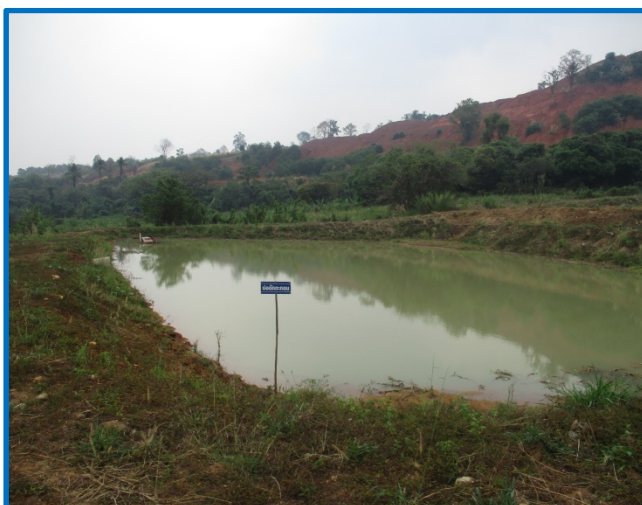
1.2 อุทกวิทยาและคุณภาพน้ำ				
1	ให้ขุดบ่อดักตะกอนบริเวณทางด้านทิศเหนือของพื้นที่ทำเหมืองขนาด 2.5 ไร่ ลึกประมาณ 4 เมตร	-โครงการได้ดำเนินการขุดบ่อดักตะกอนบริเวณทางด้านทิศเหนือของพื้นที่ทำเหมืองของโครงการ โดยมีขนาดและความลึกตามที่มาตรการได้กำหนด	-	ดังรูปที่ 2-4

รูปที่ 2-4 บ่อตั้งตะกอนของโครงการ

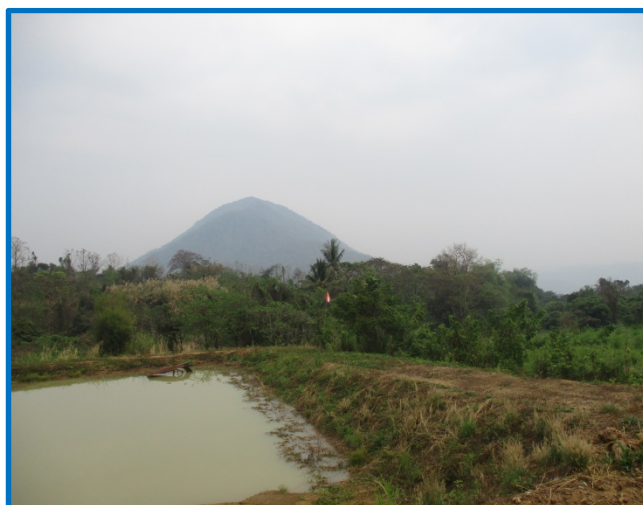
ผลกระทบสิ่งแวดล้อม	มาตรการ	รายละเอียดการปฏิบัติตามมาตรการ	ปัญหา/อุปสรรคการแก้ไข	เอกสารอ้างอิง
1.2 อุทกวิทยาและคุณภาพน้ำ (ต่อ)				
2	ให้จัดสร้างคันทำนบกั้นบริเวณทางด้านทิศตะวันออกและทางด้านทิศใต้ของพื้นที่ทำเหมือง บริเวณทางด้านทิศตะวันออกและทางด้านทิศตะวันตกของบ่อดักตะกอน 1 ให้มีหน้าตัดเป็นรูปสี่เหลี่ยมคางหมูขนาดความกว้างที่ฐานประมาณ 3 เมตรสันคันทำนบก้นกว้างประมาณ 1 เมตรสูงประมาณ 1 เมตร ความลาดเอียงของการทำนบก้นไม่เกิน 45 องศาพร้อมทั้งปลูกพืชคลุมดินและไม่ย่นต้นไผ่บนคันทำนบก้น	-โครงการได้ดำเนินการจัดทำคันทำนบก้นทางด้านทิศตะวันออกและทางด้านทิศใต้ของพื้นที่ทำเหมืองบริเวณทางด้านทิศตะวันออกและทางด้านทิศตะวันตกของบ่อดักตะกอน 1 ให้มีหน้าตัดเป็นรูปสี่เหลี่ยมคางหมู โดยมีขนาดของคันทำนบก้นตามที่มาตรการได้กำหนด	-	ดังรูปที่ 2-5
3	ให้ขุดระบายน้ำด้านในคันทำนบก้นทางด้านทิศตะวันตกของพื้นที่ทำเหมืองและทางด้านทิศใต้ของพื้นที่โครงการตามแนวหลักหมุดที่ 1-8 ให้มีหน้าตัดเป็นรูปสี่เหลี่ยมคางหมูขนาดความกว้างท้องร่องประมาณ 0.5 เมตรลึกประมาณ 0.5 เมตรด้านบนกว้างประมาณ 1.5 เมตร	-โครงการอยู่ระหว่างการปรับปรุงพื้นที่ทำเหมืองตามที่มาตรการได้กำหนด โดยปัจจุบันโครงการอยู่ระหว่างการจัดทำระบายน้ำด้านในคันทำนบก้นตามแนวหลักหมุดที่ 3-8	-	ดังรูปที่ 2-5

รูปที่ 2-5 คันทำนบดินในบริเวณพื้นที่โครงการ

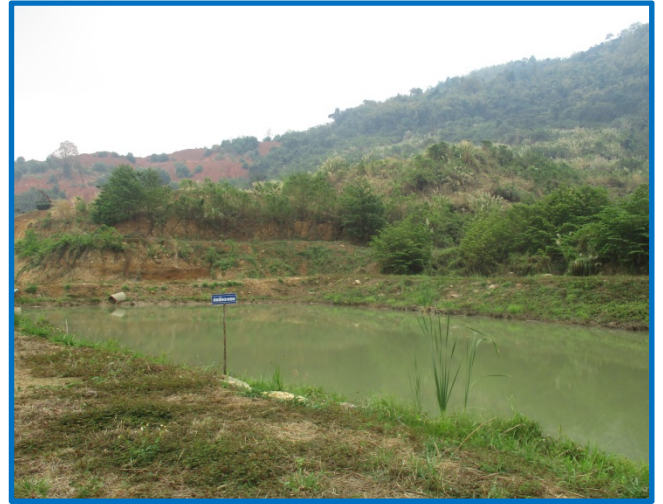
4	ให้ขุดบ่อดักตะกอน 2 บริเวณทางด้านทิศเหนือของลำน้ำร่องแร้ดิบขนาดประมาณ 0.25 ไร่ลึกประมาณ 1 เมตร	-โครงการได้ดำเนินการขุดบ่อดักตะกอน 2 บ่อในบริเวณตามที่มาตรการได้กำหนด	-	ดังรูปที่ 2-6 ถึง 2-7
5	ให้จัดสร้างคันทำนบก้นโดยรอบลำน้ำร่องแร้ดิบและบ่อดักตะกอน 2 ให้มีหน้าตัดเป็นรูปสี่เหลี่ยมคางหมูฐานกว้างประมาณ 3 เมตรสันคันทำนบก้นกว้างประมาณ 1 เมตรสูงประมาณ 1 เมตรความลาดเอียงของคันทำนบก้นไม่เกิน 45 องศาพร้อมทั้งปลูกพืชคลุมดินและไม่ย่นต้นไผ่บนคันทำนบก้น	-โครงการได้ดำเนินการก่อสร้างคันทำนบก้นโดยรอบลำน้ำร่องแร้ดิบและบ่อดักตะกอน 2 ให้มีหน้าตัดเป็นรูปสี่เหลี่ยมคางหมูตามที่มาตรการได้กำหนด	-	ดังรูปที่ 2-6 ถึง 2-7

รูปที่ 2-7 บ่อตั้งตะกอนบ่อที่ 2

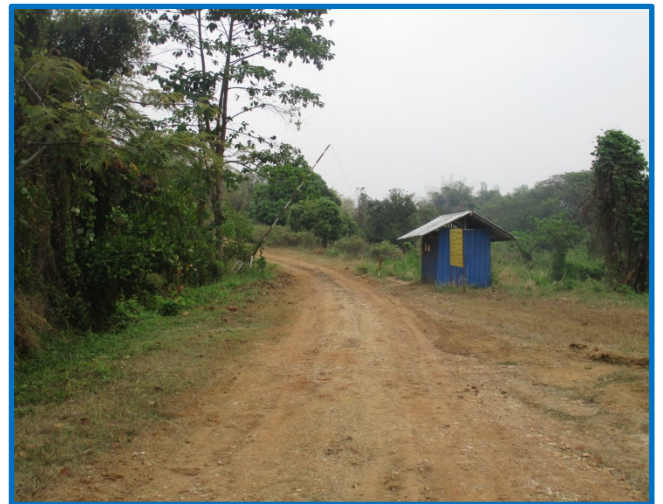
รูปที่ 2-9 สภาพถนนของพื้นที่โครงการในปัจจุบัน

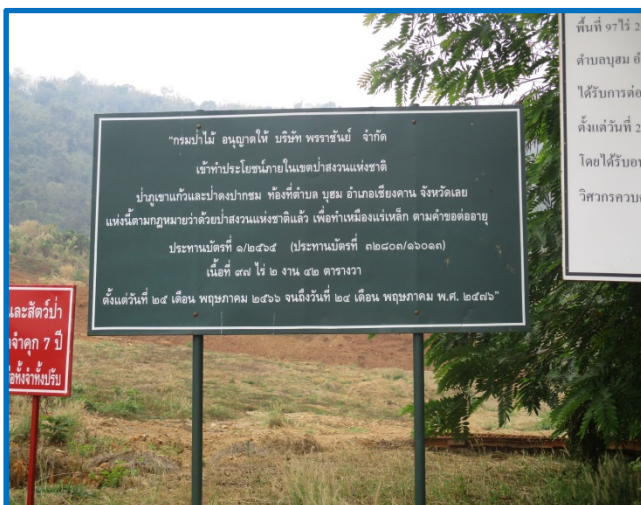
ผลกระทบสิ่งแวดล้อม	มาตรการ	รายละเอียดการปฏิบัติตามมาตรการ	ปัญหา/อุปสรรคการแก้ไข	เอกสารอ้างอิง
1.2 คุณภาพอากาศ (ต่อ)				
3	ให้ทำการปรับปรุงและซ่อมแซมเส้นทางขนส่งแร่ช่วงที่เป็นถนนลูกรังให้เป็นถนนที่มีผิวจราจรที่ไม่ก่อให้เกิดฝุ่นฟุ้งกระจายเช่นการบดอัดด้วยดินหรือหินให้แน่น	-ปัจจุบันโครงการอยู่ระหว่างการปรับปรุงโครงการจึงยังกิจกรรมใดๆในพื้นที่โครงการหากมีการเปิดดำเนินการตามปกติ โครงการจะเร่งดำเนินการปรับปรุงถนนตามมาตรการกำหนด	-	ผังรูปที่ 2-9
4	ให้ใช้ผ้าใบปิดคลุมท้ายรถบรรทุกอย่างมิดชิดก่อนขนส่งออกนอกพื้นที่โครงการทุกครั้งเพื่อป้องกันการตกหล่นของเศษแร่	-โครงการได้ประชาสัมพันธ์ให้รถบรรทุกแร่ต้องดำเนินการตามที่กฎหมายกำหนด	-	ผังรูปที่ 2-10

รูปที่ 2-10 ป้ายประชาสัมพันธ์ของกำหนดต่างๆในพื้นที่โครงการ

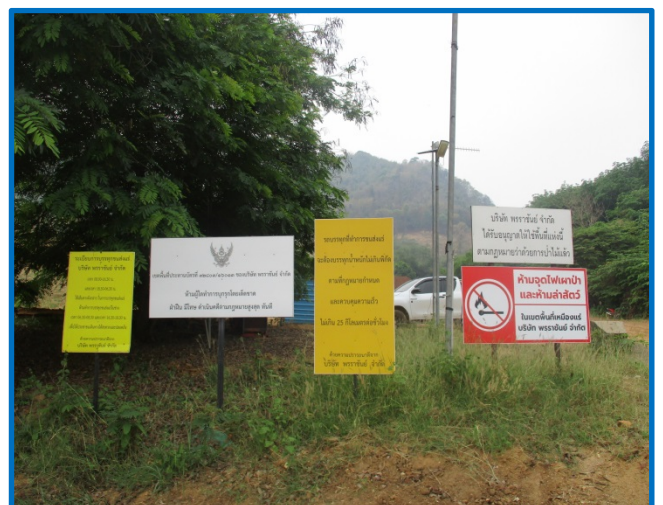
ผลกระทบสิ่งแวดล้อม	มาตรการ	รายละเอียดการปฏิบัติตามมาตรการ	ปัญหา/อุปสรรคการแก้ไข	เอกสารอ้างอิง
1.5 แผ่นดินถล่มหรือเลื่อนไถล				
1	ให้กำหนดตำแหน่งและขอบเขตที่จะใช้เป็นพื้นที่ทำเหมืองให้ชัดเจนและดำเนินการตามแผนผังการทำเหมืองโดยจะเปลี่ยนแปลงสภาพพื้นที่เดิมให้น้อยที่สุดหรือเท่าที่จำเป็นเท่านั้น	-โครงการจะดำเนินการตามแผนผังการทำเหมือง และจะเปลี่ยนแปลงสภาพพื้นที่เดิมให้น้อยที่สุดเท่าที่จำเป็น	-	ดังรูปที่ 2-11
2	ต้องไม่ดำเนินการทำเหมืองในช่วงที่มีฝนตกชุกหรือฝนตกใหม่ๆ เพื่อหลีกเลี่ยงการกัดเซาะและการชะล้างพังทลายของหน้าดินโดยน้ำฝน	-โครงการจะดำเนินการกิจกรรมใดๆ ในช่วงที่มีฝนตก เพื่อป้องกันอันตรายจากการทำเหมือง	-	-
3	ให้ตรวจสอบเสถียรภาพบริเวณหน้าเหมืองให้มีความมั่นคงแข็งแรงและปลอดภัยอยู่เสมอเพื่อป้องกันการชะล้างพังทลายของหน้าดินด้วยน้ำฝน	-โครงการได้ตรวจสอบทางกายภาพเสถียรภาพบริเวณหน้าเหมืองอย่างสม่ำเสมอ	-	-
4	บริเวณใดที่ไม่เกี่ยวข้องกับการทำเหมืองหรือกิจกรรมที่เกี่ยวข้องกับการทำเหมืองต้องรักษาสภาพเดิมให้มากที่สุด	-โครงการได้ดำเนินการจัดทำเหมืองตามมาตรการกำหนด	-	ดังรูปที่ 2-11

รูปที่ 2-11 สภาพพื้นที่โครงการที่ยังไม่มีการทำเหมือง

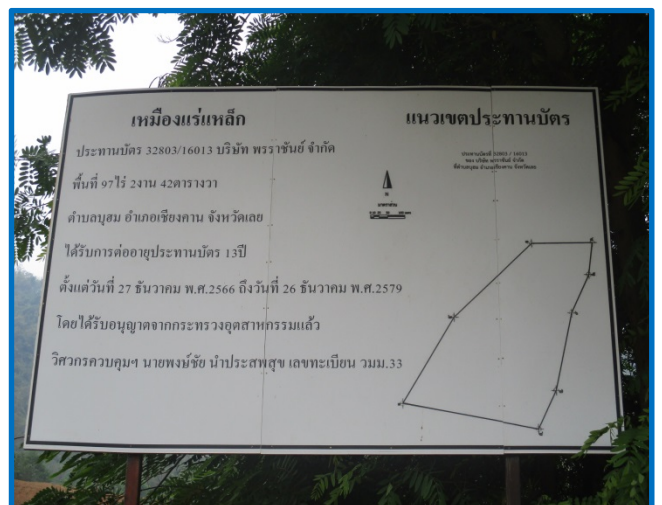
5	ให้ทำการปลูกไม้ยืนต้นและพืชคลุมดินในบริเวณที่เอื้ออำนวยต่อการปลูกเพื่อช่วยยึดหน้าดินและลดการชะล้างพังทลายของดิน	-โครงการได้ดำเนินการจัดทำเหมืองตามมาตรการกำหนด	-	ดังรูปที่ 2-12
6	กำหนดจุดรวมพลหรือวางแผนอพยพคนงานหากเกิดแผ่นดินถล่มโดยขอคำแนะนำ หรือความร่วมมือจากกรมทรัพยากรธรณี	-โครงการได้ดำเนินการจัดทำเหมืองตามมาตรการกำหนด	-	ดังรูปที่ 2-13 และดังเอกสารแนบ 3
7	ปลูกหญ้าแฝกบริเวณพื้นที่ว่างเปล่าที่ไม่ทำเหมืองและบริเวณพื้นที่สิ้นสุดการทำเหมืองเพื่อป้องกันการพังทลายของดิน	-โครงการได้ดำเนินการจัดทำเหมืองตามมาตรการกำหนด โดยปัจจุบันโครงการอยู่ระหว่างการปรับปรุงพื้นที่โครงการ และจะดำเนินการปลูกหญ้าแฝก ตามแนวขอบของพื้นที่โครงการต่อไป	-	ดังรูปที่ 2-14

รูปที่ 2-14 พื้นที่ปรับปรุงแล้วดำเนินการปลูกหญ้าแฝก
ของโครงการ

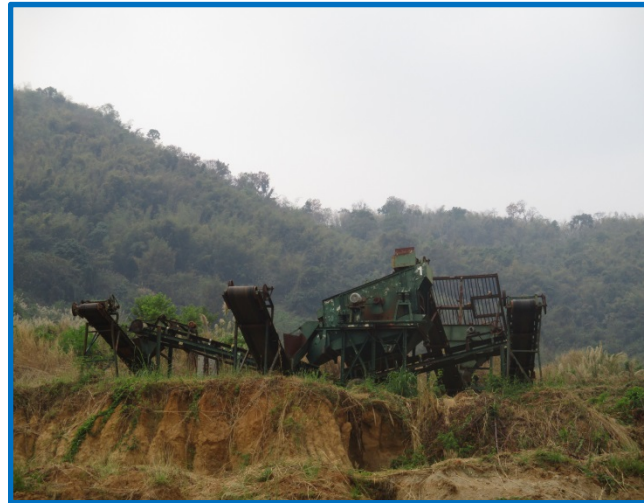
รูปที่ 2-22 เครื่องแยกแร่ของโครงการ
