# รายงานผลการปฏิบัติตามมาตรการป้องกัน และลดผลกระทบสิ่งแวดล้อม และมาตรการติดตามตรวจสอบคุณภาพสิ่งแวดล้อม

โครงการทำเหมืองชนิดแร่หินอุตสาหกรรมชนิดหินทราย เพื่ออุตสาหกรรมก่อสร้าง  
ของบริษัทนครพนมเจริญศรี จำกัด  
ประทานบัตรที่ 33926/16291 (ระยะดำเนินการ) ครั้งที่ 2/2567  
ระหว่างเดือนกรกฎาคม - เดือนธันวาคม 2567  
ที่ตั้งโครงการ หมู่ที่ 9 ตำบลโพธิ์ทอง อำเภอบ้านแพง จังหวัดนครพนม

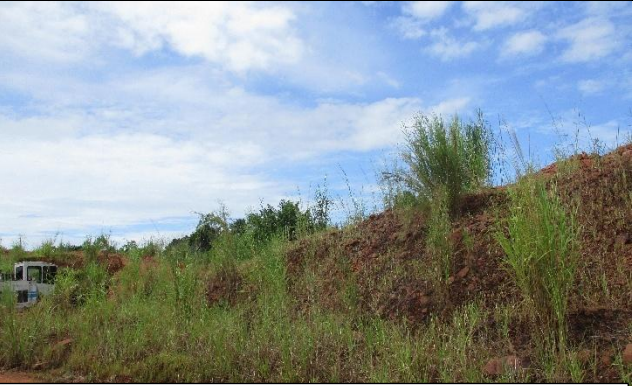
| มาตรการป้องกันและแก้ไขผลกระทบสิ่งแวดล้อม | ผลการปฏิบัติตามมาตรการป้องกันและแก้ไขผลกระทบสิ่งแวดล้อม | ปัญหา และอุปสรรค ข้อเสนอแนะ | เอกสารอ้างอิง |
|---|--|---|--|
| 3. ให้ทำการปรับปรุงพื้นที่พื้นที่โครงการที่ผ่านการทำเหมืองแร่แล้ว และพื้นที่สิ้นสุดการใช้ประโยชน์แล้วตามแผนงานการฟื้นฟูพื้นที่ผ่านการทำเหมืองแร่ที่ได้เสนอไว้ในรายงานการประเมินผลกระทบสิ่งแวดล้อม พร้อมทั้งให้รายงานผลการดำเนินงานให้สำนักงานนโยบายและแผนทรัพยากรธรรมชาติและสิ่งแวดล้อม และกรมอุตสาหกรรมพื้นฐานและการเหมืองแร่ทราบทุกปี | <div>ดำเนินการฟื้นฟูตามแผนการฟื้นฟูตามเงื่อนไขที่กำหนดไว้ในรายงานการประเมินผลกระทบสิ่งแวดล้อม ซึ่งแผนงานการฟื้นฟูเหมืองของโครงการกำหนดให้ดำเนินการฟื้นฟูพร้อมปลูกต้นไม้บริเวณพื้นที่ที่เว้นไม่ทำเหมืองที่ระยะ 10 ม. ทางด้านทิศตะวันออกและบริเวณพื้นที่ที่ผ่านการทำเหมืองแล้ว รวมพื้นที่ฟื้นฟูประมาณ 3.77 ไร่ พร้อมทั้งปลูกต้นไม้เพื่อปรับทัศนียภาพภายในพื้นที่โครงการ และปลูกต้นไม้ทดแทนต้นไม้เดิมบางส่วนหากกรณีต้นไม้ตาย ส่วนบ่อเหมืองปรับสภาพขบบ่อให้อยู่ในลักษณะที่ปลอดภัย พร้อมทั้งดูแลต้นไม้ที่ปลูกไว้ในการฟื้นฟูช่วงที่ผ่านมาให้เจริญเติบโตอยู่เสมอ</div> <div>- ปัจจุบันโครงการจัดสร้างคันทำนบดินล้อมรอบพื้นที่โครงการ โดยพื้นที่เว้นการทำเหมืองระยะ 10 ม. ทางด้านทิศตะวันออกเฉียงใต้ทำการปลูกต้นสักยางนา พร้อมทั้งปลูกหญ้าแฝกเป็นพืชคลุมดิน และพื้นที่เว้นการทำเหมืองระยะ 50 ม. ทางด้านทิศตะวันตกใกล้กับทางสาธารณประโยชน์ บริเวณหลักหมุดที่ 1 กับหลักหมุดที่ 10 ทางโครงการดำเนินการปลูกต้นประดู่ ยางนา ตะขบ และปลูกหญ้าแฝกเป็นพืชคลุมดิน ส่วนพื้นที่ผ่านการทำเหมืองจะดำเนินการปรับให้เป็นชั้นบันได และปลูกต้นไม้ต่อไป พร้อมทั้งดูแลให้มีการเจริญเติบโตที่ดี</div> <div>- โครงการจัดทำรายงานแผนและผลการดำเนินงานด้านการฟื้นฟูพื้นที่ที่ทำเหมืองประจำปี และจัดส่งให้แก่กรมอุตสาหกรรมพื้นฐานและการเหมืองแร่และหน่วยงานที่เกี่ยวข้องทราบทุกปี สำเนาหนังสือคำสั่งเอกสารแนบ 3 ซึ่งจะนำเสนอให้ทราบต่อไป</div> | <div>- ไม่มี</div> <div>-</div> <div>-</div> <div>-</div> | <div></div> <div>ทำการปลูกหญ้าแฝกคลุมดิน</div> <div>-</div> <div>-</div> <div>-</div> |

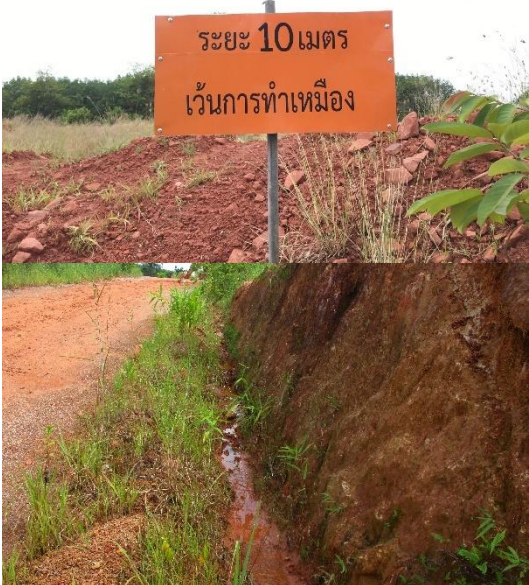
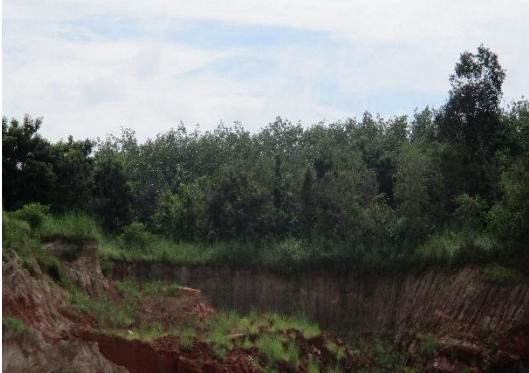
| องค์ประกอบทางสิ่งแวดล้อม | มาตรการป้องกันและแก้ไขผลกระทบสิ่งแวดล้อม | ผลการปฏิบัติตามมาตรการป้องกันและแก้ไขผลกระทบสิ่งแวดล้อม | ปัญหา และอุปสรรค ข้อเสนอแนะ | เอกสารอ้างอิง |
|---|---|--|---|--|
| 1. สภาพภูมิประเทศ | 1. ให้กำหนดขอบเขตพื้นที่บริเวณที่จะทำการปรับระดับให้มีความเหมาะสมต่อการใช้งาน โดยเว้นเขตไม่ทำเหมืองในระยะ 50 ม. ทางด้านทิศตะวันตกติดทางสาธารณประโยชน์ และเว้นระยะไม่ทำเหมือง 10 ม. ทางด้านทิศตะวันออก ทิศเหนือ และทิศใต้ เพื่อรองรับกิจกรรมตามแผนผังการทำเหมืองพร้อมทั้งให้รักษาสภาพภูมิประเทศเดิมที่มีได้ทำกิจกรรมไว้เพื่อเป็น Buffer Zone | <div>- กำหนดขอบเขตพื้นที่ทำเหมืองตามแผนผังการทำเหมืองกำหนดในแต่ละช่วง</div> <div>- จัดสร้างคันทำนบดินล้อมรอบพื้นที่โครงการ โดยด้านทิศตะวันตกติดทางสาธารณประโยชน์ เว้นการทำเหมือง ระยะ 50 ม. ซึ่งทางโครงการปลูกต้นสัก ประดู่ ยางนา ตะขบ และหญ้าแฝก เป็นต้น</div> <div>- พื้นที่ที่ไม่เกี่ยวข้องกับกิจกรรมการทำเหมืองรักษาสภาพภูมิประเทศเดิมไว้ เพื่อเป็นแนว Buffer Zone</div> | <div>- ไม่มี</div> | <div></div> <div></div> |

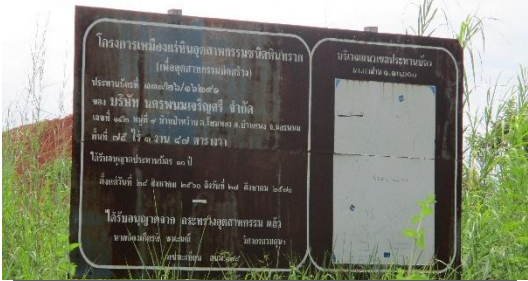
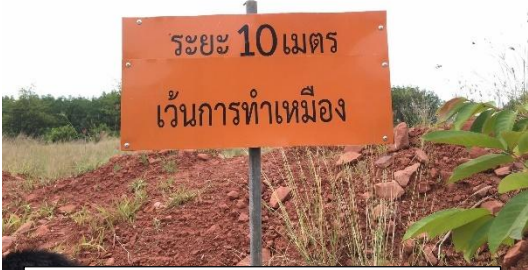
| องค์ประกอบทางสิ่งแวดล้อม | มาตรการป้องกันและแก้ไขผลกระทบสิ่งแวดล้อม | ผลการปฏิบัติตามมาตรการป้องกันและแก้ไขผลกระทบสิ่งแวดล้อม | ปัญหา และอุปสรรค ข้อเสนอแนะ | เอกสารอ้างอิง |
|---|--|---|---|--|
| 2. คุณภาพอากาศ | 2. ให้จัดทำป้ายแสดงขอบเขตพื้นที่โครงการและขอบเขตการทำเหมือง บริเวณโครงการเพื่อให้่ายต่อการตรวจสอบพื้นที่ และการปฏิบัติงานบริเวณโครงการ โดยบริเวณแนวกั้นเขตพื้นที่ไม่ทำเหมืองให้จัดทำเสาคอนกรีต เหล็ก หรือวัสดุอื่นๆ ตามความเหมาะสม | <div>- จัดทำป้ายแสดงขอบเขตพื้นที่โครงการ และขอบเขตพื้นที่ทำเหมือง ไว้บริเวณพื้นที่โครงการ</div> <div>- ใช้เสาเหล็กติดตั้งเป็นแนวกำหนดพื้นที่ไม่ทำเหมือง ระยะ 10 ม. ทางด้านทิศใต้ ด้านทิศตะวันออก และด้านทิศเหนือ และระยะ 50 ม. ทางด้านทิศตะวันตก เพื่อเป็นแนวเว้นพื้นที่ไม่ทำเหมือง</div> | - ไม่มี | <div><div>แนวกำหนดพื้นที่ไม่ทำเหมืองระยะ 10 ม.</div></div> <div><div>แนวกำหนดพื้นที่ไม่ทำเหมืองระยะ 50 ม.</div></div> |

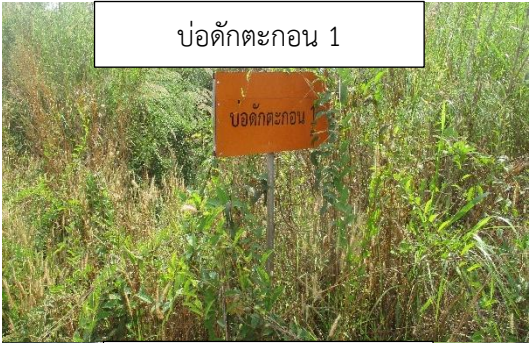
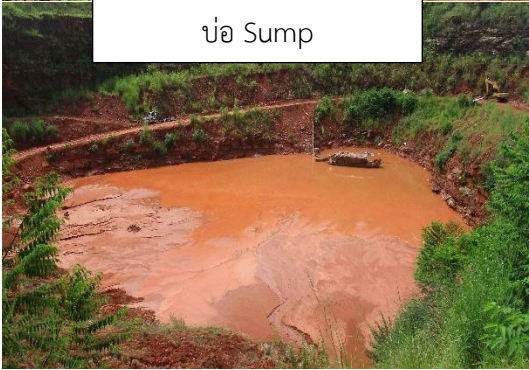
| องค์ประกอบทางสิ่งแวดล้อม | มาตรการป้องกันและแก้ไขผลกระทบสิ่งแวดล้อม | ผลการปฏิบัติตามมาตรการป้องกันและแก้ไขผลกระทบสิ่งแวดล้อม | ปัญหา และอุปสรรค ข้อเสนอแนะ | เอกสารอ้างอิง |
|---|--|---|---|---|
| 4. อุทกวิทยา และคุณภาพน้ำ | 1. จัดสร้างบ่อดักตะกอนจำนวน 2 บ่อ ได้แก่ บ่อดักตะกอน “บ1” และบ่อดักตะกอน “บ2” มีขนาดความจุรวม 4,000 ลบ.ม. และบ่อ Sump ในแต่ละช่วงการทำเหมือง | - สร้างบ่อดักตะกอนจำนวน 2 บ่อ ของโครงการ ซึ่งบ่อดักตะกอนบ่อ 1 มีขนาด 10x10x3 ความจุประมาณ 300 ลบ.ม. และบ่อดักตะกอนบ่อ 2 มีขนาด 20x20x10 ความจุประมาณ 4,000 ลบ.ม. และบ่อ Sump มีขนาดประมาณ 1 ไร่ | - ไม่มี | <div><div>บ่อดักตะกอน 1</div><div></div><div><div>บ่อดักตะกอน 2</div><div></div><div><div>บ่อ Sump</div><div></div></div></div></div> |

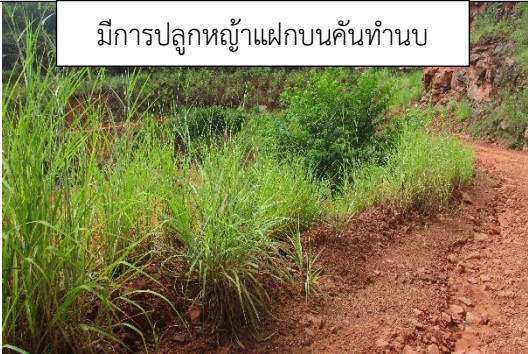
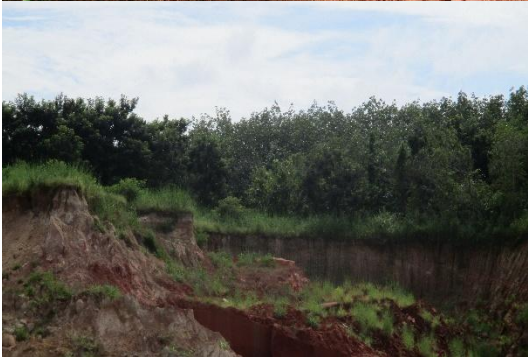
| องค์ประกอบทางสิ่งแวดล้อม | มาตรการป้องกันและแก้ไขผลกระทบสิ่งแวดล้อม | ผลการปฏิบัติตามมาตรการป้องกันและแก้ไขผลกระทบสิ่งแวดล้อม | ปัญหา และอุปสรรค ข้อเสนอแนะ | เอกสารอ้างอิง |
|---|--|--|---|--|
| 5. ทรัพยากรดิน | 2. ให้จัดสร้างคันทำนบดินและคูระบาย โดยรอบพื้นที่โครงการ โดยขนาดคันทำนบดินด้านล่างกว้าง 8 ม. สูง 1.5 ม. หลังคันดินกว้าง 2 ม. และคูระบายน้ำกว้าง 1.5 ม. ความกว้างของท้องร่อง 1 ม. ลึก 1 ม. การปลูกต้นไม้ จำนวน 3 แถว คือ บริเวณบนชั้นคันทำนบ จำนวน 1 แถว บริเวณด้านล่างคันทำนบดินทั้ง 2 ด้าน โดยมีลักษณะโครงสร้างทั่วไป 3 ชั้น เรือนยอด เรือนยอดชั้นบน ได้แก่ กระบก ประดู่ ต้นไม้เรือนยอดชั้นรอง พันธุ์ไม้ที่เลือกนำมาฟื้นฟู ได้แก่ มะพอก เรือนยอดชั้นไม้พุ่ม คือ กุ๊ก และนอกจากนี้พิจารณาพันธุ์ไม้ที่เป็นไม้ผลเพื่อเป็นอาหารแก่สัตว์ป่าและนก ประกอบด้วย ไทร พุทรา และ หว้า ส่วนไม้พื้นล่างที่นำมาปลูก คือ หญ้าแฝก ดังนั้นให้เลือกกล้าไม้ที่จะปลูกบนคันทำนบให้มีขนาดความสูงกว่า 1 ม. | <div>- สร้างคันทำนบดินรอบพื้นที่โครงการ ขนาดกว้าง 8 ม. สูง 1.5 ม. คันดินกว้าง 2 ม.</div> <div>- สร้างคูระบายน้ำ กว้าง 1.5 ม. ความกว้างท้องร่อง 1 ม. ลึก 1 ม.</div> <div>- โครงการปลูกต้นไม้ 3 แถว และตะขบ บนคันทำนบดิน ระยะ 2x2 ม. จำนวน 3 แถว และปลูกหญ้าแฝกเพื่อป้องกันการพังทลายของคันทำนบดิน</div> | - ไม่มี | <div><div>มีการปลูกหญ้าแฝกบนคันทำนบ</div></div> <div></div> |

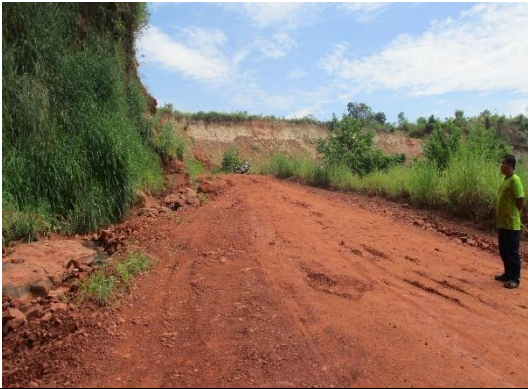
| องค์ประกอบทางสิ่งแวดล้อม | มาตรการป้องกันและแก้ไขผลกระทบสิ่งแวดล้อม | ผลการปฏิบัติตามมาตรการป้องกันและแก้ไขผลกระทบสิ่งแวดล้อม | ปัญหา และอุปสรรค ข้อเสนอแนะ | เอกสารอ้างอิง |
|---|--|--|---|--|
| | 2. ดินที่เกิดจากการปรับเตรียมให้นำมาใช้ประโยชน์ในกิจกรรมการทำเหมือง | - ดินที่เกิดจากการทำเหมือง นำไปใช้ในการสร้างคันทำนบดิน และนำไปใช้ในการปรับปรุงเส้นทางขนส่งแร่ให้มีสภาพดี พร้อมใช้งาน | - ไม่มี | |

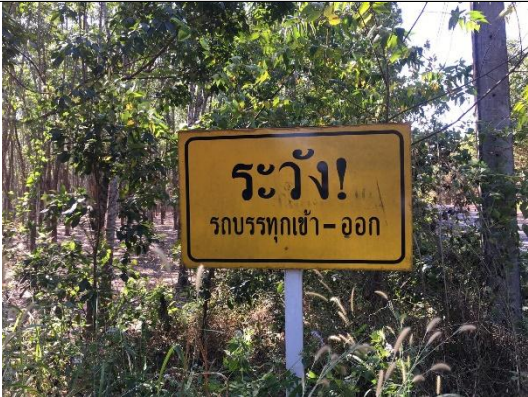
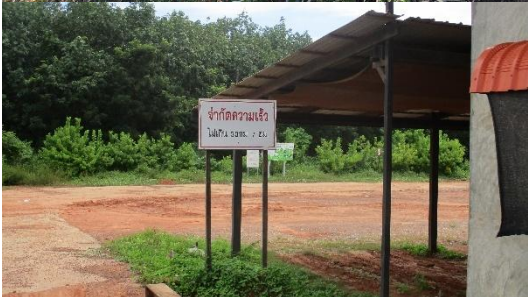
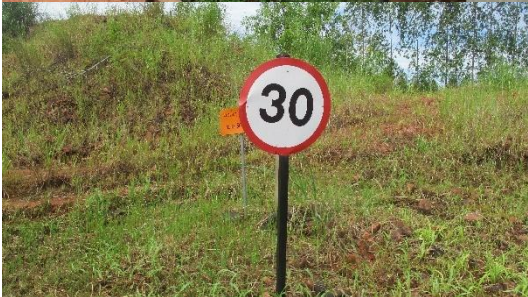
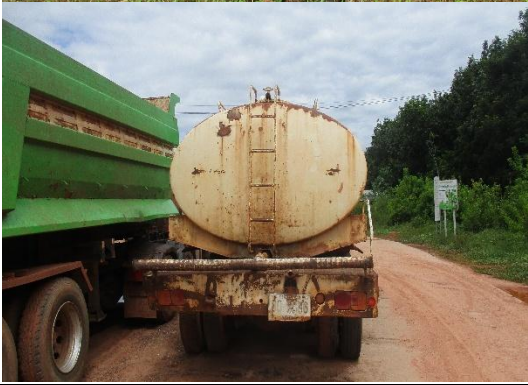
| องค์ประกอบทางสิ่งแวดล้อม | มาตรการป้องกันและแก้ไขผลกระทบสิ่งแวดล้อม | ผลการปฏิบัติตามมาตรการป้องกันและแก้ไขผลกระทบสิ่งแวดล้อม | ปัญหา และอุปสรรค ข้อเสนอแนะ | เอกสารอ้างอิง |
|---|--|--|---|--|
| 6. คมนาคม | 1. ให้จัดทำป้ายเตือนภัยให้ระวังรถบรรทุกและป้ายจำกัดความเร็วรถบริเวณทางแยกและเขตชุมชนบริเวณเส้นทางขนส่งแร่ก่อนออกสู่ทางหลวงหมายเลข 212 และก่อนถึงทางเข้า-ออกโครงการ โดยให้มีระยะห่างด้านละ 50, 100 และ 200 ม. | - จัดทำป้ายเตือน ระวังรถบรรทุกทุกก่อนถึงทาง เข้า-ออก พื้นที่โครงการ โดยมีระยะห่างด้านละ 50,100 และ 200 ม.<br>- ป้ายจำกัดความเร็ว ติดบริเวณทางแยกและเขตชุมชน บริเวณริมเส้นทางขนส่งแร่ก่อนออกสู่ทางหลวงหมายเลข 212 และทางเข้า-ออก พื้นที่โครงการ | - ไม่มี | |

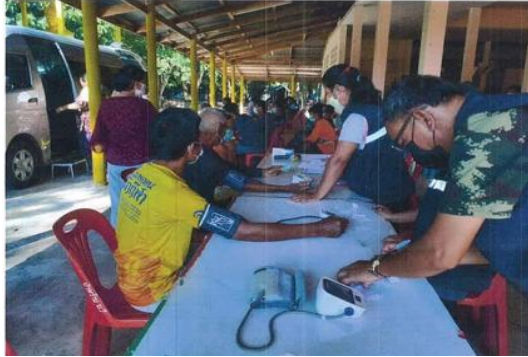
| องค์ประกอบทางสิ่งแวดล้อม | มาตรการป้องกันและแก้ไขผลกระทบสิ่งแวดล้อม | ผลการปฏิบัติตามมาตรการป้องกันและแก้ไขผลกระทบสิ่งแวดล้อม | ปัญหา และอุปสรรค ข้อเสนอแนะ | เอกสารอ้างอิง |
|---|---|--|---|---|
| | 6. ให้มีการตรวจสอบสุขภาพพนักงานก่อนเข้าทำงานเกี่ยวกับระบบทางเดินหายใจและการได้ยินพร้อมทั้งเก็บรวบรวมข้อมูลเป็นสถิติสำหรับการประเมินผลตามมาตรการต่อไป | - โครงการจะดำเนินการตรวจสอบสุขภาพของพนักงานก่อนเข้าทำงานเกี่ยวกับระบบทางเดินหายใจและการได้ยินพร้อมทั้งเก็บรวบรวมข้อมูลเป็นสถิติสำหรับการประเมินผลตามมาตรการต่อไป | - ไม่มี | <div>-</div> <div></div> |

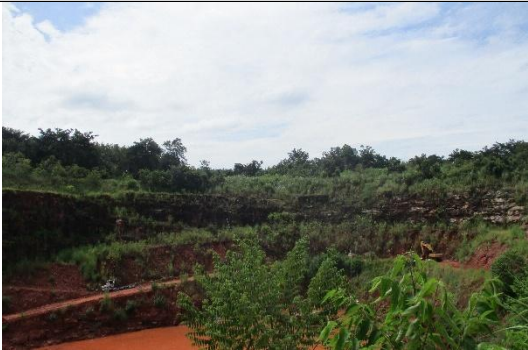
| องค์ประกอบทางสิ่งแวดล้อม | มาตรการป้องกันและแก้ไขผลกระทบสิ่งแวดล้อม | ผลการปฏิบัติตามมาตรการป้องกันและแก้ไขผลกระทบสิ่งแวดล้อม | ปัญหา และอุปสรรค ข้อเสนอแนะ | เอกสารอ้างอิง |
|---|---|---|---|--|
| 1. สภาพภูมิประเทศ | <div>1. ให้มีวิศวกรควบคุมการทำเหมืองอย่างเคร่งครัด เพื่อให้การทำเหมืองไปเป็นตามแผนผังโครงการกำหนด</div> <div>2. ให้เปิดหน้าเหมืองตามแผนผังโครงการกำหนดในลักษณะชั้นบันได โดยมีความสูงของแต่ละชั้นบันไดประมาณ 2, 8 ม. และ 10 ม. มีความกว้างไม่น้อยกว่าความสูงของแต่ละชั้นบันได ความลาดชันรวมของหน้าเหมืองไม่เกิน 45 องศา รวมทั้งต้องตรวจสอบเสถียรภาพของหน้าเหมืองชั้นบันไดให้อยู่ในสภาพที่ปลอดภัย เพื่อป้องกันมิให้เกิดการพังถล่มหรือการร่วนหล่นของดินและเศษหินบริเวณพื้นที่ทำเหมือง</div> <div>3. ให้ตรวจสอบเสถียรภาพบริเวณหน้าเหมืองของพื้นที่โครงการให้มีความมั่นคงแข็งแรงและปลอดภัยอยู่เสมอ โดยสังเกตจากสิ่งบอกระดับที่มักเกิดขึ้นก่อนการพังทลายของหน้าเหมือง ดังนี้<div>3.1 เกิดรอยแยกบนหรือด้านหลังยอดของชั้นบันได หรือหน้าความลาดชัน มีน้ำไหลผ่านออกที่มีลักษณะพุ่งขึ้น</div><div>3.2 หน้าความลาดชันเกิดการโป่งบวมหรือมีการเคลื่อนที่ขยับออกจากกันของรอยชั้นไม่ต่อเนื่อง</div><div>3.3 มีวัสดุตกลงลงมาหรือมีน้ำไหลซึมออกจากหน้าเหมือง</div><div>3.4 มีมวลวัสดุที่ขยับเคลื่อนที่หรือมีน้ำไหลออกบริเวณด้านหน้าของดินชั้นบันไดหรือหน้าความลาดชัน</div><div>3.5 หน้าความลาดชันมีความขรุขระไม่สม่ำเสมอหรือมีความราบเรียบเป็นเงามัน</div></div> <div>4. หากพบสิ่งบอกระดับที่อาจก่อให้เกิดความไม่เสถียรภาพของหน้าเหมืองได้ ให้หลีกเลี่ยงการปฏิบัติงานในบริเวณดังกล่าว แล้วดำเนินการวิเคราะห์เสถียรภาพของหน้าเหมืองโดยละเอียดเพื่อประเมินว่าการทำงานในสภาพดังกล่าว มีความปลอดภัยหรือไม่หากไม่มีความปลอดภัยให้ดำเนินการปรับปรุงความลาดชันหน้าเหมือง</div> | <div>- มีวิศวกรควบคุมเหมืองและทำเหมืองตามแผนผังโครงการ กำหนดอย่างเคร่งครัด เอกสารแนบ 10</div> <div>- ดำเนินการเปิดเหมืองตามแผนผังโครงการกำหนด ดำเนินการปรับหน้าเหมืองให้เป็นชั้นบันได มีความสูง 2, 8 ม. และ 10 ม. และความกว้างไม่น้อยกว่าความสูงของแต่ละชั้นบันได จะปรับความลาดชันหน้าเหมืองไม่ให้เกิน 45 องศา ดำเนินการตรวจสอบความเสถียรของหน้าเหมืองชั้นบันไดให้อยู่ในสภาพที่ปลอดภัย</div> <div>- มีวิศวกรควบคุมดำเนินการตรวจสอบเสถียรภาพบริเวณหน้าเหมืองของพื้นที่โครงการเสมอ โดยที่ผ่านมายังไม่พบสาเหตุที่ก่อให้เกิดการพังทลายของหน้าเหมือง</div> <div>- หากพบสาเหตุดังกล่าว จะปฏิบัติตามเงื่อนไขกำหนด</div> <div>- การดำเนินการที่ผ่านมา หน้าเหมืองมีความมั่นคงแข็งแรงและปลอดภัย</div> <div>- หากพบว่าสาเหตุของการพังทลายของหน้าเหมือง จะดำเนินการวิเคราะห์เสถียรภาพของหน้าเหมืองต่อไป</div> | <div>- ไม่มี</div> <div>- ไม่มี</div> <div>- ไม่มี</div> <div>- ไม่มี</div> | <div></div> <div>-</div> <div>-</div> |

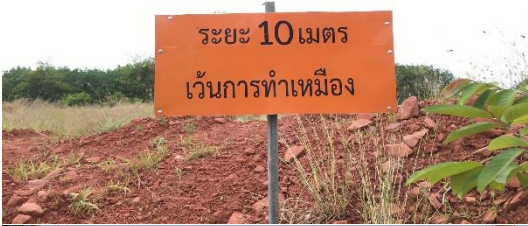
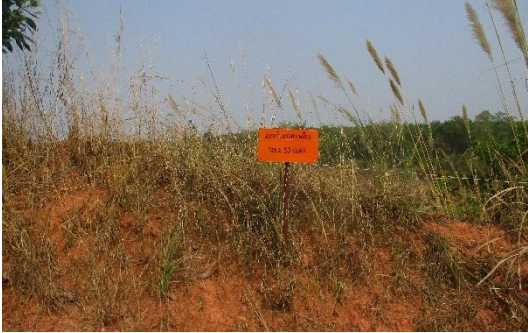
| องค์ประกอบทางสิ่งแวดล้อม | มาตรการป้องกันและแก้ไขผลกระทบสิ่งแวดล้อม | ผลการปฏิบัติตามมาตรการป้องกันและแก้ไขผลกระทบสิ่งแวดล้อม | ปัญหา และอุปสรรค ข้อเสนอแนะ | เอกสารอ้างอิง |
|---|--|---|--|---|
| | 5. ให้ทำการฟื้นฟูพื้นที่โครงการบริเวณพื้นที่ผ่านการทำเหมืองตามแผนงานที่ได้เสนอไว้ในรายงานการวิเคราะห์ผลกระทบสิ่งแวดล้อม พร้อมทั้งให้รายงานผลการดำเนินงานให้สำนักงานนโยบายและแผนทรัพยากรธรรมชาติและสิ่งแวดล้อม และกรมอุตสาหกรรมพื้นฐานและการเหมืองแร่ทราบทุกปี นับจากวันเปิดดำเนินโครงการ | <div>- ดำเนินการฟื้นฟูตามแผนการฟื้นฟูตามเงื่อนไขที่กำหนดไว้ในรายงานการประเมินผลกระทบสิ่งแวดล้อม ซึ่งแผนงานการฟื้นฟูเหมืองของโครงการ กำหนดให้ดำเนินการฟื้นฟูพร้อมปลูกต้นไม้บริเวณพื้นที่เว้นไม่ทำเหมืองที่ระยะ 10 ม. พร้อมทั้งปลูกต้นไม้เพื่อปรับทัศนียภาพภายในพื้นที่โครงการ และปลูกต้นไม้ทดแทนต้นไม้เดิมบางส่วน หากกรณีต้นไม้ตาย ส่วนบ่อเหมืองปรับสภาพขอบบ่อให้อยู่ในลักษณะที่ปลอดภัย พร้อมทั้งดูแลต้นไม้ที่ปลูกไว้ในการฟื้นฟูช่วงที่ผ่านมาให้เจริญเติบโตอยู่เสมอ</div> <div>- ปัจจุบันโครงการจัดสร้างคันทำนบดินล้อมรอบพื้นที่โครงการ โดยพื้นที่เว้นการทำเหมืองระยะ 10 ม. ทางด้านทิศตะวันออกเฉียงใต้ทำการปลูกต้นไม้ ยางนา พร้อมทั้งปลูกหญ้าแฝกเป็นพืชคลุมดิน และพื้นที่เส้นการทำเหมืองระยะ 50 ม. ทางด้านทิศตะวันตก ใกล้กับทางสาธารณประโยชน์บริเวณหลักหมุดที่ 1 กับหลักหมุดที่ 10 ทางโครงการดำเนินการปลูกต้นไม้ ประดู่ ยางนา ตะขบ และปลูกหญ้าแฝกเป็นพืชคลุมดินส่วนพื้นที่ผ่านการทำเหมืองจะดำเนินการปรับให้เป็นชั้นบันได และปลูกต้นไม้ต่อไป พร้อมทั้งดูแลให้มีการเจริญเติบโตที่ดี</div> <div>- โครงการจัดทำรายงานแผนและผลการดำเนินงานด้านการฟื้นฟูพื้นที่ที่ทำเหมืองทุกปี สำเนาหนังสือ นำส่งดังเอกสารแนบ 3</div> | <div>- ไม่มี</div> <div>-</div> <div>-</div> | <div></div> <div></div> <div>-</div> |

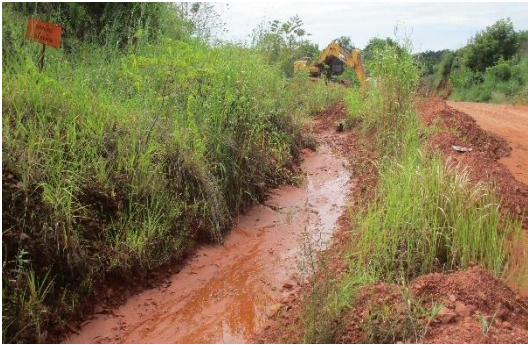
| องค์ประกอบทางสิ่งแวดล้อม | มาตรการป้องกันและแก้ไขผลกระทบสิ่งแวดล้อม | ผลการปฏิบัติตามมาตรการป้องกันและแก้ไขผลกระทบสิ่งแวดล้อม | ปัญหา และอุปสรรค ข้อเสนอแนะ | เอกสารอ้างอิง |
|---|--|--|--|---|
| 2. คุณภาพอากาศ | <div>1. ยานพาหนะ เครื่องจักรอุปกรณ์ ที่ก่อให้เกิดไอเสียหรือฝุ่นละออง จำเป็นต้องได้รับการตรวจสอบสภาพเครื่องยนต์อย่างสม่ำเสมอตามชนิดของยานพาหนะและเครื่องจักรกล</div> <div>2. ให้ทำความสะอาดหน้างานและฉีดพรมน้ำบริเวณพื้นที่หน้างาน ระเบิดหน้าเหมืองก่อนการระเบิดทุกครั้งเว้นแต่วันที่ฝนตกและพื้นที่หน้าระเบิดเปียกชื้นพอ</div> <div>3. ให้สร้างคันทำนบดินและปลูกต้นไม้ จำนวน 3 แถว คือ บริเวณบนคันคันทำนบ จำนวน 1 แถว บริเวณด้านล่างคันทำนบดินทั้ง 2 ด้าน โดยมีลักษณะโครงสร้างทั่วไป 3 ชั้นเรือนยอด โดยใช้ข้อมูลจากการศึกษาทรัพยากรป่าไม้ของโครงการ ประกอบด้วย เรือนยอดชั้นบน ได้แก่ กระบก ประดู่ ต้นไม้เรือนยอดชั้นรองพันธุ์ไม้ที่เลือกนำมาฟื้นฟู ได้แก่ มะปอก เรือนยอดชั้นไม้พุ่ม คือ กุ๊กและนอกจากนี้พิจารณาพันธุ์ไม้ที่เป็นไม้ผลเพื่อเป็นอาหารแก่สัตว์ป่าและนก ประกอบด้วย ไทรพุทรา และหว้า ส่วนไม้พื้นล่างที่นำมาปลูก คือ หญ้าแฝก</div> | <div>- ยานพาหนะและเครื่องจักรที่ใช้ในโครงการได้ทำการตรวจสอบสภาพอยู่เป็นประจำอย่างต่อเนื่อง เอกสารแนบ 4</div> <div>- มีการทำความสะอาดหน้างานก่อนการระเบิดทุกครั้ง เพื่อป้องกันการฟุ้งกระจายของฝุ่นละอองในการระเบิดครั้งต่อไป</div> <div>- สร้างคันทำนบดินรอบพื้นที่โครงการขนาด กว้าง 8 ม. สูง 1.5 ม. คันดินกว้าง 2 ม.</div> <div>- สร้างคูระบายน้ำ กว้าง 1.5 ม. ความกว้างท้องร่อง 1 ม. ลึก 1 ม.</div> <div>- โครงการปลูกต้นไม้ประดู่ ยางนา และตะขบ บนคันทำนบดิน ระยะ 2x2 ม. จำนวน 3 แถว และปลูกหญ้าแฝกเพื่อป้องกันการพังทลายของคันทำนบดิน</div> | <div>- ไม่มี</div> <div>- ไม่มี</div> <div>- ไม่มี</div> | <div>-</div> <div>-</div> <div></div> |

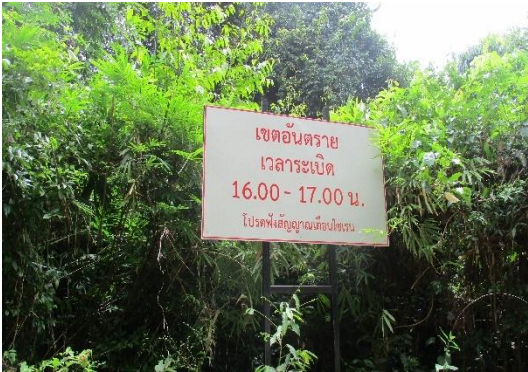
| องค์ประกอบทางสิ่งแวดล้อม | มาตรการป้องกันและแก้ไขผลกระทบสิ่งแวดล้อม | ผลการปฏิบัติตามมาตรการป้องกันและแก้ไขผลกระทบสิ่งแวดล้อม | ปัญหา และอุปสรรค ข้อเสนอแนะ | เอกสารอ้างอิง |
|---|--|--|--|---|
| 3. เสียง ความสั่นสะเทือน และหินปลิว | <div>1. ให้ใช้วัตถุระเบิด ANFO เปิดหน้าเหมืองและกำหนดปริมาณวัตถุระเบิดไม่เกิน 87.21 กก./จังหวะถ่วง และให้มีระยะอัดปิตรู ไม่น้อยกว่า 3 ม.</div> <div>2. ให้ติดป้ายเตือนเขตการใช้วัตถุระเบิด พร้อมทั้งระบุเวลาในการระเบิดไว้บริเวณริมเส้นทางด้านทิศตะวันตกของโครงการ และจัดให้มีเจ้าหน้าที่ปิดกั้นเส้นทาง</div> | <div>- โครงการใช้ วัตถุระเบิด AN-FO ในการเปิดหน้าเหมือง และใช้วัตถุระเบิดไม่เกิน 87.21 กก./จังหวะถ่วง และระยะอัดปิตรูไม่เกิน 3 ม.</div> <div>- ติดป้ายเตือนเขตการใช้ระเบิดไว้บริเวณริมเส้นทางด้านทิศตะวันตกของโครงการพร้อมระบุวันเวลาในการระเบิด และจัดให้มีเจ้าหน้าที่ปิดกั้นเส้นทางในช่วงที่ทำการระเบิด</div> | <div>- ไม่มี</div> <div>- ไม่มี</div> | <div>-</div> <div></div> |

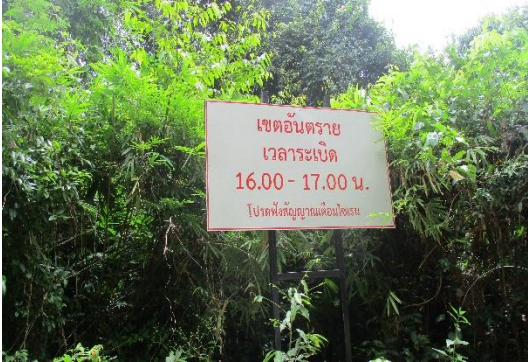
| องค์ประกอบทางสิ่งแวดล้อม | มาตรการป้องกันและแก้ไขผลกระทบสิ่งแวดล้อม | ผลการปฏิบัติตามมาตรการป้องกันและแก้ไขผลกระทบสิ่งแวดล้อม | ปัญหา และอุปสรรค ข้อเสนอแนะ | เอกสารอ้างอิง |
|---|---|--|---|---|
| | <div>3. ให้ติดตามระยะการปลิวกระเด็นของเศษหินจากระเบิดทุกครั้ง หากพบว่าผลกระทบก่อให้เกิดความเสียหายแก่ทรัพย์สินของประชาชนจะต้องชดเชยค่าเสียหายทันที พร้อมทั้งชดเชยค่าเสียหายตามความเหมาะสมยุติธรรม และปรับปรุงแผนการใช้วัตถุระเบิดให้มีความเหมาะสม</div> <div>4. ให้กำหนดระยะเวลาระเบิดไม่เกินวันละ 1 ครั้ง ในช่วงเวลา 16.00-17.00 น. โดยจะต้องแจ้งให้พนักงานในเหมืองทราบก่อนทุกคน หรือในกรณีที่มีเหตุจำเป็นจะต้องเลื่อนเวลาระเบิดให้แจ้งหน่วยงานท้องถิ่นล่วงหน้าอย่างน้อย 1 วัน ได้แก่ ผู้ใหญ่บ้านหมู่ที่ 9 บ้านป่าหว้าน องค์การบริหารส่วนตำบลโพหนอง และสถานีตำรวจภูธรในท้องที่รับทราบ</div> <div>5. ต้องจัดทำรายงานการออกแบบการเจาะระเบิดทุกครั้ง เพื่อเป็นข้อมูลตรวจสอบ และปรับปรุงให้มีความเหมาะสม สำหรับการออกแบบการเจาะระเบิดครั้งต่อไป</div> <div>6. ให้ดำเนินการตรวจสอบลักษณะโครงสร้างของแนวแร่หลังจากการระเบิดทุกครั้ง เพื่อนำข้อมูลไปวางแผนเรื่องการระเบิดในครั้งต่อไป</div> <div>7. การออกแบบการเจาะระเบิดหน้าเหมือง และการจุดระเบิดจะต้องจัดให้มีวิศวกรผู้ชำนาญหรือผู้ที่ผ่านการอบรมจากกรมอุตสาหกรรมพื้นฐานและการเหมืองแร่หรือหน่วยงานที่ให้การรับรอง ควบคุมทุกขั้นตอน พร้อมทั้งบันทึกรายละเอียดการออกแบบการระเบิดไว้ตรวจสอบทุกครั้ง</div> | <div>- สำรวจการปลิวกระเด็นของเศษหินหลังจากการระเบิดทุกครั้ง โดยการดำเนินงานที่ผ่านมาพบว่า ไม่มีผลกระทบที่ก่อให้เกิดความเสียหายแก่ทรัพย์สินราษฎร</div> <div>- ยินดีปฏิบัติตามเงื่อนไข</div> <div>- กำหนดเวลาวันละ 1 ครั้ง ในช่วงเวลา 16.00-17.00 น. โดยเปิดสัญญาณเตือนให้ได้ยินในรัศมี 500 ม. พร้อมทั้งเจ้าหน้าที่ตรวจสอบพื้นที่ในรัศมี 100 ม. ก่อนการระเบิดทุกครั้ง</div> <div>- หากมีความจำเป็นต้องเลื่อนเวลาระเบิดจะแจ้งให้กำนันหมู่ที่ 9 บ้านป่าหว้าน องค์การบริหารส่วนตำบลโพหนอง และสถานีตำรวจภูธรในท้องที่ทราบล่วงหน้า 1 วัน</div> <div>- จัดทำรายงานการออกแบบการเจาะระเบิดทุกครั้ง</div> <div>- ดำเนินการตรวจสอบโครงสร้างแนวแร่หลังจากการระเบิดทุกครั้งเพื่อใช้วางแผนในการระเบิดต่อไป</div> <div>- ควบคุมการออกแบบการเจาะระเบิดโดยผู้ที่ผ่านการอบรมจากกรมอุตสาหกรรมพื้นฐานและการเหมืองแร่ตั้งเอกสารแนบ 10 โดยเอกสารบันทึกการใช้วัตถุระเบิดและเอกสารบันทึกการเจาะระเบิดของโครงการนำเสนอตั้งเอกสารแนบ 11</div> | <div>- ไม่มี</div> <div>- ไม่มี</div> <div>- ไม่มี</div> <div>- ไม่มี</div> <div>- ไม่มี</div> <div>- ไม่มี</div> | <div>-</div> <div></div> <div>-</div> <div>-</div> <div>-</div> |

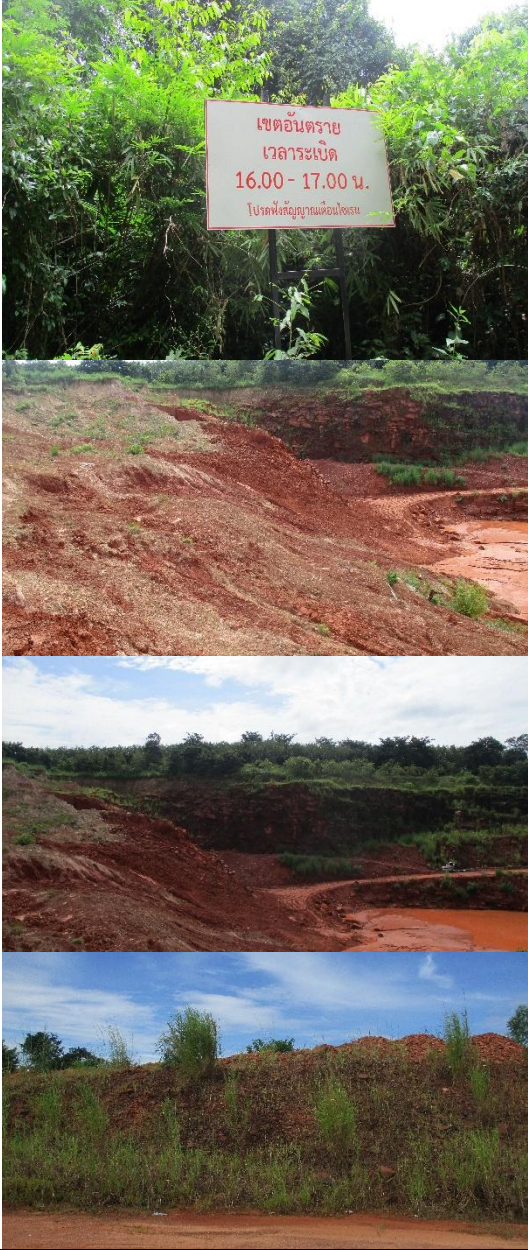
| องค์ประกอบทางสิ่งแวดล้อม | มาตรการป้องกันและแก้ไขผลกระทบสิ่งแวดล้อม | ผลการปฏิบัติตามมาตรการป้องกันและแก้ไขผลกระทบสิ่งแวดล้อม | ปัญหา และอุปสรรค ข้อเสนอแนะ | เอกสารอ้างอิง |
|---|--|---|---|--|
| 4. อุทกวิทยา และคุณภาพน้ำ | 8. ให้ประกาศช่วงเวลาการระเบิดให้ประชาชนทราบล่วงหน้าเพื่อป้องกันการตื่นตกใจ โดยจัดให้มีพนักงานตรวจตราในรัศมี 100 ม. และเปิดสัญญาณเตือนก่อนและหลังการระเบิดทุกครั้ง โดยให้ได้ยินทั่วถึงกันในรัศมีไม่น้อยกว่า 500 ม. อย่างน้อย 3 นาที | - ติดป้ายแจ้งเตือนเวลาระเบิด บริเวณริมเส้นทางขนส่งแร่ เพื่อให้ประชาชนทราบเวลาระเบิด<br>- จัดพนักงานตรวจตราและปิดกั้นเส้นทางที่จะผ่านเข้าใกล้พื้นที่โครงการ ก่อนทำการระเบิด<br>- ใช้สัญญาณเสียงเตือนก่อนและหลังการระเบิด | - ไม่มี | |

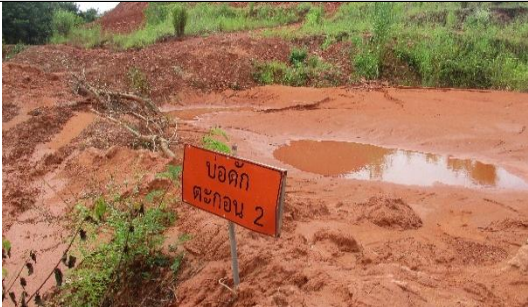
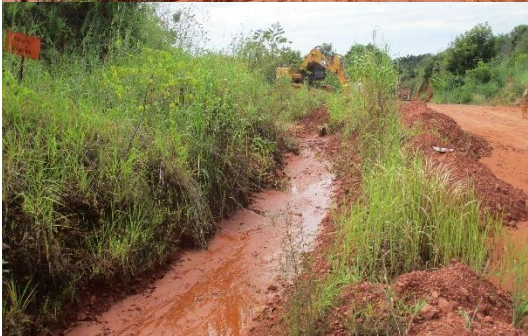
| องค์ประกอบทางสิ่งแวดล้อม | มาตรการป้องกันและแก้ไขผลกระทบสิ่งแวดล้อม | ผลการปฏิบัติตามมาตรการป้องกันและแก้ไขผลกระทบสิ่งแวดล้อม | ปัญหา และอุปสรรค ข้อเสนอแนะ | เอกสารอ้างอิง |
|---|---|--|---|---|
| | <div>2. ให้ขุดลอกตะกอนดินในคูระบายน้ำบ่อดักตะกอนของโครงการเป็นประจำ หรือหากพบว่าตะกอนมีปริมาณ 1/3 ของบ่อ และคูระบายน้ำ พร้อมทั้งดูแลรักษาบ่อดักตะกอน และคูระบายน้ำให้อยู่ในสภาพดีเสมอ</div> <div>3. น้ำในบ่อดักตะกอนและขุมเหมืองจะนำไปใช้ประโยชน์แบบหมุนเวียนกิจกรรมการทำเหมืองแร่ เช่น การฉีดพรมเส้นทางขนส่งแร่ การรดน้ำต้นไม้ในการฟื้นฟูพื้นที่จากการทำเหมืองและพื้นที่เกษตรข้างเคียง</div> | <div>- ทำการตรวจสอบปริมาณตะกอนในบ่อดักตะกอน และคูระบายน้ำของโครงการ จะทำการขุดลอกเมื่อพบว่ามีตะกอนสะสมมากกว่า 1/3 ของความจุบ่อ และคูระบายน้ำ</div> <div>- ดูแลรักษาบ่อดักตะกอน และคูระบายน้ำให้อยู่ในสภาพดีเสมอ</div> <div>- ใช้น้ำจากบ่อดักตะกอนในการฉีดพรมบริเวณเส้นทางขนส่งภายในพื้นที่โครงการ เส้นทางเข้า-ออกพื้นที่โครงการ และถนนสาธารณะนอกโครงการ</div> <div>- ใช้ในการรดน้ำต้นไม้ที่ฟื้นฟูพื้นที่จากการทำเหมือง</div> | <div>- ไม่มี</div> <div>- ไม่มี</div> | <div></div> <div></div> <div></div> |

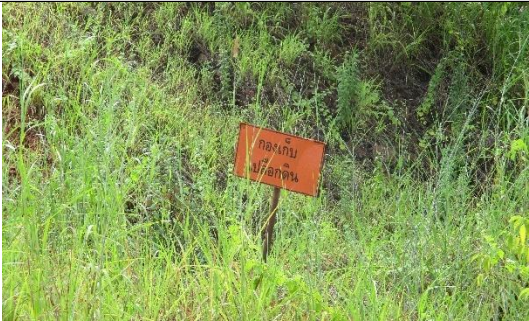
| องค์ประกอบทางสิ่งแวดล้อม | มาตรการป้องกันและแก้ไขผลกระทบสิ่งแวดล้อม | ผลการปฏิบัติตามมาตรการป้องกันและแก้ไขผลกระทบสิ่งแวดล้อม | ปัญหา และอุปสรรค ข้อเสนอแนะ | เอกสารอ้างอิง |
|---|---|--|---|--|
| 5. ทรัพยากรดิน | 1. เลือกดินที่ได้จากการทำเหมืองให้นำไปถมกลับพื้นที่ที่ผ่านการทำเหมืองบริเวณทางด้านทิศใต้และทำการปลูกต้นไม้พันธุ์ส่วนที่เหลือใช้ปรับปรุงเส้นทางขนส่งแร่คันทำนบดินและฟื้นฟูสภาพพื้นที่ เพื่อลดผลกระทบด้านทรัพยากรดินและการชะล้างพังทลาย | - เลือกดินที่ได้จากการเปิดหน้าเหมืองนำไปปรับปรุงเส้นทางขนส่งแร่ สร้างคันทำนบดินพร้อมทั้งปลูกต้นกระถินเทพา ประดู่ ยางนา และหญ้าแฝก บนคันทำนบและด้านล่างคันทำนบ | - ไม่มี | |

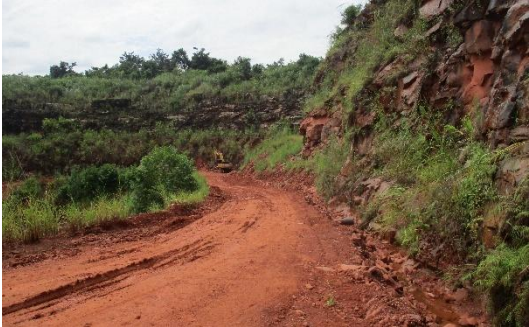
| องค์ประกอบทางสิ่งแวดล้อม | มาตรการป้องกันและแก้ไขผลกระทบสิ่งแวดล้อม | ผลการปฏิบัติตามมาตรการป้องกันและแก้ไขผลกระทบสิ่งแวดล้อม | ปัญหา และอุปสรรค ข้อเสนอแนะ | เอกสารอ้างอิง |
|---|---|--|---|--|
| | 2. พื้นที่ไม่มีกิจกรรมการทำเหมืองและกิจกรรมที่เกี่ยวข้องให้รักษาสภาพภูมิประเทศเดิมไว้ | - ดูแลรักษาบริเวณที่ไม่เกี่ยวข้องกับการทำเหมืองให้มีสภาพเป็นภูมิประเทศเดิม | - ไม่มี | |

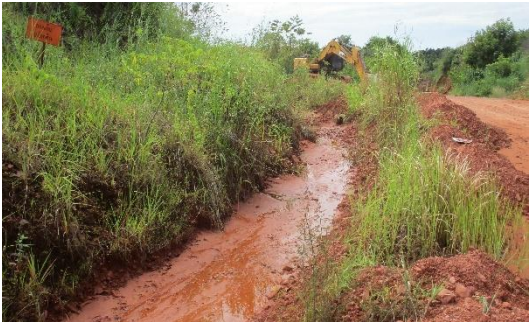
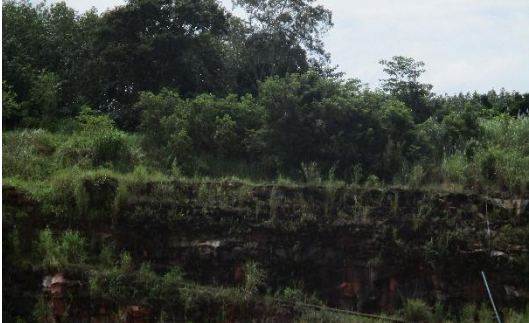
| องค์ประกอบทางสิ่งแวดล้อม | มาตรการป้องกันและแก้ไขผลกระทบสิ่งแวดล้อม | ผลการปฏิบัติตามมาตรการป้องกันและแก้ไขผลกระทบสิ่งแวดล้อม | ปัญหา และอุปสรรค ข้อเสนอแนะ | เอกสารอ้างอิง |
|---|---|--|---|--|
| | 3. ให้สร้างคันทำนบดินและปลูกต้นไม้ จำนวน 3 แถว คือ บริเวณบนชั้นคันทำนบ จำนวน 1 แถว บริเวณด้านล่างคันทำนบดินทั้ง 2 ด้าน โดยมีลักษณะโครงสร้างทั่วไป 3 ชั้นเรือนยอด เรือนยอดชั้นบน ได้แก่ กระบกประดู่ ต้นไม้เรือนยอดชั้นรอง พันธุ์ไม้ที่เลือกนำมาฟื้นฟู ได้แก่ มะพอก เรือนยอดชั้นไม้พุ่ม คือ กุ๊ก และนอกจากนี้พิจารณาพันธุ์ไม้ที่เป็นไม้ผลเพื่อเป็นอาหารแก่สัตว์ป่าและนก ประกอบด้วย ไทร พุทราและ หว้า ส่วนไม้พื้นล่างที่นำมาปลูก คือ หญ้าแฝก | - สร้างคันทำนบดินรอบพื้นที่โครงการขนาด กว้าง 8 ม. สูง 1.5 ม. คันดินกว้าง 2 ม.<br>- สร้างคูระบายน้ำ กว้าง 1.5 ม. ความกว้างท้องร่อง 1 ม. ลึก 1 ม.<br>- โครงการปลูกต้นประดู่ ยางนา และตะขบ บนคันทำนบดิน ระยะ 2x2 ม. จำนวน 3 แถว และปลูกหญ้าแฝกเพื่อป้องกันการพังทลายของคันทำนบดิน | - ไม่มี | <br> |

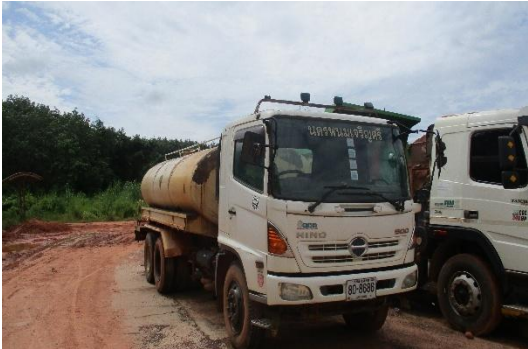
| องค์ประกอบทางสิ่งแวดล้อม | มาตรการป้องกันและแก้ไขผลกระทบสิ่งแวดล้อม | ผลการปฏิบัติตามมาตรการป้องกันและแก้ไขผลกระทบสิ่งแวดล้อม | ปัญหา และอุปสรรค ข้อเสนอแนะ | เอกสารอ้างอิง |
|---|---|---|---|--|
| | 5. ให้ดำเนินการฉีดพรมน้ำบริเวณเส้นทางภายในพื้นที่หน้าเหมือง และเส้นทางขนส่งแร่ของโครงการ วันละ 3-4 ครั้ง ง หรือตามความเหมาะสมของสภาพภูมิอากาศ | - ฉีดพรมน้ำบริเวณเส้นทางขนส่งแร่ภายในพื้นที่โครงการ เส้นทางเข้า-ออกพื้นที่โครงการ และถนนสาธารณะนอกโครงการอย่างน้อย วันละ 3-4 ครั้ง ตามความเหมาะสมของสภาพอากาศในแต่ละวัน | - ไม่มี | |

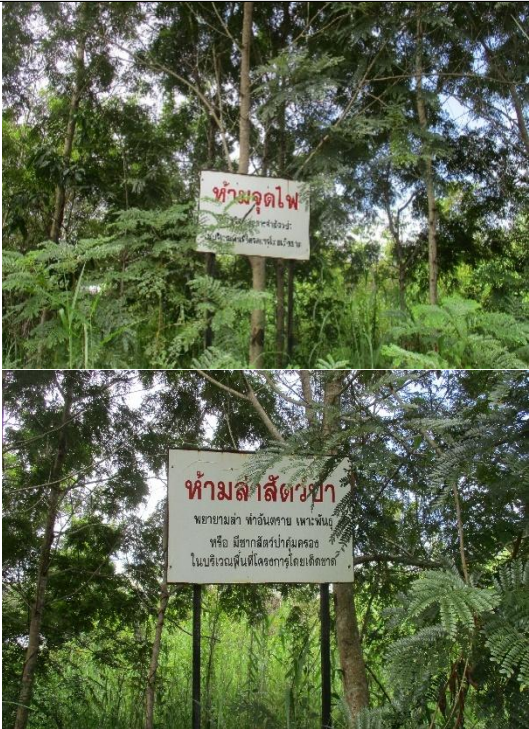
| องค์ประกอบทางสิ่งแวดล้อม | มาตรการป้องกันและแก้ไขผลกระทบสิ่งแวดล้อม | ผลการปฏิบัติตามมาตรการป้องกันและแก้ไขผลกระทบสิ่งแวดล้อม | ปัญหา และอุปสรรค ข้อเสนอแนะ | เอกสารอ้างอิง |
|---|--|---|---|---|
| 7. ป่าไม้และสัตว์ป่า | 1. หากพบเห็นการเกิดไฟป่า การลักลอบจุดไฟเผาป่า หรือการกระทำผิดตามกฎหมายว่าด้วยการป่าไม้ อื่นๆ เช่น การบุกรุก แผ้วถางป่า การตัดไม้ การล่าสัตว์ป่า เป็นต้น ให้รีบแจ้งหน่วยงานที่เกี่ยวข้องเพื่อดำเนินการตามอำนาจหน้าที่โดยทันที | - จากการดำเนินโครงการที่ผ่านมา ยังไม่พบการเกิดไฟป่า การลักลอบจุดไฟเผาป่าหากพบเห็นดังกล่าวจะดำเนินการตามเงื่อนไขอย่างเคร่งครัด<br>- ติดป้ายเตือนห้ามล่าสัตว์ป่าและห้ามจุดไฟเผาป่าบริเวณด้านทิศตะวันออกของโครงการ | - ไม่มี | |

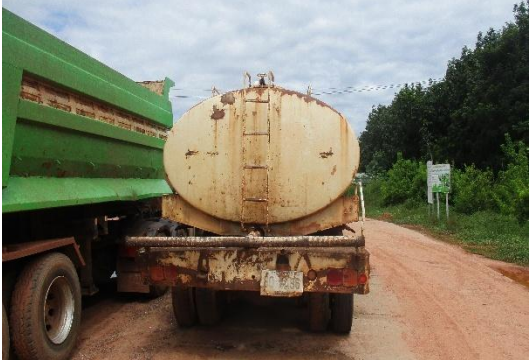
| องค์ประกอบทางสิ่งแวดล้อม | มาตรการป้องกันและแก้ไขผลกระทบสิ่งแวดล้อม | ผลการปฏิบัติตามมาตรการป้องกันและแก้ไขผลกระทบสิ่งแวดล้อม | ปัญหา และอุปสรรค ข้อเสนอแนะ | เอกสารอ้างอิง |
|---|--|---|---|---|
| | 2. ให้จัดเตรียมรถบรรทุกน้ำและอุปกรณ์ดับไฟป่า หากพบเห็นการเกิดไฟป่าให้รีบทำการดับไฟ หากเห็นว่าอยู่ในระดับรุนแรงให้รีบแจ้งหน่วยงานที่เกี่ยวข้องทันที | - มีรถบรรทุกน้ำ และอุปกรณ์ดับไฟป่าเมื่อพบเห็นเหตุการณ์ดังกล่าว หากพบว่ามีความรุนแรงจะดำเนินการตามเงื่อนไขที่กำหนดทันที | - ไม่มี | |

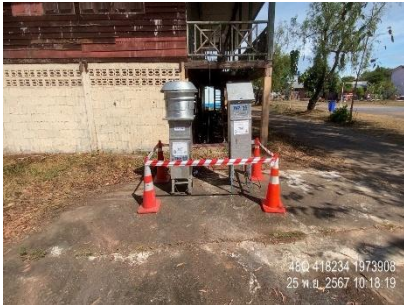
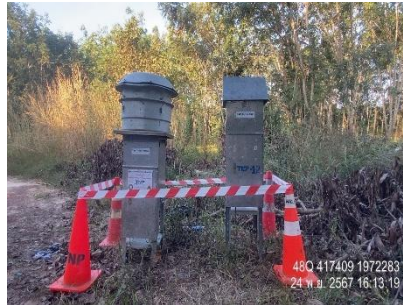
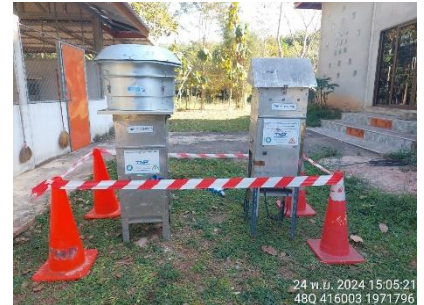
โรงเรียนบ้านป่าห้ว้น

บ้านราษฎร์ทางด้านทิศตะวันตก  
ของพื้นที่โครงการ

วัดป่าศิลาทอง

| องค์ประกอบทางสิ่งแวดล้อม | มาตรการป้องกันและแก้ไขผลกระทบสิ่งแวดล้อม | ผลการปฏิบัติตามมาตรการป้องกันและแก้ไขผลกระทบสิ่งแวดล้อม | ปัญหา และอุปสรรค ข้อเสนอแนะ | เอกสารอ้างอิง |
|---|---|---|---|--|
| 1. คุณภาพอากาศ | <div>- ทำการตรวจวัดคุณภาพอากาศ โดยตรวจวัดปริมาณฝุ่นละอองแขวนลอยในบรรยากาศ (TSP) และปริมาณฝุ่นละอองขนาดเล็กกว่า 10 ไมครอน (PM-10) จำนวน 3 สถานี ได้แก่ โรงเรียนบ้านป่าหว้าน บ้านราษฎร์ทางด้านทิศตะวันตกของพื้นที่โครงการ วัดป่าศิลาทอง ปิละ 2 ครั้ง สถานีละ 3 วันต่อเนื่อง (ช่วงเดือนมีนาคม-เมษายน และช่วงเดือนตุลาคม-พฤศจิกายน)</div> | <div>- ทำการตรวจวัดฝุ่นละอองรวม (TSP) และฝุ่นละอองขนาดเล็กไม่เกิน 10 ไมครอน (PM-10) จำนวน 3 สถานี ได้แก่ โรงเรียนบ้านป่าหว้าน บ้านราษฎร์ทางด้านทิศตะวันตกของพื้นที่โครงการ วัดป่าศิลาทอง รายละเอียดแสดงในบทที่ 3</div> | <div>- ไม่มี</div> | |

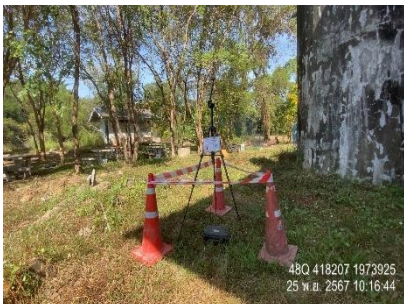
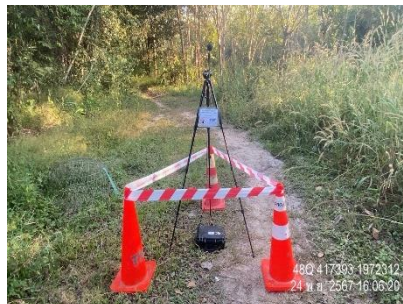
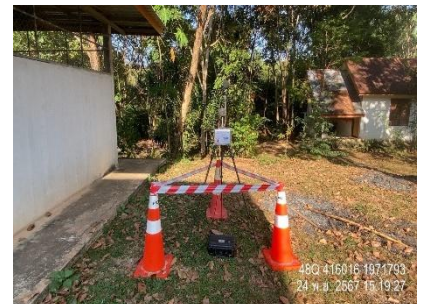
โรงเรียนบ้านป่าห้ว้น

บ้านราษฎร์ทางด้านทิศตะวันตก  
ของพื้นที่โครงการ

วัดป่าศิลาทอง

| องค์ประกอบทางสิ่งแวดล้อม | มาตรการป้องกันและแก้ไขผลกระทบสิ่งแวดล้อม | ผลการปฏิบัติตามมาตรการป้องกันและแก้ไขผลกระทบสิ่งแวดล้อม | ปัญหา และอุปสรรค ข้อเสนอแนะ | เอกสารอ้างอิง |
|---|---|---|---|--|
| 2. เสียง และความสั่นสะเทือน | <div>- ทำการตรวจวัดระดับเสียงสูงสุด (L<sub>max</sub>) ระดับเสียงเฉลี่ย 24 ชั่วโมง (L<sub>eq 24 hr</sub>) จำนวน 3 สถานี ได้แก่ โรงเรียนบ้านป่าหว้าน บ้านราษฎร์ทางด้านทิศตะวันตกของพื้นที่โครงการ วัดป่าศิลาทอง ปิละ 2 ครั้ง สถานีละ 3 วันต่อเนื่อง (ช่วงเดือนมีนาคม-เมษายน และช่วงเดือนตุลาคม-พฤศจิกายน)</div> <div>- ให้ตรวจวัดความสั่นสะเทือน จำนวน 2 สถานี ได้แก่ ขอบแปลงประทานบัตร บ้านราษฎร์ทางด้านทิศตะวันตกของพื้นที่โครงการ ปิละ 2 ครั้ง (ช่วงเดือนมีนาคม-เมษายน และช่วงเดือนตุลาคม-พฤศจิกายน) โดยทำการตรวจวัดขณะทำการระเบิด</div> | <div>- ทำการตรวจวัดระดับเสียงสูงสุด (L<sub>max</sub>) และระดับเสียงเฉลี่ย 24 ชั่วโมง (L<sub>eq 24 hr</sub>) จำนวน 3 สถานี ได้แก่ โรงเรียนบ้านป่าหว้าน บ้านราษฎร์ทางด้านทิศตะวันตกของพื้นที่โครงการ วัดป่าศิลาทอง รายละเอียดแสดงในบทที่ 3</div> <div>- ทางโครงการ ได้ดำเนินการตรวจวัดตามที่กำหนด รายละเอียดแสดงในบทที่ 3</div> | <div>- ไม่มี</div> <div>- ไม่มี</div> | |

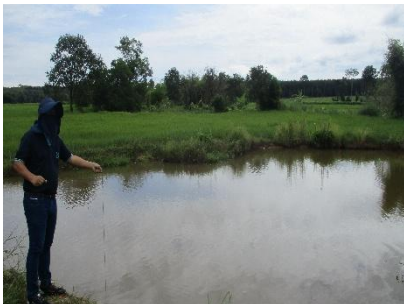
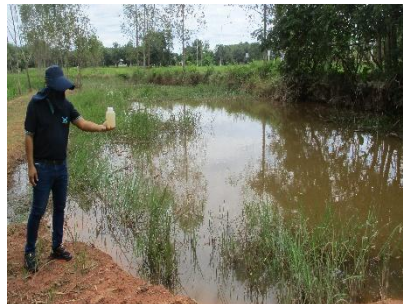
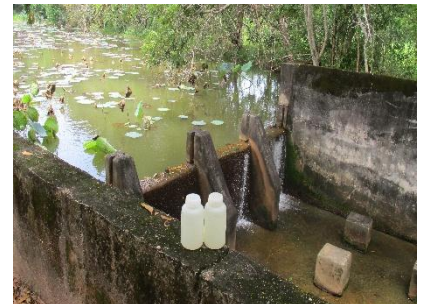
ห้วยฝิบ้าทางทิศเหนือของพื้นที่โครงการ

สระน้ำทางทิศใต้ของพื้นที่โครงการ

ฝาย กสข. ทางทิศตะวันตกของพื้นที่โครงการ

| องค์ประกอบทางสิ่งแวดล้อม | มาตรการป้องกันและแก้ไขผลกระทบสิ่งแวดล้อม | ผลการปฏิบัติตามมาตรการป้องกันและแก้ไขผลกระทบสิ่งแวดล้อม | ปัญหา และอุปสรรค ข้อเสนอแนะ | เอกสารอ้างอิง |
|---|---|---|---|--|
| 3. คุณภาพน้ำผิวดิน | <div>ทำการตรวจวัดความเป็นกรดและด่าง ปริมาณสารทั้งหมดที่ละลายได้ ความกระด้างทั้งหมด ความขุ่นปริมาณของแข็งแขวนลอย จำนวน 3 สถานี ได้แก่ ห้วยผีบ้าทางทิศเหนือของพื้นที่โครงการ ฝาย กสข. ทางทิศตะวันตกของพื้นที่โครงการ สระน้ำทางทิศใต้ของพื้นที่โครงการ ปิละ 2 ครั้ง (ช่วงเดือนมีนาคม-เมษายน และช่วงเดือนตุลาคม-พฤศจิกายน)</div> | <div>- ตรวจวิเคราะห์คุณภาพน้ำ จำนวน 3 สถานี ได้แก่ ห้วยผีบ้าทางทิศเหนือของพื้นที่โครงการ ฝาย กสข. ทางทิศตะวันตกของพื้นที่โครงการ สระน้ำทางทิศใต้ของพื้นที่ รายละเอียดแสดงในบทที่ 3</div> | <div>- ไม่มี</div> | |

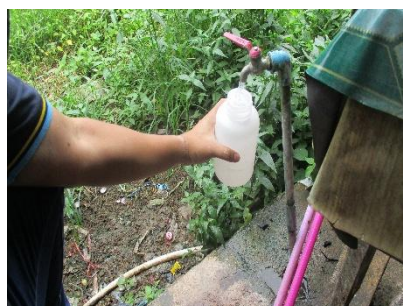
บ่อบาดาล หมู่ที่ 9 บ้านป่าห้ว้น  
รูปที่ 3-1 สถานีตรวจวัดคุณภาพสิ่งแวดล้อม (ต่อ)

| องค์ประกอบทางสิ่งแวดล้อม | มาตรการป้องกันและแก้ไขผลกระทบสิ่งแวดล้อม | ผลการปฏิบัติตามมาตรการป้องกันและแก้ไขผลกระทบสิ่งแวดล้อม | ปัญหา และอุปสรรค ข้อเสนอแนะ | เอกสารอ้างอิง |
|--|--|---|---|--|
| 4. คุณภาพน้ำใต้ดิน | ทำการตรวจวัดความเป็นกรดและด่าง ปริมาณของแข็งแขวนลอย ความกระด้าง ความขุ่น จำนวน 1 สถานี คือ บ่อบาดาล หมู่ที่ 9 บ้านป่าหว้าน ปีละ 2 ครั้ง (ช่วงเดือนพฤษภาคม-มิถุนายน และช่วงเดือนกันยายน-ตุลาคม) | - ตรวจวิเคราะห์คุณภาพน้ำใต้ดินบริเวณบ่อบาดาล หมู่ที่ 9 บ้านป่าหว้าน รายละเอียดแสดงในบทที่ 3 | - ไม่มี | |
