รายงานผลการปฏิบัติตามมาตรการป้องกันและแก้ไขผลกระทบสิ่งแวดล้อม

ประจำเดือนกรกฎาคม – ธันวาคม 2567

โครงการเหมืองแร่หินอุตสาหกรรมชนิดหินบะซอลต์ เพื่ออุตสาหกรรมก่อสร้าง

ประทานบัตรที่ 33637/16334

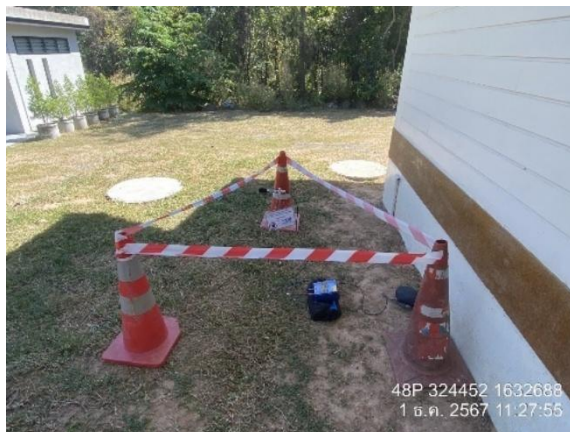
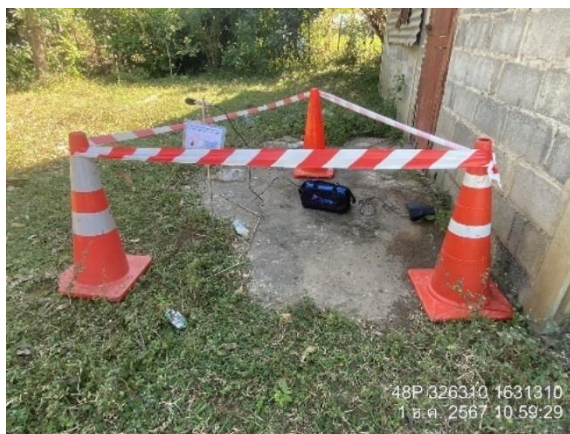
รูปที่ 3-4 จุดเก็บตัวอย่างคุณภาพแรงสั่นสะเทือน

บริเวณที่ทำการวนอุทยานพนมสวาย

บริเวณ บ้านเรือนราษฎรบ้านโคกกรวด หลังที่อยู่ใกล้ที่สุดโครงการ

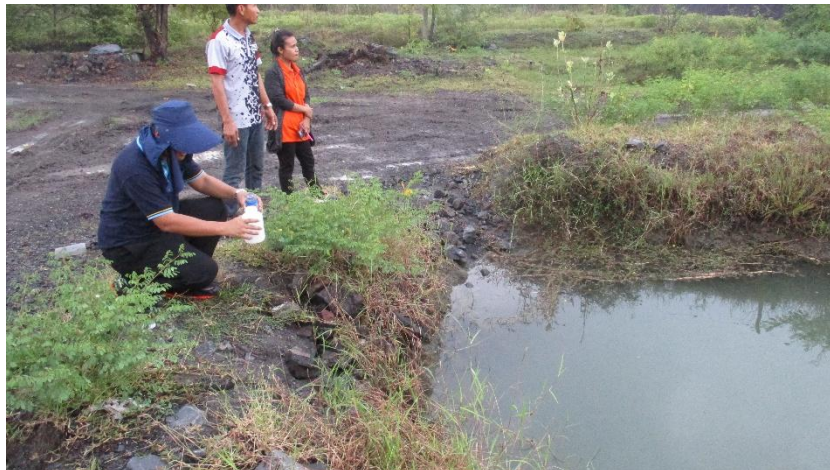
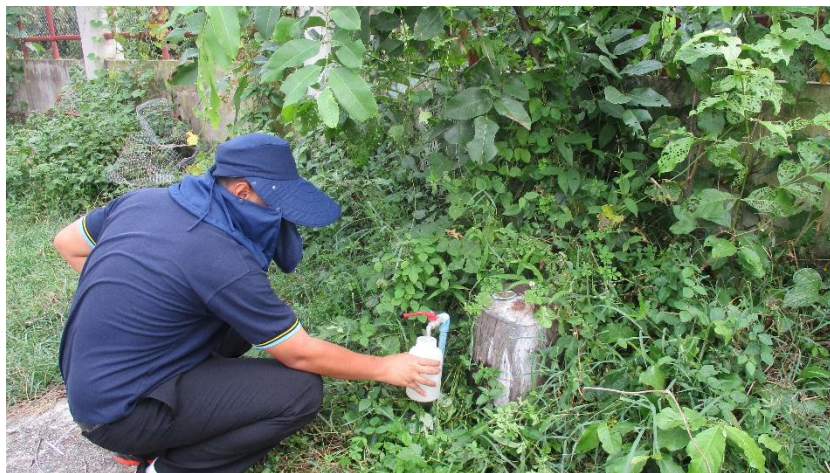
รูปที่ 3-5 จุดเก็บตัวอย่างคุณภาพน้ำ

จุดเก็บตัวอย่างคุณภาพน้ำผิวดิน บริเวณบ่อ Sump ของโครงการ

จุดเก็บตัวอย่างคุณภาพน้ำใต้ดินบริเวณบ่อบาดาลบ้านพนม
