## ทำอาภาศยานตรัง

งานจ้างที่ปรึกษาติดตามตรวจสอบผลการปฏิบัติตามมาตรการที่กำหนดไว้ใน

รายงานการประเมินผลกระทบสิ่งแวดล้อม ทำอากาศยานกระบี่ ตรัง สุราษฎร์ธานี ระนอง

นครศรีธรรมราช ชุมพร นราธิวาส หัวหิน และเบตง (ภาคใต้) ประจำปีงบประมาณ 2567

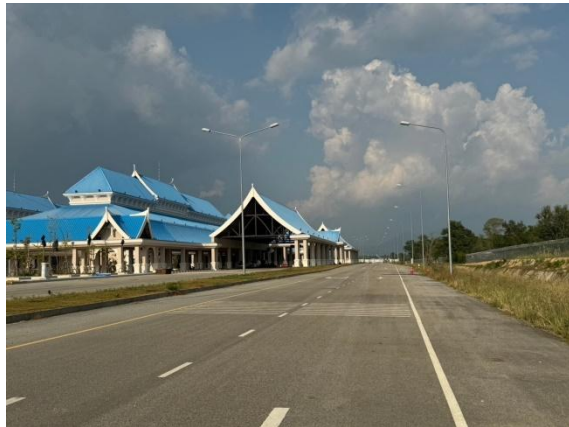
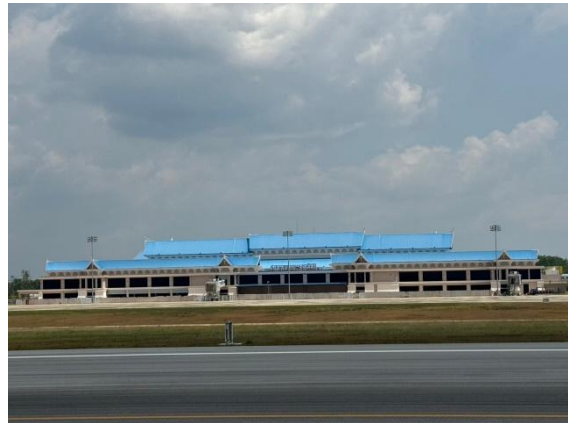
อาคารที่พักผู้โดยสาร (หลังใหม่)

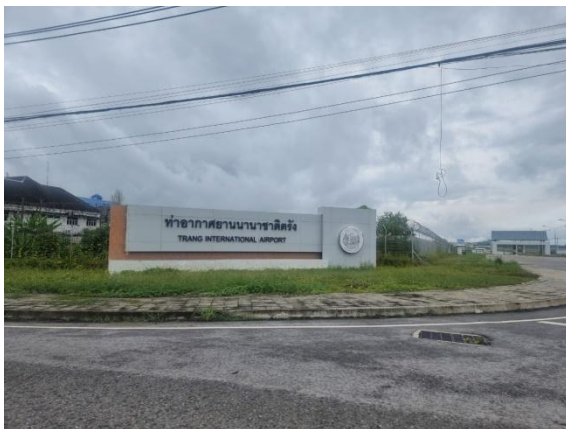
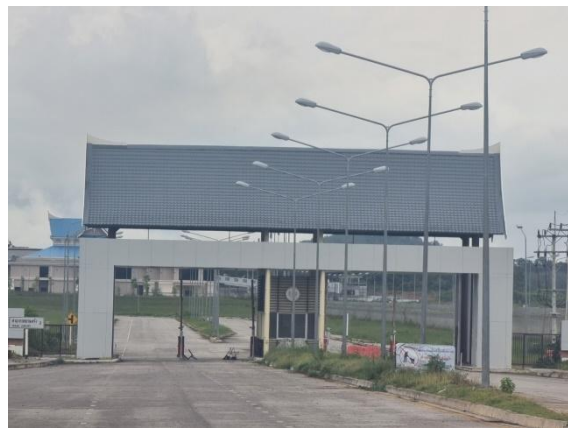
ทางเข้า-ออก ทำอากาศยานตำแหน่งใหม่

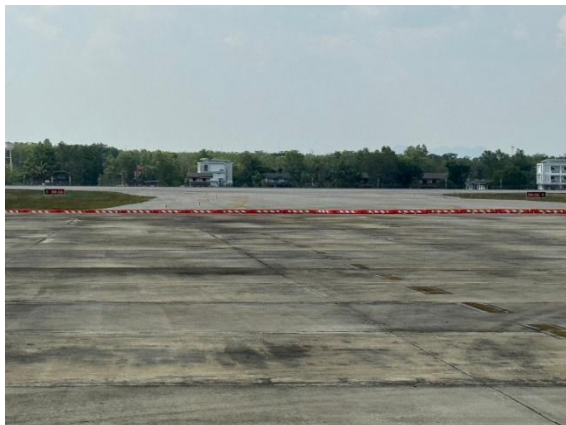
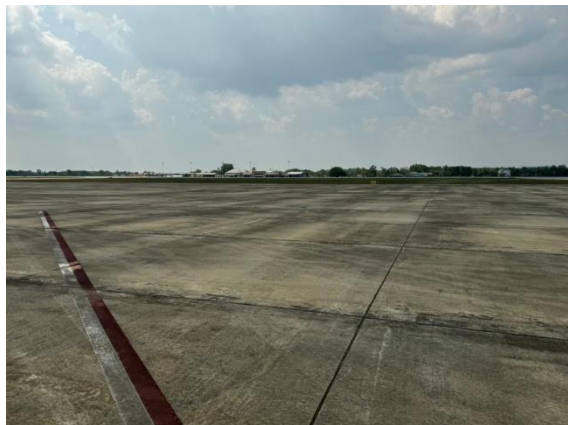
ลานจอดอากาศยานและทางขับ

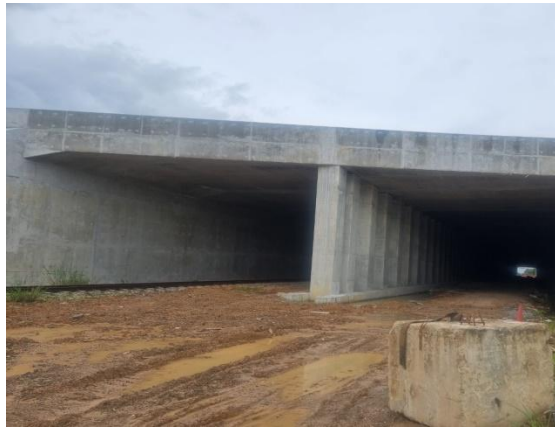
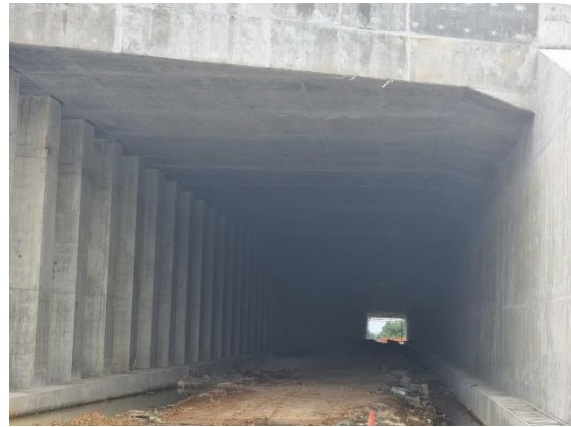
อุโมงค์รถไฟลอดใต้ทางวิ่ง

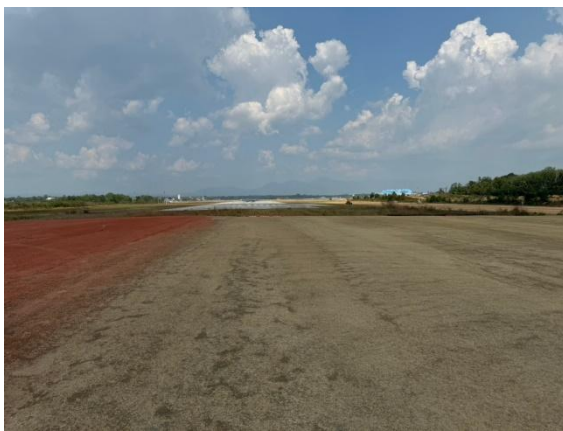
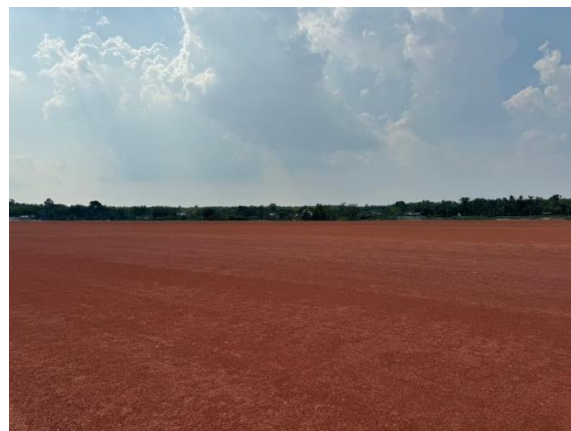
(๔) ขยายความยาวทางวิ่งจาก ๒,๑๐๐ ม. เป็น ๒,๙๙๐ ม. ดำเนินการก่อสร้างภายในพื้นที่ท่าอากาศยานตรัง ปัจจุบันดำเนินการก่อสร้างไปแล้ว ร้อยละ ๓๗.๐๐ ข้อมูล ณ เดือนธันวาคม ๒๕๖๗ และอยู่ระหว่างการจัดการเวนคืนที่ดินทางด้านทิศตะวันตก จำนวน ๖๔๐ ไร่

ขยายความยาวทางวิ่ง

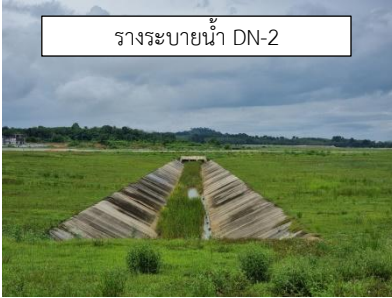
มาตรการ	ผลการปฏิบัติ	ปัญหา อุปสรรคที่ไม่สามารถปฏิบัติ ตามมาตรการและแนวทางแก้ไข	ภาพประกอบมาตรการ
<b>1. มาตรการป้องกันและแก้ไขผลกระทบสิ่งแวดล้อม</b> - ให้ขยายรางระบายน้ำช่วง M-N ให้มีขนาด เท่ากับทางน้ำธรรมชาติที่จะทำการขุดลอก และขยาย จนถึงคลองลำเลียง โดยมีความกว้างด้านบน 9 ม. ความกว้างท้องราง 5 ม. และลึก 1 ม.	- เนื่องจากปัจจุบันมีการดำเนินการปรับถมพื้นที่เพื่อ ปรับปรุงขยายทำอาภาศยานทำให้มีการรื้อ รางระบายน้ำ ช่วง M-N และดำเนินการก่อสร้างราง ระบายน้ำใหม่ให้สอดคล้องกับการปรับปรุงขยาย ทำอาภาศยาน - พบวัชพืชขึ้นปกคลุมภายในรางระบายน้ำ DN-2	- เมื่อการดำเนินการปรับปรุงก่อสร้าง ทำอาภาศยานเสร็จแล้วเสร็จ ทำอาภาศยาน จะต้องปฏิบัติตามมาตรการที่ได้รับความเห็นชอบ จากคชก. (ตลอดระยะดำเนินการ) - ให้ทำอาภาศยานตรังดำเนินการขุดลอกรางและ กำจัดวัชพืชภายในรางระบายน้ำอย่างน้อยปีละ 1 ครั้ง หรือเมื่อพบว่าภายในรางระบายน้ำมี วัชพืชขึ้นปกคลุม

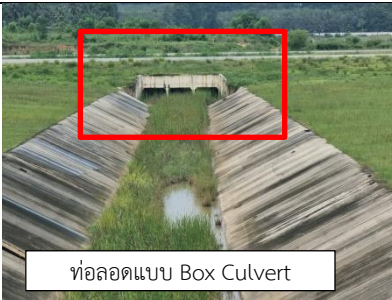
- ระบบระบายน้ำในโครงการส่วนที่เป็นท่อลอด แบบท่อกลมให้เปลี่ยนเป็นท่อลอดแบบ Box Culvert ทั้งหมด	- ระบบระบายน้ำส่วนใหญ่มีท่อลอดเป็นแบบ Box Culvert มีเพียงบางส่วนที่เป็นแบบท่อกลม คือ บริเวณที่ตัดผ่านใต้หัวทางวิ่งหมายเลข 26 เนื่องจาก จะก่อให้เกิดปัญหาอุปสรรคต่อระบบปฏิบัติการบิน - ที่ผ่านมามาจนถึงปัจจุบันไม่มีปัญหาด้านการระบายน้ำ แต่พบว่าวัชพืชขึ้นปกคลุมภายในรางระบายน้ำ และบริเวณท่อลอดแบบ Box Culvert	- ให้ทำอาภาศยานตรังดำเนินการขุดลอกรางและ กำจัดวัชพืชภายในรางระบายน้ำอย่างน้อยปีละ 1 ครั้ง หรือเมื่อพบว่าภายในรางระบายน้ำมี วัชพืชขึ้นปกคลุม

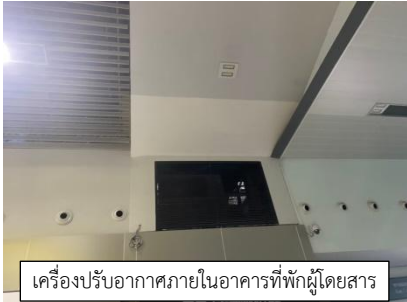
- ติดตั้งเครื่องปรับอากาศบริเวณอาคารที่พักผู้โดยสาร	- ติดตั้งเครื่องปรับอากาศบริเวณอาคารที่พักผู้โดยสาร	-

<p>เครื่องปรับอากาศภายในอาคารที่พักผู้โดยสาร</p>

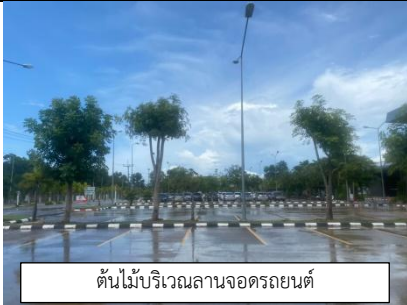
มาตรการ	ผลการปฏิบัติ	ปัญหา อุปสรรคที่ไม่สามารถปฏิบัติ ตามมาตรการและแนวทางแก้ไข	ภาพประกอบมาตรการ
- ปลุกต้นไม้เพื่อเพิ่มความร่มรื่นบริเวณลานจอดรถยนต์และหน้าอาคารที่พักผู้โดยสารโดยต้นไม้ควรมีลักษณะใบดกหนาแต่ไม่ให้ดอก-ผล	- ต้นไม้ที่ปลูกบริเวณลานจอดรถยนต์และหน้าอาคารที่พักผู้โดยสารส่วนใหญ่ ได้แก่ ประดู่ และไม้พุ่ม	-

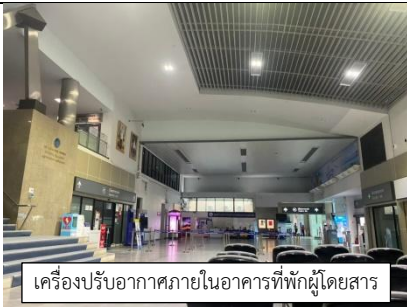
- ติดตั้งเครื่องปรับอากาศบริเวณที่พักผู้โดยสาร และที่ทำงานของเจ้าหน้าที่ เพื่อป้องกันเสียงรบกวน	- ติดตั้งเครื่องปรับอากาศบริเวณอาคารที่พักผู้โดยสาร และอาคารปฏิบัติงานของเจ้าหน้าที่ เพื่อป้องกันเสียง รบกวน	-

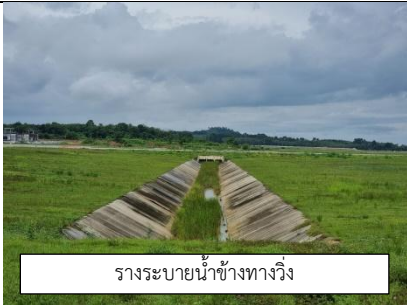
มาตรการ	ผลการปฏิบัติ	ปัญหา อุปสรรคที่ไม่สามารถปฏิบัติ ตามมาตรการและแนวทางแก้ไข	ภาพประกอบมาตรการ
- ก่อสร้างรางระบายน้ำด้านข้างของแนวถนนวิ่ง ทั้งสองด้านบริเวณแนวถนนวิ่งเดิม และส่วนขยายโดย ระบายน้ำตามทิศทางการไหลเดิม	- ก่อสร้างรางระบายน้ำทั้งสองด้านของทางวิ่ง ตามทิศ ทางการไหลของน้ำภายในพื้นที่เขตการบินของ ทำอาภาศยาน - พบวัชพืชขึ้นปกคลุมภายในรางระบายน้ำ DN-2	- ให้ทำอาภาศยานตรังดำเนินการขุดลอกรางและ กำจัดวัชพืชภายในรางระบายน้ำอย่างน้อยปีละ 1 ครั้ง หรือเมื่อพบว่าภายในรางระบายน้ำมีวัชพืช ขึ้นปกคลุม

รางระบายน้ำข้างทางวิ่ง

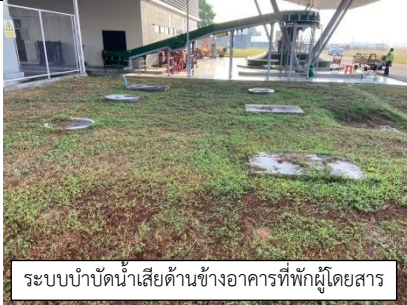
<p>ระบบบำบัดน้ำเสียด้านข้างอาคารที่พักผู้โดยสาร</p>

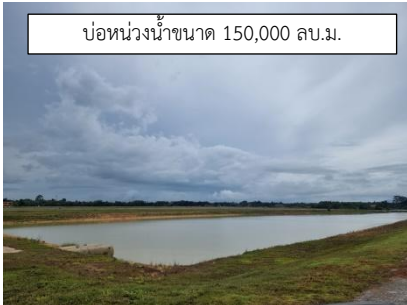
มาตรการ	ผลการปฏิบัติ	ปัญหา อุปสรรคที่ไม่สามารถปฏิบัติ ตามมาตรการและแนวทางแก้ไข	ภาพประกอบมาตรการ
- จัดสร้างบ่อบำบัดน้ำเพื่อรองรับน้ำหลังผ่าน การบำบัดแต่ละจุดนำไปใช้ประโยชน์ในการรดน้ำ ต้นไม้หรือสนามหญ้า	เสียแบบเกรอะ-กรอง แบบเดิมอากาศ จำนวน 6 ถัง ขนาด 4 ลบ.ม. โดยระบบบำบัดที่ทำการปรับปรุง ใหม่ ประกอบด้วย ถังดักไขมันสำเร็จรูปขนาด 6 ลบ.ม. ถังบำบัดน้ำเสียชนิดเติมอากาศขนาด 10 ลบ.ม. ถังขนาด 20 ลบ.ม. และถังขนาด 35 ลบ.ม. - การดำเนินงานของทำอาภาศยานตรังที่ผ่านมาไม่ได้ ดำเนินการขุดบ่อบำบัดน้ำ โดยน้ำที่ผ่านการบำบัดน้ำ เสียจะถูกปล่อยลงรางระบายน้ำภายในพื้นที่ ทำอาภาศยาน (เป็นการหน่วงน้ำในรางระบายน้ำ โดยจะระบายออกนอกพื้นที่ทำอาภาศยานในช่วงฤดู ฝนเท่านั้น) อย่างไรก็ตามปัจจุบันทำอาภาศยานตรัง ได้มีการก่อสร้างโครงการปรับปรุงขยาย ทำอาภาศยานตรังโดยมีการขุดบ่อบำบัดน้ำ ขนาด 150,000 ลบ.ม. เพื่อรับน้ำหลังผ่านการบำบัด และ หน่วงน้ำในช่วงฤดูฝนก่อนปล่อยออกนอกพื้นที่ ทำอาภาศยาน

<p>บ่อบำบัดน้ำขนาด 150,000 ลบ.ม.</p>

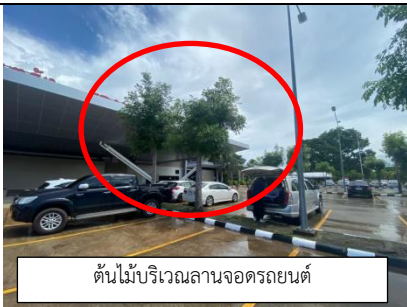
- ควรจำกัดชนิดและขนาดของต้นไม้ที่มีขนาดทรงพุ่มใหญ่ เพื่อมิให้นกใช้เป็นที่อยู่อาศัยและเป็นแหล่งอาหารโดยไม่ควรให้สูงเกิน 4 ม. และขนาดทรงพุ่มน้อยกว่า 2 ม.	- จัดให้มีเจ้าหน้าที่ดูแล บริเวณโดยรอบอาคารที่พักผู้โดยสาร ลานจอดเครื่องบิน และลานจอดรถยนต์ โดยการปรับแต่งต้นไม้ และควบคุมความสูงไม่ให้เป็นที่อยู่อาศัยหรือที่ทำรังของนก โดยเลือกปลูกต้นไม้ที่พุ่มมีขนาดไม่ใหญ่ และชนิดที่ต้นไม้สูง	-

ต้นไม้บริเวณลานจอดรถยนต์

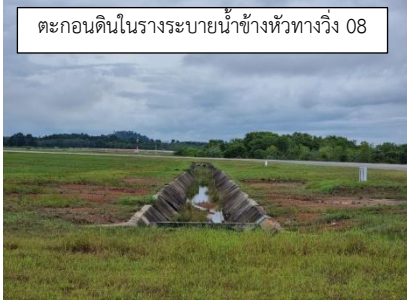
มาตรการ	ผลการปฏิบัติ	ปัญหา อุปสรรคที่ไม่สามารถปฏิบัติ ตามมาตรการและแนวทางแก้ไข	ภาพประกอบมาตรการ
<ul style="list-style-type: none"> <li>- ดำเนินการจัดการไม่ให้มีพืชน้ำในแหล่งน้ำ ในบริเวณใกล้เคียงพื้นที่โครงการ</li> </ul>	<ul style="list-style-type: none"> <li>- ภายในพื้นที่เขตปลอดภัยการบินทำอาภาศยานได้มีการขุดลอกวางระบายน้ำครั้งสุดท้ายเมื่อเดือนมกราคม 2562 จากการสำรวจยังพบว่าในรางระบายน้ำบางพื้นที่มีวัชพืชขึ้น</li> <li>- รางระบายน้ำบริเวณบ้านพักเจ้าหน้าที่ทำอาภาศยานตรังมีเจ้าหน้าที่คอยตรวจสอบบริเวณรางระบายน้ำดังกล่าว เดือนละ 1 ครั้ง โดยหากพบว่ามีวัชพืชขึ้นภายในรางระบายน้ำจะดำเนินการนำวัชพืชออกเพื่อไม่ให้กีดขวางการระบายน้ำภายในราง</li> </ul>	<ul style="list-style-type: none"> <li>- ให้ทำอาภาศยานตรังดำเนินการขุดลอกวางและกำจัดวัชพืชภายในรางระบายน้ำอย่างน้อยปีละ 1 ครั้ง หรือเมื่อพบว่าภายในรางระบายน้ำมีวัชพืชขึ้นปกคลุม</li> </ul>	<div>ตะกอนดินในรางระบายน้ำข้างหัวทางวิ่ง 08</div>

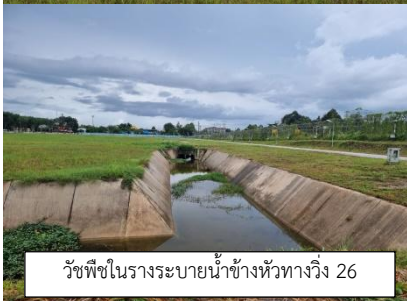
<div>วัชพืชในรางระบายน้ำข้างหัวทางวิ่ง 26</div>

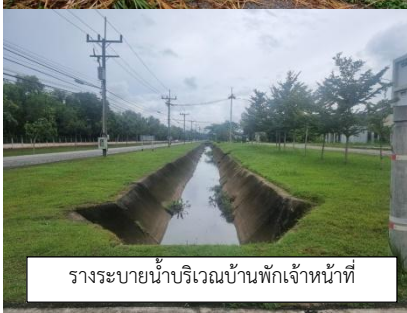
<div>รางระบายน้ำบริเวณบ้านพักเจ้าหน้าที่</div>

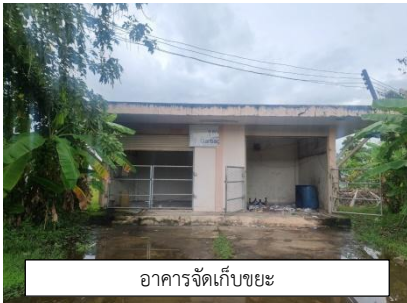
อาคารจัดเก็บขยะ

- จัดสร้างโรงพักขยะขนาดกว้าง 2 ม. ยาว 2 ม. สูง 2.5 ม. ผนังก่ออิฐทึบทุกด้านมีประตูเปิด-ปิด ด้านข้าง กว้าง 0.8 ม. สูง 1.8 ม.	- ทำอาภาศยานมีการก่อสร้างอาคารที่พักขยะ เพื่อรองรับขยะที่เกิดขึ้นบริเวณอาคารที่พักผู้โดยสาร ขนาดกว้าง 2 ม. ยาว 2 ม. สูง 2.5 ม. ผนังก่ออิฐทึบ ทุกด้านมีประตูเปิด-ปิดด้านข้าง กว้าง 0.8 ม. สูง 1.8 ม.	-	-
<b>9. เศรษฐกิจ-สังคม</b> - กำหนดให้พิจารณาคนในพื้นที่ใกล้เคียง โครงการหรือภายในจังหวัดตรัง ที่มีความรู้ ความสามารถได้รับการบรรจุเข้าทำงานเป็นพนักงาน ของทำอาภาศยานตรังก่อนเป็นลำดับแรก	- หากมีการเปิดรับสมัครงานมีการประกาศรับสมัคร สำหรับผู้ที่อาศัยอยู่บริเวณใกล้เคียงพื้นที่สนามบิน เป็นอันดับแรก และมีการประชาสัมพันธ์การรับ สมัครงานผ่าน Facebook ของทำอาภาศยานตรัง	-

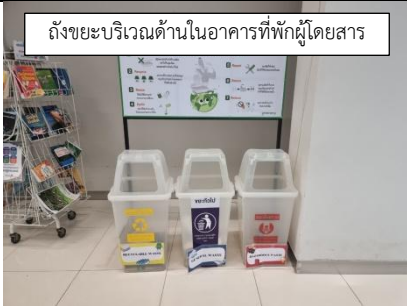
มาตรการ	ผลการปฏิบัติ	ปัญหา อุปสรรคที่ไม่สามารถปฏิบัติ ตามมาตรการและแนวทางแก้ไข	ภาพประกอบมาตรการ
- จัดให้มีภาชนะที่มีฝาปิดมิดชิด จำนวน อย่าง น้อย 20 ใบ ขนาด 50-100 ล. ในโครงการ	- มีภาชนะรองรับขยะพร้อมฝาปิดมิดชิดวางไว้ตามจุด ต่างๆ เช่น ภายในอาคารที่พักผู้โดยสารบริเวณลาน จอดรถยนต์ และบริเวณบ้านพักเจ้าหน้าที่	-

<p>ถังขยะบริเวณด้านในอาคารที่พักผู้โดยสาร</p>
