รายงานผลการปฏิบัติตามมาตรการป้องกันและแก้ไขผลกระทบสิ่งแวดล้อม
และมาตรการติดตามตรวจสอบคุณภาพสิ่งแวดล้อม
ระยะดำเนินการ ระหว่างเดือนกรกฎาคม-ธันวาคม พ.ศ. 2567
ของบริษัท เชฟรอนประเทศไทยสำรวจและผลิต จำกัด

โครงการก่อสร้างฐานบินเฮลิคอปเตอร์
ของบริษัท เชฟรอนประเทศไทยสำรวจและผลิต จำกัด
ภายในพื้นที่ท่าอากาศยานนครศรีธรรมราช ของกรมท่าอากาศยาน
ตำบลปากพูน อำเภอเมืองนครศรีธรรมราช จังหวัดนครศรีธรรมราช

จัดทำโดย บริษัท เอแอลเอส แลบบอราทอรี กรุ๊ป (ประเทศไทย) จำกัด
104 ซ. พัฒนาการ 40 ถ. พัฒนาการ แขวงพัฒนาการ เขตสวนหลวง กรุงเทพฯ 10250
โทรศัพท์ 0-2760-3000 โทรสาร 0-2760-3197 www.alsglobal.com

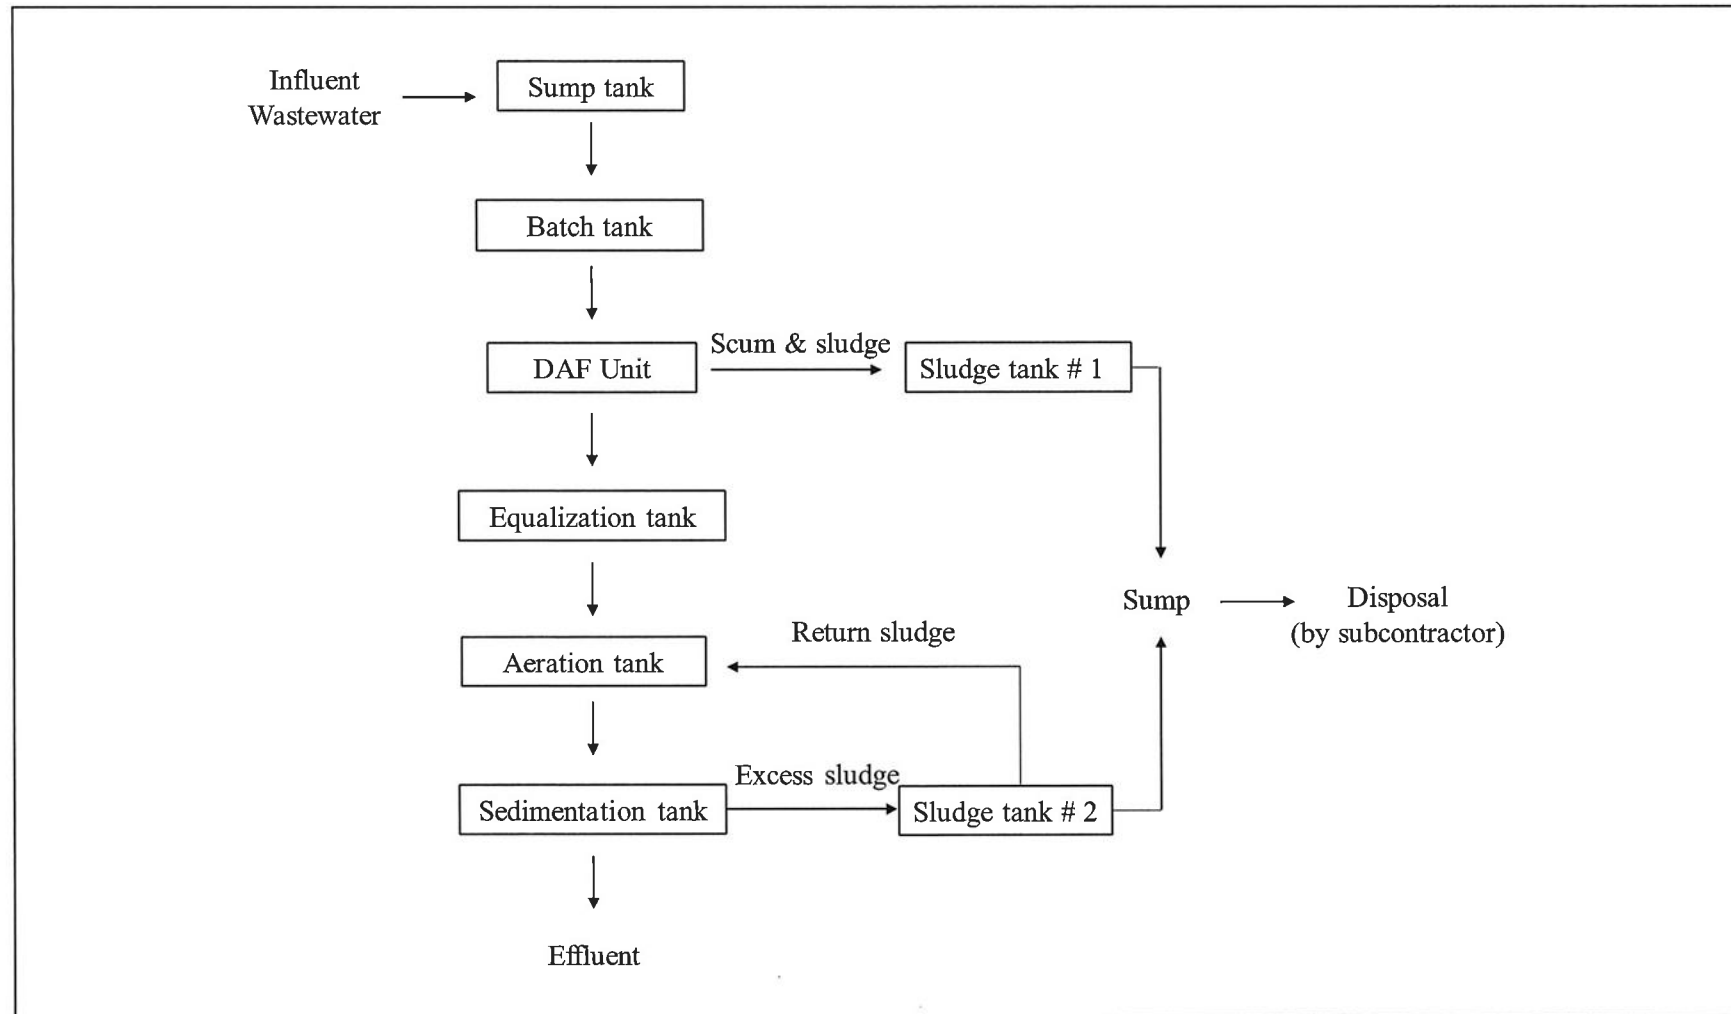
รูปที่ 1.5-4 แผนผังระบบรวบรวมและบำบัดน้ำเสียจากการล้างเครื่องบินเฮลิคอปเตอร์

- ระบบบำบัดแบบเกรอะ-กรองเติมอากาศ (Solids Separation and Aerobic Filter) จำนวน 2 ชุด
ซึ่งทำการติดตั้งเพิ่มเติมสำหรับบำบัดน้ำเสียจากห้องพักผู้โดยสารและโรงอาหาร โดยระบบบำบัดน้ำเสียชุด
ที่ติดตั้งสำหรับห้องพักผู้โดยสาร สามารถบำบัดน้ำเสียได้ 0.8 ลูกบาศก์เมตรต่อวัน และระบบบำบัดน้ำเสีย
ที่ติดตั้งที่โรงอาหารสามารถบำบัดน้ำเสียได้ 1 ลูกบาศก์เมตรต่อวัน รวมความสามารถในการบำบัดน้ำเสีย
ทั้ง 2 ชุดเท่ากับ 1.8 ลูกบาศก์เมตรต่อวัน สำหรับน้ำเสียจากครัวในโรงอาหารและห้องพักผู้โดยสารจะไหล
ผ่านบ่อดักไขมันขนาดเล็กที่ติดตั้งใต้อ่างล้างก่อนเข้าสู่ระบบบำบัดน้ำเสีย

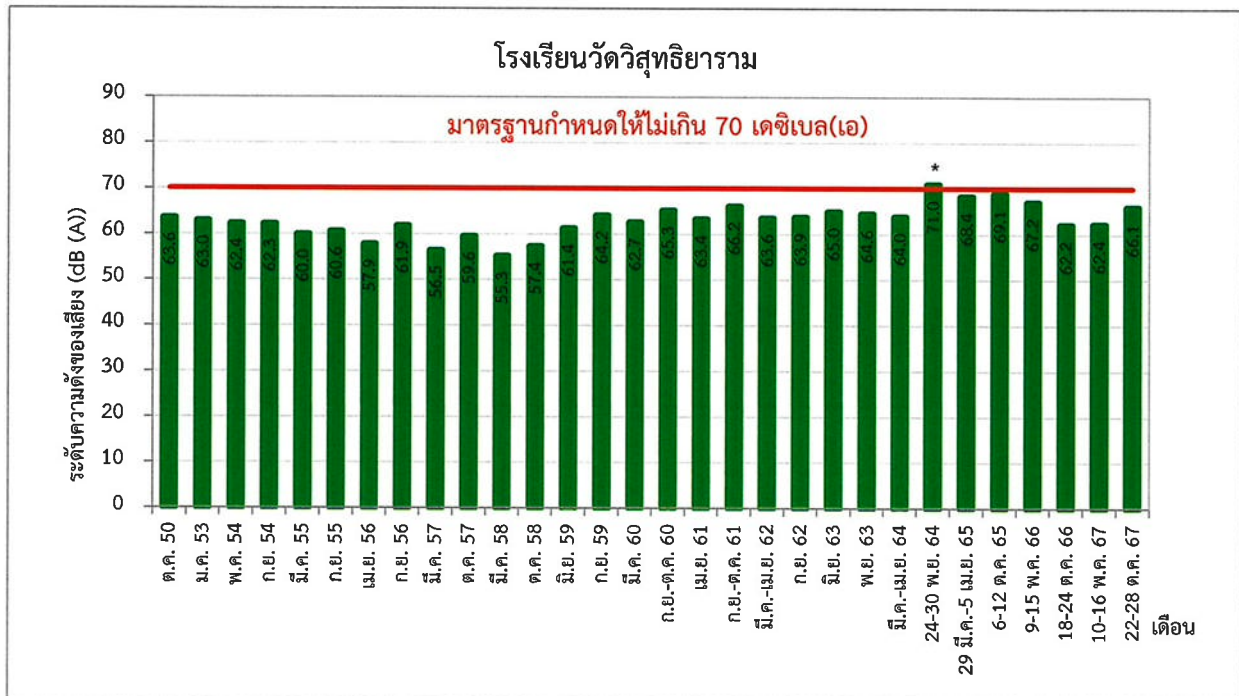
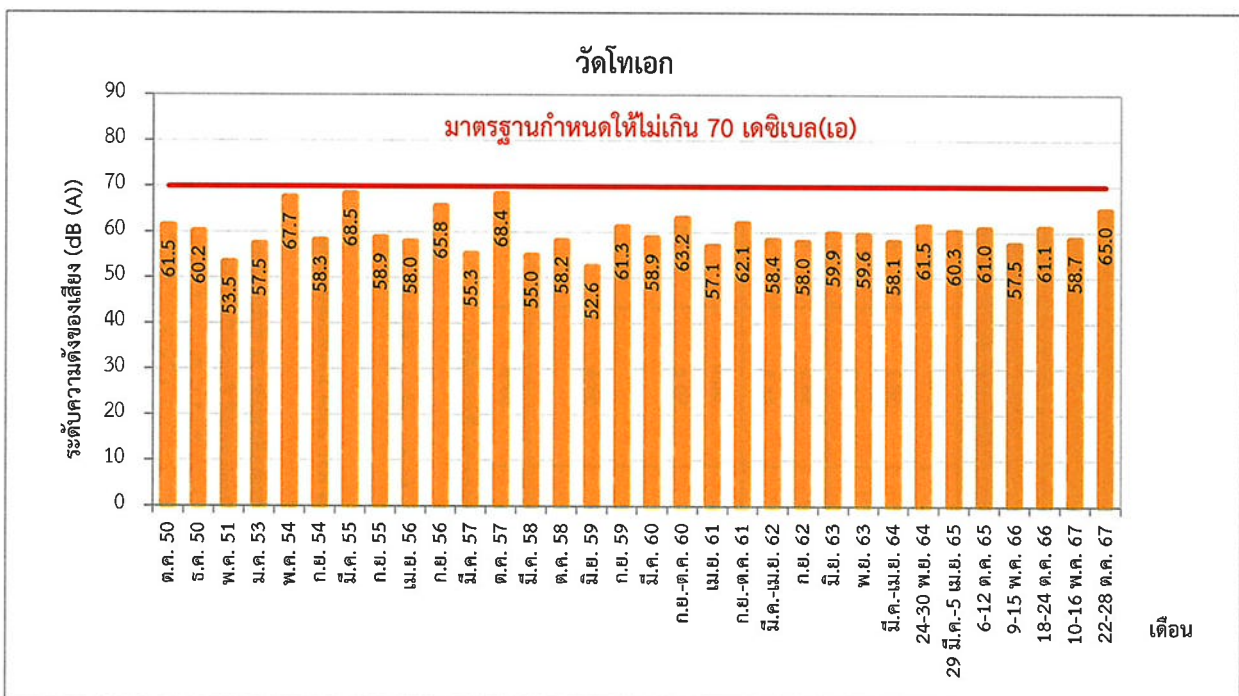
รูปที่ 3.4-2 เปรียบเทียบผลการตรวจวัดระดับเสียงเฉลี่ย 24 ชั่วโมง

- ค่ามาตรฐานระดับเสียงเฉลี่ย 24 ชั่วโมง มีค่า 70 เดซิเบลเอ ตามประกาศคณะกรรมการสิ่งแวดล้อมแห่งชาติ ฉบับที่ 15 (พ.ศ.2540) เรื่อง กำหนดมาตรฐานระดับเสียงทั่วไป ประกาศในราชกิจจานุเบกษา เล่ม 114 ตอนพิเศษ 27 วันที่ 3 เมษายน พ.ศ.2540

หมายเหตุ :* บริเวณโรงเรียนวัดวิสุทธิอาราม เมื่อวันที่ 29 พฤศจิกายน พ.ศ. 2564 มีระดับเสียงเฉลี่ย 24 ชั่วโมง (Leq24) ไม่อยู่ในเกณฑ์มาตรฐาน จากการพิจารณาสภาพแวดล้อมทั่วไปบริเวณใกล้เคียงจุดตรวจวัด พบว่า ในวันดังกล่าวมีฝนตกหนักทำให้มีเสียงดัง

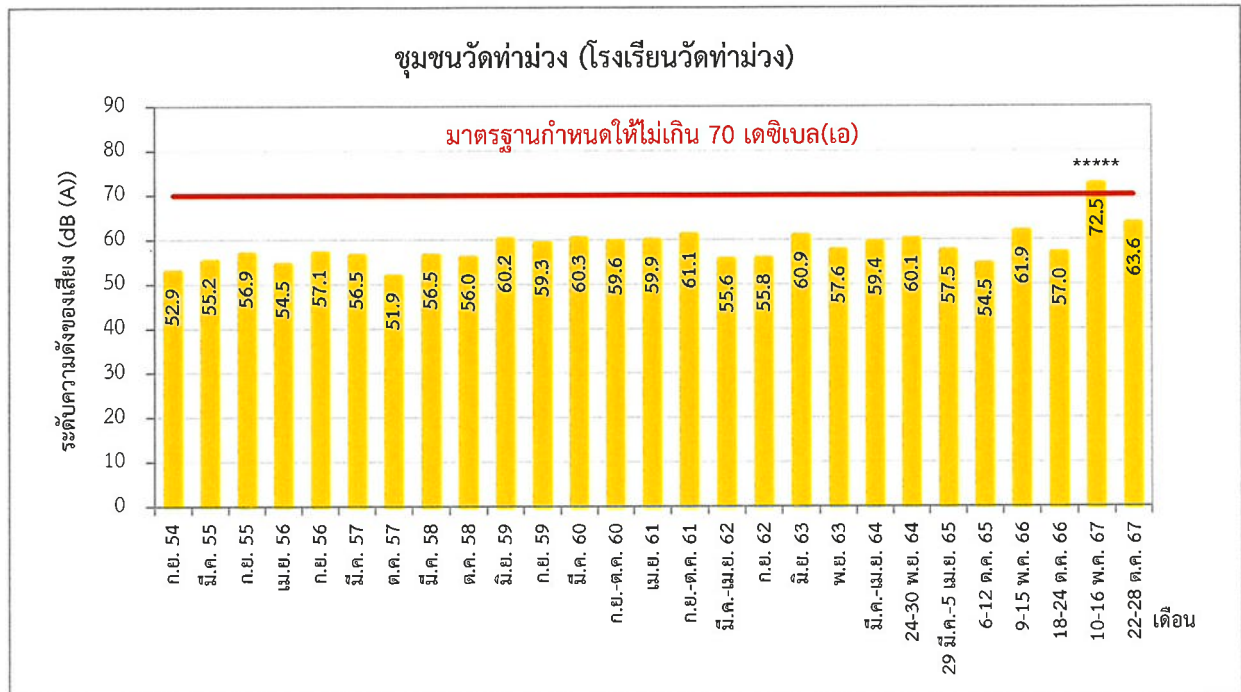
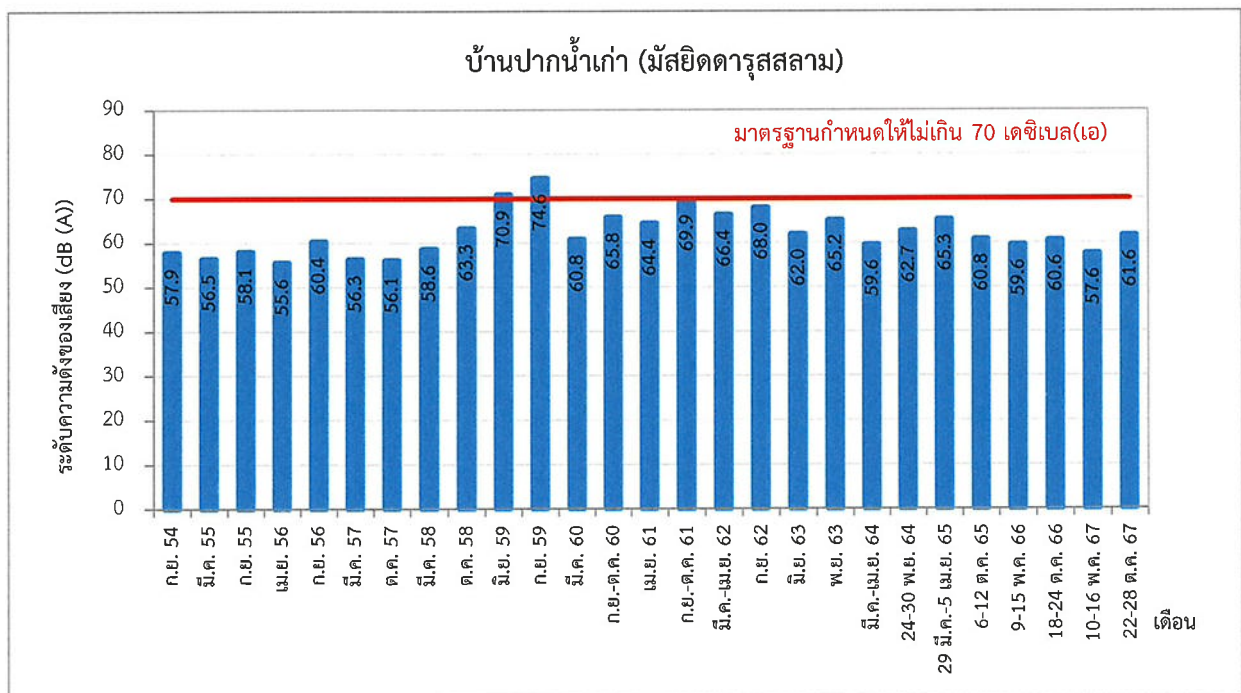
รูปที่ 3.4-2 (ต่อ) เปรียบเทียบผลการตรวจวัดระดับเสียงเฉลี่ย 24 ชั่วโมง

หมายเหตุ : ***** บริเวณโรงเรียนวัดท่าม่วง เมื่อวันที่ 10 พฤษภาคม พ.ศ. 2567 มีค่าไม่อยู่ในเกณฑ์มาตรฐาน ซึ่งมีค่า 72.5 เดซิเบล(เอ) ทั้งนี้ระดับเสียงมีค่าสูงสุดในช่วงเวลา 11.00 – 13.00 น. ซึ่งมีค่าอยู่ในช่วง 68.1 – 86.1 เดซิเบล(เอ) (ดังภาคผนวก ค.1 ผลการตรวจวัดระดับเสียงโดยทั่วไป) ซึ่งเมื่อตรวจสอบสภาพแวดล้อมทั่วไปบริเวณใกล้เคียงจุดเกิดตัวอย่าง พบว่า ในวันที่ 10 พฤษภาคม พ.ศ. 2567 มีการจัดกิจกรรมทางความเชื่อ (พิธีรำแก้บน) และพิธีทางศาสนา (งานบวช) บริเวณวัดท่าม่วงซึ่งใกล้บริเวณที่ทำการตรวจวัด ในการจัดงานมีการใช้ลำโพง ซึ่งอาจเป็นสาเหตุทำให้มีเสียงดังในวันดังกล่าว

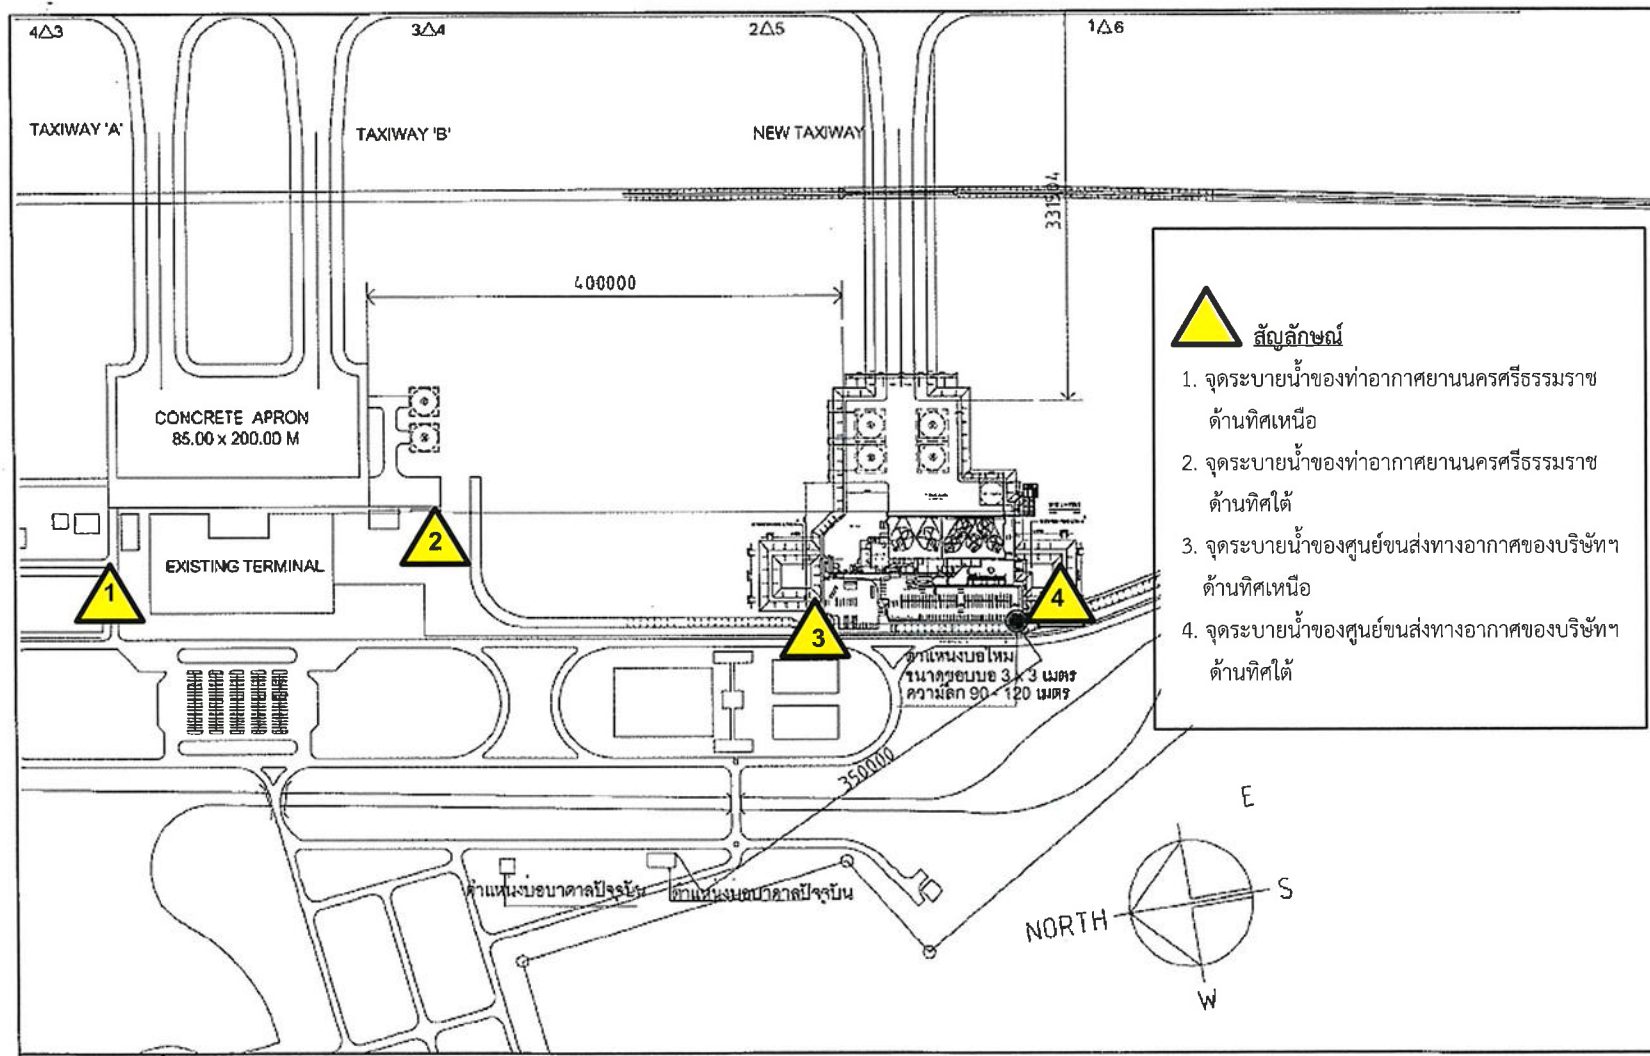
รูปที่ 3.4-5 จุดเก็บตัวอย่างน้ำทั้ง บริเวณท่าอากาศยานนครศรีธรรมราช

การพิจารณาเปรียบเทียบผลการตรวจวัดคุณภาพน้ำทิ้ง ตั้งแต่ พ.ศ. 2561 จนถึงปัจจุบัน โดยรวบรวมผล
การวิเคราะห์คุณภาพน้ำ จำนวน 4 สถานี ได้แก่ บริเวณจุดระบายน้ำของศูนย์ขนส่งทางอากาศของบริษัทฯ ด้าน
ทิศเหนือ, จุดระบายน้ำของศูนย์ขนส่งทางอากาศของบริษัทฯ ด้านทิศใต้, จุดระบายน้ำของท่าอากาศยาน
นครศรีธรรมราช ด้านทิศเหนือ และจุดระบายน้ำของท่าอากาศยานนครศรีธรรมราช ด้านทิศใต้ จากการพิจารณา
เปรียบเทียบพบว่า จาก พ.ศ. 2661 ที่ผ่านมาถึงปัจจุบัน ผลการตรวจวิเคราะห์ส่วนใหญ่มีค่าอยู่ในเกณฑ์มาตรฐาน
รายละเอียดแสดงดังตารางที่ 3.4-7
