รายงานแผนและผลการดำเนินงานด้านการฟื้นฟูพื้นที่ทำเหมือง

โครงการทำเหมืองโดยวิธีเหมืองهابและเหมืองสูบ ชนิดแร่ดีบุก
ของบริษัท เหมืองแร่สิน-ประดิษฐ์ จำกัด ประทานบัตรที่ 33112/16122
รวมแผนผังโครงการทำเหมืองเดียวกันกับประทานบัตรที่ 33113/16123
ตั้งอยู่ที่ หมู่ที่ 5 ตำบลฉลอง อำเภอสหัส จังหวัดนครศรีธรรมราช

ประจำปี 2567

รายงาน ครั้งที่ 1/2567 วันที่ 26 เดือน ธันวาคม พ.ศ.2567

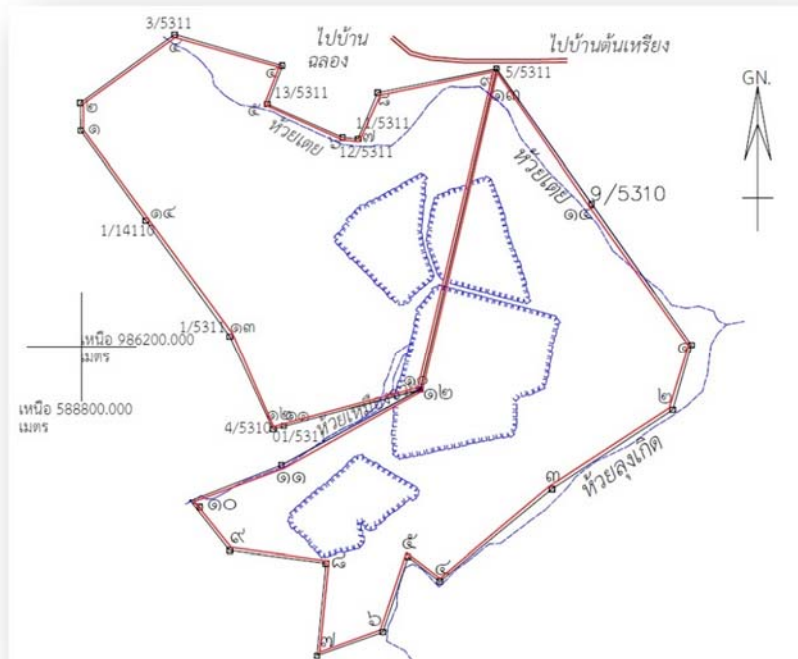
แผนที่ประทานบัตรที่ 33112/16122

ร่วมแผนผังโครงการทำเหมืองเดียวกันกับประทานบัตรที่ 33113/16123

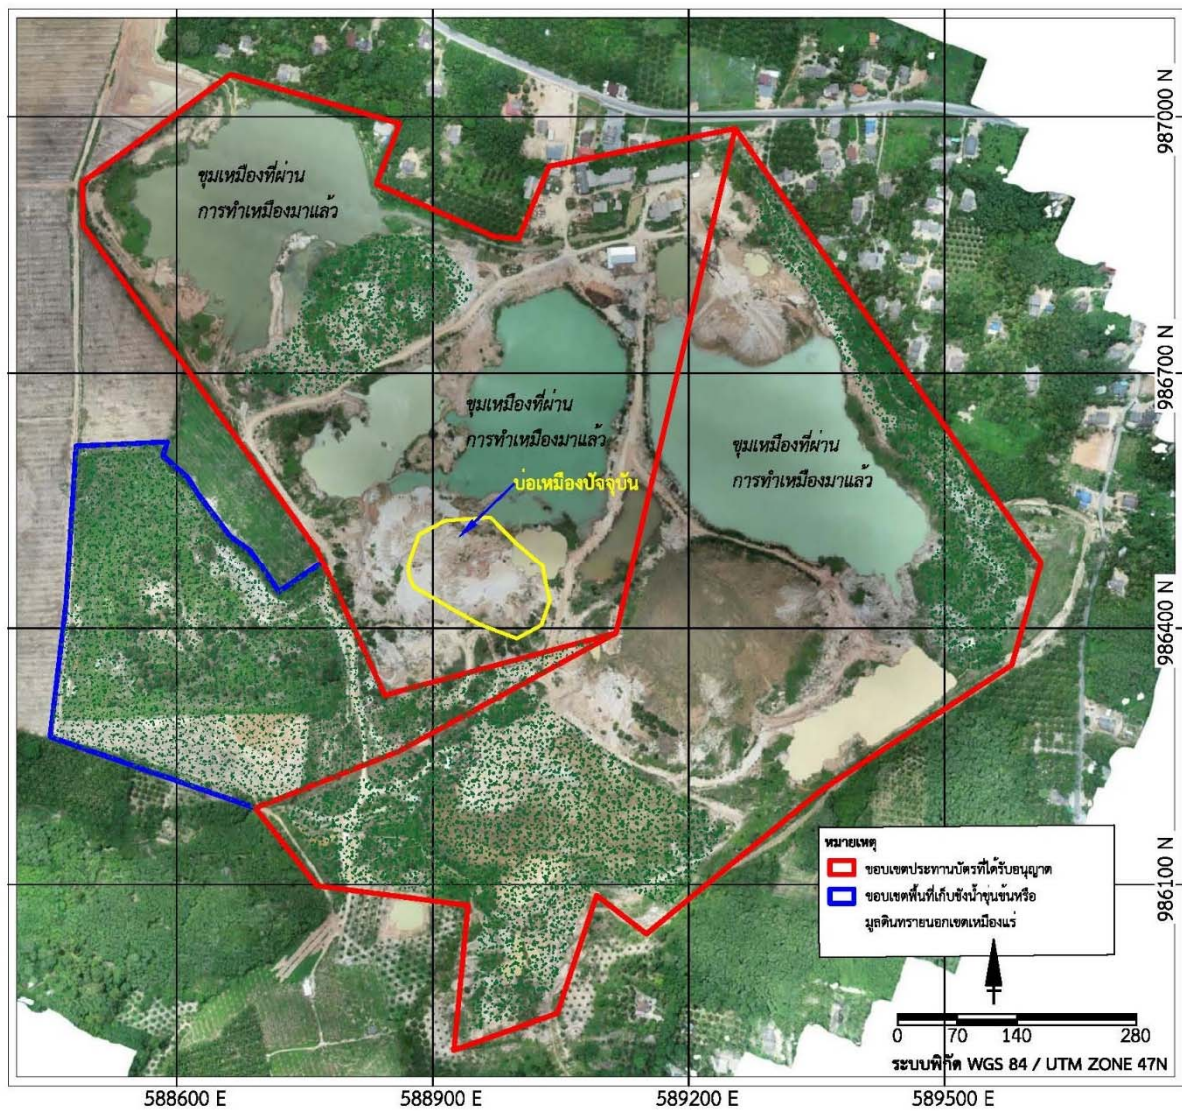
พื้นที่ทำเหมืองปัจจุบัน

จำนวนหน้าเหมือง/บ่อเหมืองปัจจุบัน.....1.....แห่ง

ขนาด (ระบุขนาดแต่ละแห่งตามลำดับ).....10.....ไร่

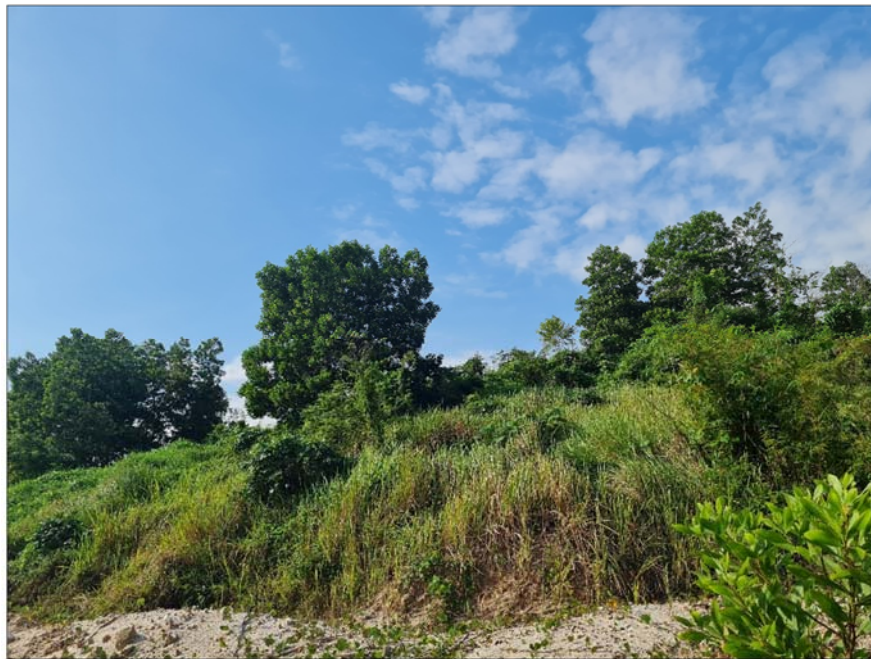
พื้นที่เก็บกองเปลือกดินและเศษหิน

พื้นที่เก็บกองเปลือกดินและเศษหิน.....1.....แห่ง

ขนาด (ระบุขนาดแต่ละแห่งตามลำดับ) 74 - 3 - 0 ไร่ (อยู่ในใบอนุญาตจัดตั้งสถานที่เพื่อการเก็บขังน้ำ
ขุนขึ้นหรือมูลดินทรายนอกเขตเหมืองแร่ที่ 1/2559 หมายเลขหลักหมายเขตเหมืองแร่ที่ 033112)

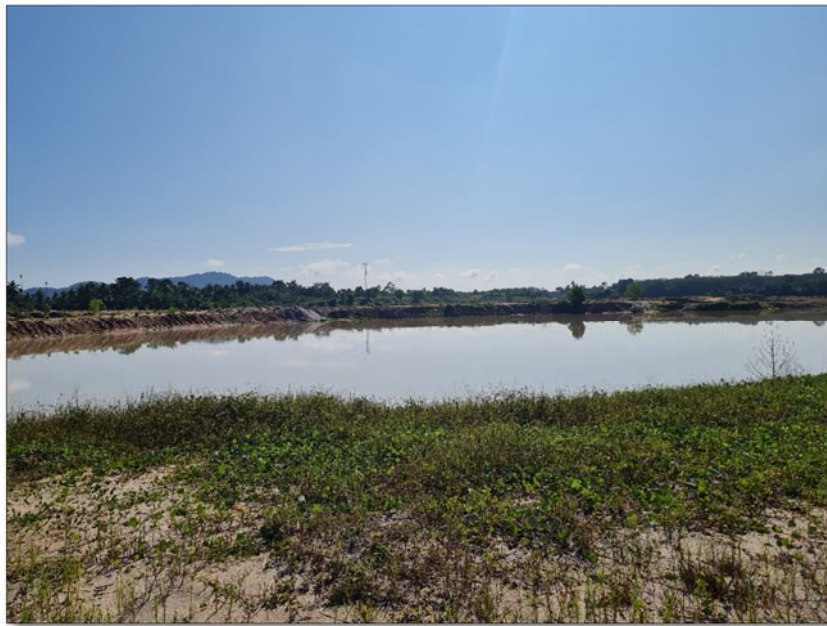
ขุมเหมืองที่ไม่ใช้ทำเหมืองแล้ว

จำนวนขุมเหมืองที่ไม่ใช้ทำเหมืองแล้ว...3.....แห่ง ขนาด 65, 48, และ 35 ไร่ ลึก 10 เมตร
พื้นที่ที่ผ่านการทำเหมืองแล้ว.....350.....ไร่ พื้นที่ที่ทำการฟื้นฟูแล้ว..... 300.....ไร่

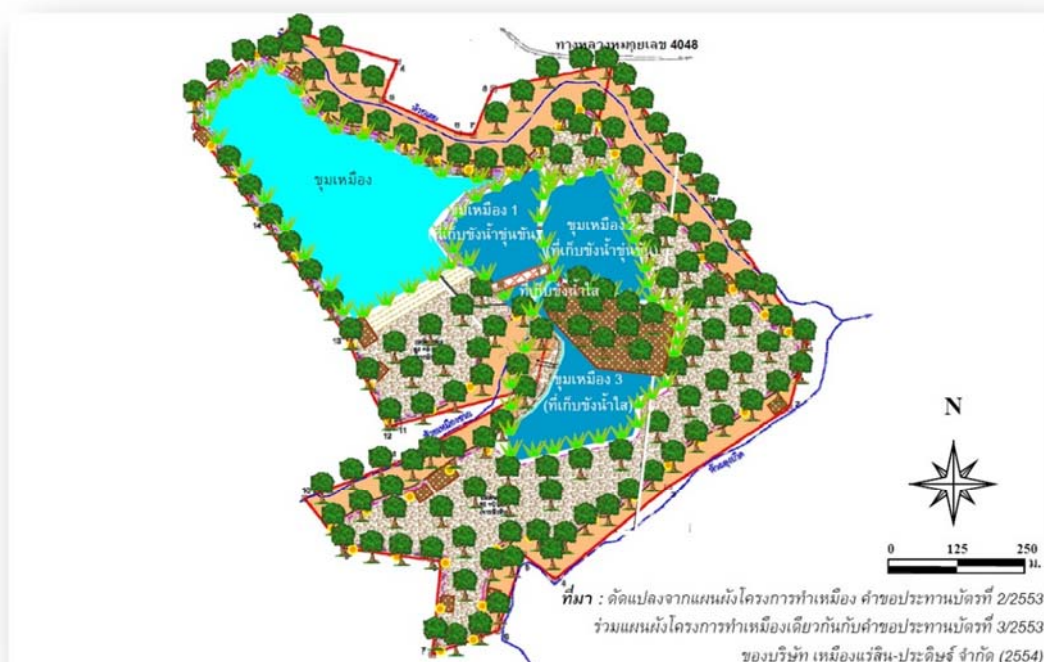
แผนผังการฟื้นฟูพื้นที่หลังสิ้นสุดการทำเหมือง

☒ อื่นๆ (ระบุ)...ปลูกต้นไม้โตเร็วในพื้นที่ที่ถมกลับบริเวณขุมเหมืองประมาณ 98 ไร่ และพื้นที่กิจกรรมเกี่ยวเนื่องประมาณ 74 ไร่ รวมเป็นพื้นที่ฟื้นฟูประมาณ 172 ไร่ เพื่อปรับพื้นที่ให้สามารถใช้ประโยชน์ได้ใกล้เคียงกับพื้นที่ก่อนการทำเหมือง ส่วนที่เก็บขังน้ำขุนชั้นบริเวณขุมเหมือง 1 ขนาดพื้นที่ 16 ไร่ และขุมเหมือง 2 ขนาดพื้นที่ 17.9 ไร่ รวมทั้งที่เก็บขังน้ำใส(ขุมเหมือง 3) ขนาดพื้นที่ 27 ไร่ จะพัฒนาเป็นพื้นที่เก็บน้ำใช้

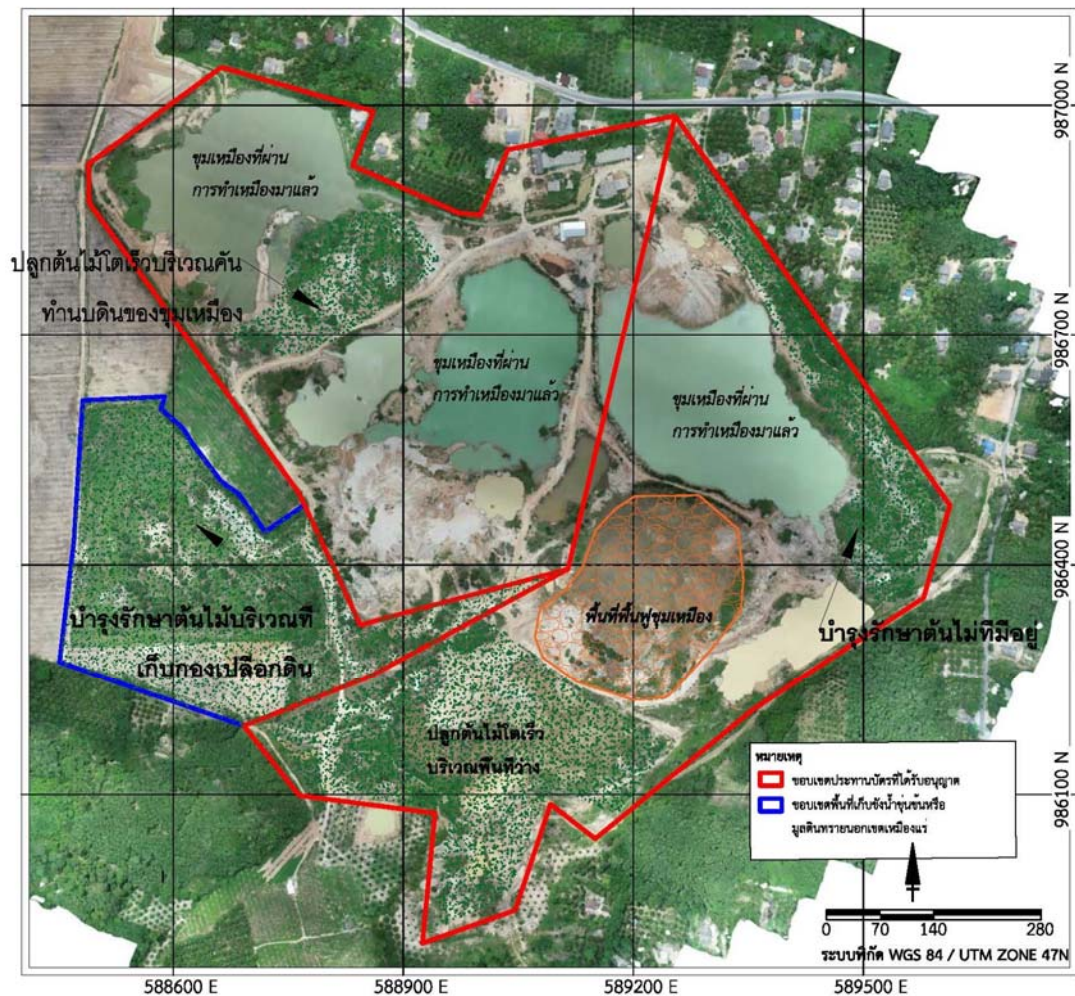
แผนผังการฟื้นฟูพื้นที่ในรอบ 1 ปีที่ผ่านมา

จำนวน.....1.....แห่ง ขนาด (กxยxล) 260 x 291 x 10 เมตร เนื้อที่ 38 ไร่

วิธีดำเนินการนำเปลือกดินและมูลดินทรายที่ได้จากการทำเหมืองไปปรับถมพื้นที่บ่อเหมือง สามารถปรับถมได้ทั้งหมดจนถึงระดับผิวดินเดิม พร้อมทั้งปลูกพืชคลุมดินและปลูกไม้โตเร็ว

จำนวน 1 แห่ง ขนาด (กxยxล) 250 x 20 และ 150 x 20 เมตร เนื้อที่ 3 ไร่

วิธีดำเนินการ ปลูกพืชคลุมดินและต้นไม้โตเร็วบริเวณคันนบดินของชุมชนเหมืองที่ไม่ใช้ทำเหมืองแล้วเพื่อป้องกันการชะล้างพังทลายของเศษดินและหิน และบำรุงรักษาต้นไม้บริเวณที่เก็บกองเปลือกดิน

- ☒ การปลูกต้นไม้ระหว่างพื้นที่ว่างทั่วไปในเขตพื้นที่ประทานบัตร รวมเนื้อที่.....100.....ไร่

วิธีดำเนินการ ปลูกต้นไม้โตเร็ว บริเวณพื้นที่ว่างด้านทิศใต้ของประทานบัตร

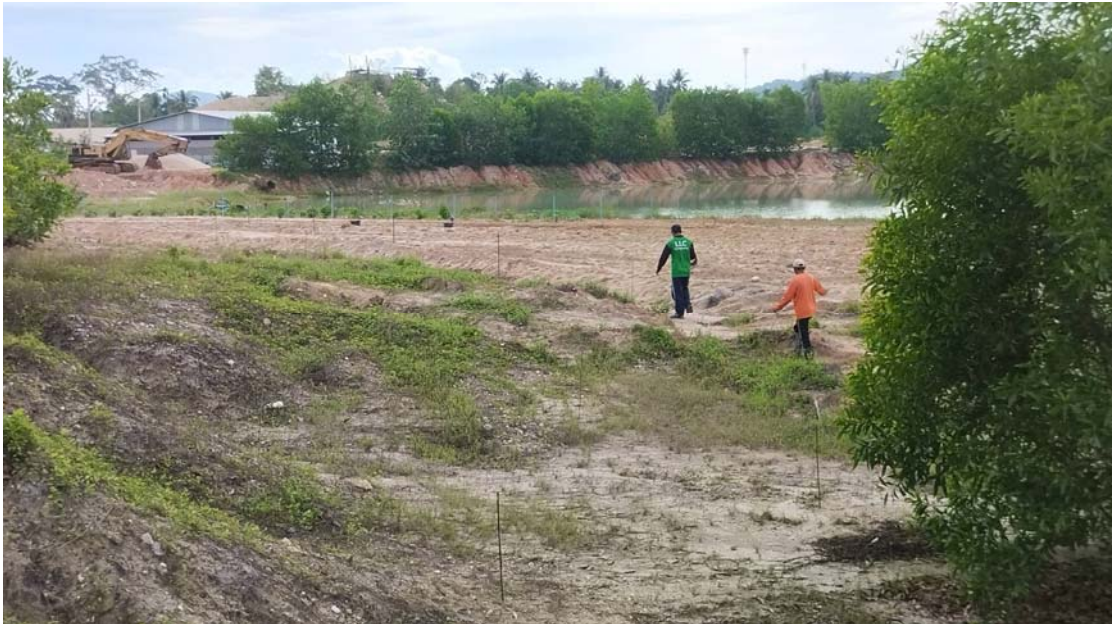
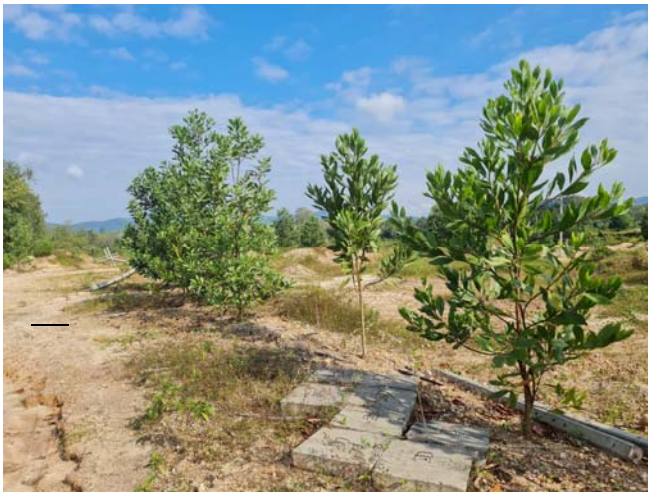
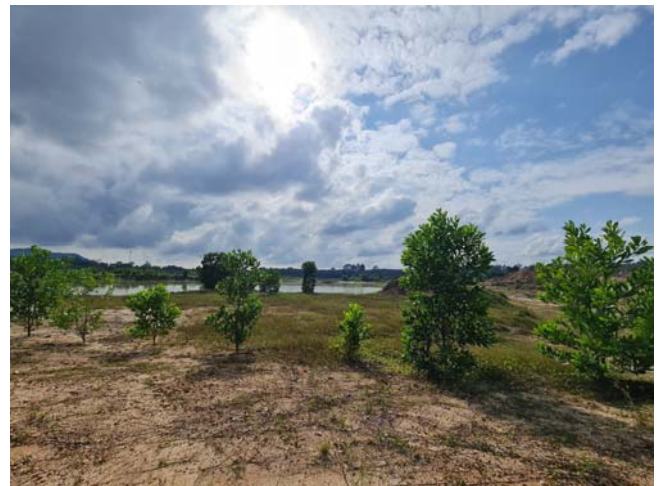
การปรับสภาพพื้นที่และปลูกต้นไม้บริเวณชุมชนเมืองที่ผ่านการทำเหมืองแล้ว

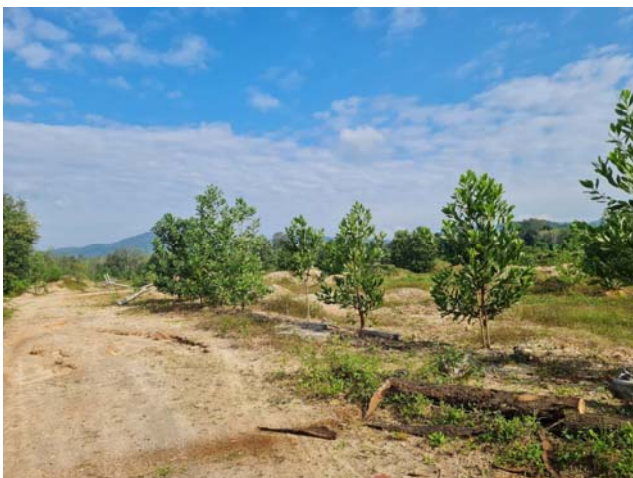
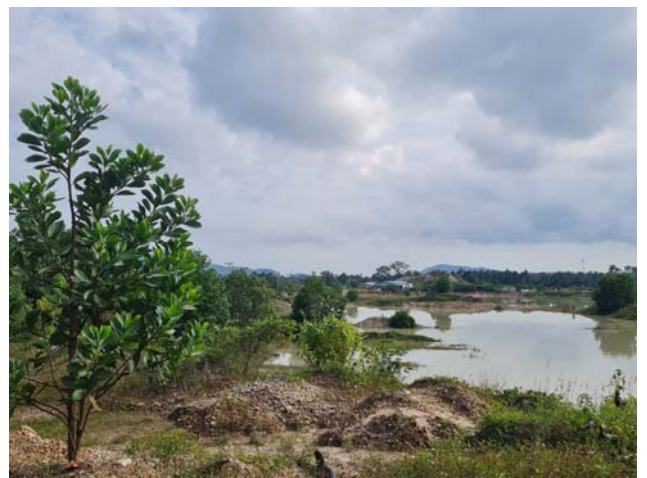
ปลูกต้นไม้ได้เร็วบริเวณคันทำนบดินของชุมชนเมืองที่ไม่ใช่ทำเหมืองแล้ว

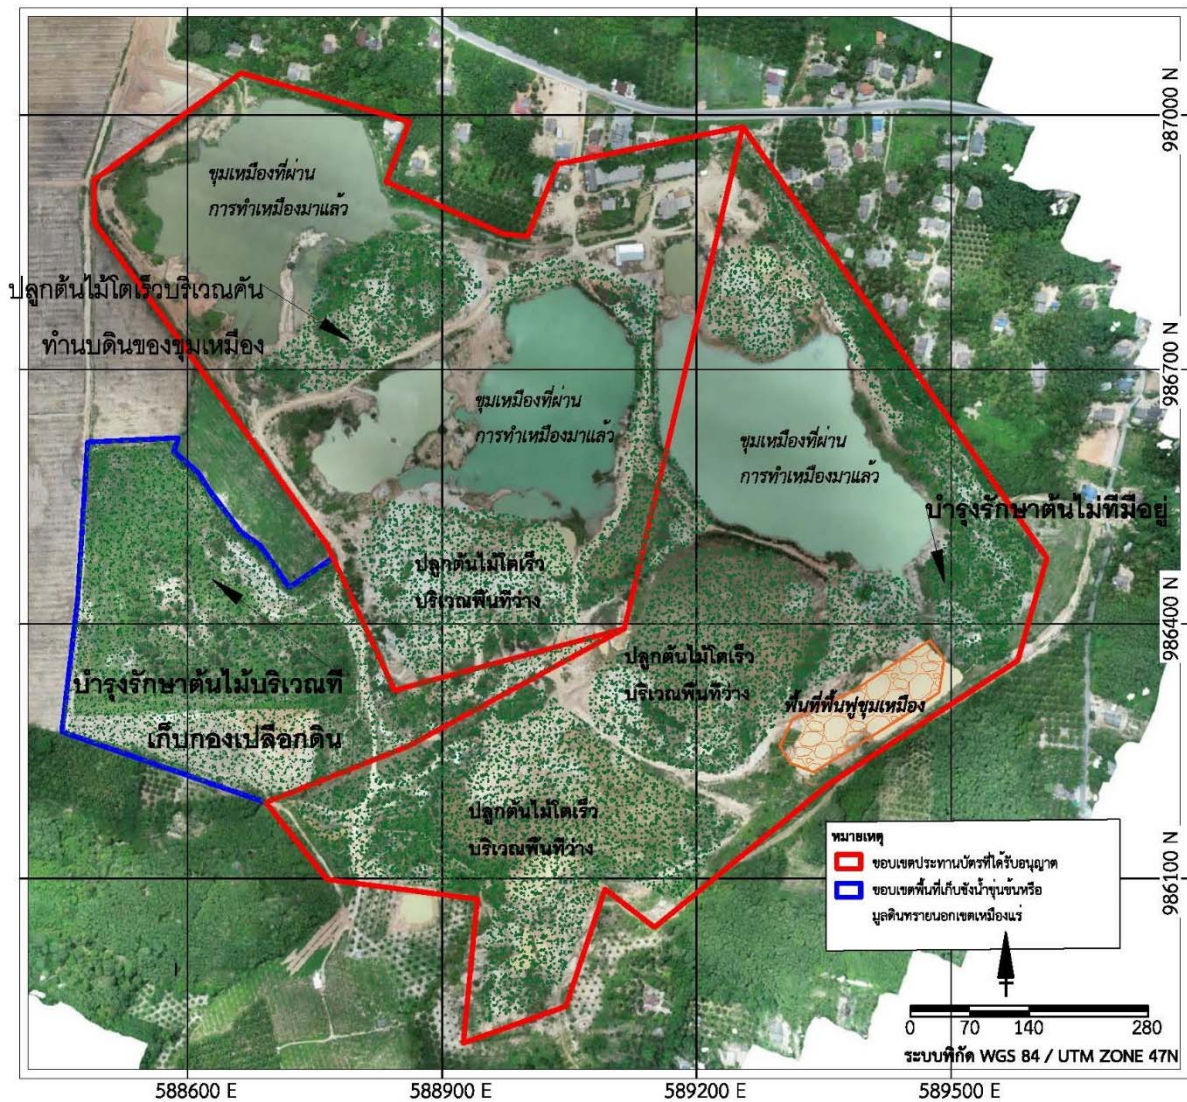
แผนผังการฟื้นฟูพื้นที่ในช่วง 1 ปีข้างหน้า

จำนวน 1 แห่ง ขนาด (กxยxล) 140 x 100 x 10 เมตร เนื้อที่ 9 ไร่

วิธีดำเนินการ นำเปลือกดินและมูลดินทรายที่ได้จากการทำเหมืองไปปรับถมพื้นที่บ่อเหมือง สามารถปรับถมได้ทั้งหมดจนถึงระดับผิวดินเดิม พร้อมทั้งปลูกพืชคลุมดินและปลูกไม้โตเร็ว

- ☒ การปลูกต้นไม้ระหว่างพื้นที่ว่างทั่วไปในเขตพื้นที่ประทานบัตร รวมเนื้อที่.....50.....ไร่

วิธีดำเนินการ....ปลูกต้นไม้โตเร็วบริเวณพื้นที่ว่าง ที่ไม่มีกิจกรรมการทำเหมือง.....
