บทที่ 3

การปฏิบัติตามมาตรการติดตามตรวจสอบผลกระทบสิ่งแวดล้อม

3.1 การศึกษาการปฏิบัติตามมาตรการติดตามตรวจสอบผลกระทบสิ่งแวดล้อม

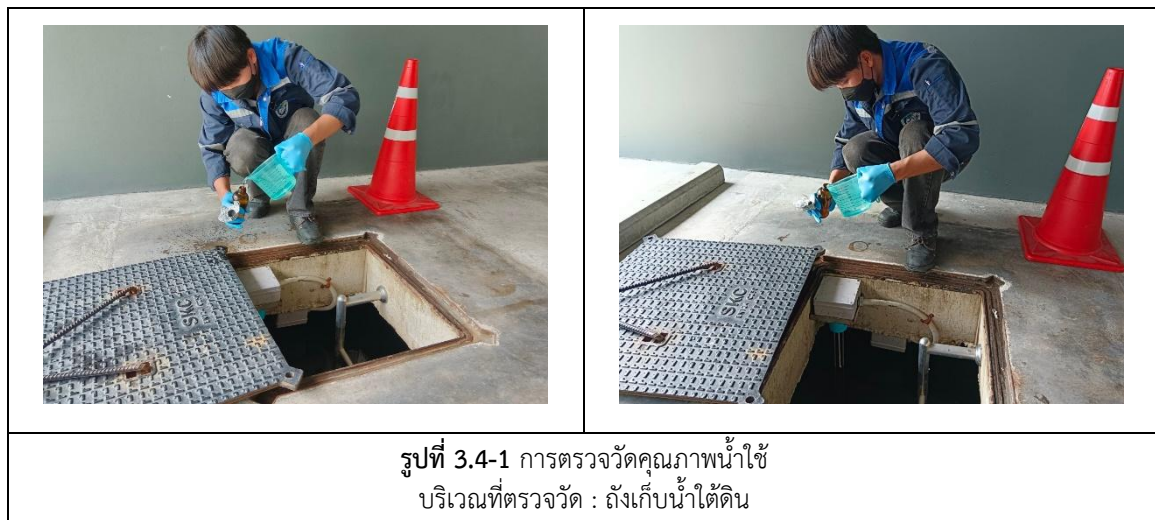
เดือนที่ตรวจวัด	หน่วย	ผลการตรวจวัด	ค่ามาตรฐาน ⁽¹⁾
		อีโคไล (<i>E.coli</i>)	
พ.ศ. 2565			
มกราคม	MPN/100 ml	ตรวจไม่พบ	ต้องตรวจไม่พบ
เมษายน	MPN/100 ml	ตรวจไม่พบ	ต้องตรวจไม่พบ
กรกฎาคม	MPN/100 ml	ตรวจไม่พบ	ต้องตรวจไม่พบ
ตุลาคม	MPN/100 ml	ตรวจไม่พบ	ต้องตรวจไม่พบ
พ.ศ. 2566			
มกราคม	MPN/100 ml	ตรวจไม่พบ	ต้องตรวจไม่พบ
เมษายน	MPN/100 ml	ตรวจไม่พบ	ต้องตรวจไม่พบ
กรกฎาคม	MPN/100 ml	ตรวจไม่พบ	ต้องตรวจไม่พบ
ตุลาคม	MPN/100 ml	ตรวจไม่พบ	ต้องตรวจไม่พบ
พ.ศ. 2567			
มกราคม	MPN/100 ml	ตรวจไม่พบ	ต้องตรวจไม่พบ
เมษายน	MPN/100 ml	ตรวจไม่พบ	ต้องตรวจไม่พบ
สิงหาคม	MPN/100 ml	ตรวจไม่พบ	ต้องตรวจไม่พบ
ธันวาคม	MPN/100 ml	ตรวจไม่พบ	ต้องตรวจไม่พบ

หมายเหตุ : ⁽¹⁾ เกณฑ์กำหนดคุณภาพน้ำประปาการประปานครหลวง พ.ศ. 2560
 - ผลการตรวจวัดปี 2565 วิเคราะห์โดยบริษัท เอ็นไวโรเปอร์ จำกัด
 - ผลการตรวจวัดปี 2566-2567 วิเคราะห์โดยบริษัท สเปเชียล แล็บ เอ็นไว แอนด์ คอนซัลแตนท์ จำกัด

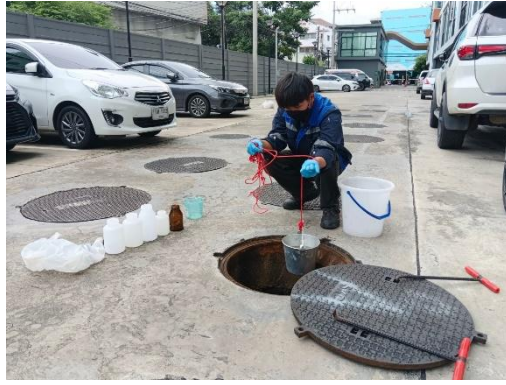
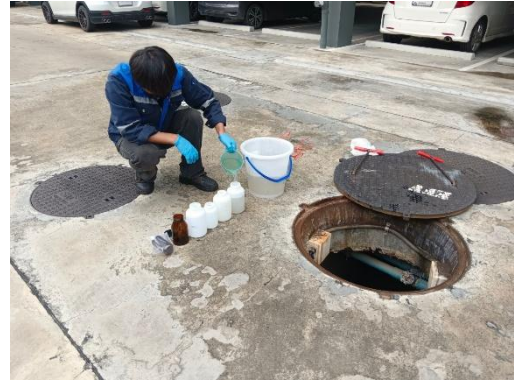
รูปที่ 3.4-3 การตรวจวัดคุณภาพน้ำทิ้ง
บริเวณที่ตรวจวัด : น้ำเสียก่อนเข้าระบบบำบัดน้ำเสีย อาคาร A

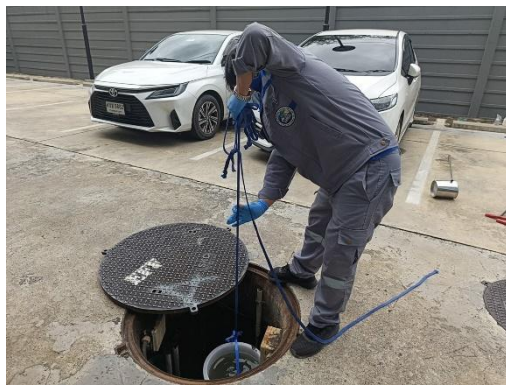
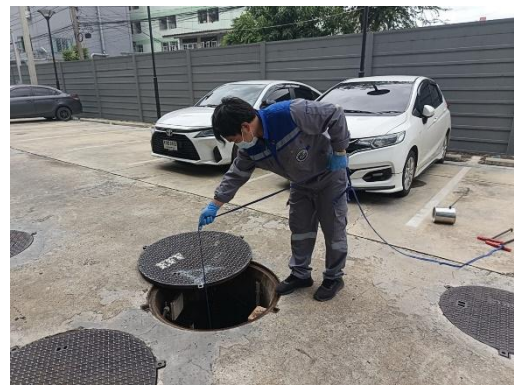
รูปที่ 3.4-4 การตรวจวัดคุณภาพน้ำทิ้ง
บริเวณที่ตรวจวัด : น้ำทิ้งที่ผ่านการบำบัดจากระบบบำบัดน้ำเสีย อาคาร A

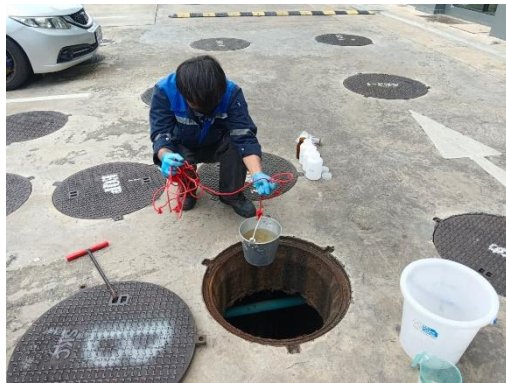
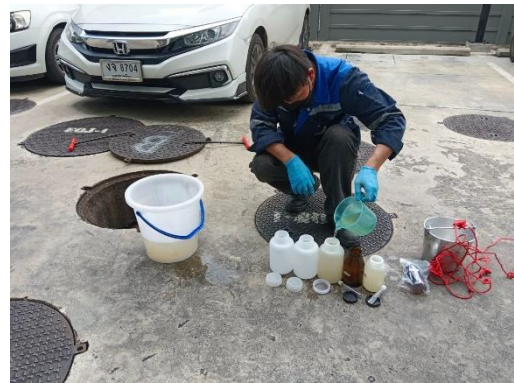
รูปที่ 3.4-5 การตรวจวัดคุณภาพน้ำทิ้ง
บริเวณที่ตรวจวัด : น้ำเสียก่อนเข้าระบบบำบัดน้ำเสีย อาคาร B

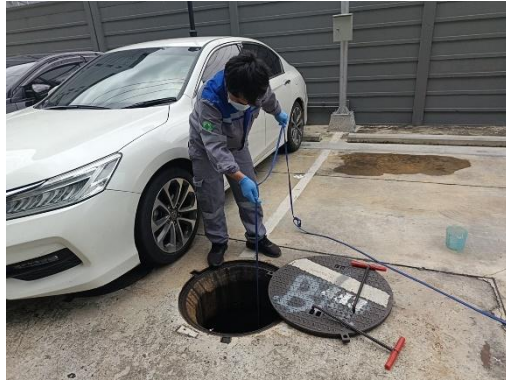
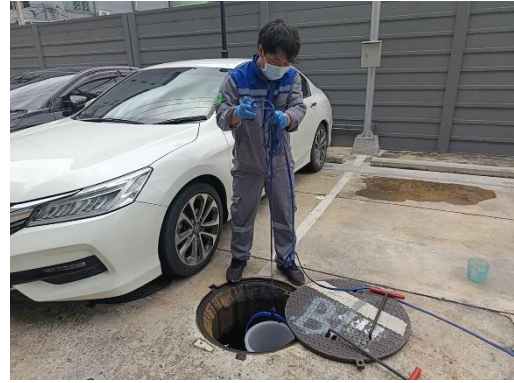
รูปที่ 3.4-6 การตรวจวัดคุณภาพน้ำทิ้ง
บริเวณที่ตรวจวัด : น้ำทิ้งที่ผ่านการบำบัดจากระบบบำบัดน้ำเสีย อาคาร B

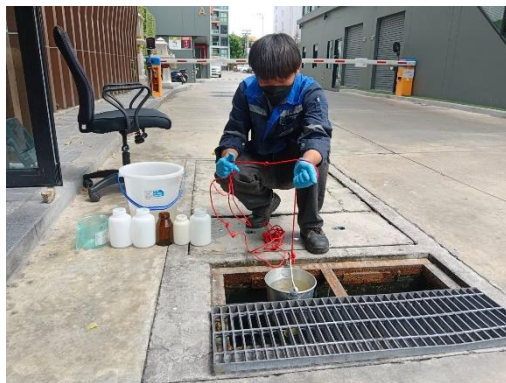
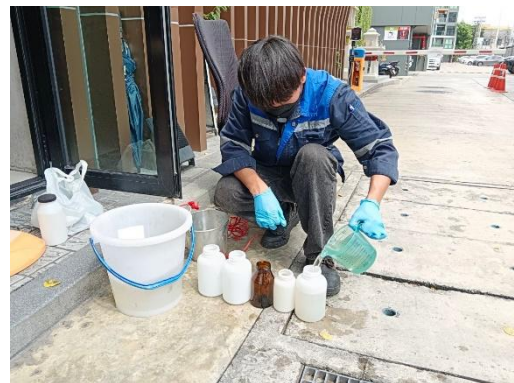
รูปที่ 3.4-7 การตรวจวัดคุณภาพน้ำทิ้ง
บริเวณที่ตรวจวัด : บ่อพักน้ำสุดท้ายก่อนระบายออกนอกโครงการ
