รายงานผลการดำเนินงานตามมาตรการลดผลกระทบสิ่งแวดล้อม
และผลการติดตามตรวจสอบคุณภาพสิ่งแวดล้อม
ของโครงการโรงพยาบาลกรุงเทพสุราษฎร์(ส่วนขยาย)

บริษัท โรงพยาบาลกรุงเทพสุราษฎร์ จำกัด
179, 179/1 ต.วัดประตู่ อ.เมืองสุราษฎร์ธานี จ.สุราษฎร์ธานี 84000
ในช่วงระหว่างเดือน กรกฎาคม – ธันวาคม 2567

รายงานผลการปฏิบัติตามมาตรการป้องกันและแก้ไขผลกระทบสิ่งแวดล้อม
และมาตรการติดตามตรวจสอบผลกระทบสิ่งแวดล้อม
โครงการ โรงพยาบาลกรุงเทพสุราษฎร์(ส่วนขยาย)

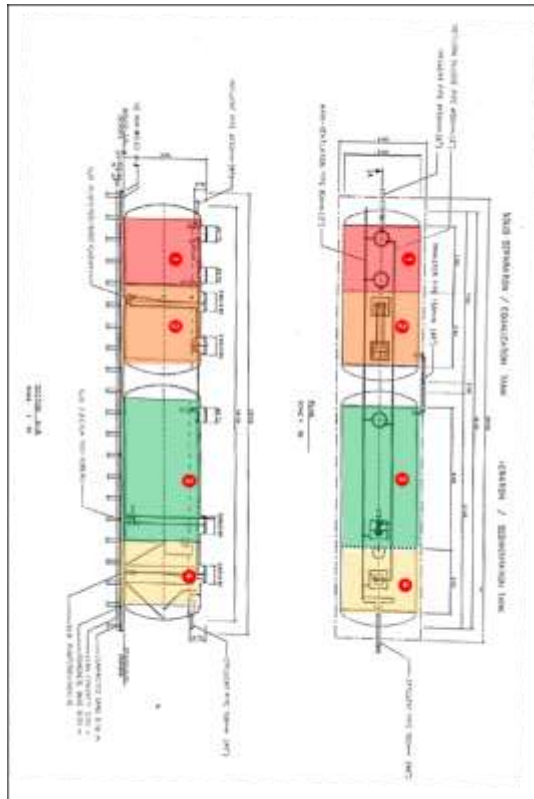
รูปที่ 1-2 ผังการทำงานระบบบำบัดน้ำเสียโรงพยาบาลกรุงเทพสุราษฎร์

ทางโครงการได้จัดให้มีระบบบำบัดน้ำเสีย ชนิด Activated Sludge เป็นระบบบำบัดน้ำเสียแบบเติมอากาศ
ความสามารถในการบำบัดเท่ากับ 250 ลบ.ม./วัน (ดังรูปที่ 1-2 ผังการทำงานระบบบำบัดน้ำเสียโรงพยาบาลกรุงเทพสุราษฎร์)

ปัจจุบันมีน้ำเสียเกิดขึ้นเฉลี่ย 90-100 ลบ.ม./วัน โดยโรงพยาบาลจัดให้มีเจ้าหน้าที่ดูแลรักษาและควบคุมระบบบำบัดน้ำเสียรวม ให้สามารถทำงานได้อย่างต่อเนื่องและมีประสิทธิภาพ โดยการตรวจสอบและควบคุมการทำงานของเครื่องจักรที่ใช้ในระบบบำบัดน้ำเสียประจำวัน และประจำเดือน, ตรวจสอบติดตามคุณภาพน้ำทิ้งประจำวัน (ดังรูปที่ 1-3 การตรวจสอบระบบบำบัดน้ำเสียประจำวัน), ดำเนินการจัดจ้างรถดูดเพื่อกำจัดไขมันออกจากบ่อดักไขมัน และกำจัดตะกอนส่วนเกินประจำสัปดาห์ (ดังรูปที่ 1-4 การดูดไขมัน และตะกอนส่วนเกิน) และตรวจสอบติดตามคุณภาพน้ำทิ้งประจำเดือน ซึ่งระบบสามารถบำบัดน้ำเสียให้คุณภาพน้ำทิ้งหลังการบำบัดผ่านเกณฑ์มาตรฐานที่ทางราชการกำหนด

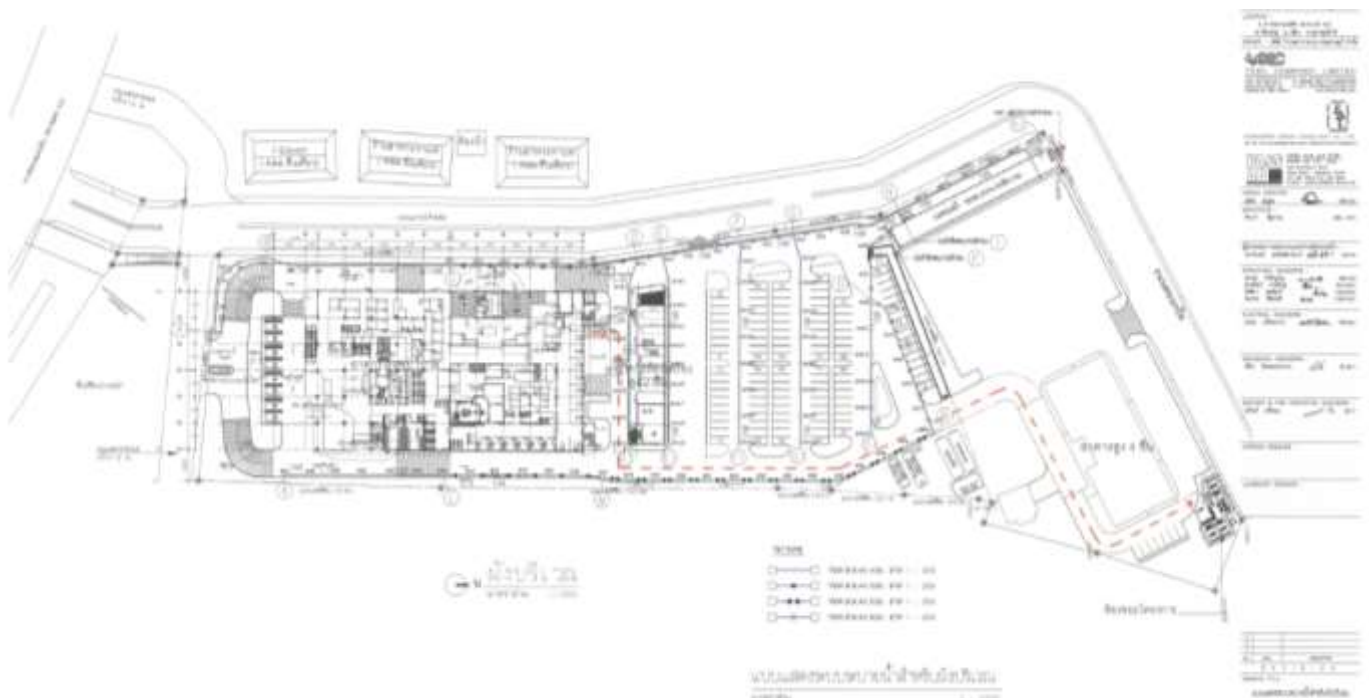
รูปที่ 1-5 ผังระบบระบายน้ำของโครงการ

ทางโครงการมีการจัดทำบ่อพักน้ำหลังการบำบัด และปล่อยผ่านท่อระบายน้ำของโครงการซึ่งก่อสร้างเป็นแนวที่รอบโรงพยาบาล มีช่องตะแกรง ทุกๆ 20 เมตร สำหรับชะลอความเร็วของน้ำและดักตะกอนดินทรายจากถนนที่อาจมาพร้อมกับน้ำฝนที่เกิดขึ้นในพื้นที่โครงการ ก่อนระบายน้ำทิ้งสู่ลำรางสาธารณะหลังโรงพยาบาล (ดังรูปที่ 1-5 ผังระบบระบายน้ำของโครงการ)

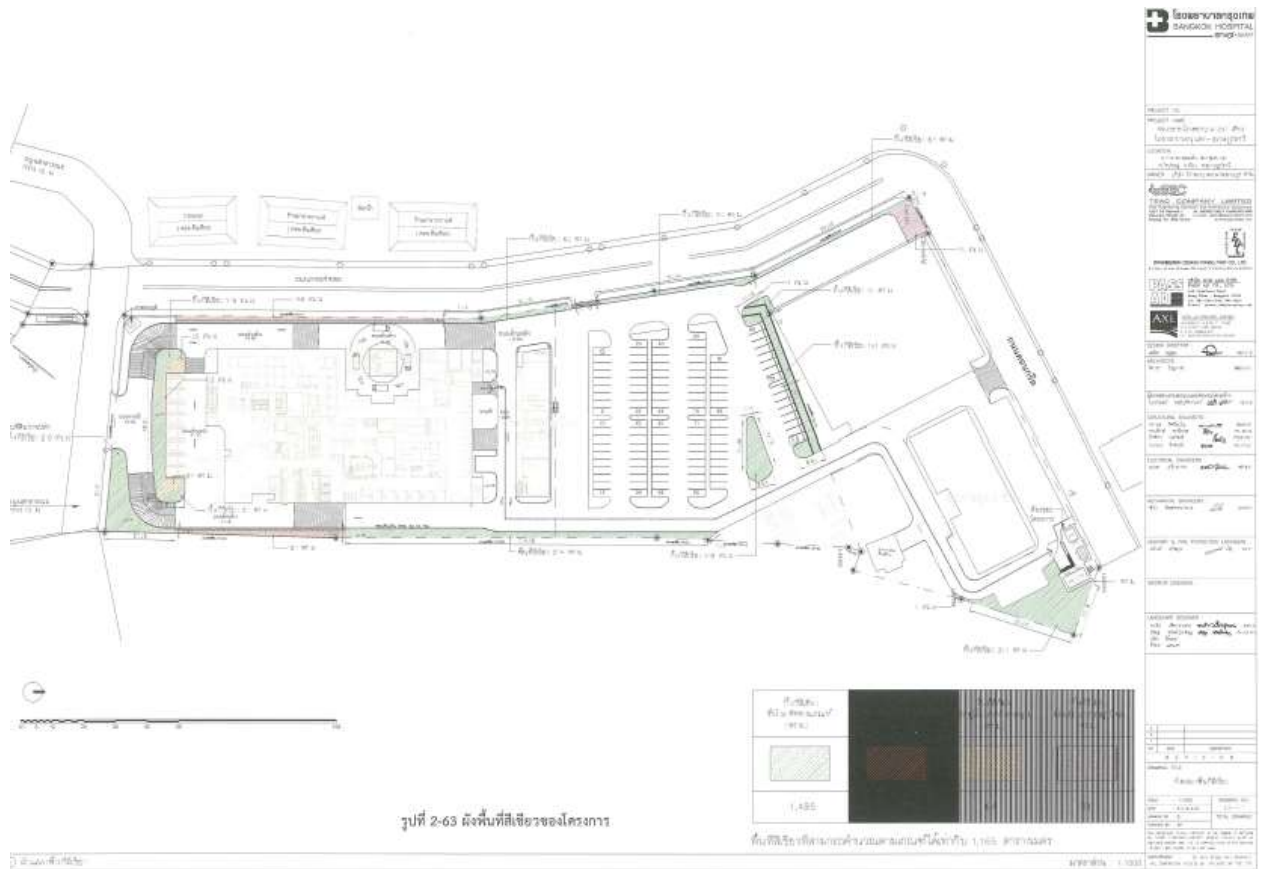
รูปที่ 1-8 ผังพื้นที่สีเขียวในโครงการ

โครงการจัดให้มีพื้นที่สีเขียวที่ไม่ซ้อนทับกับระบบสาธารณูปโภค ไม่อยู่หลังคาปกคลุมและมีความกว้างมากกว่า 1 เมตร เท่ากับ 1,485 ตารางเมตร(รูปที่ 1-8 ผังพื้นที่สีเขียว) แบ่งเป็นพื้นที่ปลูกไม้ยืนต้น(พื้นที่สีเขียวยั่งยืน) 984.00 ตารางเมตร และพื้นที่ปลูกไม้พุ่มและไม้คลุมดิน 501 ตารางเมตร

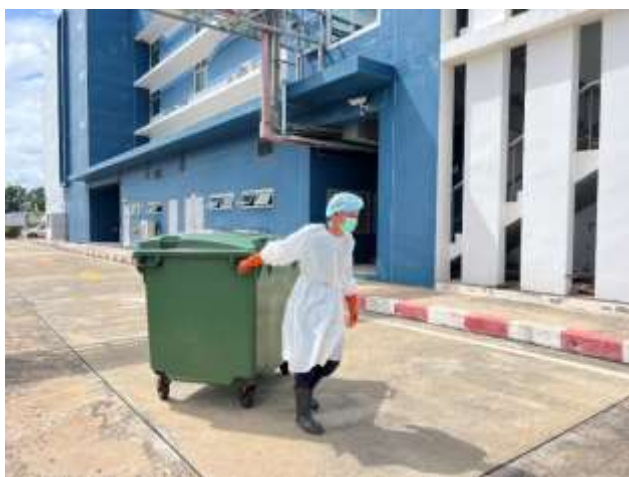
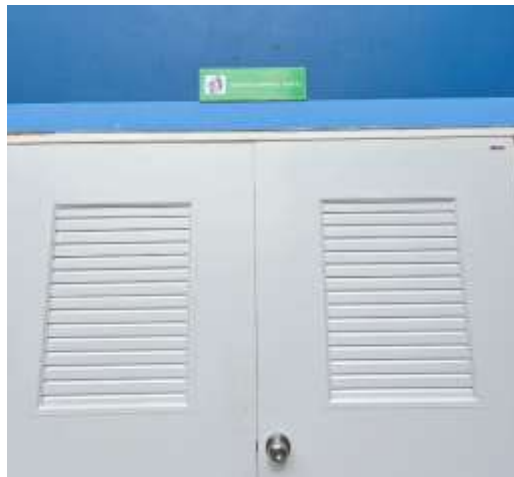
รูปที่ 3-1 การจัดการขยะมูลฝอยทั่วไป

โครงการมีการดูแล ทำความสะอาดห้องพักมูลฝอยรวมอย่างสม่ำเสมอ ห้องพักมูลฝอยรวมไม่มีขยะตกค้างหรือล้นถัง ดังรูปที่

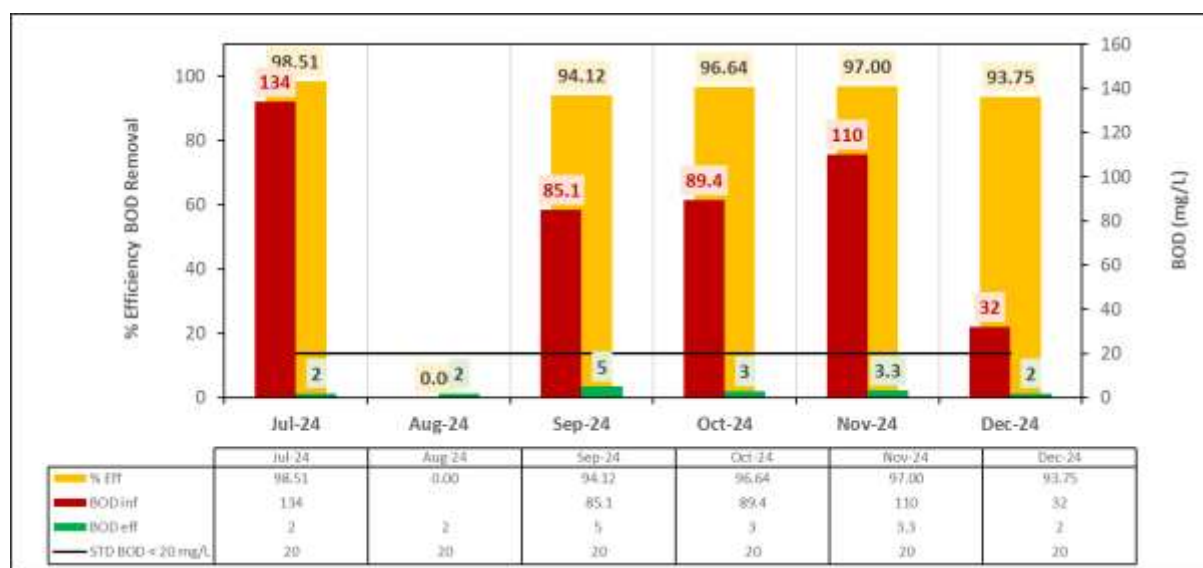
รูปที่ 3-4 กราฟแสดงค่าความสกปรกในรูปสารอินทรีย์ (BOD) ในน้ำเสีย (Influent) และน้ำทิ้ง (Effluent) ตั้งแต่เดือนกรกฎาคม – ธันวาคม ปี 2567

>> ค่าความสกปรกในรูปของ BOD ในน้ำทิ้งของโรงพยาบาลอยู่ในเกณฑ์ที่กฎหมายกำหนด และมีแนวโน้มคงที่ โดยพบว่าน้ำเสียหลังการบำบัดมีค่า BOD เฉลี่ยอยู่ที่ < 3 มิลลิกรัมต่อลิตร โดยสามารถกำจัดค่า BOD ได้มากกว่า 90%

หมายเหตุ : น้ำเสียเข้าระบบบำบัด (Influent) จะมีการตรวจคุณภาพน้ำ 3 เดือนต่อครั้ง ตั้งแต่เดือนกันยายน 2566 ถึง สิงหาคม 2567 และมีการเปลี่ยนรอบการตรวจวัดให้ถี่ขึ้นเป็น เดือนละ 1 ครั้งตั้งแต่เดือนกันยายน 2567 ถึง สิงหาคม 2568

การดำเนินการแก้ไข : ปรับอัตราส่วนการผสมคลอรีน และอัตราส่วนการจ่ายคลอรีนเข้าสู่ถัง ให้เหมาะสมกับอัตราการไหลของน้ำ และปริมาณของถังพักน้ำใสหลังบำบัด ซึ่งได้ดำเนินการปรับความเข้มข้นของคลอรีนให้อยู่ในช่วงที่เหมาะสม ส่งผลให้ค่า Total Coliforms และ Fecal Coliforms ในเดือนพฤศจิกายน - ธันวาคม 2567 เป็นไปตามตามเกณฑ์มาตรฐาน (ค่ามาตรฐาน Total Coliforms ต้องไม่เกินกว่า 5000 MPN/100 ml และค่ามาตรฐาน Fecal Coliforms ต้องไม่เกินกว่า 1000 MPN/100 ml) นอกจากนี้ได้ทำการติดตั้งท่อและวาล์วบายพาส พร้อมชุดสแตนเลสสำหรับการล้างถังพักน้ำหลังบำบัดเพื่อลดการสะสมของตะกอนที่หลุดออกจากบ่อดักตะกอน โดยวางแผนการล้างปีละ 1 ครั้ง (เดือนธันวาคม)

ทั้งนี้ระบบบำบัดน้ำเสียของโครงการได้รับการออกแบบให้สามารถบำบัดน้ำเสียจากกิจกรรมต่างๆ ให้มีคุณภาพน้ำทิ้งที่สอดคล้องตามมาตรฐานที่กำหนด อย่างไรก็ตาม พบว่าในบางเดือนค่ามาตรฐาน Total Coliforms และ Fecal Coliforms มีระดับสูงเกินเกณฑ์ที่กำหนด โรงพยาบาลจึงได้ดำเนินการแก้ไขโดยตรวจสอบระบบบำบัดน้ำเสียอย่างละเอียด ปรับปรุงการควบคุมการใช้คลอรีนให้เหมาะสม และปรับเปลี่ยนระบบเพื่อให้ง่ายต่อการดูแลรักษา เพื่อให้มั่นใจว่าน้ำเสียที่ผ่านการบำบัดมีคุณภาพอยู่ในเกณฑ์มาตรฐานอย่างต่อเนื่อง

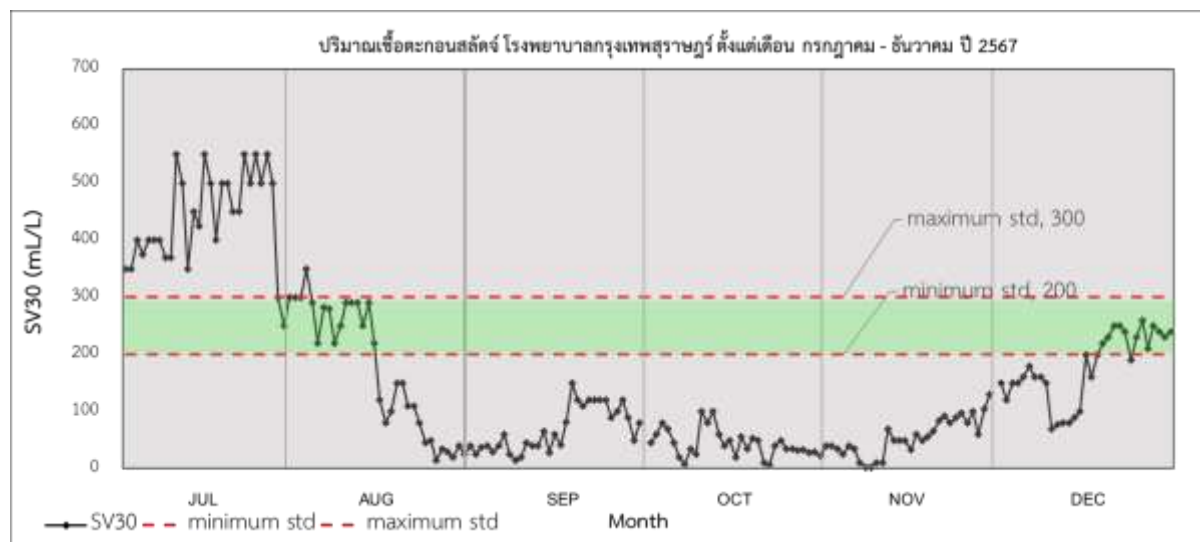
รูปที่ 3-5 กราฟแสดงปริมาณเชื้อสลัดจ์ โรงพยาบาลกรุงเทพสุราษฎร์ ตั้งแต่เดือนกรกฎาคม-ธันวาคม ปี 2567

จากการเก็บข้อมูลปริมาณตะกอนสลัดจ์ในบ่อเติมอากาศ ของโรงพยาบาลกรุงเทพสุราษฎร์ ตั้งแต่เดือน กรกฎาคม - ธันวาคม ปี 2567 พบว่าในช่วงเดือน สิงหาคม ถึง ตุลาคม เชื้อตะกอนสลัดจ์มีแนวโน้มลดลงจากการปรับปรุงระบบท่อภายในโรงพยาบาลและระบบบำบัดน้ำเสียให้สามารถควบคุมดูแลรักษาได้อย่างมีประสิทธิภาพมากขึ้น

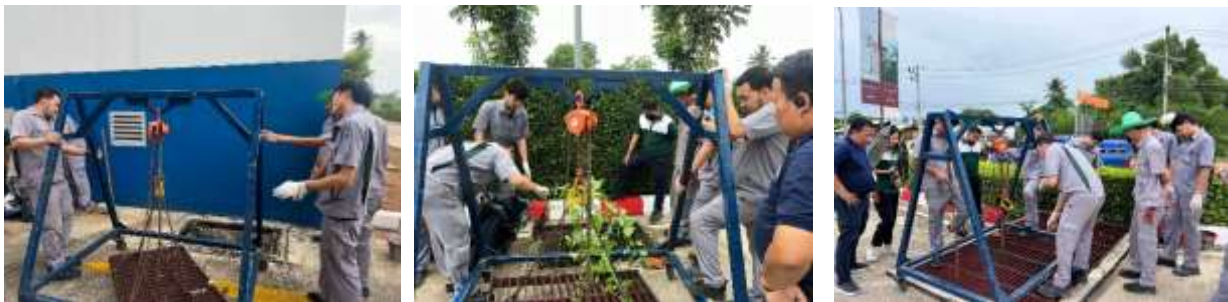
โครงการมีการตรวจสอบระบบระบายน้ำของโครงการ และทำความสะอาดท่อระบายน้ำ บ่อพักน้ำ และตะแกรงดักขยะ อย่างสม่ำเสมอ ซึ่งระบบระบายน้ำของโครงการไม่มีขยะและไม่มีการอุดตันดัง รูปที่ 3-6 การตรวจสอบระบบระบายน้ำ

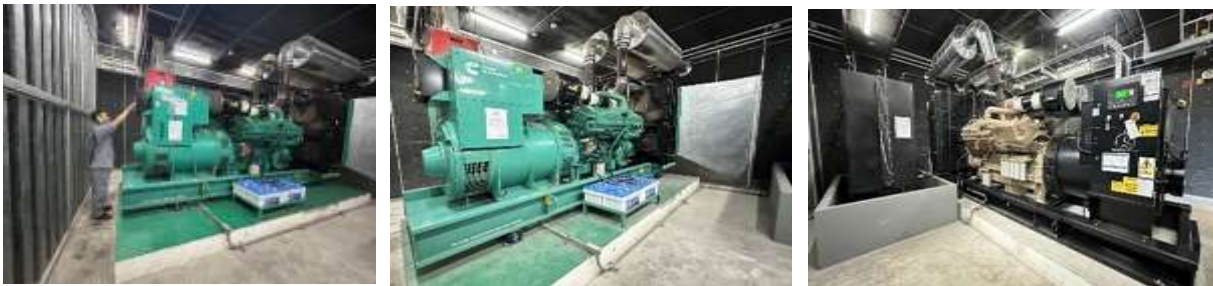
รูปที่ 3-7 การตรวจสอบการทำงานของระบบไฟฟ้า

โครงการมีการตรวจสอบการทำงานของระบบไฟฟ้า อุปกรณ์ไฟฟ้าของโครงการและทำการซ่อมแซมหากเกิดอุปกรณ์ชำรุดระยะเวลาดำเนินการ ดังรูปที่ 3-8 การตรวจสอบการทำงานของระบบไฟฟ้า

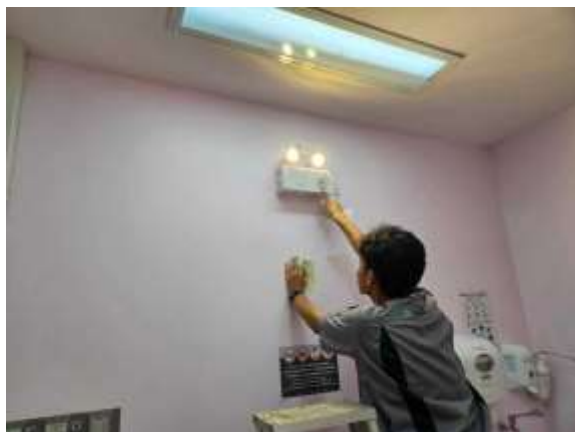
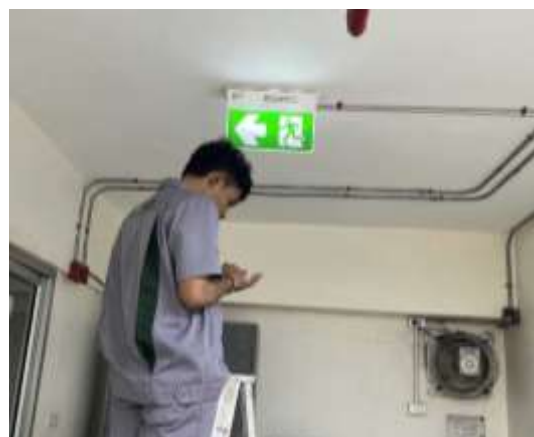
รูปที่ 3-8 การตรวจสอบสภาพความพร้อมใช้ของระบบไฟฉุกเฉินในโรงพยาบาล

ตารางที่ 3-4 แสดงจำนวนและอัตราความพร้อมใช้ของอุปกรณ์ป้องกัน และระบบอัคคีภัย โรงพยาบาลกรุงเทพสุราษฎร์

รายการอุปกรณ์	จำนวน	% ความพร้อมใช้	แผนการบำรุงรักษา
	ก.ค. – ธ.ค. 2567		
Extinguish - ถังดับเพลิง	103	100%	Monthly
Emergency light Box - กล่องไฟฉุกเฉิน	368	100%	Monthly
Fire Exit Box - ป้ายกล่องทางหนีไฟ	158	100%	Monthly
Fire Hose - ตู้สายฉีดดับเพลิง	45	100%	Monthly
Fire Hydrant - หัวจ่ายน้ำดับเพลิง	59	100%	Monthly
FM-200	1	100%	Monthly
Door - ประตูหนีไฟ	14	100%	Monthly
Fire Alarm - สัญญาณแจ้งเหตุเพลิงไหม้	3	100%	Yearly (Jun, Nov)
Smoke Detector - อุปกรณ์ตรวจจับควัน	696	100%	Yearly (Jun, Nov)
Heat Detector - อุปกรณ์ตรวจจับความร้อน	176	100%	Yearly (Jun, Nov)
