บทที่ 3

ผลการปฏิบัติตามมาตรการติดตามตรวจสอบผลกระทบสิ่งแวดล้อม

เพื่อตรวจสอบการทำงานของระบบสาธารณูปโภค ระบบการสนับสนุน และการประเมินผลกระทบสิ่งแวดล้อม ประเมินผลและจัดทำรายการติดตามตรวจสอบผลกระทบสิ่งแวดล้อมเสนอต่อสำนักนโยบายและแผนทรัพยากรธรรมชาติและสิ่งแวดล้อม และหน่วยงานที่เกี่ยวข้องรับทราบถึงสถานการณ์คุณภาพสิ่งแวดล้อมของโครงการ สโคป พร้อมศรี (SCOPE PROMSRI)

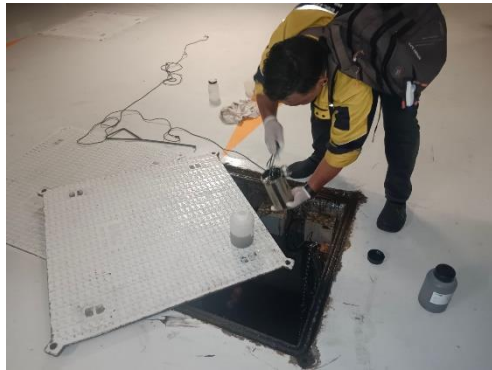
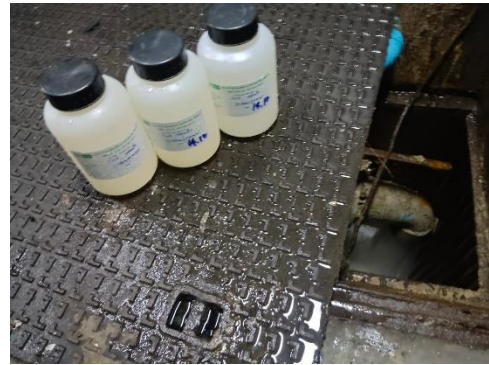
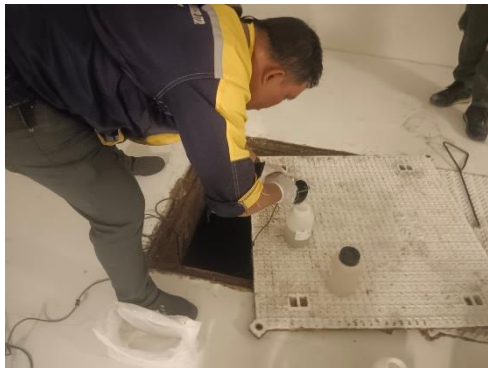
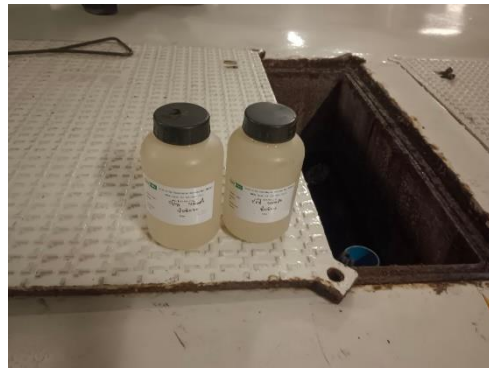
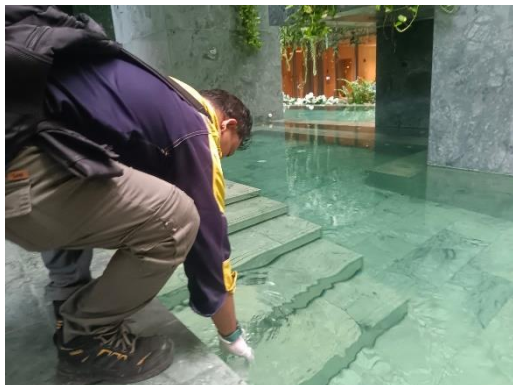
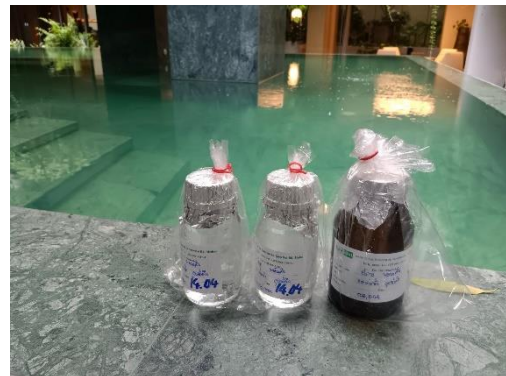
ภาพที่ 3.5.3-1 ตำแหน่งจุดตรวจวัดคุณภาพน้ำ และการเก็บตัวอย่างน้ำระบบบำบัดน้ำเสียและสระว่ายน้ำ
