**5. ผลการดำเนินการตามมาตรการป้องกันและแก้ไขผลกระทบสิ่งแวดล้อม**  
**ตารางที่ 5 เปรียบเทียบมาตรการป้องกันและแก้ไขผลกระทบสิ่งแวดล้อมที่กำหนดไว้ในรายงานการวิเคราะห์ผลกระทบสิ่งแวดล้อม**  
**โครงการ City Resort@Sea Sriracha (ชื่อเดิม โรงแรมและอาคารอยู่อาศัยรวม(ให้เช่า) ระยะเปิดดำเนินการ**

### ภาพที่ 3 การดำเนินการตามมาตรการป้องกันและแก้ไขผลกระทบสิ่งแวดล้อม

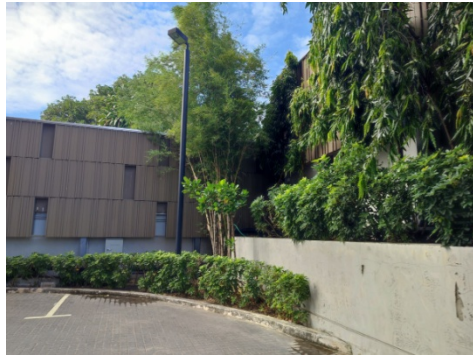
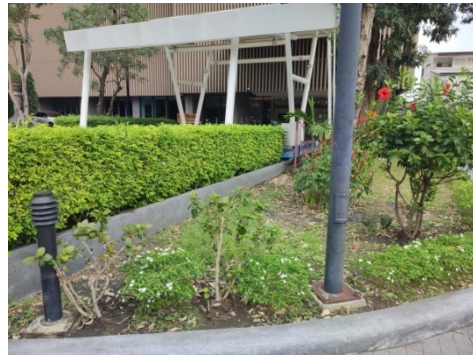
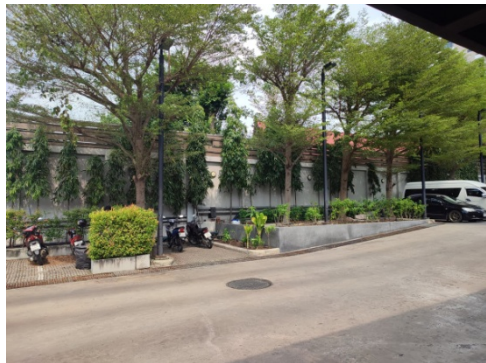
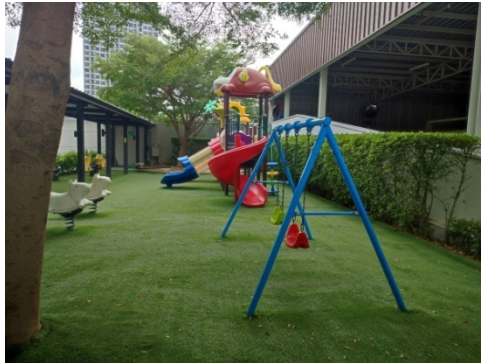
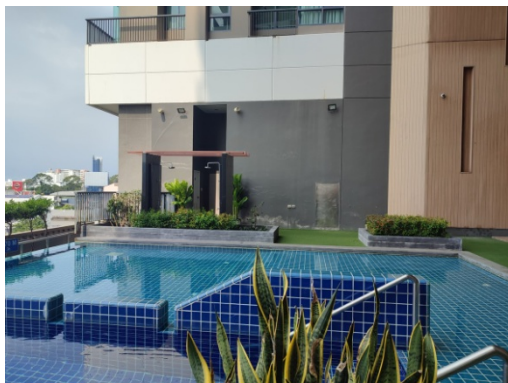
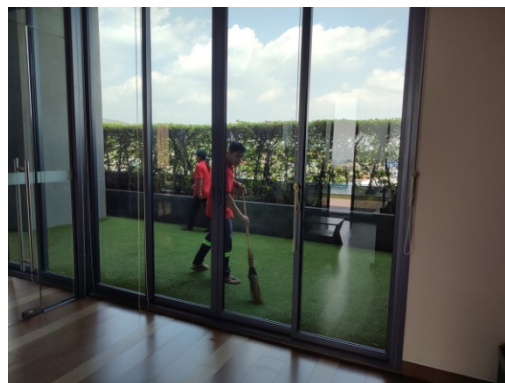
ภาพที่ 3-1 พื้นที่สีเขียวของโครงการ

พื้นที่สีเขียวบริเวณชั้นล่างของโครงการ และการบำรุงรักษาต้นไม้

พื้นที่สีเขียวด้านบนอาคาร

พื้นที่สีเขียวชั้นสระว่ายน้ำ

เงื่อนไขตามมาตรการป้องกันและแก้ไขผลกระทบสิ่งแวดล้อม	ผลการปฏิบัติตามมาตรการ	ปัญหา อุปสรรค และข้อเสนอแนะ	เอกสารอ้างอิง
<b>1.ทรัพยากรสิ่งแวดล้อมทางกายภาพ</b> <b>1.1 สภาพภูมิประเทศ</b> 1. จัดให้มีพื้นที่สีเขียว ขนาดรวม 1,217.43 ตารางเมตร คิดเป็นสัดส่วน 1 คน ต่อพื้นที่สีเขียว 1.33 ตารางเมตร บริเวณชั้นล่าง ชั้นที่ 7, 30, 32 และหลังคา ของอาคาร โดยตำแหน่งที่ปลูกจะอยู่ตามแนวรั้วของโครงการโดยรอบ บริเวณเปิดโล่งบนอาคาร และระหว่างอาคาร เพื่อช่วยลดการสะท้อนแสง และเพิ่มความชุ่มชื้นในอาคาร และทำให้อาคารโครงการไม่แข็งกระด้างเกิดภูมิทัศน์ที่ดีทั้งจากการมองภายในโครงการ และจากภายนอกสู่ภายในโครงการ	มีพื้นที่สีเขียวขนาดรวม 1,217.43 ตารางเมตรไว้แล้ว บริเวณพื้นที่ว่างด้านหน้าโครงการจัดทำเป็นสวนหย่อม ริมถนนทางเข้า-ออกโครงการทำให้มีร่มรื่น และมีภูมิทัศน์ที่ดีในการมองจากภายนอกสู่ภายในโครงการ	-	ภาพที่ 3-1

3. คอยดูแลรักษาพื้นที่สีเขียว และต้นไม้ในโครงการให้ดูดีสวยงามอยู่เสมอ	ดูแลตัดแต่งกิ่งไว้อย่างสวยงาม รดน้ำใส่ปุ๋ยอย่างสม่ำเสมอ	-	ภาพที่ 3-1
<b>1.2 ดินและการชะล้างพังทลาย</b> ไม่มีผลกระทบที่มีนัยสำคัญ	-	-	-
<b>1.3 คุณภาพอากาศ</b> <b>1.การระบายความร้อนจากเครื่องปรับอากาศออกสู่บรรยากาศภายนอกโดยรอบอาคาร</b> 1. จัดให้มีการปลูกไม้ยืนต้นตามแนวรั้วโครงการ เพื่อเป็นแนวกำบังความร้อนจากเครื่องปรับอากาศ	ปลูกต้นไม้ตามแนวรั้วไว้แล้ว	-	ภาพที่ 3-1

8. จัดให้มีพื้นที่สีเขียว โดยการปลูกต้นไม้ชนิดต่างๆ เพื่อช่วยดูดซับคาร์บอนมอนอกไซด์ และลดอุณหภูมิอื่นเนื่องจากการคายน้ำของพืช และการระเหยน้ำจากผิวดิน	มีพื้นที่สีเขียว ปลูกต้นไม้ตามแบบ และใช้ประโยชน์ในการดูดซับคาร์บอนไดออกไซด์ และลดความร้อนของอาคาร	-	ภาพที่ 3-1

6. จัดให้มีพื้นที่สีเขียวแบบยั่งยืนรอบอาคารโครงการ ซึ่งนอกจากจะให้ความร่มรื่น และเกิดทัศนียภาพที่ดีแล้ว ยังส่งผลให้เกิดการระบายอากาศ และระบายความร้อนได้ดี ช่วยบังแดด และการดูดซับ และถ่ายเทพลังงานความร้อนเข้าสู่ตัวอาคารอีกด้วย ซึ่งการปลูกต้นไม้ขนาดใหญ่ และการปลูกพืชคลุมดิน จะช่วยลดความร้อนและเพิ่มความชื้นให้กับดิน ทำให้อากาศเย็นขึ้น	มีพื้นที่สีเขียวยั่งยืน ไม่ยืนต้น ตามรั้วโครงการ และสวนหย่อมของโครงการและริมถนนทางเข้า-ออกโครงการ ช่วยลดความร้อนจากพื้นผิวคอนกรีตได้เป็นอย่างดี	-	ภาพที่ 3-1

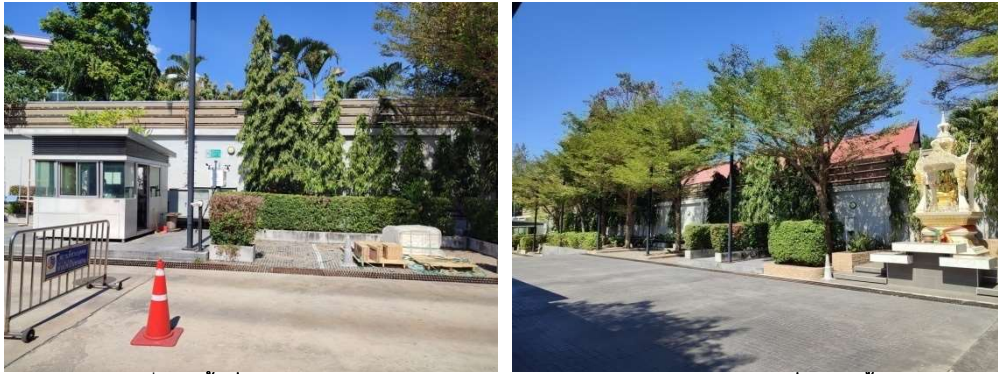
ภาพที่ 3-2 พื้นที่ด้านทิศใต้เป็นอาคารจอดรถ ป้อมยามรักษาความปลอดภัย และที่จอดรถชั้น 1

2. จัดให้มีกระจกที่มีค่าการสะท้อนแสงตามกฎหมายฉบับที่ 48 (พ.ศ.2540) ออกตามความในพระราชบัญญัติควบคุมอาคาร พ.ศ. 2522 ข้อ 27 กล่าวว่า "วัสดุที่เป็นผิวของผนังภายนอกอาคาร จะต้องมีการสะท้อนแสงได้ไม่เกินร้อยละ 30"	ติดกระจกที่มีค่าการสะท้อนแสงไม่เกินร้อยละ 30 ไว้แล้ว	-	ภาพที่ 3-2

2. จัดให้มีการออกแบบอาคารโครงการ และเลือกใช้วัสดุที่เป็นมิตรกับสิ่งแวดล้อม รวมทั้งพิจารณากระบวนการหมุนเวียนของอากาศภายใน และภายนอกอาคาร เพื่อให้อาคารไม่ร้อน หรือไม่มีอากาศหมุนเวียน ซึ่งสามารถลดการใช้เครื่องปรับอากาศ	ใช้วัสดุ ตกแต่งอาคารกลมกลืนกับสิ่งแวดล้อมและไม่เกิดมลพิษต่อสิ่งแวดล้อม	-	ภาพที่ 3-2

4. ระบบปรับอากาศของโครงการเลือกใช้ระบบ SPLIT TYPE และจัดให้มีการใช้สารทำความเย็นชนิดที่ไม่เป็นอันตรายต่อร่างกาย และไม่ติดไฟ	ระบบปรับอากาศเป็นแบบ SPLIT TYPE แยกส่วน ติดตั้งไว้ทุกห้องพัก	-	ภาพที่ 3-2

7. จัดให้มีพัดลมดูดอากาศ ขนาด 13,600 CFM บริเวณชั้นลานจอดรถยนต์ชั้นที่ 1 จำนวน 1 เครื่อง และวางท่อระบายอากาศไปยังพื้นที่สีเขียวขนาดรวม 85 ตารางเมตร เพื่อให้ Soil Bed ที่มีจุลินทรีย์ในดินกำจัดมลพิษทางอากาศ	เป็นการระบายอากาศตามธรรมชาติบริเวณลานจอดรถชั้นที่ 1 เนื่องจากในสภาพปัจจุบันบริเวณพื้นที่โครงการมีลมพัดแรง และมีพื้นที่สีเขียวเพียงพอสามารถกำจัดมลพิษทางอากาศได้ดี	-	ภาพที่ 3-2

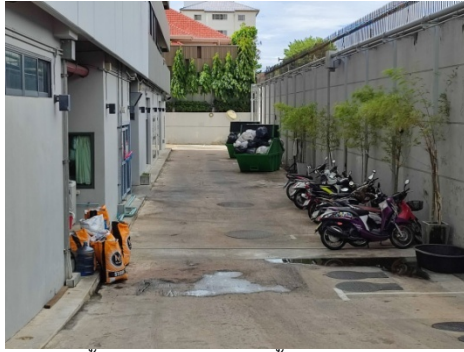
ภาพที่ 3-5 บริเวณบ่อบำบัดน้ำเสียรวม รางระบายน้ำรอบโครงการ ตู้คอนโทรลระบบบำบัดน้ำเสียและป้ายบอกจุดติดตั้งระบบบำบัดน้ำเสีย

8. ตรวจสอบและดูแลฝาบ่อ ซ่อมแซม และผนังของระบบบำบัดน้ำเสียเป็นประจำ เพื่อป้องกันการรั่วไหลของละอองลอยออกสู่ภายนอกถังบำบัดน้ำเสีย	ฝาบ่อทำด้วยเหล็ก ซ่อมแซม ผนังระบบบำบัดน้ำเสียในปัจจุบัน ต่อเชื่อมไม่มีรอยรั่วของละอองลอยน้ำเสียออกสู่ภายนอก	-	ภาพที่ 3-5

10. จัดทำตารางกำหนดระยะเวลาซ่อมบำรุงอุปกรณ์ของระบบบำบัดน้ำเสียทุกชิ้นตามคู่มือของแต่ละประเภท เพื่อความสะดวกในการซ่อมบำรุงในแต่ละครั้ง และเพื่อให้อุปกรณ์ และระบบทุกส่วนทำงานได้อย่างมีประสิทธิภาพตลอดเวลา	มีระยะเวลาดำรงรักษาอุปกรณ์ระบบบำบัดน้ำเสียไว้แล้วทุกเดือน ปัจจุบันทำงานได้อย่างมีประสิทธิภาพดี	-	ภาพที่ 3-5

12. ติดเส้นสีแดง ความกว้างไม่น้อยกว่า 10 ซม. บริเวณโดยรอบเขตบ่อบำบัดน้ำเสียรวมให้ชัดเจน และเขียนป้ายถาวรแจ้งว่า “บริเวณนี้เป็นบ่อบำบัดน้ำเสีย”	ไม่มีการติดเส้นสีแดงบริเวณขอบเขตบ่อบำบัดน้ำเสียรวม แต่มีการติดป้ายไว้ ว่าเป็นบริเวณบ่อบำบัดน้ำเสีย	-	ภาพที่ 3-5

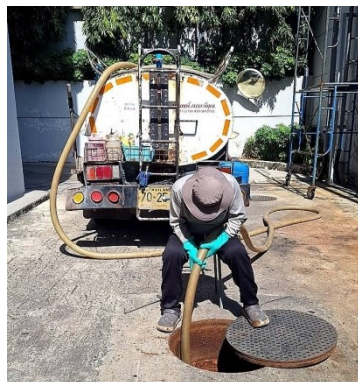
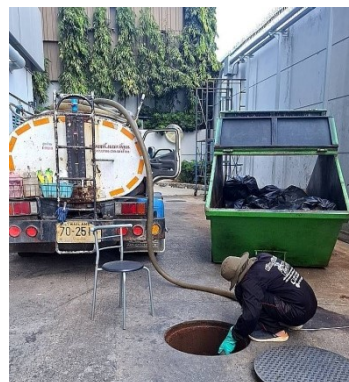
ภาพที่ 3-8 การสูบล้างจากบ่อกักเก็บตะกอน

7. การกำจัดกากตะกอนจะต้องดำเนินการสูบกากตะกอนออกจากถังปรับสภาพทุก 5 ปี และถังเก็บตะกอนทุก 1 เดือน หรือเมื่อถังเก็บตะกอนเต็ม	กำจัดกากตะกอนด้วยการสูบน้ำตะกอนไว้แล้วทุกเดือน	-	ภาพที่ 3-8

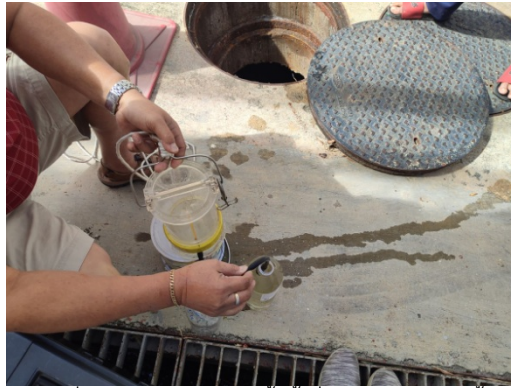
ภาพที่ 3-9 การเก็บตัวอย่างน้ำทิ้งที่บ่อตรวจคุณภาพน้ำ

16. ดำเนินการตรวจวัดคุณภาพน้ำทั้งที่ผ่านการบำบัดน้ำเสียรวมจำนวน 2 จุด ได้แก่ ถังสูบน้ำทิ้งของระบบบำบัดน้ำเสียรวม จำนวน 1 จุด และบ่อดักขยะ จำนวน 1 จุด ตรวจวัดเดือนละ 1 ครั้ง ตลอดระยะเวลาเปิดดำเนินการ	ตรวจสอบคุณภาพน้ำทั้งที่ผ่านการบำบัดน้ำเสียของโครงการไว้เดือน กรกฎาคม ถึง ธันวาคม 2567 โดยเก็บที่จุดก่อนปล่อยออกภายนอกโครงการ ที่บ่อดักขยะ จำนวน 1 จุด	-	ภาพที่ 3-9
<b>มาตรการติดตามตรวจสอบผลกระทบสิ่งแวดล้อม</b> <ul style="list-style-type: none"> <li>- ตรวจสอบคุณภาพน้ำบริเวณบ่อบำบัดน้ำทิ้งตลอดระยะเวลาเปิดดำเนินการ</li> <li>- ตรวจสอบประสิทธิภาพและสภาพการทำงานทั่วไปของระบบบำบัดน้ำเสีย ตลอดระยะเวลาเปิดดำเนินการ</li> <li>- ตรวจสอบบ่อบำบัดน้ำทิ้งรอบโครงการและบ่อดักขยะบริเวณจุดเชื่อมต่อของโครงการก่อนที่จะระบายลงสู่ท่อระบายน้ำสาธารณะตลอดระยะเวลาเปิดดำเนินการ</li> <li>- จัดเก็บสถิติ และข้อมูลแสดงผลการดำเนินงานของระบบบำบัดน้ำเสียในแต่ละวัน ตามแบบ ทส. 1 และจัดทำรายงานสรุปผลการดำเนินงานของระบบบำบัดน้ำเสียในแต่ละเดือน ตามแบบ ทส.2 เสนอต่อเจ้าพนักงานท้องถิ่น ภายในวันที่ 15 ของเดือนถัดไป ตามบทบัญญัติในมาตรา 80 แห่งพระราชบัญญัติส่งเสริม และรักษาคุณภาพสิ่งแวดล้อมแห่งชาติ พ.ศ. 2535</li> <li>- ผู้รับผิดชอบ : เจ้าของโครงการ (บริษัท สยามออรูณ ศรีราชา จำกัด)</li> </ul>	ตรวจสอบคุณภาพน้ำบริเวณบ่อบำบัดน้ำทิ้งเดือน กรกฎาคม ถึง ธันวาคม 2567  ประสิทธิภาพของระบบบำบัดน้ำเสีย ทำงานได้เป็นปกติ  บ่อบำบัดน้ำ ท่อระบายน้ำ บ่อดักขยะสามารถระบายน้ำได้ดี ไม่มีการอุดตัน  เก็บสถิติ และข้อมูลการทำงานของระบบบำบัดน้ำเสียและรายงานสรุปผลการดำเนินงานของระบบบำบัดน้ำเสียส่งเจ้าพนักงานท้องถิ่น  ดูแลตรวจสอบไว้แล้วตลอดการเปิดดำเนินการ	-	ภาพที่ 3-9

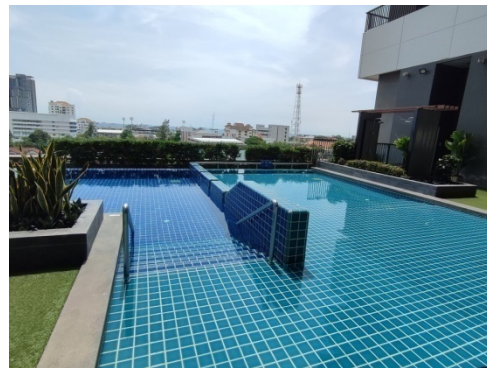
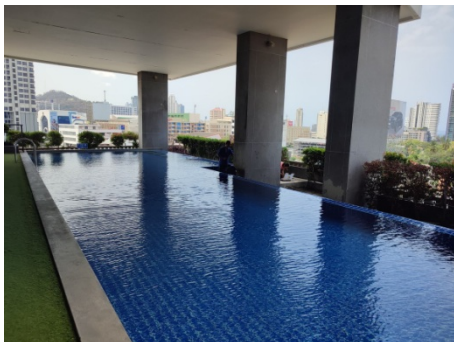
ภาพที่ 3-10 ภาพโครงสร้างสระว่ายน้ำ และทางเดินข้างสระว่ายน้ำ และที่ล้างทำความสะอาดตัวก่อนลงสระ

เงื่อนไขตามมาตรการป้องกันและแก้ไขผลกระทบสิ่งแวดล้อม	ผลการปฏิบัติตามมาตรการ	ปัญหา อุปสรรค และข้อเสนอแนะ	เอกสารอ้างอิง
1. โครงสร้างสระว่ายน้ำ สร้างด้วยคอนกรีตเสริมเหล็ก หรือวัสดุที่มีความมั่นคงแข็งแรง น้ำซึมไม่ได้ ผนังเรียบ อยู่ในสภาพดี และทำความสะอาดง่าย	โครงสร้างสระว่ายน้ำ ทำด้วยคอนกรีตเสริมเหล็ก และปูพื้นด้วยกระเบื้องที่ไม่วางน้ำ มีผนังเรียบ สะอาดและไม่มียอยแตกร้าว	-	ภาพที่ 3-10

4. มีที่ว่างสำหรับใช้เป็นทางเดินรอบสระว่ายน้ำไม่ลื่น ไม่มีน้ำขัง ทำความสะอาดง่าย	มีทางเดินรอบสระ เป็นพื้นวัสดุทำหญ้าเทียม ไม่ลื่นและไม่มีน้ำขัง	-	ภาพที่ 3-10

6. จัดให้มีแสงสว่างเพียงพอทั่วบริเวณสระว่ายน้ำ เพื่อให้มองเห็นได้ชัดเจน ในกรณีที่มีการเปิดใช้สระในเวลากลางคืน	มีแสงสว่างไว้เพียงพอทั่วสระว่ายน้ำ	-	ภาพที่ 3-10

7. พื้นทำด้วยวัสดุแข็งแรง เรียบ ไม่ดูดซึมน้ำ ทำความสะอาดง่าย ไม่ลื่น อยู่ในสภาพดี	พื้นสระว่ายน้ำทำด้วยกระเบื้อง เรียบไม่ซึมน้ำ ทำความสะอาดง่าย ไม่มีตะไคร่น้ำ	-	ภาพที่ 3-10
<b>2)การดูแลรักษาความสะอาดส่วนประกอบของสระว่ายน้ำ</b>

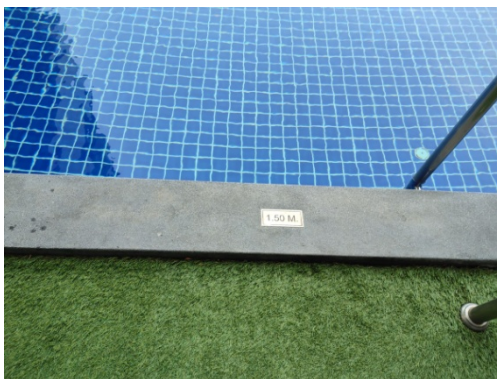
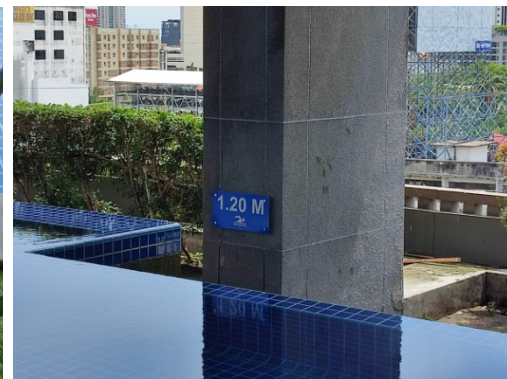
ภาพที่ 3-11 ป้ายบอกระดับความลึกของสระว่ายน้ำ

5. มีป้ายบอกความลึกหรือเลขวบกระดานความลึกที่สามารถมองเห็นได้ชัดเจน ในกรณีที่สระว่ายน้ำนั้นมีความลึกตั้งแต่ 1.5 เมตรขึ้นไป โดยมีตัวเลขแสดงความลึกในระยะๆ อย่างน้อย 3 ระยะ	มีป้ายบอกความลึกของสระว่ายน้ำไว้แล้ว ระดับ 0.90 เมตร และ 1.50 เมตร	-	ภาพที่ 3-11

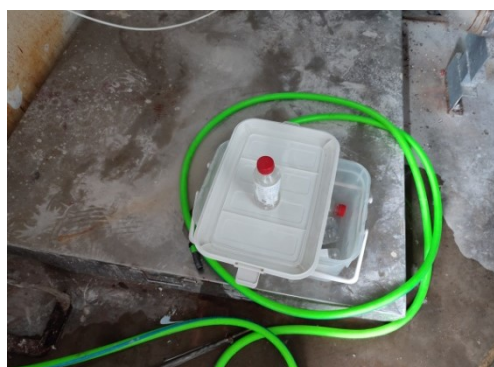
ภาพที่ 3-15 ถังสำรองน้ำใต้ดินและฝาถังสำรองน้ำ

5. ตรวจสอบโครงสร้างถังเก็บน้ำใต้ดิน และชั้นดาดฟ้า ให้มีความมั่นคงแข็งแรง ไม่มีรอยร้าว และรอยร้าว ที่ทำให้มีการปนเปื้อนของน้ำภายนอกเข้าสู่ถังเก็บน้ำได้	โครงสร้างถังเก็บน้ำใต้ดินและถังเก็บน้ำดาดฟ้า มีความมั่นคงแข็งแรงดี ไม่มีรอยร้าว และไม่มีการปนเปื้อนของน้ำภายนอก	-	ภาพที่ 3-15

6. ฝาบ่อเก็บน้ำใต้ดิน และดาดฟ้า จัดให้มี 2 ฝา/บ่อ และยกสูงจากพื้นดิน เพื่อป้องกันการปนเปื้อนของน้ำภายนอกเข้าสู่ถังเก็บน้ำทางฝาบ่อได้	จัดเตรียมไว้แล้ว 2 ฝา/บ่อและยกสูงจากพื้นดิน อยู่ภายในห้องเครื่องน้ำประปา	-	ภาพที่ 3-15

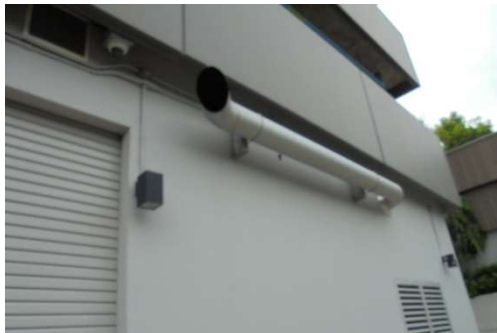
ภาพที่ 3-18 ท่อไอเสียจากห้องเครื่องกำเนิดไฟฟ้า

7. เครื่องกำเนิดไฟฟ้าสำรอง ต้องติดตั้งให้เหมาะสม และมีระบบป้องกันเสียง แรงสั่นสะเทือน และระบบกำจัดไอเสีย	มีเครื่องกำเนิดไฟฟ้าสำรอง ชั้น 1 ต่อท่อไอเสียออกภายนอกอาคารที่มีไม่ยืนต้นปลูกริมรั้วของโครงการ	-	ภาพที่ 3-18

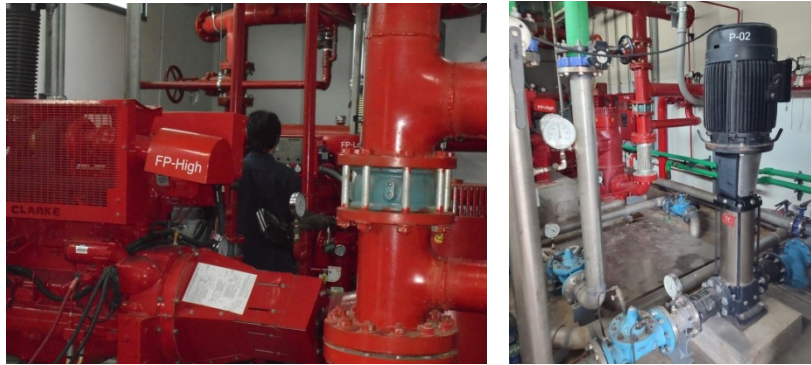
ภาพที่ 3-30 ห้องเครื่องปั้มน้ำและห้องเครื่องปั้มน้ำดับเพลิง และการตรวจสอบเป็นประจำทุกสัปดาห์

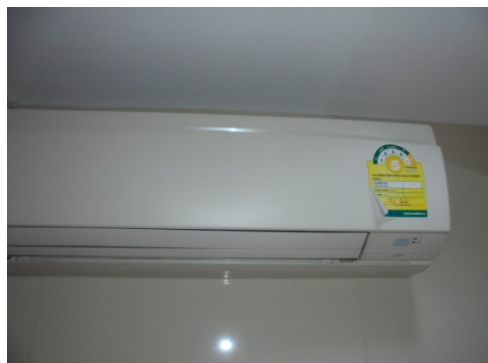
ภาพที่ 3-35 เครื่องปรับอากาศใช้แบบประหยัดไฟเบอร์ 5

5. เจ้าของโครงการต้องเลือกใช้เครื่องปรับอากาศที่มีฉลากประหยัดไฟ และต้องไม่มีสาร CFCs เป็นส่วนประกอบ	มีฉลากประหยัดไฟเบอร์ 5	-	ภาพที่ 3-35
6. ดูแลระบบการระบายอากาศภายในอาคารอยู่เสมอ เปิดประตูอาคารบางจุดเพื่อให้อากาศถ่ายเทได้สะดวก	ประตู หน้าต่าง ไม่มีสิ่งของกีดขวางถ่ายเทอากาศได้ดี	-	ภาพที่ 3-2
<b>3.ความเข้มข้นของสารมลพิษที่เกิดขึ้นจากลานจอดรถยนต์ของผู้พักอาศัย 157 คัน</b>

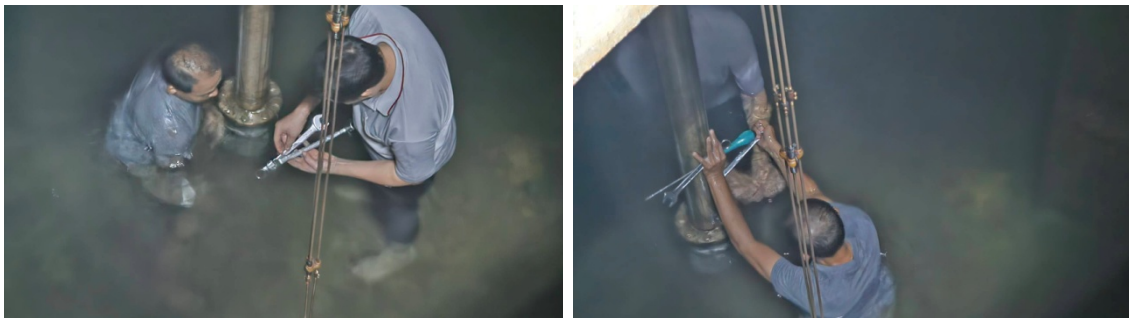
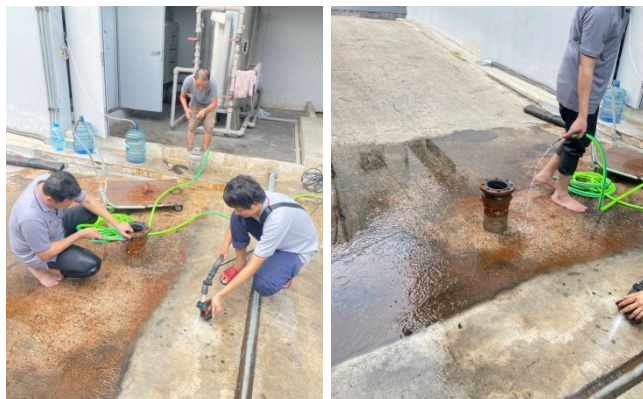
ภาพที่ 3-41 ซ่อมบำรุงระบบบำบัดน้ำเสีย
