## 5. ผลการดำเนินการตามมาตรการป้องกันและแก้ไขผลกระทบสิ่งแวดล้อม

### ตารางที่ 2 เปรียบเทียบมาตรการป้องกันและแก้ไขผลกระทบสิ่งแวดล้อมที่กำหนดไว้ในรายงานการวิเคราะห์ผลกระทบสิ่งแวดล้อม

#### โครงการ Living@City Resort (ชื่อเดิม อาคารอยู่อาศัยรวมและโรงแรม City Resort) ระยะเปิดดำเนินการ

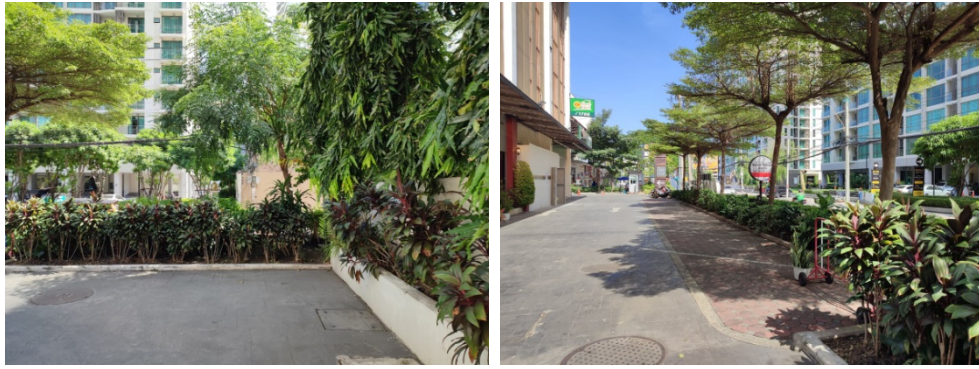
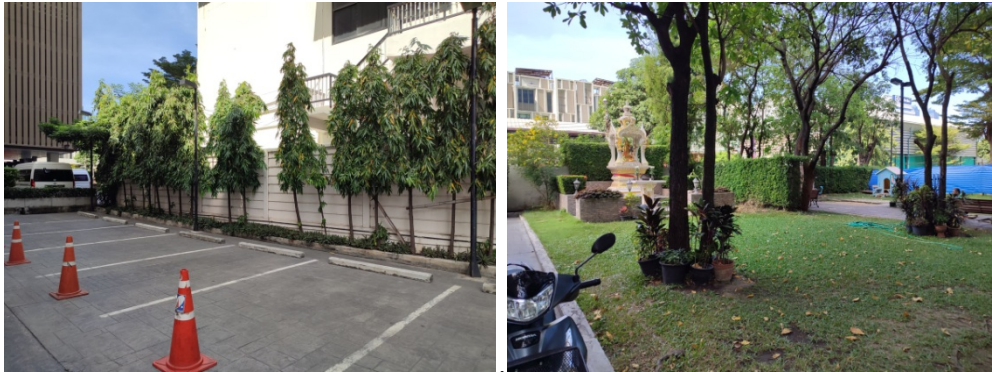
ภาพที่ 5-1 พื้นที่สีเขียวของโครงการ

พื้นที่สีเขียวบริเวณชั้นล่างของโครงการ

พื้นที่สีเขียวชั้นที่ 6

4. จัดให้มีพื้นที่สีเขียวตามเกณฑ์กำหนดของ สผ.ทั้ง 1 คน/ตารางเมตร และพื้นที่สีเขียวอื่นที่ต้องมีครึ่งหนึ่งของพื้นที่ว่างตามกฎหมายควบคุมอาคาร	มีพื้นที่สีเขียวไว้แล้ว บริเวณที่ว่างชั้นล่างของอาคารและที่ชั้น 6 ที่ตั้งของสระว่ายน้ำ	-	ภาพที่ 5-1

4. รักษาสภาพธรรมชาติและดูแลต้นไม้ในโครงการให้ดีอยู่เสมอ เพื่อช่วยเป็นแนวดูดซับเสียงเพื่อป้องกันเสียงรบกวนออกสู่ภายนอกโครงการได้น้อยที่สุด	มีพื้นที่สีเขียว เป็นสวนหย่อมให้ความร่มรื่น และเป็นแนวกันเสียงบริเวณด้านหน้าโครงการ	-	ภาพที่ 5-1

เงื่อนไขตามมาตรการป้องกันและแก้ไขผลกระทบสิ่งแวดล้อม	ผลการปฏิบัติตามมาตรการ	ปัญหา อุปสรรค และข้อเสนอแนะ	เอกสารอ้างอิง
10. จัดให้มีพื้นที่สีเขียวแบบยั่งยืนรอบพื้นที่อาคาร ซึ่งนอกจากจะให้ความร่มรื่น และเกิดทัศนียภาพที่ดีแล้ว ยังส่งผลให้เกิดการระบายอากาศ และระบายความร้อนได้ดี ช่วยบังแดด และลดการดูดซับ และถ่ายเทพลังงานความร้อน เข้าสู่ตัวอาคารอีกด้วย ซึ่งการปลูกต้นไม้ขนาดใหญ่ 1 ต้น ให้ความเย็นประมาณ 12,000 บีทียู และการปลูกพืชคลุมดินจะช่วยลดความร้อนและเพิ่มความชื้นให้กับดินทำให้อากาศเย็นขึ้น	มีพื้นที่สีเขียวยั่งยืนไว้แล้วรอบพื้นที่อาคาร	-	ภาพที่ 5-1

11. ดูแลสวนและต้นไม้ให้เจริญเติบโตอย่างสมบูรณ์ เพื่อให้ร่มเงาแก่อาคารช่วยลดความร้อน และประหยัดพลังงาน	ต้นไม้เจริญเติบโต ให้ความร่มรื่นภายในโครงการ	-	ภาพที่ 5-1

2. จัดให้มีพื้นที่สีเขียวในบริเวณพื้นที่ 1 ขนาด 711.10 ตร.ม. และพื้นที่สีเขียวพื้นที่ 6 ขนาด 519.45 ตร.ม.รวมมี 1,230.55 ตร.ม. เพื่อช่วยชะลอการไหลของน้ำ	มีพื้นที่สีเขียวไว้แล้วบริเวณพื้นที่ 1 และพื้นที่ 6 สามารถช่วยชะลอน้ำบริเวณพื้นที่สวนได้เป็นอย่างดี	-	ภาพที่ 5-1

13. รักษาธรรมชาติและดูแลต้นไม้ภายในโครงการให้อยู่เสมอเพื่อช่วยดูดซับไอเสียจากรถยนต์ บดบังแสงไฟและฝุ่นละออง	ดูแลต้นไม้ภายในโครงการให้อยู่เสมอ ช่วยดูดซับไอเสียและฝุ่นละอองได้ดี	-	ภาพที่ 5-1

5. จัดให้มีเจ้าหน้าที่คอยดูแลต้นไม้ให้เติบโต และตัดแต่งให้สวยงามเสมอ	รดน้ำต้นไม้ทุกวัน ตัดแต่งเป็นทรงพุ่มสวยงาม	-	ภาพที่ 5-1
6. ไม่เปลี่ยนแปลงกิจกรรมการใช้ประโยชน์ภายในอาคารให้มีกิจกรรมประเภทสถานบริการตามกฎหมายว่าด้วยสถานบริการและกิจกรรมประเภทร้านเกมส์ อินเทอร์เน็ตที่ให้บริการแก่เยาวชน	ไม่มีการเปลี่ยนแปลงกิจกรรมของโครงการเป็นกิจกรรมดังกล่าว	-	-
<b>มาตรการติดตามตรวจสอบผลกระทบสิ่งแวดล้อม</b> - ตรวจสอบการเจริญเติบโตของต้นไม้ในแปลงสวนหย่อมและต้นหญ้า หากพบว่าต้นไม้แห้งเฉา หรือตายให้ทำการบำรุงดูแล และปลูกซ่อมแซมเพิ่มเติมตลอดระยะเวลาเปิดดำเนินการ	ต้นไม้ในสวนหย่อมและที่ว่าง ริมกำแพง มีการเจริญเติบโตเป็น อย่างดี	-	-

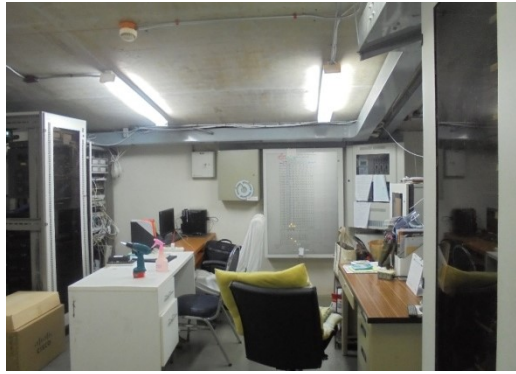
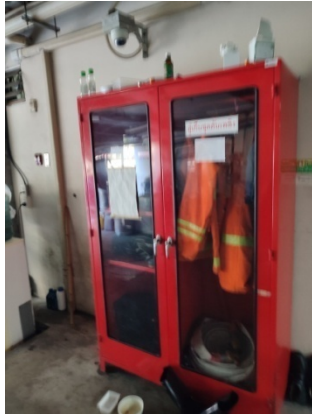
ภาพที่ 5-24 ระบบป้องกันและเตือนอัคคีภัย

แผนควบคุมสัญญาณเตือนอัคคีภัย และระบบท่อเย็น

ตู้เก็บสายฉีดน้ำดับเพลิง และตู้เก็บอุปกรณ์และชุดผจญเพลิง และถังดับเพลิงเคมีมือถือ

ลำโพงแจ้งเหตุเพลิงไหม้ เครื่องแจ้งเหตุโดยใช้มือถือ เครื่องตรวจจับควัน เครื่องตรวจจับความร้อน และระบบหัวกระจายน้ำอัตโนมัติ

ประตูหนีไฟ ป้ายบอกทางหนีไฟ และลิฟต์ดับเพลิง
