บทที่ 3

ผลการปฏิบัติตามมาตรการติดตามตรวจสอบผลกระทบสิ่งแวดล้อม

บริษัท คอนติเนนตัล ซิตี จำกัด เป็นผู้พัฒนา โครงการอาคารชุดโนเบล อราวัน สุขุมวิท 33 คอนโดมิเนียม ปัจจุบันโครงการฯ ดำเนินการก่อสร้างแล้วเสร็จและได้มีการจัดตั้งนิติบุคคลอาคารชุดเข้ามามีบริหารจัดการโดยตัวโครงการเป็นที่พักอาศัยในรูปแบบอาคารชุดพักอาศัย ประกอบด้วย อาคารชุด สูง 25 ชั้น และชั้นใต้ดิน 3 ชั้น จำนวน 1 อาคาร และอาคารป้อมยาม สูง 1 ชั้น จำนวน 1 อาคาร มีจำนวนห้องชุดพักอาศัยทั้งสิ้น 274 ห้อง ที่จอดรถยนต์ 142 คัน พร้อมสิ่งอำนวยความสะดวกต่าง ๆ เช่น สระว่ายน้ำและพื้นที่สีเขียว โดยโครงการจะปลูกสร้างบนโฉนดที่ดิน จำนวน 1 แปลง ขนาดพื้นที่รวม 1-2-95.80 ไร่ หรือ 2,783.20 ตารางเมตร โดยโครงการได้รับหนังสือเห็นชอบ รายงาน EIA จากสำนักงานนโยบายและแผนทรัพยากรธรรมชาติและสิ่งแวดล้อม ที่ ทส. 1009.5/3459 ลงวันที่ 19 มีนาคม พ.ศ. 2561 หนังสือเห็นชอบได้กำหนดมาตรการป้องกันและแก้ไขผลกระทบสิ่งแวดล้อมและมาตรการติดตามตรวจสอบผลกระทบสิ่งแวดล้อม เพื่อเป็นแนวทางให้โครงการปฏิบัติ รวมไปถึงเสนอรายงานผลการปฏิบัติตามมาตรการฯ ต่อหน่วยงานอนุญาต และหน่วยงานที่เกี่ยวข้อง รวมทั้งสำนักงานนโยบายและแผนทรัพยากรธรรมชาติและสิ่งแวดล้อม (สผ.) ทุก 6 เดือนนั้น

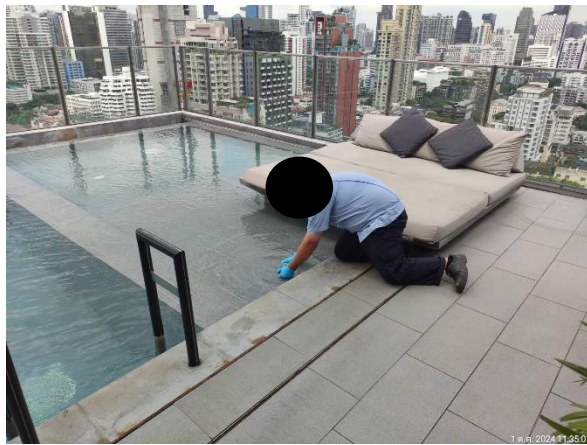
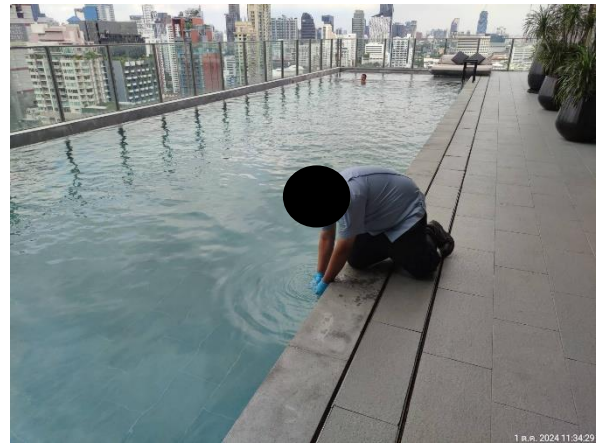
รูปที่ 3.5.3-1 การเก็บตัวอย่างน้ำบริเวณสระว่ายน้ำ

(ซ้าย) สระว่ายน้ำส่วนลึก

(ขวา) สระว่ายน้ำส่วนตื้น

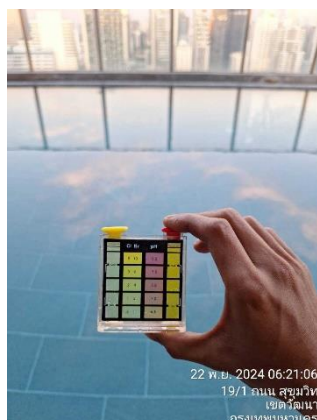
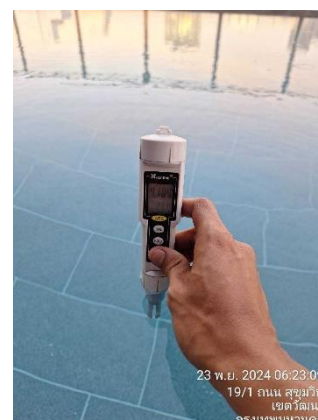
รูปที่ 3.5.3-2 การตรวจวัด pH, Cl_2 สระว่ายน้ำ

ตามมาตรการติดตามตรวจสอบผลกระทบสิ่งแวดล้อม กำหนดให้มีการตรวจวิเคราะห์ pH, Free Chlorine ความถี่ 2 ครั้งต่อวัน จำนวน 2 จุด ปัจจุบันโครงการได้มีการปฏิบัติตามมาตรการดังกล่าวบางส่วน โดยโครงการมีการตรวจวิเคราะห์โดยใช้ pH Test Kit และ Chlorine Test Kit ทั้งนี้ผลการตรวจวิเคราะห์ แสดงดัง ภาคผนวก 8 ผลการตรวจวิเคราะห์คุณภาพน้ำในสระว่ายน้ำ : ค่าความเป็นกรด-ด่าง และคลอรีน

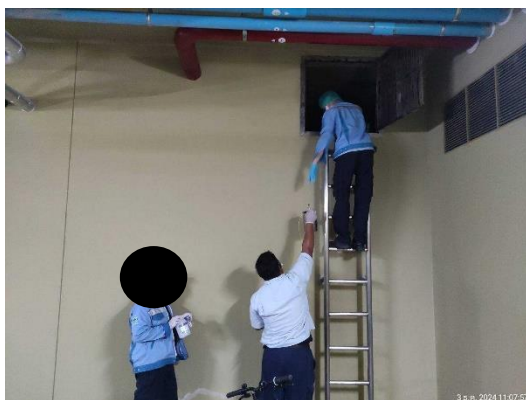
รูปที่ 3.5.4-1 การเก็บตัวอย่างน้ำของระบบน้ำใช้

จากการตรวจวิเคราะห์คุณภาพน้ำประปา บริเวณถังเก็บน้ำทุกถังภายในโครงการ ช่วงเดือนมกราคม – ธันวาคม 2567 พบว่า คุณภาพน้ำประปาทุกดัชนีที่ตรวจวัดมีค่าอยู่ในเกณฑ์คุณภาพน้ำประปาดื่มได้ปี พ.ศ. 2563

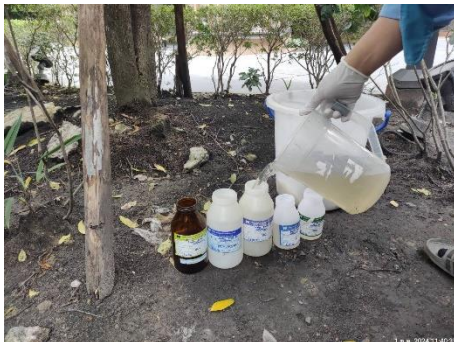
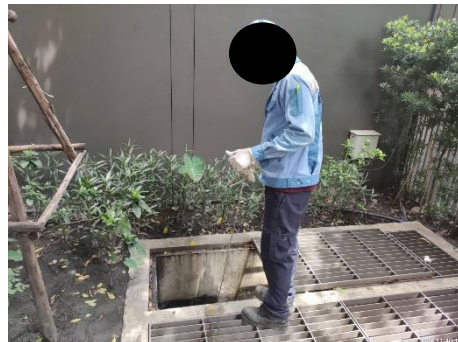
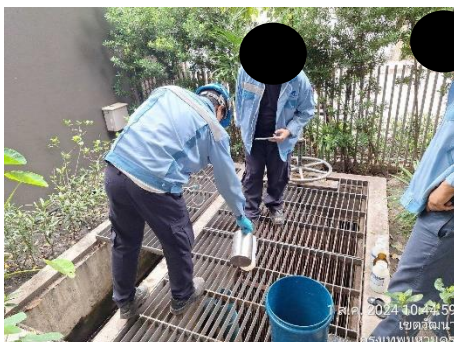
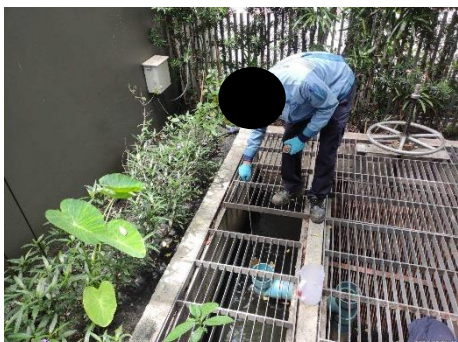
รูปที่ 3.5.5-1 การเก็บตัวอย่างน้ำของระบบบำบัดน้ำเสีย

จากการตรวจวิเคราะห์คุณภาพน้ำทิ้งก่อนระบายออกสู่ภายนอกโครงการ บริเวณบ่อตรวจคุณภาพน้ำ ช่วงเดือนกรกฎาคม – ธันวาคม 2567 พบว่า คุณภาพน้ำทิ้งฯ ส่วนใหญ่ดัชนีที่ตรวจวัดมีค่าอยู่ในเกณฑ์มาตรฐานตามประกาศกระทรวงทรัพยากรธรรมชาติและสิ่งแวดล้อม เรื่อง กำหนดมาตรฐานควบคุมการระบายน้ำทิ้งจากอาคารบางประเภทและบางขนาด (ประเภท ข)
