บทที่ 2

ผลการปฏิบัติตามมาตรการป้องกันและแก้ไขผลกระทบสิ่งแวดล้อม

2.1 วิธีการตรวจสอบการปฏิบัติตามมาตรการป้องกันและแก้ไขผลกระทบสิ่งแวดล้อม

2.2 ผลการตรวจสอบการปฏิบัติตามมาตรการป้องกันและแก้ไขผลกระทบสิ่งแวดล้อม

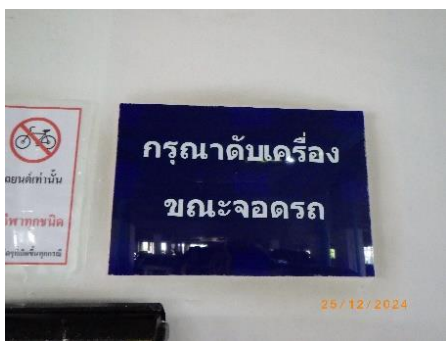
ป้ายห้ามติดเครื่องยนต์

2. จัดให้มีการปลูกต้นไม้สูงรอบแนวเขตที่ดิน	✓	โครงการมีการปลูกต้นไม้สูงรอบแนวเขตที่ดิน	-	รูปที่ 2-2 พื้นที่สีเขียว
1.2 คุณภาพอากาศ	1. ติดตั้งป้ายเตือน “ห้ามติดเครื่องขณะจอดรถ” ในพื้นที่จอดรถ ของอาคารและกำชับให้เจ้าหน้าที่ควบคุมดูแลอย่างเคร่งครัด	✓	โครงการมีการติดตั้งป้ายเตือน “กรุณาดับเครื่องยนต์ขณะจอดรถ” ในพื้นที่จอดรถของอาคารและกำชับให้เจ้าหน้าที่ควบคุมดูแลอย่างเคร่งครัด	-	รูปที่ 2-3 ระบบจราจร

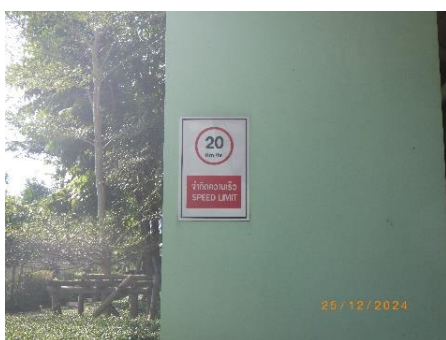
ป้ายควบคุมความเร็วรถยนต์

1.3 เสียง/ความสั่นสะเทือน	1. ควบคุมความเร็วของยานรถยนต์ในบริเวณพื้นที่โครงการ เช่น ติดป้ายจำกัดความเร็วหรือทำสัญญาณ เพื่อลดความเร็วและช่วย ลดระดับเสียงที่เกิดจากการแล่นของรถยนต์ลดลงไปด้วย	✓	โครงการมีการควบคุมความเร็วของยานรถยนต์ในบริเวณพื้นที่โครงการ โดยการติดป้ายจำกัดความเร็วและทำสัญญาณ	-	รูปที่ 2-3 ระบบจราจร

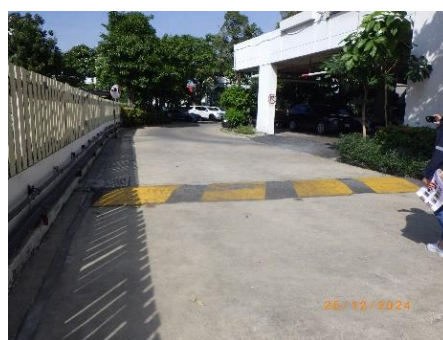
สัญลักษณ์จราจร และสັນนูน

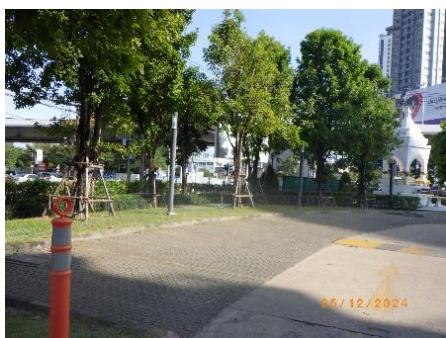
พื้นที่จอดรถยนต์

3. คุณค่าการใช้ประโยชน์ของมนุษย์					
3.2 การจราจร	1. จัดให้มีพื้นที่จอดรถอย่างน้อย 422 คัน โดยให้สอดคล้องกับพื้นที่ใช้สอยแต่ละอาคารและเป็นไปตามที่กฎหมายกำหนดตามพื้นที่อาคารขนาดใหญ่ รวมทั้งบริเวณทางเข้าออกจะจัดให้สอดคล้องกับสภาพการจราจรของถนนนครินทร์	✓	โครงการมีพื้นที่จอดรถ 422 คัน ซึ่งเพียงพอต่อผู้พักอาศัยภายในโครงการ และทางเข้า-ออกโครงการ มีทั้งหมด 2 จุด เพื่อใช้หลีกเลี่ยงพื้นที่ที่การจราจรติดขัดได้	-	รูปที่ 2-3 ระบบจราจร

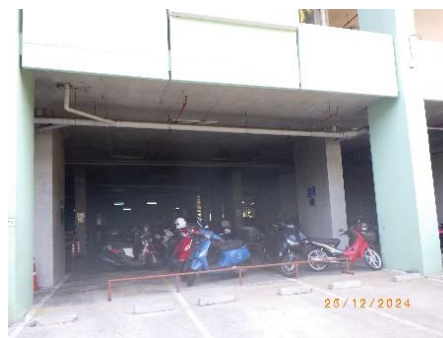
พื้นที่จอดรถจักรยานยนต์

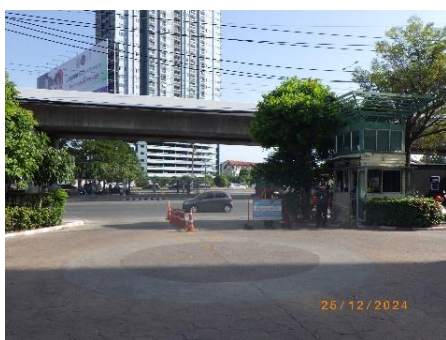
ทางเข้า-ออกฝั่งถนนนครินทร์

3. คุณค่าการใช้ประโยชน์ของมนุษย์					
3.2 การจราจร (ต่อ)	10. จัดระบบการจราจรภายในโครงการให้เหมาะสมและสอดคล้อง กับสภาพการจราจรภายนอกโครงการ โดยจัดให้มีทางเข้าออก 2 จุด คือ บริเวณทิศตะวันออก ติดกับถนนนครอินทร์ จำนวน 1 จุด และบริเวณทิศเหนือ ติดกับถนนประชาราษฎร์อีก 1 จุด โดยทั้ง 2 จุด จะมีช่องทางเข้า 1 ช่องทางและช่องทางออก 1 ช่องทาง ส่วนการจัดระบบถนนในโครงการ ประกอบด้วย - ถนนรอบอาคาร มีความกว้างประมาณ 6 ม. เป็นแบบ เดินรถสอง ทาง (Two-way Traffic) สามารถวิ่งวนได้โดยรอบอาคาร และใช้เป็นทางวิ่งรถดับเพลิงตามกฎหมาย - ถนนภายในอาคารจอดรถ มีความกว้างประมาณ 6 ม. จัดระบบการจราจรเป็นแบบเดินรถสองทาง (Two-way Traffic) เพื่อเป็นทางวิ่งเข้าสู่ชั้นจอดรถอื่นๆ ภายในอาคาร โดยจะมีลูกศรแสดงทิศทาง ป้ายสัญญาณจราจร ไฟแสงสว่าง ติดตั้งอยู่ตามความเหมาะสม รวมทั้งมีเจ้าหน้าที่อำนวยความสะดวกตลอดเวลา	✓	โครงการมีทางเข้า-ออกทางเข้าออก 2 จุด คือ บริเวณทิศตะวันออก ติดกับ ถนนนครอินทร์ จำนวน 1 จุด และบริเวณทิศเหนือ ติดกับถนนประชาราษฎร์ อีก 1 จุด โดยทั้ง 2 จุด จะมีช่องทางเข้า 1 ช่องทางและช่องทางออก 1 ช่องทาง - ถนนรอบอาคาร มีความกว้างประมาณ 6 ม. เป็นแบบเดินรถทางเดียว และใช้เป็นทางวิ่งรถดับเพลิงตามกฎหมาย - ถนนภายในอาคารจอดรถ มีความกว้างประมาณ 6 ม. จัดระบบการจราจรเป็นแบบเดินรถสองทาง (Two-way Traffic) เพื่อเป็นทางวิ่งเข้าสู่ชั้นจอดรถอื่นๆ ภายในอาคาร โดยจะมีลูกศรแสดงทิศทาง ป้ายสัญญาณจราจร ไฟแสงสว่าง ติดตั้งอยู่ตามความเหมาะสม รวมทั้งมีเจ้าหน้าที่อำนวยความสะดวกตลอดเวลา	-	รูปที่ 2-3 ระบบจราจร

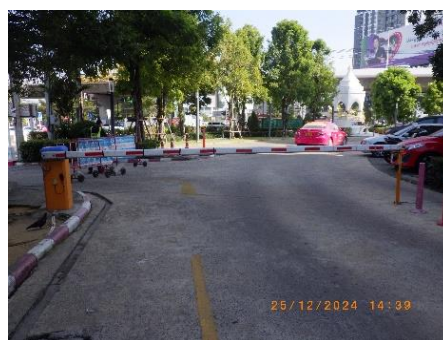
ทางเข้า-ออกฝั่งถนนประชาราษฎร์ และไม้กั้น

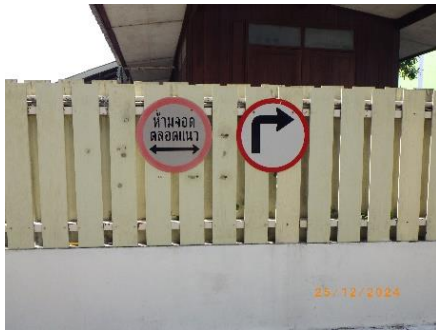
ป้ายจราจร

3. ติดตั้งป้ายสัญญาณจราจรต่างๆ/ตัวหนอน บริเวณทางโค้ง ทาง แยกต่างๆ ของถนนภายในโครงการและที่จอดรถตามความเหมาะสม เพื่ออำนวยความสะดวกแก่ผู้พักอาศัย	✓	โครงการมีการติดตั้งป้ายสัญญาณจราจรต่างๆ ตัวหนอน บริเวณทางโค้ง ทางแยกต่างๆ ของถนนภายในโครงการและที่จอดรถตามความเหมาะสม	-	รูปที่ 2-3 ระบบจราจร

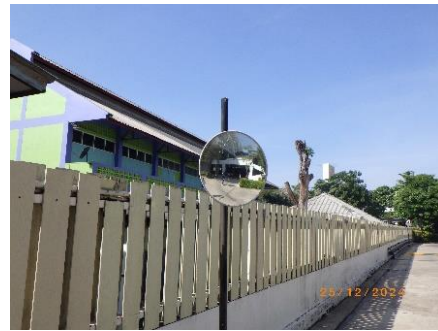
กระจกนูน บริเวณทางโค้ง

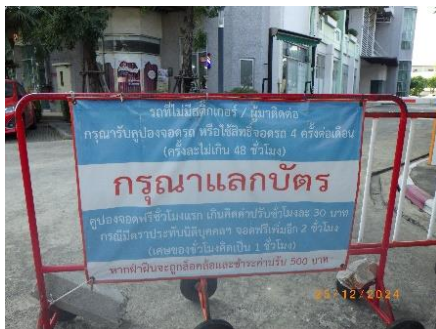
จุดรับบัตรบริเวณป้อมยาม

3.2 การจราจร (ต่อ)	4. พิจารณาเพิ่มระยะห่างของป้อมรับบัตรผ่านเข้า/ออก และ ทางเข้าออก มากกว่า 50 ม. เพื่อสามารถรองรับยานพาหนะขณะจอดคอยเข้าโครงการได้มากขึ้น	✓	โครงการติดตั้งป้อมรับบัตรทางเข้า/ออก ห่างจากทางเข้า-ออกมากกว่า 50 เมตร เพื่อไม่ให้เกิดการจราจรติดขัด	-	รูปที่ 2-3 ระบบจราจร

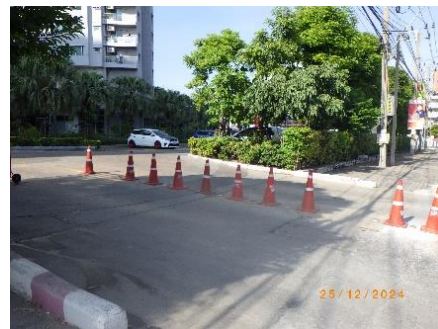
ปาดขอบถนนหน้าโครงการ

7. ปาดขอบถนนทางเข้า-ออกโครงการให้ป้านมากขึ้น โดยรัศมีการปาดขอบถนนขึ้นอยู่กับหน่วยงานผู้มีสิทธิอนุญาต เพื่อการเลี้ยวรถ เข้า-ออก จะทำได้สะดวกขึ้น	✓	ปาดขอบถนนทางเข้า-ออกโครงการ มีลักษณะป้าน เพื่อช่วยในการเลี้ยวรถ เข้า-ออก ให้สะดวกขึ้นยิ่งขึ้น	-	รูปที่ 2-3 ระบบจราจร

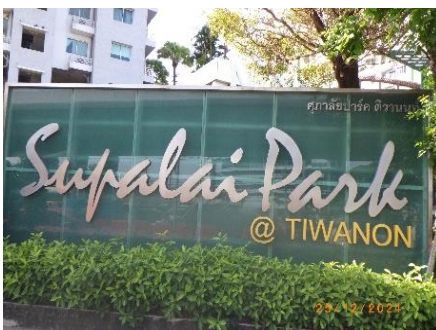
ป้ายโครงการ

8. ติดตั้งป้ายแสดงทางเข้าออก ในระยะที่สามารถมองเห็นได้ง่าย ก่อน เข้าสู่พื้นที่โครงการเพื่อให้ผู้ขับขี่ยานพาหนะที่จะเลี้ยวเข้าสู่โครงการ ชะลอรถและเตรียมพร้อมก่อนเข้าโครงการ	✓	ทางเข้า-ออกของโครงการสามารถมองเห็นได้ชัดเจน โดยจะมีป้ายโครงการขนาดใหญ่อยู่บริเวณทางเข้า-ออก	-	รูปที่ 2-3 ระบบจราจร

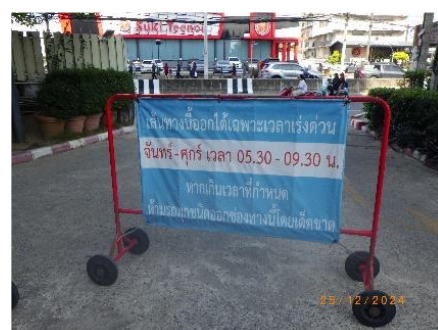
ป้ายชี้แจงเส้นทางเลี่ยงรถติด

11. ให้มีมาตรการประชาสัมพันธ์ด้านการจราจรให้ผู้พักอาศัยในโครงการ ได้แก่ประชาสัมพันธ์ให้ผู้พักอาศัยที่เดินทางในเส้นทาง เดียวกันไปด้วยกัน	✓	โครงการมีการแจ้งผู้พักอาศัยถึงเส้นทางจราจรติดขัด และมีการเปิดเส้นทาง ฝั่งถนนประชาราษฎร์ ให้รถยนต์เข้า-ออก เพื่ออำนวยความสะดวกให้ผู้พัก อาศัย ได้ออกจากโครงการ โดยหลีกเลี่ยงพื้นที่จราจรติดขัด ซึ่งจะเปิดช่องทาง ในช่วงเวลา 05.30-9.30 น. วันจันทร์-ศุกร์	-	รูปที่ 2-3 ระบบจราจร

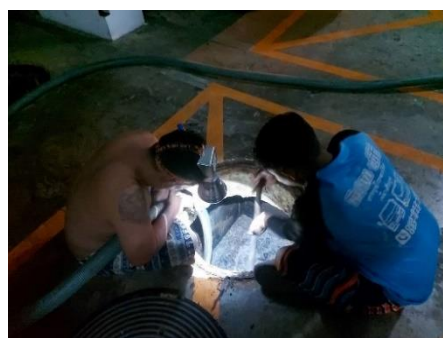
ตกไขมันจากบ่อดักไขมัน

4. บ่อดักไขมัน จะต้องได้รับการตรวจสอบ ดูแล บำรุงรักษา ให้มี ประสิทธิภาพดีอยู่เสมอ โดยเฉพาะระบบระบายอากาศ และตามรอยรั่วซึมต่างๆ เพื่อป้องกันกลิ่นรบกวน และหมันตกไขมันออก ทั้งอย่างน้อยสัปดาห์ละ 1 ครั้ง	✓	โครงการมีการตรวจสอบ ดูแล บำรุงรักษาบ่อดักไขมันให้มีประสิทธิภาพดีอยู่เสมอ โดยเฉพาะระบบระบายอากาศ และตามรอยรั่วซึมต่างๆ เพื่อป้องกัน กลิ่นรบกวน และดักไขมันออกอย่างน้อยสัปดาห์ละ 1 ครั้ง	-	รูปที่ 2-5 ระบบบำบัดน้ำเสีย

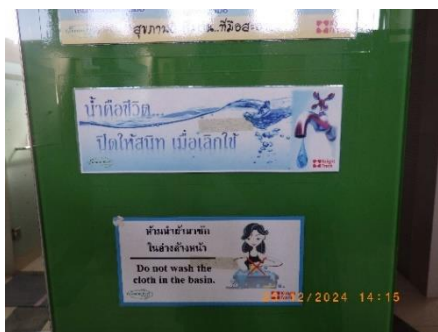
ป้ายรณรงค์ประหยัดน้ำ

2. ส่งเสริมและประชาสัมพันธ์ให้มีการประหยัดน้ำแก่ผู้พักอาศัย และพนักงานประจำโครงการ	✓	โครงการมีการประชาสัมพันธ์ให้มีการประหยัดน้ำแก่ผู้พักอาศัย และพนักงานประจำโครงการ โดยจะมีการติดป้ายประชาสัมพันธ์ให้ใช้น้ำอย่างประหยัด	-	รูปที่ 2-6 มาตรการประหยัดพลังงาน

2. ประชาสัมพันธ์ รมรงค์ ขอความร่วมมือในการประหยัดน้ำแก่ ผู้ใช้บริการและพนักงานโครงการ โดยการจัดบอร์ด ประชาสัมพันธ์ ติดป้าย/คำขวัญในห้องพักสำนักงาน และพื้นที่สาธารณะอื่นๆ เป็นต้น	✓	โครงการมีการประชาสัมพันธ์ให้มีการประหยัดน้ำแก่ผู้พักอาศัย และ พนักงานประจำโครงการ โดยจะมีการติดป้ายประชาสัมพันธ์ให้น้ำอย่างประหยัด	-	รูปที่ 2-6 มาตรการประหยัดพลังงาน และ ภาคผนวก ค-1

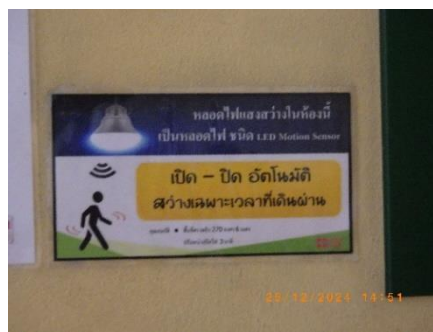
ป้ายประหยัดไฟ

3. คุณค่าการใช้ประโยชน์ของมนุษย์					
3.4 การใช้ไฟฟ้าและการอนุรักษ์พลังงาน (ต่อ)	4. ส่งเสริมและประชาสัมพันธ์มาตรการประหยัดไฟฟ้าร่วมกับ มาตรการอนุรักษ์พลังงานอื่นๆ ให้กับผู้พักอาศัยและพนักงาน ได้แก่ <ul style="list-style-type: none"> - ถอดปลั๊กเครื่องใช้ไฟฟ้าหลังใช้งาน - ปิดเครื่องใช้ไฟฟ้าทุกครั้งเมื่อออกจากห้อง - การเปิด/ปิดเครื่องปรับอากาศภายในห้องพักเมื่อไม่ได้ใช้งาน - ติดป้ายแนะนำวิธีการใช้เครื่องใช้ไฟฟ้าให้ถูกต้อง โดยเฉพาะการ ตั้งอุณหภูมิเครื่องปรับอากาศภายในห้องพัก - ติดตั้งฉนวนกันความร้อนรอบห้องพักหรือพื้นที่ที่ใช้ระบบปรับอากาศ เพื่อลดการสูญเสียพลังงาน ขึ้น-ลง ชั้นเดียวให้ใช้บันไดแทนการใช้ลิฟท์ 	✓	โครงการมีการส่งเสริมและประชาสัมพันธ์มาตรการประหยัดไฟฟ้า โดยติดป้ายประชาสัมพันธ์ไว้ในพื้นที่โครงการ	-	ภาคผนวก ค-1 รูปที่ 2-6 มาตรการประหยัดพลังงาน

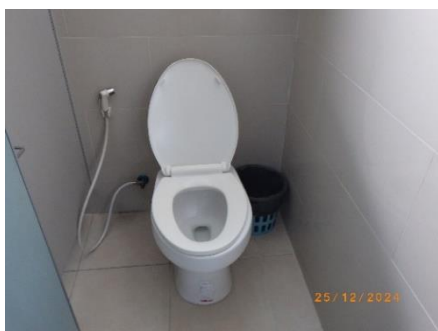
สุขภัณฑ์ประหยัดน้ำ

3. คุณค่าการใช้ประโยชน์ของมนุษย์					
3.3 การใช้น้ำ	1. ในขั้นตอนการออกแบบและจัดหาเครื่องสุขภัณฑ์สำหรับห้องน้ำ/ ห้องส้วม ต้องเลือกใช้อุปกรณ์แบบประหยัดน้ำ	✓	โครงการได้เลือกใช้สุขภัณฑ์สำหรับห้องน้ำ ห้องส้วม แบบประหยัดน้ำ	-	รูปที่ 2-6 มาตรการประหยัดพลังงาน

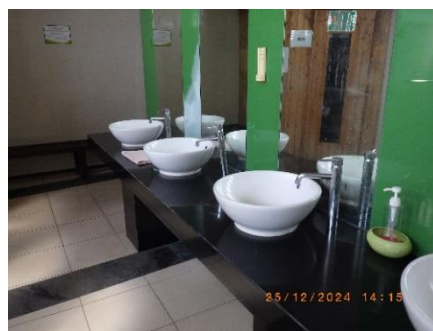
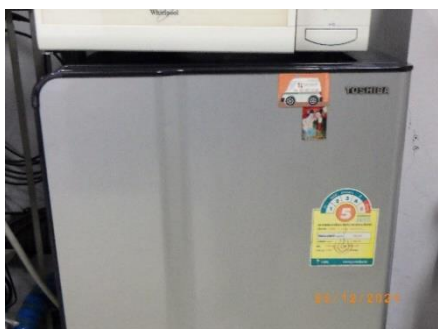
เครื่องใช้ไฟฟ้าประหยัดไฟเบอร์ 5

3. อุปกรณ์เครื่องใช้ไฟฟ้าติดตั้งในพื้นที่โครงการ ให้เลือกใช้ อุปกรณ์ ประหยัดพลังงาน โดยเฉพาะอุปกรณ์ที่ได้รับการรับรอง จากหน่วยงานราชการ เช่น - เครื่องใช้ไฟฟ้าต่างๆ และระบบปรับอากาศภายในห้องพักให้ เลือกใช้อุปกรณ์แบบประหยัดไฟเบอร์ 5 เลือกใช้หลอดไฟประหยัด พลังงาน เช่น หลอดคอม หลอดตะเกียบ หรือหลอดคอมแพคฟลูออเรสเซนต์ แทนการใช้ หลอดไฟหัวกลม (แสงสีส้ม) ใช้โคมไฟแบบมีแผ่นสะท้อนแสง	✓	โครงการมีการเลือกใช้อุปกรณ์ประหยัดพลังงาน โดยเป็นเครื่องใช้ไฟฟ้าแบบประหยัดไฟเบอร์ 5 เลือกใช้หลอดไฟประหยัดพลังงาน	-	รูปที่ 2-6 มาตรการประหยัดพลังงาน

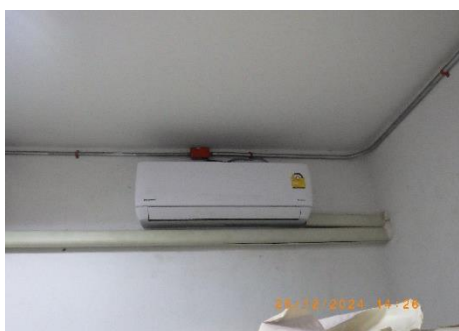
กำหนดระยะเวลาในการเปิด-ปิดเครื่องปรับอากาศ

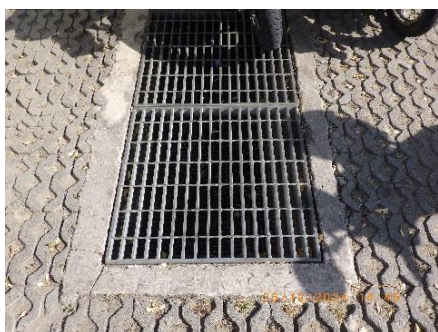
ตะแกรงดักขยะ

3. จัดให้มีการติดตั้งตะแกรงดักขยะที่บ่อพักน้ำสุดท้ายก่อนระบายออกนอกโครงการ เพื่อดักเศษสิ่งสกปรกที่อาจติดมากับน้ำทิ้ง	✓	โครงการมีการติดตั้งตะแกรงดักขยะที่บ่อพักน้ำสุดท้ายก่อนระบายออกนอกโครงการ เพื่อดักเศษสิ่งสกปรกที่อาจติดมากับน้ำทิ้ง	-	รูปที่ 2-7 ระบบระบายน้ำ

6. ติดตั้งตะแกรงดักขยะที่บ่อดักน้ำ (Manhole) สุดท้ายก่อนที่จะ ระบายน้ำออกสู่ที่ระบายน้ำสาธารณะและหมัน ตรวจสอบ ดักขยะ ออกเป็นประจำ	✓	โครงการมีการติดตั้งตะแกรงดักขยะที่บ่อดักน้ำสุดท้ายก่อนระบายออกนอก โครงการ เพื่อ ดักเศษสิ่งสกปรกที่อาจติดมากับน้ำทิ้ง	-	รูปที่ 2-7 ระบบระบายน้ำ

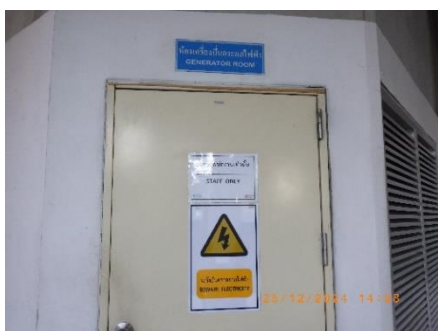
ป้ายเตือนอันตรายจากไฟฟ้า

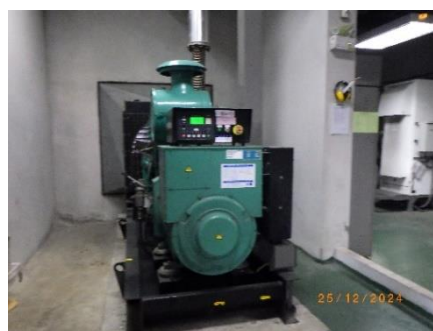
เครื่องสำรองไฟฟ้าสำรอง

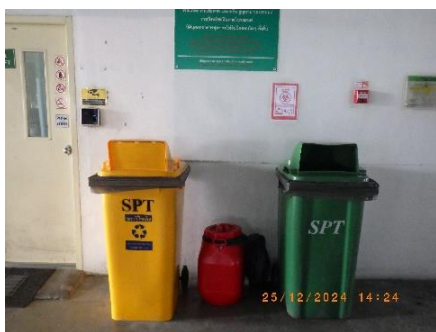
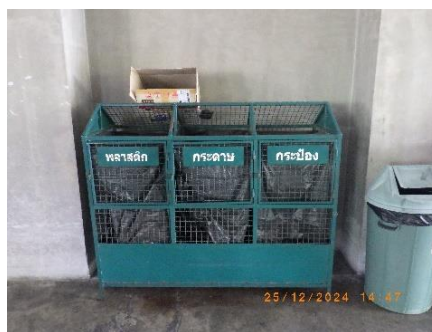
ถังขยะภายในโครงการ

3.5 การจัดการมูลฝอยและสิ่งปฏิกูล	1. จัดเตรียมภาชนะรองรับมูลฝอยแยกประเภท มูลฝอยเปียก มูล ฝอยแห้ง และมูลฝอยอันตราย ติดป้ายบอกประเภทของภาชนะให้ชัดเจนมีฝาปิดมิดชิดขนาด 50-150 ลิตร อย่างละ 3 ใบ หรือให้มีจำนวนให้เพียงพอกับปริมาณมูลฝอยที่เกิดขึ้น ตั้งไว้ในห้องพักมูลฝอย ในแต่ละชั้นของอาคาร ซึ่งจัดเป็นพื้นที่สำหรับพักมูลฝอยชั่วคราวประจำแต่ละชั้น นอกจากนี้ยังมีภาชนะรองรับมูลฝอยตั้งไว้บริเวณพื้นที่ส่วนกลาง เช่น บริเวณโถงทางเดิน โถงลิฟท์ โถงพักคอย สรรว่ายน้ำ และห้องออกกำลังกาย เป็นต้น	✓	โครงการได้จัดเตรียมภาชนะรองรับมูลฝอยแยกประเภท มูลฝอยเปียก มูลฝอยแห้ง ติดป้ายบอกประเภทของภาชนะชัดเจนมีฝาปิดมิดชิด ตั้งไว้ในห้องพักมูลฝอย ในแต่ละชั้นของอาคาร และในส่วนพื้นที่ส่วนกลางจะมีการ ติดตั้งภาชนะรองรับมูลฝอยแยกประเภทมูลฝอยเปียก มูลฝอยแห้ง และอันตราย จัดสรรอย่างเพียงพอ	-	รูปที่ 2-9 การจัดการขยะมูลฝอย

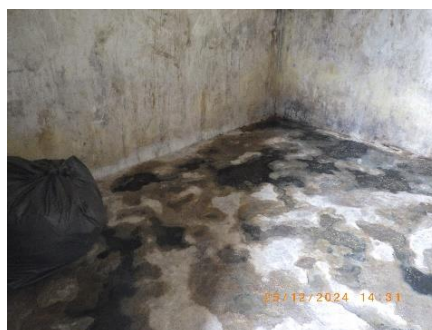
ภายในห้องพักขยะ

3.5 การจัดการมูลฝอยและสิ่งปฏิกูล (ต่อ)	2. จัดให้มีห้องพักมูลฝอยรวมของอาคาร มีความจุไม่ต่ำกว่า 39 ลบ.ม. แบ่งเป็นห้องพักมูลฝอยแห้งอาคารละ 17.85 ลบ.ม. และ ห้องพักมูลฝอยเปียกอาคารละ 14.175 ลบ.ม. รวม 32.025 ลบ.ม. ต่ออาคาร สามารถเก็บมูลฝอยที่เกิดขึ้นจากโครงการได้มากกว่า 3 วัน และหมั่นทำความสะอาดอย่างน้อยสัปดาห์ละครั้ง	✓	โครงการจัดให้มีห้องพักมูลฝอยรวม แบ่งเป็น ห้องพักมูลฝอยเปียก และแห้ง มีการทำความสะอาดทุกครั้ง หลังจากการเก็บขน	-	รูปที่ 2-9 การจัดการขยะมูลฝอย

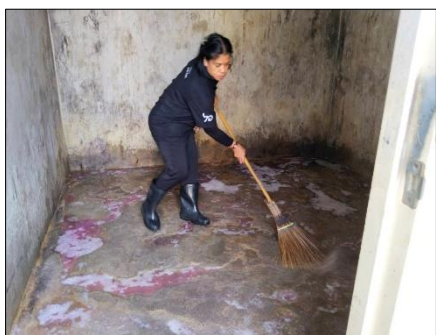
พนักงานทำความสะอาดห้องพักขยะ

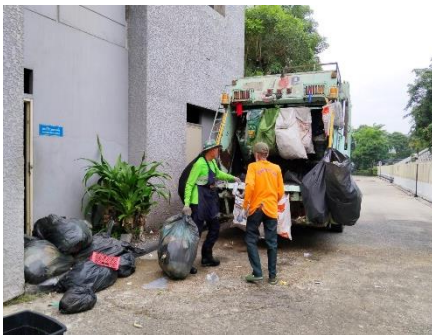
พนักงานเก็บขนขยะ

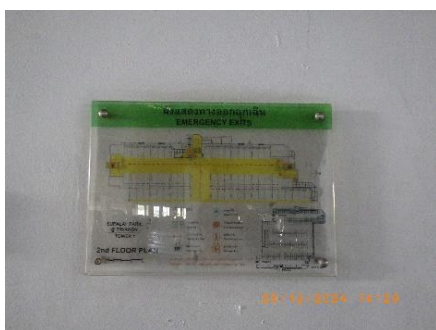
ผังแสดงทางออกฉุกเฉิน

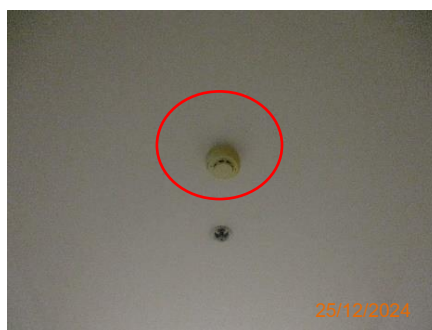
เครื่องตรวจจับควัน

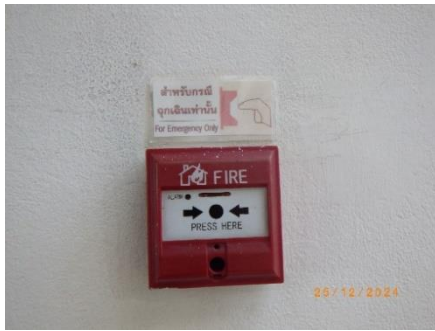
ปุ่มกดแจ้งสัญญาณอัคคีภัย

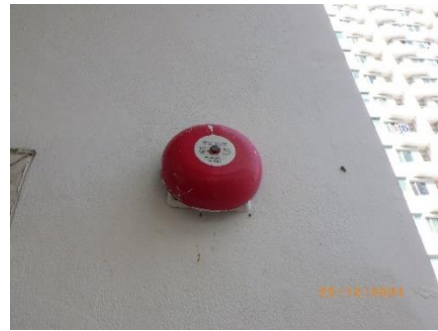
กระดิ่งสัญญาณชนิดติดลอย

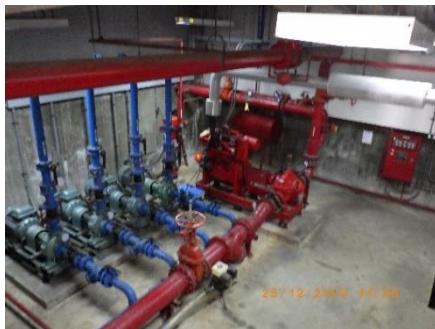
ปั้มน้ำดับเพลิง

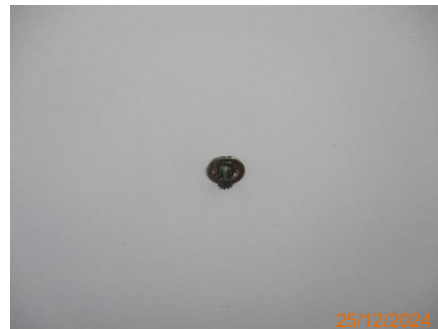
หัวกระจายน้ำดับเพลิง

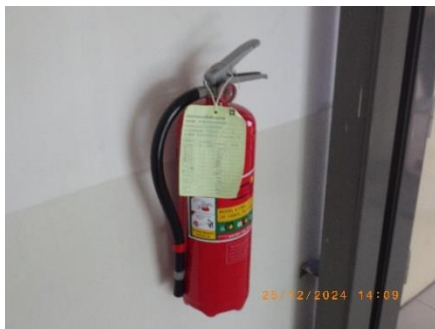
ถังดับเพลิงแบบมือถือ

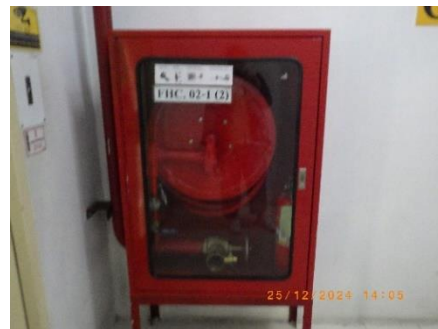
ตู้เก็บสายฉีดน้ำดับเพลิง

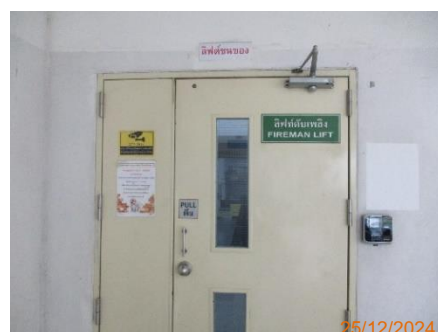
ลิฟต์ดับเพลิง

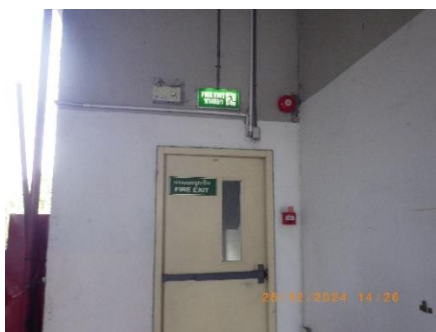
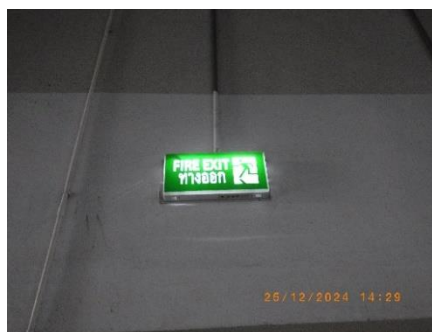
ป้ายบอกทางหนีไฟ

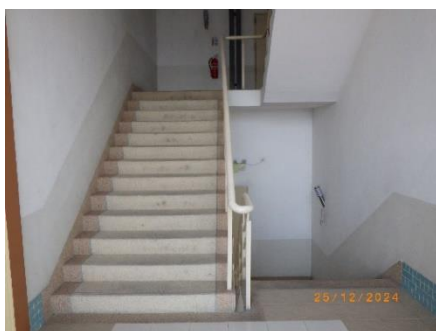
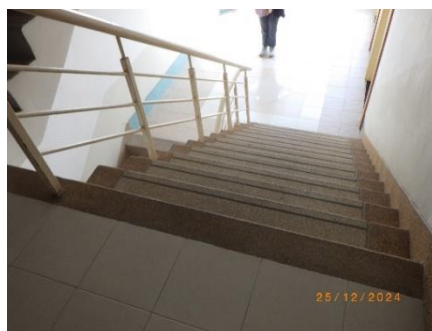
บันไดหนีไฟ

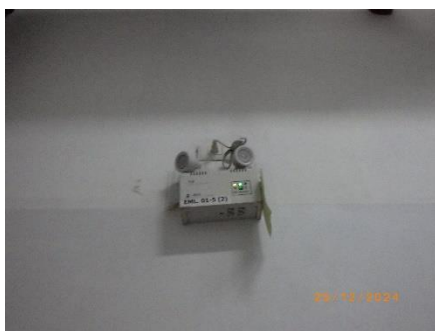
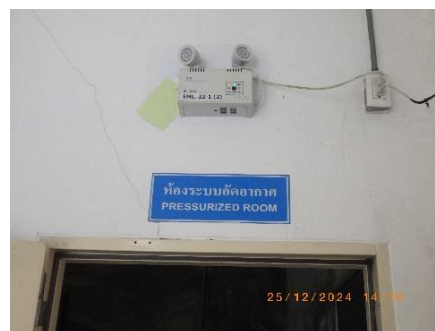
ไฟส่องสว่างสำรองฉุกเฉิน

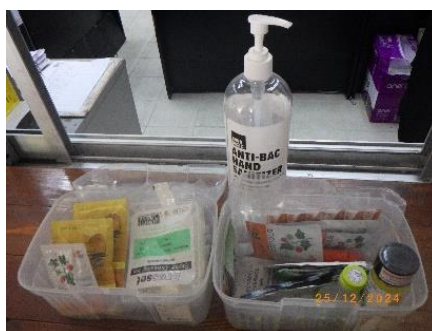
รูปที่ 2-11 เครื่องมือปฐมพยาบาล

เครื่องมือปฐมพยาบาล
