รายงานผลการปฏิบัติตามมาตรการป้องกันและแก้ไขผลกระทบสิ่งแวดล้อม
และมาตรการติดตามตรวจสอบผลกระทบสิ่งแวดล้อม
(ระยะดำเนินการ)

โครงการ BLUE SUKHUMVIT 89 (บลู สุขุมวิท 89)

เดือนกรกฎาคม-ธันวาคม 2567

จัดทำโดย บริษัท เซฟตี้ แพลน จำกัด

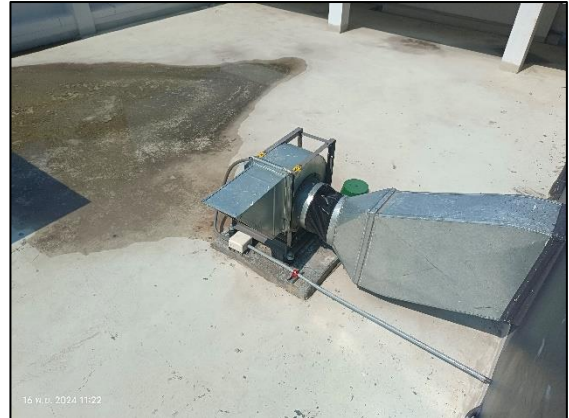
รูปที่ 2-5 เครื่องปรับอากาศและพัดลมดูดอากาศจากห้องพักมูลฝอยเปียก

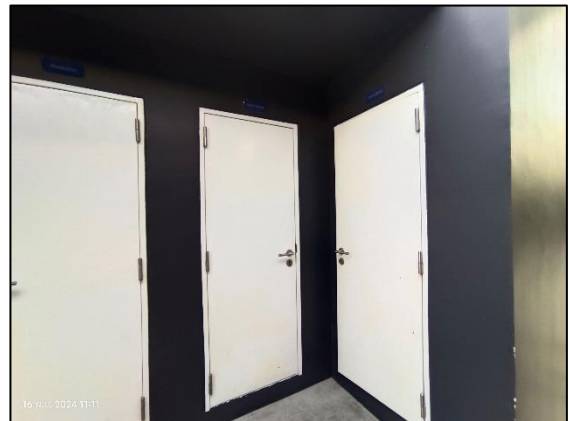
รูปที่ 2-6 ห้องพักมูลฝอยรวมของโครงการ

(2) ห้องพักมูลฝอยรวม โครงการจัดให้มีห้องพักมูลฝอยรวมบริเวณทิศตะวันออกของโครงการ แบ่งเป็น 4 ห้อง โดยมีรายละเอียดดังนี้

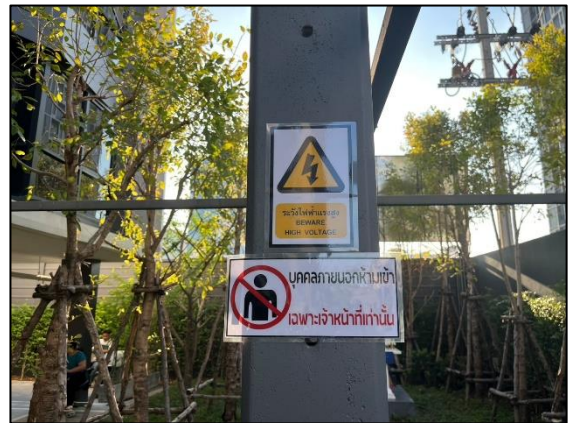
รูปที่ 2-9 หม้อแปลงไฟฟ้าและป้ายเตือนอันตรายไฟฟ้าแรงสูง

สำหรับหม้อแปลงไฟฟ้าของโครงการเป็นหม้อแปลงไฟฟ้าชนิดน้ำมัน (Oil Type) จะติดตั้งไว้ภายนอกอาคาร บริเวณด้านทิศเหนือของโครงการ ซึ่งเป็นไปตามข้อกำหนดเรื่องระยะห่างในการติดตั้งหม้อแปลงบนนั่งร้านกับอาคารและเขตที่ดินผู้ถือครองของการไฟฟ้านครหลวง

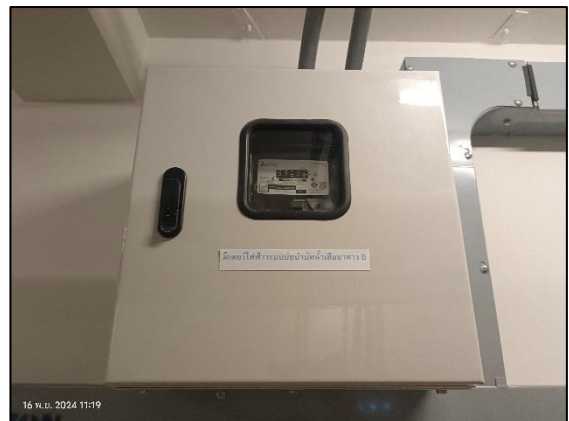
รูปที่ 2-10 มิเตอร์ไฟฟ้าสำหรับระบบบำบัดน้ำเสีย

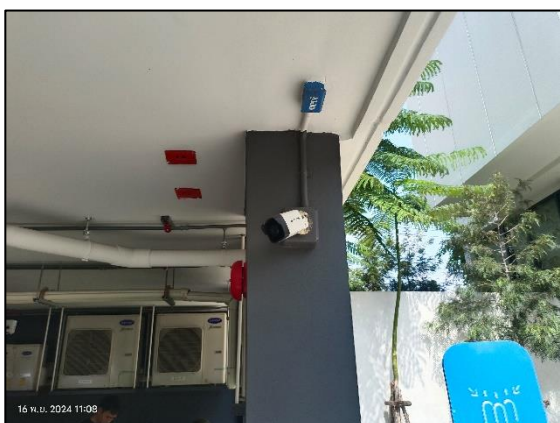
รูปที่ 2-16 กล้องวงจรปิด (CCTV)

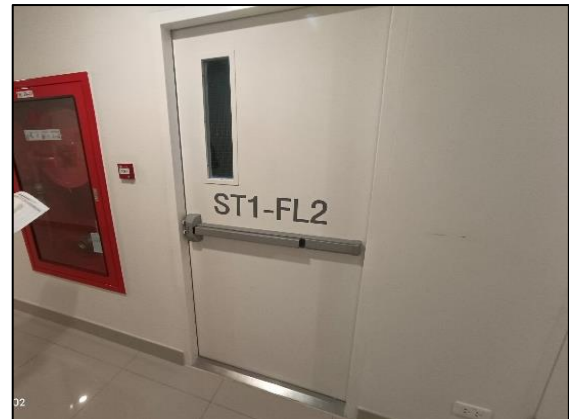
รูปที่ 2-20 ประตุนิไฟ

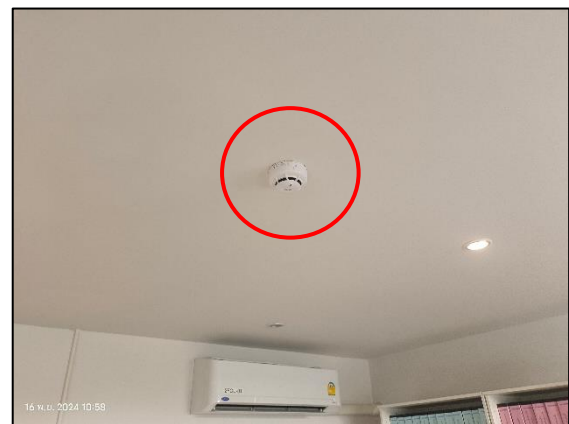
รูปที่ 2-22 เครื่องตรวจจับควัน
(Smoke Detector)

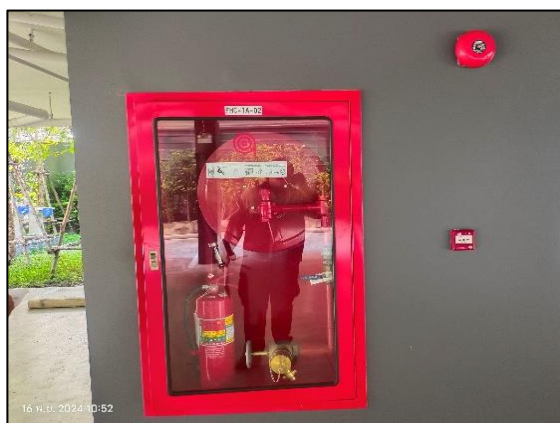
รูปที่ 2-26 ตู้เก็บสายฉีดน้ำดับเพลิง (Fire Hose Cabinet)

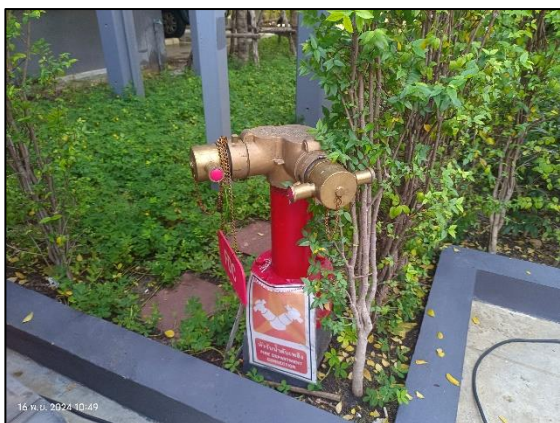
รูปที่ 2-27 หัวรับน้ำดับเพลิง
(Fire Department Connection)

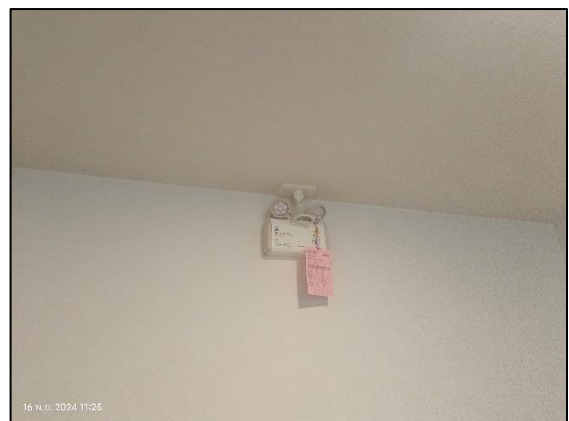
รูปที่ 2-43 ไฟสำรองฉุกเฉิน

2) ระบบไฟฟ้าส่องสว่างฉุกเฉิน ระบบไฟฟ้าฉุกเฉิน โครงการมีการติดตั้ง Battery ขนาด 12/24 V สำรองไฟได้นาน 2 ชั่วโมง ใช้ในระบบแสงสว่างฉุกเฉินและป้ายทางออก

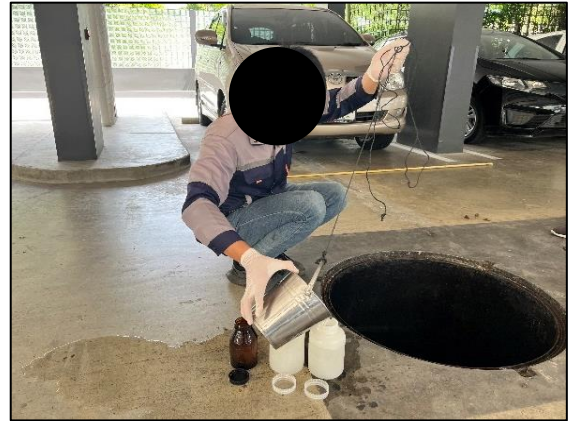
จุดรวบรวมน้ำเสียเข้าระบบบำบัดน้ำเสีย (อาคาร A)
(พิกัด : 13°42'06.1" N, 100°36'18.8" E)

รูปที่ 3-1 แสดงการเก็บตัวอย่างน้ำทิ้ง
โครงการ BLUE Sukhumvit 89 (บลู สุขุมวิท 89) (ระยะดำเนินการ)
เดือนกรกฎาคม-ธันวาคม 2567

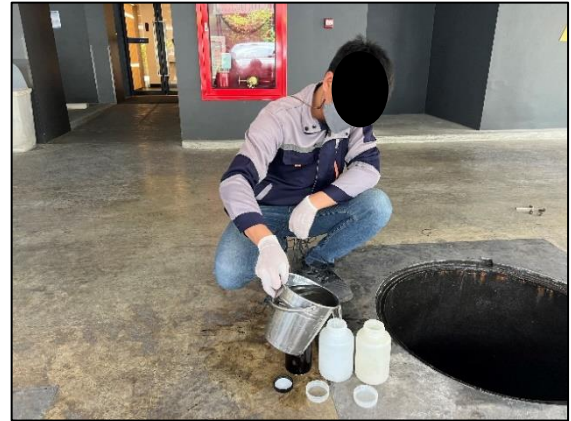
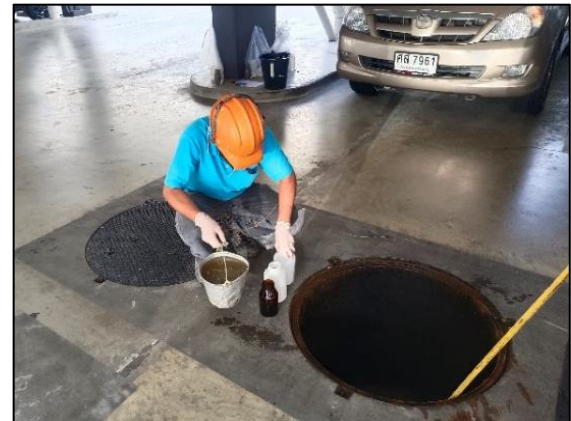
จุดระบายน้ำออกจากระบบบำบัดน้ำเสีย (อาคาร A)
(พิกัด : 13°42'05.5" N, 100°36'18.6" E)

รูปที่ 3-1 (ต่อ) แสดงการเก็บตัวอย่างน้ำทิ้ง
โครงการ BLUE Sukhumvit 89 (บลู สุขุมวิท 89) (ระยะดำเนินการ)
เดือนกรกฎาคม-ธันวาคม 2567

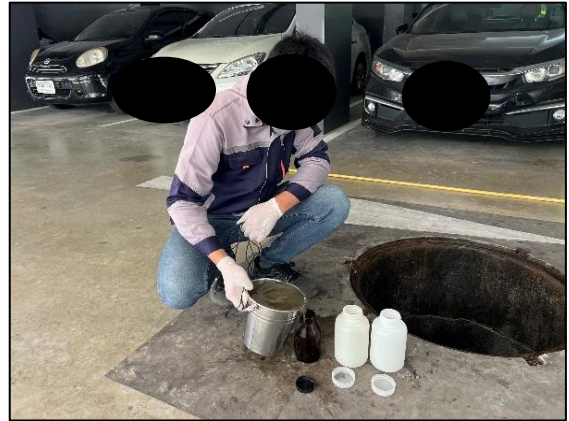
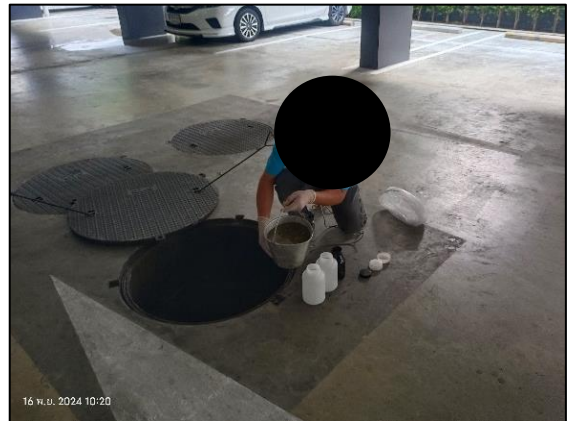
จุดรวบรวมน้ำเสียเข้าระบบบำบัดน้ำเสีย (อาคาร B)
(พิกัด : 13°42'06.8" N, 100°36'20.4" E)

รูปที่ 3-1 (ต่อ) แสดงการเก็บตัวอย่างน้ำทิ้ง
โครงการ BLUE Sukhumvit 89 (บลู สุขุมวิท 89) (ระยะดำเนินการ)
เดือนกรกฎาคม-ธันวาคม 2567

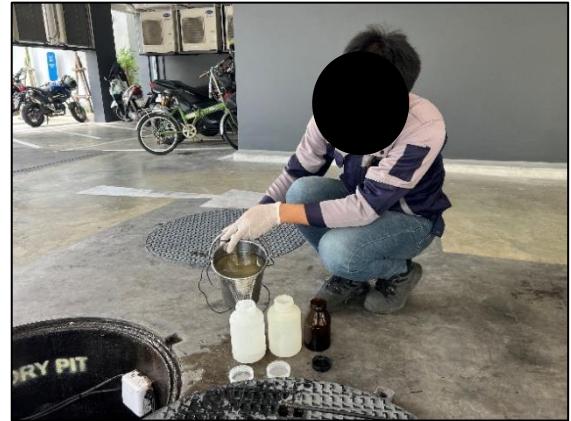
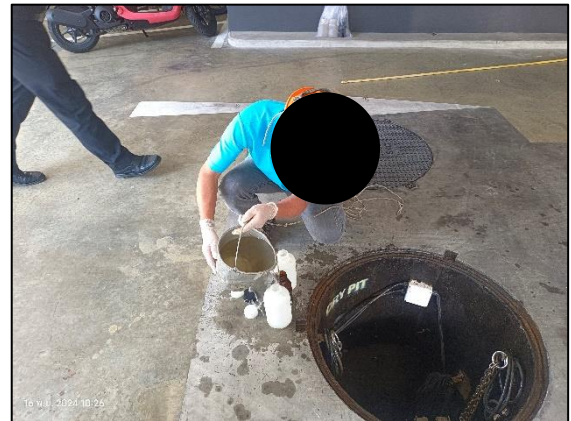
จุดระบายน้ำออกจากระบบบำบัดน้ำเสีย (อาคาร B)
(พิกัด : 13°42'06.9" N, 100°36'19.6" E)

รูปที่ 3-1 (ต่อ) แสดงการเก็บตัวอย่างน้ำทิ้ง
โครงการ BLUE Sukhumvit 89 (บลู สุขุมวิท 89) (ระยะดำเนินการ)
เดือนกรกฎาคม-ธันวาคม 2567

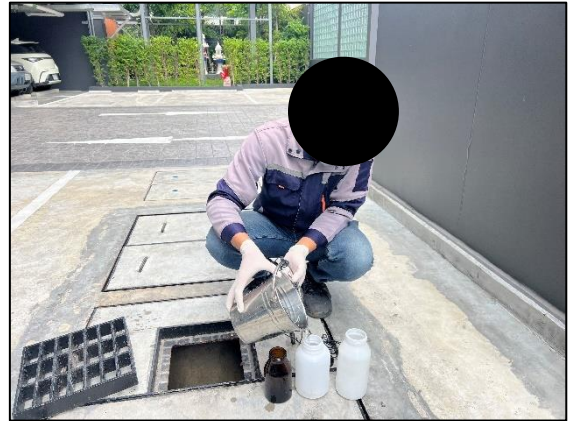
จุดตรวจวัดคุณภาพน้ำทิ้งก่อนระบายออกจากโครงการ
(พิกัด : 13°42'06.1" N, 100°36'17.6" E)

รูปที่ 3-1 (ต่อ) แสดงการเก็บตัวอย่างน้ำทิ้ง
โครงการ BLUE Sukhumvit 89 (บลู สุขุมวิท 89) (ระยะดำเนินการ)
เดือนกรกฎาคม-ธันวาคม 2567

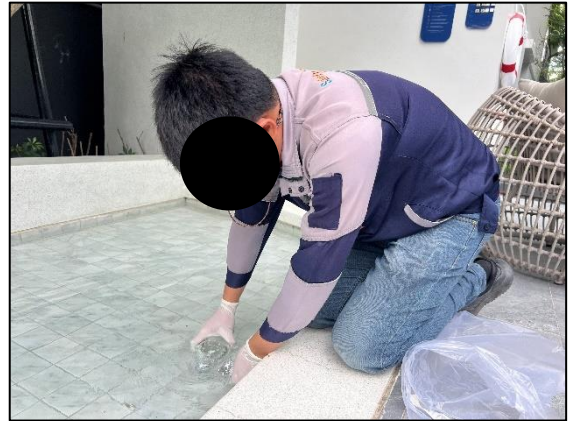
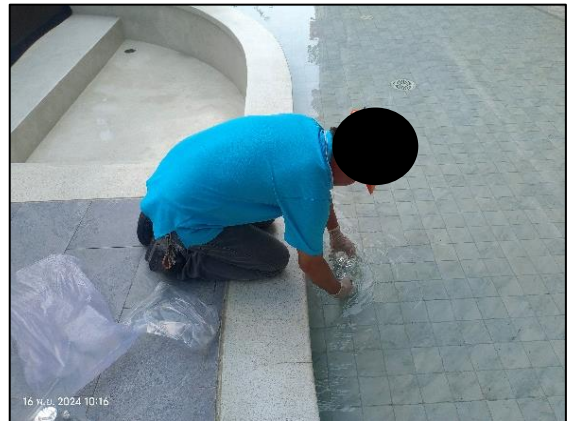
สระว่ายน้ำบริเวณน้ำตื้น

รูปที่ 3-2 แสดงการเก็บตัวอย่างน้ำในสระว่ายน้ำ

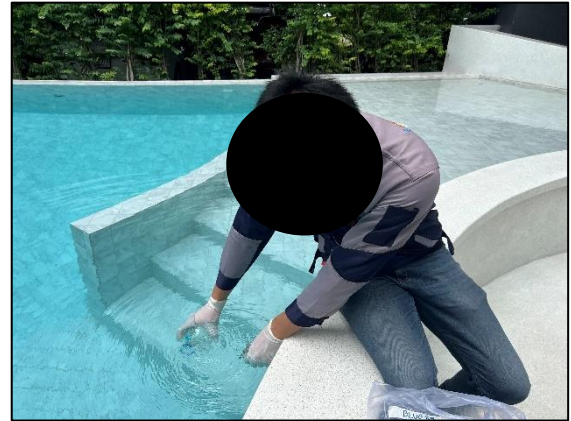
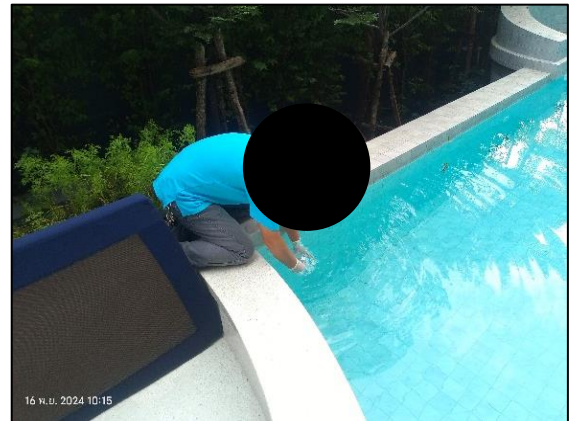
สระว่ายน้ำบริเวณน้ำลึก

รูปที่ 3-2 (ต่อ) แสดงการเก็บตัวอย่างน้ำในสระว่ายน้ำ
โครงการ BLUE Sukhumvit 89 (บลู สุขุมวิท 89) (ระยะดำเนินการ)
เดือนกรกฎาคม-ธันวาคม 2567

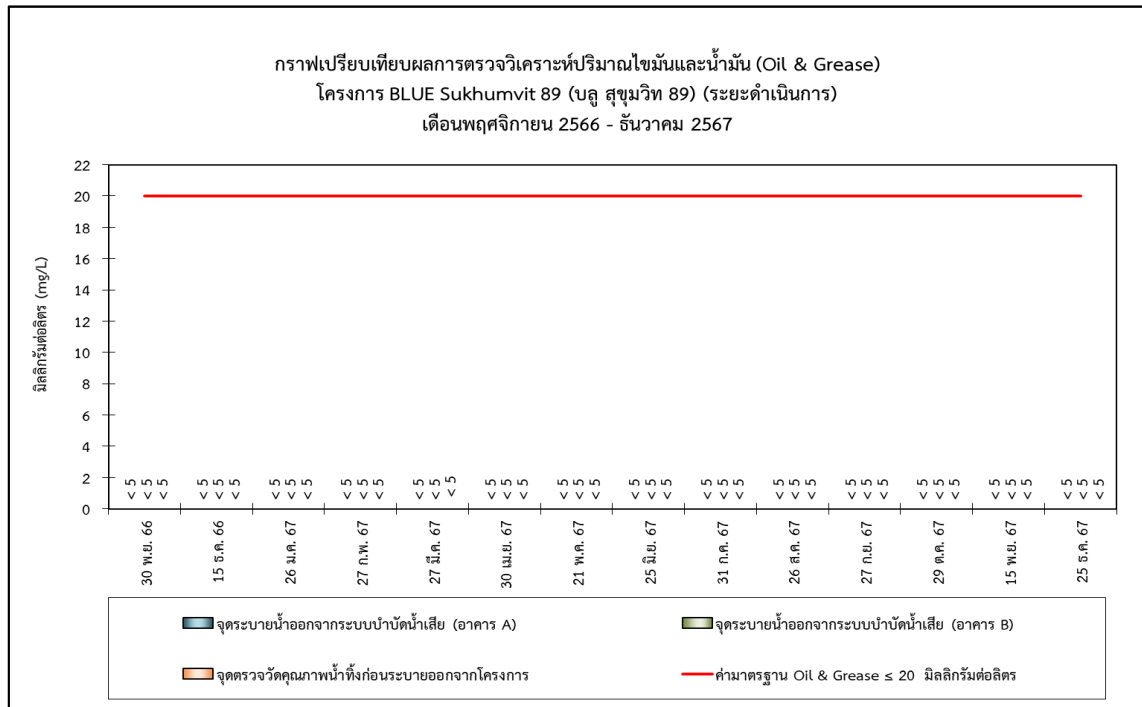
รูปที่ 4-3 กราฟเปรียบเทียบผลการตรวจวิเคราะห์ปริมาณไขมันและน้ำมัน (Oil & Grease)

รูปที่ 4-3 (ต่อ) กราฟเปรียบเทียบผลการตรวจวิเคราะห์ปริมาณไขมันและน้ำมัน (Oil & Grease)
