**รายงานผลการปฏิบัติตามมาตรการป้องกัน
และแก้ไขผลกระทบสิ่งแวดล้อม
และมาตรการติดตามตรวจสอบคุณภาพสิ่งแวดล้อม**

โครงการ The Riviera Monaco
ตั้งอยู่หมู่ที่ 1 ตำบลนาจอมเทียน อำเภอสัตหีบ จังหวัดชลบุรี
ของนิติบุคคลอาคารชุด เดอะ ริวีเอร์ โมนาโก

ฉบับประจำเดือนกรกฎาคม ถึงเดือนธันวาคม พ.ศ. 2567
(ระยะดำเนินการ)

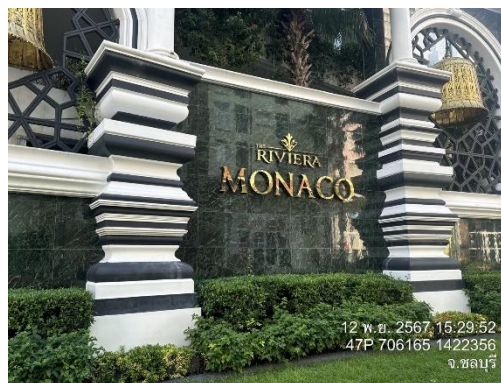
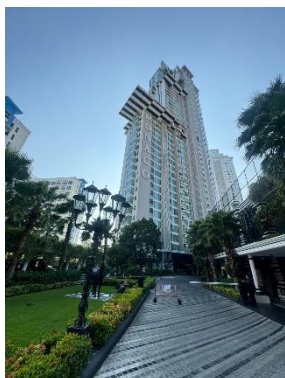
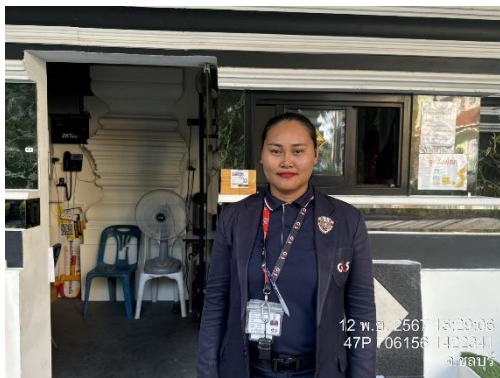
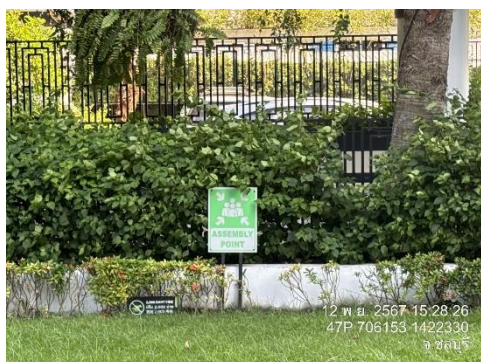
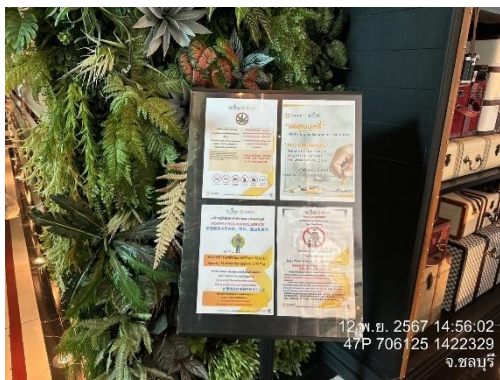
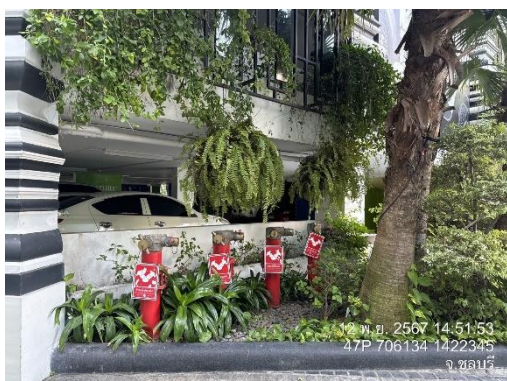
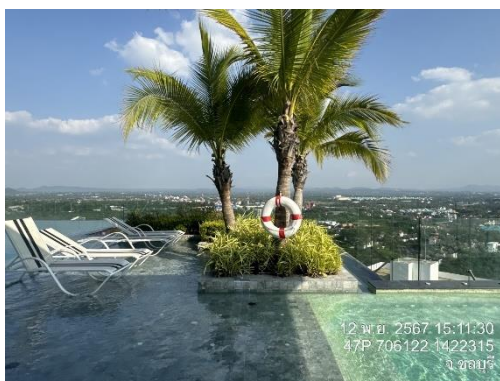
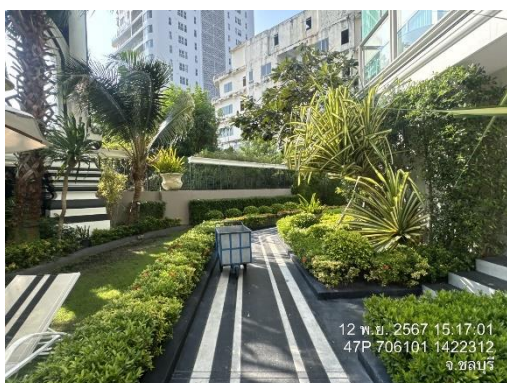
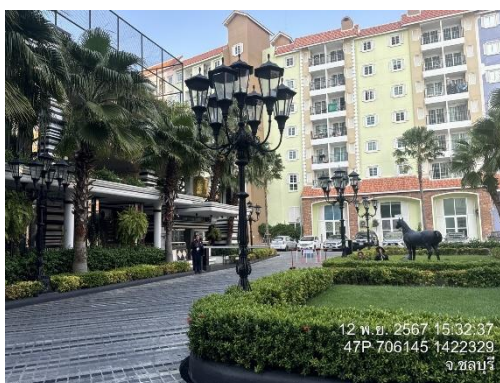
รูปที่ 1.6-1 สภาพภายในพื้นที่โครงการ ณ เดือนพฤศจิกายน 2567

สถานภาพทั่วไปของโครงการ The Riviera Monaco (ระยะดำเนินการ) ณ เดือนพฤศจิกายน 2567 แสดงดัง รูปที่ 1.6-1

รูปที่ 1.6-1 (ต่อ) สภาพภายในพื้นที่โครงการ ณ เดือนพฤศจิกายน 2567

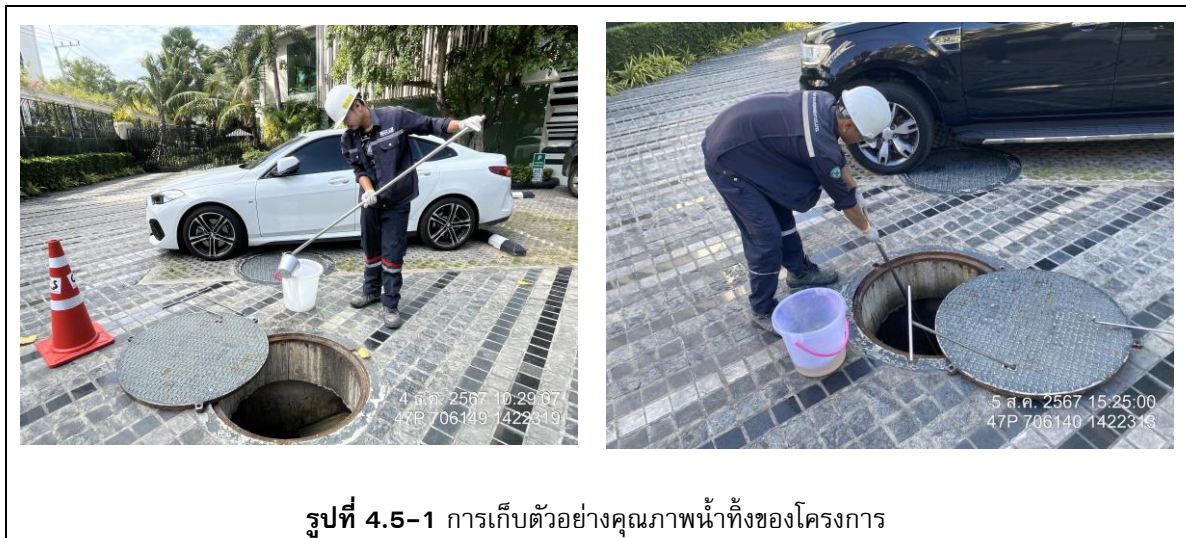
โดยดำเนินการตรวจวัดเดือนละ 1 ครั้ง รายละเอียดการเก็บตัวอย่างคุณภาพน้ำแสดงดัง **รูปที่ 4.5-1** ผลการตรวจวัดแสดงดัง **ตารางที่ 4.5-1 ถึงตารางที่ 4.5-2** (รายละเอียดผลการตรวจวัดตามภาคผนวก ง) และกราฟเปรียบเทียบผลการตรวจวัดแสดงดัง **รูปที่ 4.5-2 ถึงรูปที่ 4.5-9**

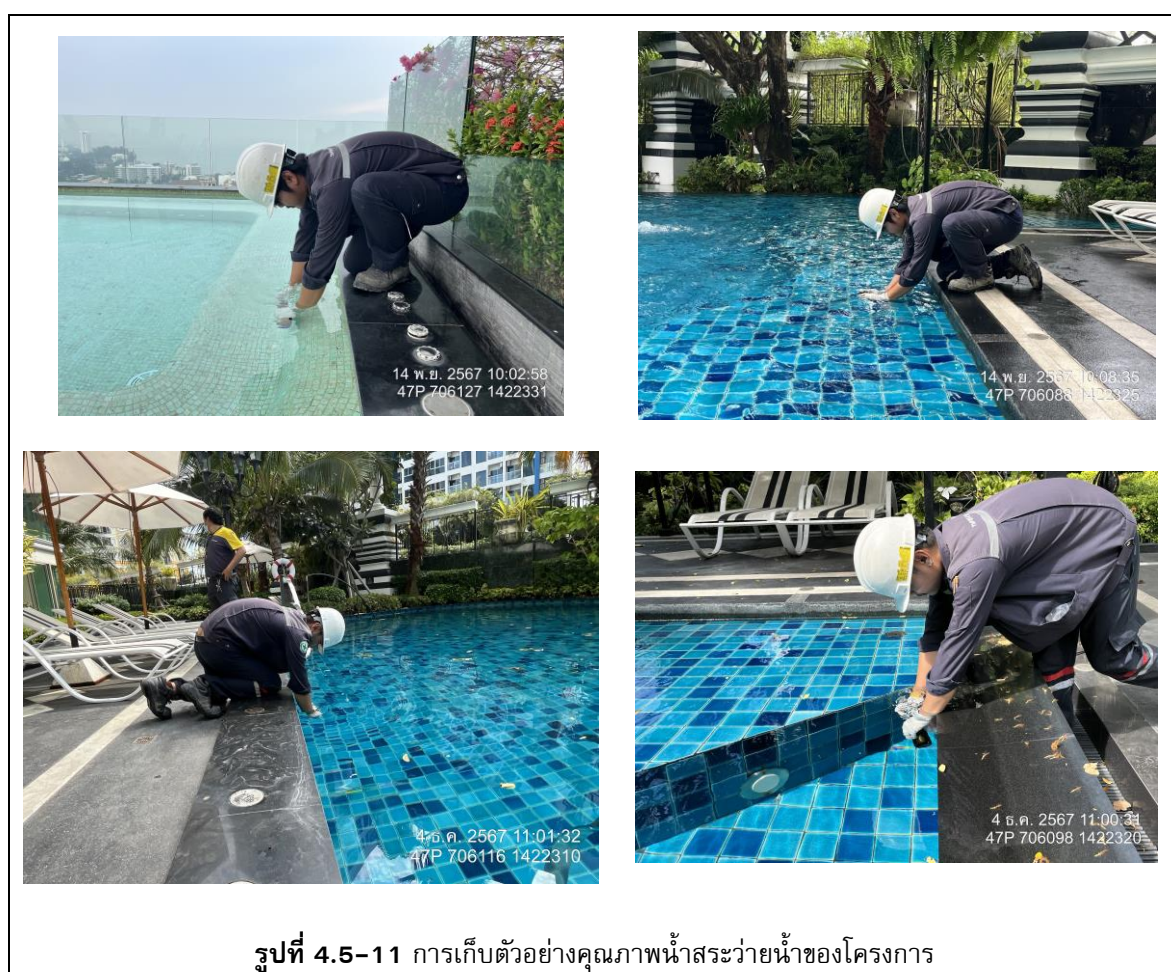
โดยดำเนินการตรวจวัดเดือนละ 1 ครั้ง และดำเนินการตรวจวัดปีละ 1 ครั้ง รายละเอียดการเก็บตัวอย่างคุณภาพน้ำแสดงดัง **รูปที่ 4.5-11** และผลการตรวจวัดแสดงดัง **ตารางที่ 4.5-3 ถึงตารางที่ 4.5-6** (รายละเอียดผลการตรวจวัดตามภาคผนวก ง)

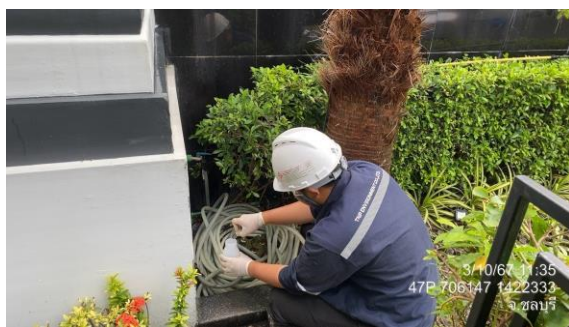
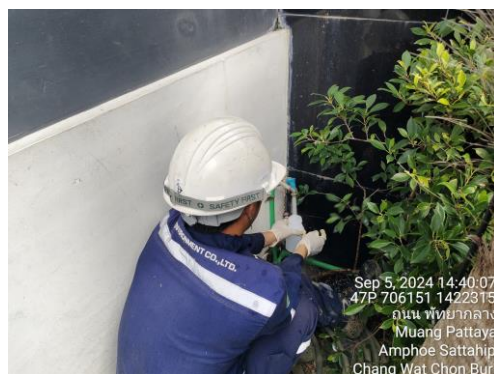
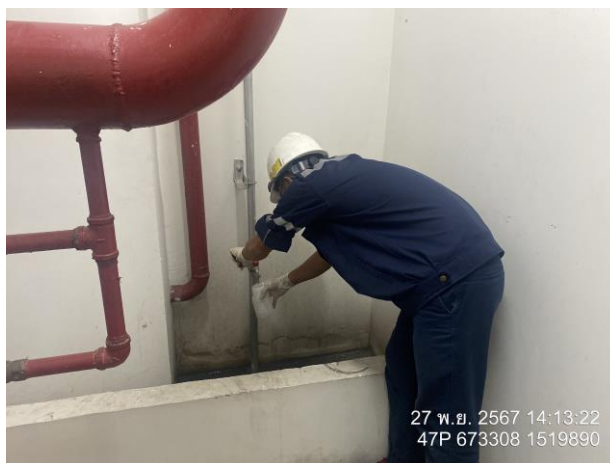
รูปที่ 4.5-12 การเก็บตัวอย่างคุณภาพน้ำประปาของโครงการ

โดยดำเนินการตรวจวัดเดือนละ 1 ครั้ง และตรวจวัด 3 เดือน/ครั้ง รายละเอียดการเก็บตัวอย่างคุณภาพน้ำแสดงดังรูปที่ 4.5-12 ผลการตรวจวัดแสดงดัง ตารางที่ 4.5-5 ถึงตารางที่ 4.5-6 (รายละเอียดผลการตรวจวัดตามภาคผนวก ง)
