**รายงานผลการปฏิบัติตามมาตรการป้องกัน  
และแก้ไขผลกระทบสิ่งแวดล้อม  
และมาตรการติดตามตรวจสอบคุณภาพสิ่งแวดล้อม**

โครงการ ศุภาลัย เวอเรนด้า สุขุมวิท 117  
ตั้งอยู่เลขที่ 81 หมู่ที่ 4 ตำบลเทพารักษ์ อำเภอเมืองสมุทรปราการ จังหวัดสมุทรปราการ  
ของนิติบุคคลอาคารชุด ศุภาลัย เวอเรนด้า สุขุมวิท 117

ฉบับประจำเดือนกรกฎาคม ถึงเดือนธันวาคม พ.ศ. 2567  
(ระยะดำเนินการ)

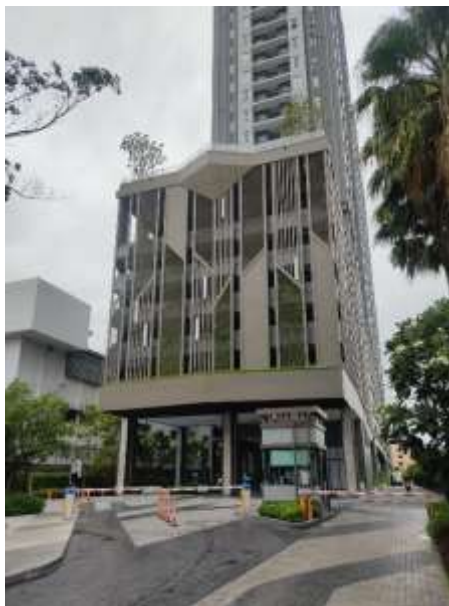
รูปที่ 2.5-1 แบบอาคารโครงการ

โครงการ ศุภาลย์ เวอเรนต้า สุขุมวิท 117 เป็นโครงการประเภทอาคารอยู่อาศัยรวม (อาคารชุด) ประกอบด้วย อาคารพักอาศัยสูง 34 ชั้น จำนวน 1 อาคาร และอาคารห้องเครื่องไฟฟ้า สูง 1 ชั้น จำนวน 1 อาคาร มีที่จอดรถยนต์ 556 คัน และที่จอดรถจักรยานยนต์ 34 คัน โดยจัดให้ห้องชุดเพื่อการพาณิชย์ (ร้านค้า) ของโครงการ จำนวน 6 ห้อง และสำนักงานนิติบุคคลตั้งอยู่ที่ชั้น 1 ที่จอดรถยนต์ภายในอาคารอยู่ที่ชั้น 2 ถึงชั้น 7 (รวม 6 ชั้น) ห้องชุดพักอาศัยอยู่ที่ชั้น 8 ถึงชั้น 33 (รวม 26 ชั้น) โถงพักผ่อน พื้นที่สีเขียวและพื้นที่หนีไฟ ทางอากาศอยู่ที่ชั้น 34 (ดาดฟ้า) (แสดงแบบอาคารโครงการในรูปที่ 2.5-1 และการใช้ประโยชน์พื้นที่อาคารชุดพักอาศัยในแต่ละชั้นในตารางที่ 2.5-1)

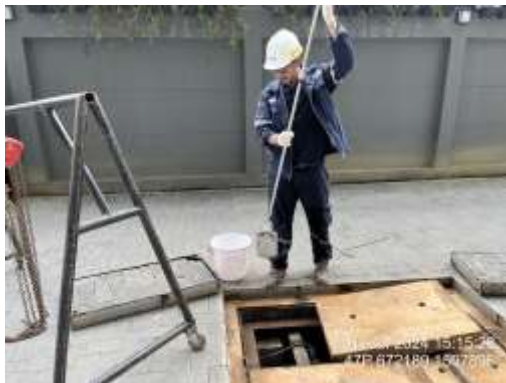
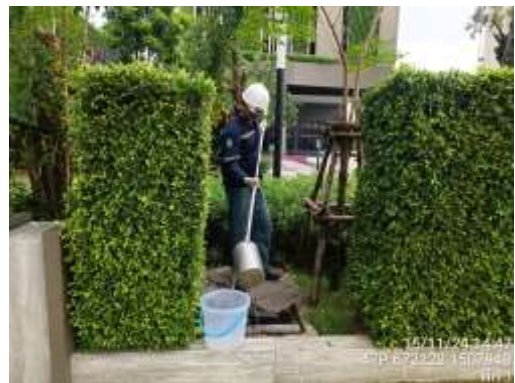
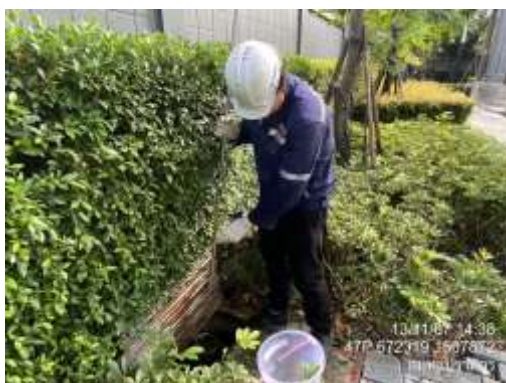
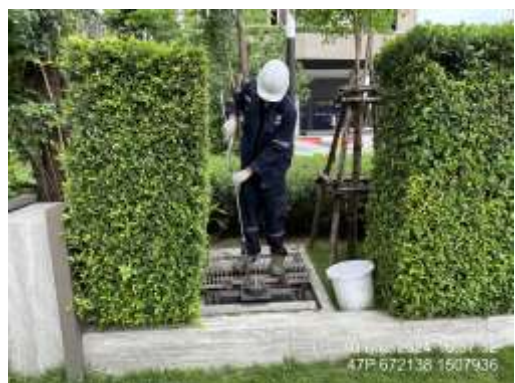
รูปที่ 4.5-1 การเก็บตัวอย่างคุณภาพน้ำของโครงการ

- 1) หลังออกจากระบบบำบัดน้ำเสีย จุดที่ 1
- 2) หลังออกจากระบบบำบัดน้ำเสีย จุดที่ 2
- 3) บ่อพักน้ำสุดท้ายของระบบบำบัดน้ำเสีย จุดที่ 1
- 4) บ่อพักน้ำสุดท้ายของระบบบำบัดน้ำเสีย จุดที่ 2

โดยดำเนินการตรวจวัดเดือนละ 1 ครั้ง รายละเอียดการเก็บตัวอย่างคุณภาพน้ำแสดงดังรูปที่ 4.5-1 ผลการตรวจวัดแสดงดังตารางที่ 4.5-1 ถึงตารางที่ 4.5-4 (รายละเอียดผลการตรวจวัดตามภาคผนวก ง) และกราฟเปรียบเทียบผลการตรวจวัดแสดงดังรูปที่ 4.5-2 ถึงรูปที่ 4.5-8

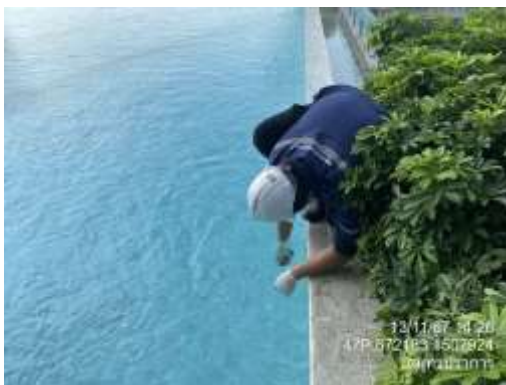
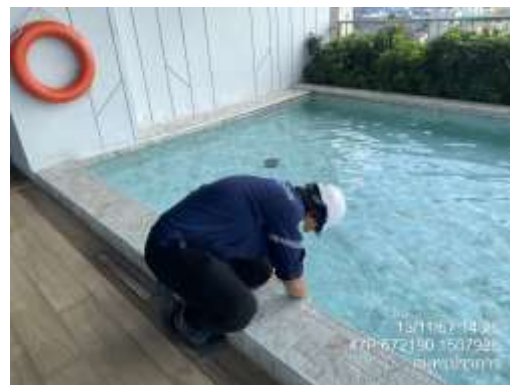
**รูปที่ 4.5-9** การเก็บตัวอย่างคุณภาพน้ำสระว่ายน้ำของโครงการ

- 1) สระว่ายน้ำ ส่วนลึก
- 2) สระว่ายน้ำ ส่วนตื้น

โดยดำเนินการตรวจวัดเดือนละ 1 ครั้ง รายละเอียดการเก็บตัวอย่างคุณภาพน้ำแสดงดัง **รูปที่ 4.5-9** และผลการตรวจวัดแสดงดัง **ตารางที่ 4.5-5** ถึง **ตารางที่ 4.5-6** (รายละเอียดผลการตรวจวัดตาม ภาคผนวก ง)
