รายงานผลการปฏิบัติตามมาตรการป้องกัน
และแก้ไขผลกระทบสิ่งแวดล้อม
และมาตรการติดตามตรวจสอบคุณภาพสิ่งแวดล้อม

โครงการ คอนแวนต์ เรสซิเดนซ์ (Convent Residence)

ฉบับประจำเดือนกรกฎาคม ถึงเดือนธันวาคม พ.ศ. 2567

(ระยะก่อสร้าง)

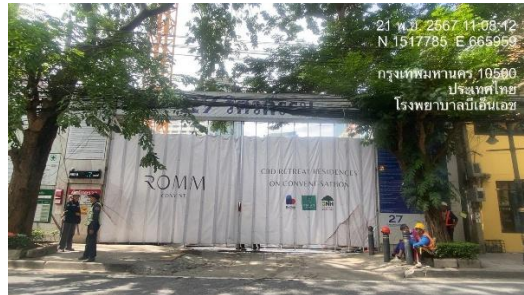
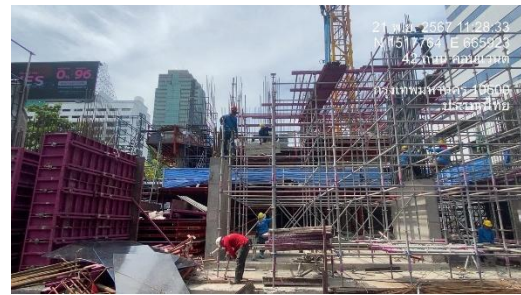
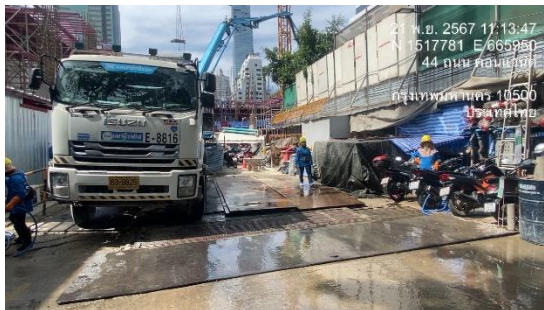
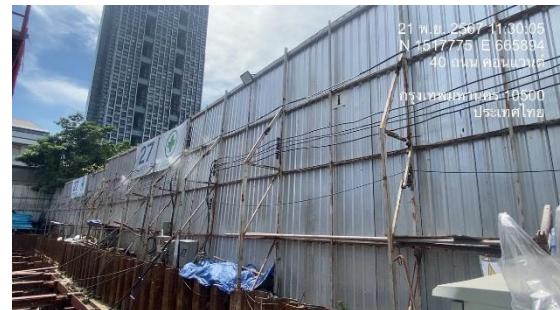
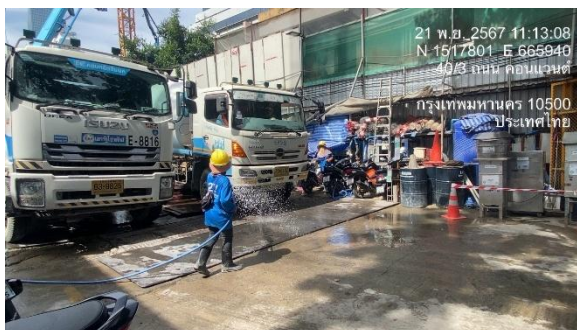
รูปที่ 1-1 สภาพภายในพื้นที่โครงการ ณ เดือนพฤศจิกายน พ.ศ.2567

สถานภาพทั่วไปของโครงการคอนแวนต์ เรสซิเดนซ์ (Convent Residence) (ระยะก่อสร้าง) ของบริษัท คอนแวนต์ บีต้า จำกัด (ระยะก่อสร้าง) ณ เดือนพฤศจิกายน พ.ศ. 2567 แสดงดัง **รูปที่ 1-1**

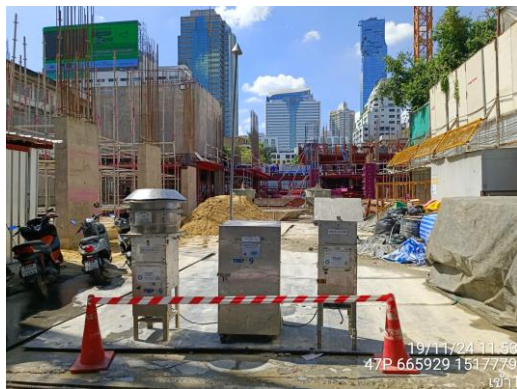
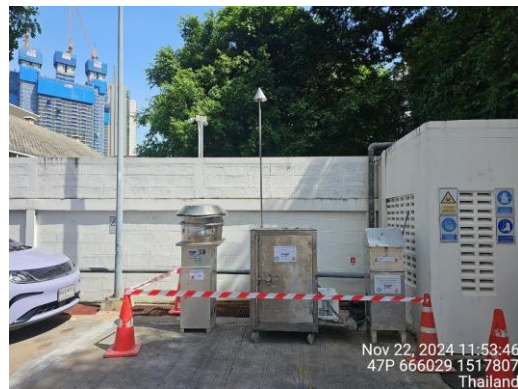
รูปที่ 4.1-1 การตรวจวัดคุณภาพอากาศในบรรยากาศโดยทั่วไปของโครงการ

ดำเนินการตรวจวัดคุณภาพอากาศในบรรยากาศโดยทั่วไป (Ambient Air Quality) ของโครงการ คอนแวนต์ เรสลิเดนซ์ (Convent Residence) (ระยะก่อสร้าง) ของบริษัท คอนแวนต์ บีต้า จำกัด ตรวจวัดบริเวณพื้นที่โครงการ ทุกวันตลอดระยะเวลาก่อสร้างงานฐานราก และบริเวณโรงพยาบาลบีเอ็นเอช ตรวจวัดเดือนละ 1 ครั้ง (ครั้งละ 3 วันต่อเนื่อง) ตลอดระยะเวลาก่อสร้าง รายละเอียดผลการตรวจวัดแสดงดัง รูปที่ 4.1-1 ผลการตรวจวัดแสดงดัง ตารางที่ 4.1-1 ถึงตารางที่ 4.1-7 (รายละเอียดผลการตรวจวัดตาม ภาคผนวก ง) และกราฟเปรียบเทียบผลการตรวจวัดแสดงดัง รูปที่ 4.2-2 ถึงรูปที่ 4.2-15

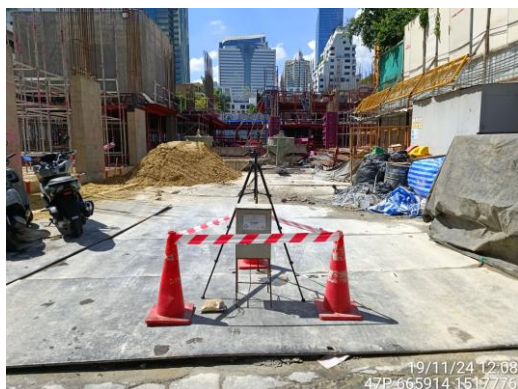
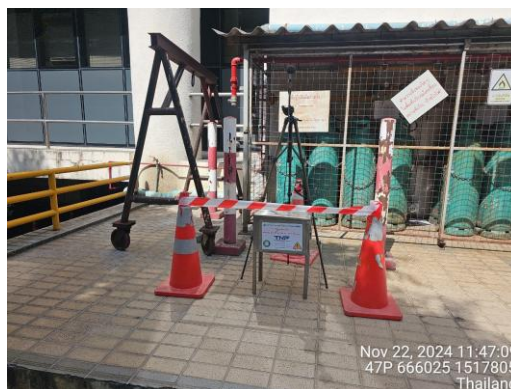
รูปที่ 4.2-1 การตรวจวัดระดับเสียงทั่วไปของโครงการ

ดำเนินการตรวจวัดระดับเสียงโดยทั่วไป (Sound Noise Level) ของโครงการ คอนแวนต์ เรสซิเดนซ์ (Convent Residence) (ระยะก่อสร้าง) ของบริษัท คอนแวนต์ บีต้า จำกัด ตรวจวัดบริเวณพื้นที่โครงการ ทุกวันตลอดระยะเวลาก่อสร้างงานเสาเข็มและฐานราก และบริเวณโรงพยาบาลบีเอ็นเอช ตรวจวัดเดือนละ 1 ครั้ง (ครั้งละ 3 วันต่อเนื่อง) ตลอดระยะเวลาก่อสร้าง รายละเอียดผลการตรวจวัดแสดงดัง ดังรูปที่ 4.2-1 ผลการตรวจวัดแสดงดัง ตารางที่ 4.2-1 (รายละเอียดผลการตรวจวัดตามภาคผนวก ง) และกราฟเปรียบเทียบผลการตรวจวัดแสดงดัง รูปที่ 4.2-2 ถึงรูปที่ 4.2-7

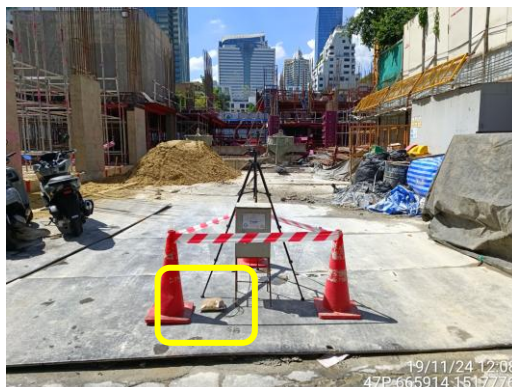
รูปที่ 4.3-1 การตรวจวัดค่าความสั่นสะเทือนของโครงการ

ดำเนินการตรวจวัดค่าความสั่นสะเทือน (Vibration) ของโครงการ คอนแวนต์ เรสลิเดนซ์ (Convent Residence) (ระยะก่อสร้าง) ของบริษัท คอนแวนต์ บีต้า จำกัด ตรวจวัดบริเวณพื้นที่โครงการ ทุกวันตลอดระยะเวลาก่อสร้างงานฐานราก รายละเอียดผลการตรวจวัดแสดงดัง ดังรูปที่ 4.3-1 ผลการตรวจวัด แสดงดัง ตารางที่ 4.3-1 (รายละเอียดผลการตรวจวัดตามภาคผนวก ง)

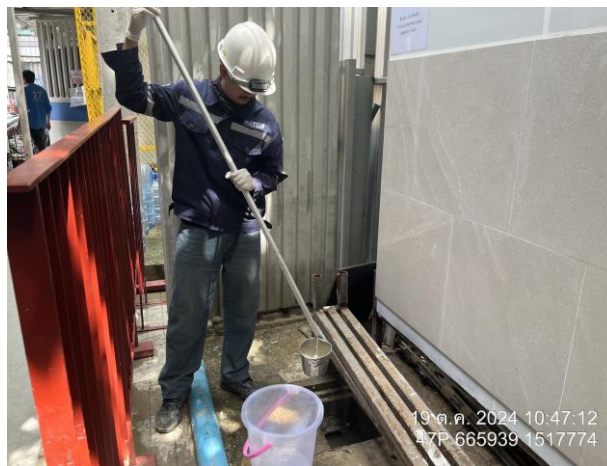
รูปที่ 4.4-1 การตรวจวัดคุณภาพน้ำทิ้งของโครงการ

ดำเนินการตรวจวัดคุณภาพน้ำทิ้ง (Wastewater Quality) ของโครงการ คอนแวนต์ เรสลิเดนซ์ (Convent Residence) (ระยะก่อสร้าง) ของบริษัท คอนแวนต์ บีต้า จำกัด ตรวจวัดบริเวณบ่อพักน้ำชั่วคราวสุดท้ายก่อนระบายออกสู่ระบบระบายน้ำทิ้ง โดยตรวจวัดเดือนละ 1 ครั้ง ตลอดระยะเวลาก่อสร้าง รายละเอียดผลการตรวจวัดแสดงดัง ดังรูปที่ 4.4-1 ผลการตรวจวัดแสดงดัง ตารางที่ 4.4-1 (รายละเอียดผลการตรวจวัดตามภาคผนวก ง) และกราฟเปรียบเทียบผลการตรวจวัดแสดงดัง รูปที่ 4.4-2 ถึงรูปที่ 4.4-9
