การปฏิบัติตามมาตรการป้องกันและแก้ไขผลกระทบสิ่งแวดล้อม

2.1 การติดตามตรวจสอบการปฏิบัติตามมาตรการป้องกันและแก้ไขผลกระทบสิ่งแวดล้อม

บริษัท เอสจีเอส (ประเทศไทย) จำกัด ได้ดำเนินการติดตามตรวจสอบ และรายงานผลการปฏิบัติตามมาตรฐานต่างๆ ในช่วงที่มีกิจกรรมการดำเนินการโครงการเจาะหลุมสำรวจและผลิตปิโตรเลียม แหล่งวังไผ่สูง แปลง L22/43 จังหวัดสุโขทัย ระหว่างเดือนมกราคม-ธันวาคม พ.ศ. 2567 ตามที่ระบุไว้ในรายงานการเปลี่ยนแปลงรายละเอียดโครงการหนังสือเห็นชอบ เลขที่ พน 0308/2113 (เอกสารแนบที่ 1) โดยการตรวจประเมินพื้นที่และการสัมภาษณ์ผู้ปฏิบัติงานในรายละเอียดการปฏิบัติงาน ปัญหาหรืออุปสรรคที่เกิดขึ้น และการแก้ไขปรับปรุงปัญหาดังกล่าว พร้อมทั้งรวบรวมภาพถ่ายของการปฏิบัติตามมาตรการฯ เมื่อวันที่ 27 พฤศจิกายน พ.ศ. 2567 เพื่อใช้ประกอบการจัดทำรายงาน

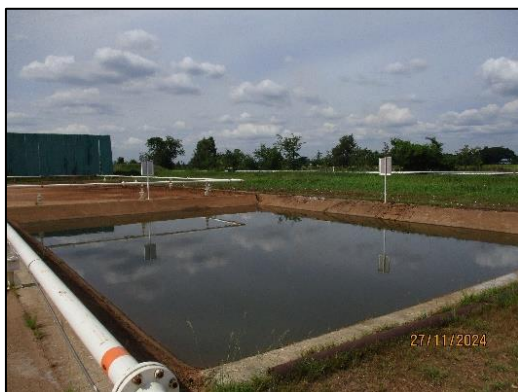
4. เก็บทำความสะอาดรางระบายคอนกรีต และบ่อคอนกรีตหลังจากเสร็จกิจกรรมที่ใช้พื้นที่ดังกล่าวในการทำงานที่อาจเกิดการหกรั่วไหลของน้ำมันดิบหรือสารเคมี	- บริษัทฯ ทำความสะอาดรางระบายคอนกรีตและบ่อคอนกรีตภายในพื้นที่ให้อยู่ในสภาพดีและสะอาดอยู่เสมอ	-	ภาพถ่ายที่ 2-3 บ่อคอนกรีต (Concrete Pit) ภาพถ่ายที่ 2-4 รางระบายคอนกรีต

มาตรการป้องกันและแก้ไขผลกระทบสิ่งแวดล้อม	รายละเอียดการปฏิบัติตามมาตรการ	ปัญหา / อุปสรรค และแนวทางแก้ไข	เอกสารอ้างอิง
10. การจัดการของเสีย			
1. น้ำมันดิบและน้ำปนมากับน้ำจากกระบวนการผลิต (Produced water) จะถูกส่งแยกที่สถานีผลิตลานกระบือ โดยน้ำที่แยกออกจากน้ำมันดิบ (Produced Water) ต้องรวบรวมไปยังบ่อกักเก็บคอนกรีตใต้ดิน (Underground Sump) และลำเลียงไปอัดกลับลงหลุมอัดน้ำจากกระบวนการผลิต ซึ่งกระจายอยู่ในหลายฐานเจาะ ตามความเหมาะสม เพราะในปัจจุบันน้ำดังกล่าวจะถูกอัดกลับไปยังชั้นที่ผลิตน้ำมันดิบอีกครั้ง เพื่อเป็นการเพิ่มแรงดันให้กับแหล่งกักเก็บและช่วยกวาด/ไล่ น้ำมันออกมาจากชั้นหินน้ำมันอีกทางหนึ่งด้วย ภายใต้โครงการ Water Flood	- บริษัทฯ ได้จัดให้มีระบบบ่อพักคอนกรีต (Concrete Pit) เพื่อรองรับน้ำจากกระบวนการผลิต (Produced Water) ไว้ที่สถานีการผลิตลานกระบือ เพื่อให้เกิดการแยกตัวของน้ำมันและน้ำ ส่วนที่เป็นน้ำจะถูกอัดกลับลงหลุมไปยังชั้นหินที่มีความลึกมากกว่า 1,000 เมตร ซึ่งเป็นระดับความลึกของน้ำใต้ดินที่ไม่มีการใช้ประโยชน์ในการอุปโภค/บริโภคใดๆ	-	ภาพถ่ายที่ 2-3 บ่อคอนกรีต (Concrete Pit)

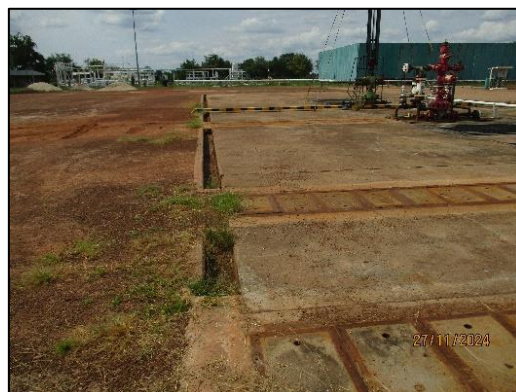
2. จัดให้มีการทำความสะอาดพื้นคอนกรีต รางระบายคอนกรีตและบ่อคอนกรีต หลังจากเสร็จกิจกรรมการขุดเจาะ หรือการซ่อมบำรุงหลุมเจาะ โดยมีการตรวจสอบระหว่างถ่ายโอนพื้นที่ให้กับฝ่ายผลิต (Site Handover) ทุกครั้ง	- บริษัทฯ ทำความสะอาดรางระบายคอนกรีตและบ่อคอนกรีตภายในพื้นที่ให้อยู่ในสภาพดีและสะอาดอยู่เสมอ	-	ภาพถ่ายที่ 2-3 บ่อคอนกรีต (Concrete Pit) ภาพถ่ายที่ 2-4 รางระบายคอนกรีต

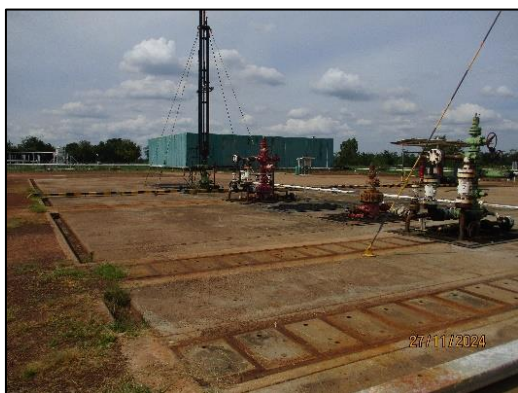
3. จัดวางอุปกรณ์การผลิตที่มีโอกาสเกิดการหกรั่วไหลอยู่บนพื้นคอนกรีต ที่มีรางระบายคอนกรีตโดยรอบ ซึ่งจะรวบรวมของเสียไปยังบ่อคอนกรีต	- บริษัทฯ ได้แบ่งบริเวณพื้นที่ที่มีโอกาสเกิดการปนเปื้อนและไม่ปนเปื้อนออกจากกัน โดยอุปกรณ์การผลิต ภาชนะบรรจุสารเคมีที่มีน้ำมันหรือสารเคมีที่มีความเสี่ยงต่อการปนเปื้อนจะถูกติดตั้งบนพื้นที่คอนกรีตที่มีรางระบายน้ำล้อมรอบ ซึ่งจะถูกรวบรวมไปที่บ่อคอนกรีต (Concrete Pit)	-	ภาพถ่ายที่ 2-3 บ่อคอนกรีต (Concrete Pit) ภาพถ่ายที่ 2-4 รางระบายคอนกรีต ภาพถ่ายที่ 2-5 พื้นคอนกรีตที่มีรางระบายล้อมรอบ

5. อุทกวิทยาน้ำผิวดินและการระบายน้ำ			
1. สำหรับพื้นที่ที่มีโอกาสเกิดการปนเปื้อน ในระหว่างกิจกรรมการขุดเจาะ ให้จัดทำพื้นที่คอนกรีตที่มีรางระบายน้ำคอนกรีตโดยรอบและบ่อคอนกรีตขนาด 1,200 บาร์เรล ในฐานะเจาะสำหรับการทำงานที่อาจจะมีการปนเปื้อนของน้ำโคลน น้ำมัน หรือสารเคมี โดยน้ำส่วนนี้จะไหลไปรวมที่บ่อคอนกรีต ก่อนที่จะสูบกลับไปกำจัดที่สถานีผลิตลานกระบือทั้งหมด ด้วยการอัดกลับไปยังชั้นใต้ดินระดับลึก ไม่มีการระบายออกสู่สิ่งแวดล้อม	- ปัจจุบันโครงการอยู่ในระยะทดสอบหลุม จึงไม่มีกิจกรรมการขุดเจาะ แต่อย่างไรก็ตามโครงการได้จัดทำพื้นที่คอนกรีตที่มีรางระบายน้ำคอนกรีตโดยรอบ โดยน้ำที่มีการปนเปื้อนนี้จะไหลไปรวมที่บ่อคอนกรีต ก่อนที่จะสูบกลับไปกำจัดที่สถานีผลิตลานกระบือทั้งหมด ด้วยการอัดกลับไปยังชั้นใต้ดินระดับลึก และไม่มีการระบายออกสู่สิ่งแวดล้อม	-	ภาพถ่ายที่ 2-5 พื้นที่คอนกรีตที่มีรางระบายน้ำล้อมรอบ

5. สำหรับพื้นที่ที่มีโอกาสเกิดการปนเปื้อน ในระหว่างกิจกรรมการขุดเจาะ หรือการซ่อมบำรุงหลุมผลิต ให้จัดทำพื้นที่คอนกรีตที่มีวางระบบน้ำคอนกรีตโดยรอบ และบ่อคอนกรีตขนาด 1,200 บาร์เรล ในฐานะเจาะสำหรับการทำงานที่อาจจะมีการปนเปื้อนของน้ำโคลน น้ำมัน หรือสารเคมี โดยน้ำส่วนนี้จะไหลไปรวมที่บ่อคอนกรีต ก่อนที่จะสูบล้างไปกำจัดที่สถานีผลิตลานกระบือทั้งหมด ด้วยการอัดกลับไปยังชั้นใต้ดินลึก ไม่มีการระบายออกสู่สิ่งแวดล้อม	- โครงการได้จัดทำพื้นที่คอนกรีตที่มีวางระบบน้ำคอนกรีตโดยรอบ เพื่อรองรับน้ำโคลน น้ำมัน หรือสารเคมี ที่เกิดจากกิจกรรมต่างๆ ภายในโครงการ โดยน้ำที่มีการปนเปื้อนนี้จะไหลไปรวมที่บ่อคอนกรีต ก่อนที่จะสูบล้างไปกำจัดที่สถานีผลิตลานกระบือทั้งหมด ด้วยการอัดกลับไปยังชั้นใต้ดินลึก ไม่มีการระบายออกสู่สิ่งแวดล้อม	-	ภาพถ่ายที่ 2-5 พื้นคอนกรีตที่มีวางระบบน้ำล้อมรอบ

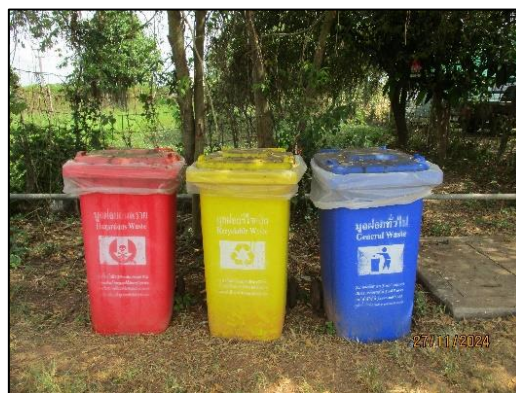
4. คุณภาพน้ำผิวดินและนิเวศวิทยาทางน้ำ			
1. จัดให้มีที่รองรับขยะ เช่น ถังรองรับ หรือถุงดำ ในบริเวณพื้นที่ก่อสร้างรวบรวมและจัดเก็บขยะจากพื้นที่ก่อสร้าง และนำไปกำจัดอย่างเหมาะสม ณ สถานีผลิตลานกระบือ	- บริษัทฯ มีการจัดเตรียมถังขยะรองรับขยะมูลฝอยในบริเวณพื้นที่โครงการเพื่อรวบรวมขยะก่อนนำไปกำจัดที่สถานีผลิตลานกระบือ อย่างเหมาะสม	-	ภาพถ่ายที่ 2-6 ภาชนะรองรับขยะมูลฝอย

8. มูลฝอยและของเสียที่เกิดขึ้นจากกิจกรรมการผลิต ต้องได้รับการจัดการตามมาตรฐานของบริษัทฯ (Guideline for Waste Handling) ที่สำคัญมีดังนี้		-	
8.1 จัดให้มีการแยกประเภทมูลฝอย/กากของเสียตามลักษณะ	- บริษัทฯ มีการจัดเตรียมถังขยะรองรับขยะมูลฝอย โดยถังขยะเป็นชนิดที่มีฝาปิดมิดชิดและเพียงพอต่อปริมาณมูลฝอยที่เกิดขึ้น ทั้งนี้โครงการยังได้กำหนดให้บริษัทผู้รับเหมาคัดแยกขยะตามประเภท	-	ภาพถ่ายที่ 2-6 ภาชนะรองรับขยะมูลฝอย

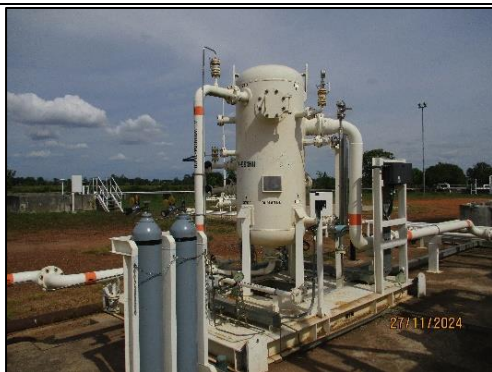
3. ติดตั้ง Flare Knock Out Drum เป็นอุปกรณ์ดักอนุภาค ไฮโดรคาร์บอนที่เป็นของเหลว ซึ่งอาจหลงเหลือจากการแยกก๊าซที่ อุปกรณ์แยกก๊าซ-ของเหลว ก่อนส่งไปเผาที่ปล่องเผาก๊าซ เพื่อเป็นการลดเขม่าควันดำที่เกิดขึ้นจากการเผาก๊าซ	- บริษัทฯ ได้ติดตั้ง Flare Knock Out Drum เพื่อดักอนุภาคของน้ำและ อนุภาคไฮโดรคาร์บอนที่หลงเหลือจากอุปกรณ์แยกก๊าซ-ของเหลว ก่อนส่งก๊าซไปเผาที่ปล่องเผาก๊าซ (Flare) เพื่อเป็นการลดเขม่าควันดำที่ เกิดขึ้นจากกระบวนการดังกล่าว	-	ภาพถ่ายที่ 2-9 Flare Knock Out Drum ภาพถ่ายที่ 2-10 เครื่องแยกสถานะของเหลว-ก๊าซ (Production Separator)

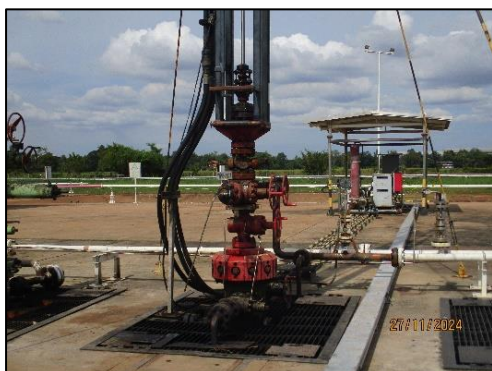
มาตรการป้องกันและแก้ไขผลกระทบสิ่งแวดล้อม	รายละเอียดการปฏิบัติตามมาตรการ	ปัญหา / อุปสรรค และแนวทางแก้ไข	เอกสารอ้างอิง
2. คุณภาพอากาศ (ต่อ)			
4. ติดตั้งระบบวาล์วบริเวณหัวบ่อ (Christmas Tree) ซึ่งเป็นระบบควบคุมความดันปิโตรเลียมจากหลุมให้อยู่ในปริมาณที่เหมาะสมและระบบวาล์วบริเวณ Manifold ซึ่งควบคุมความดันปิโตรเลียมก่อนส่งผ่านเข้าอุปกรณ์แยกของเหลว-ก๊าซ ซึ่งจะทำให้สามารถควบคุมปริมาณก๊าซที่ส่งเผาทิ้งให้อยู่ในอัตราที่เหมาะสม	- บริษัทฯ ได้ติดตั้งระบบวาล์วบริเวณหัวบ่อ (Christmas Tree) เพื่อควบคุมความดันปิโตรเลียมให้อยู่ในปริมาณที่เหมาะสมและระบบวาล์วบริเวณ Manifold ก่อนส่งผ่านเข้าอุปกรณ์แยกของเหลว-ก๊าซ (Production Separator) ซึ่งทำให้ควบคุมปริมาณก๊าซที่เผาทิ้งให้อยู่ในอัตราที่เหมาะสมและมีประสิทธิภาพ รวมถึงบริษัทฯ ได้ดำเนินการตรวจสอบระบบวาล์วเป็นประจำ เพื่อให้สามารถทำงานได้อย่างมีประสิทธิภาพ	-	ภาพถ่ายที่ 2-10 เครื่องแยกสถานะของเหลว-ก๊าซ (Production Separator) ภาพถ่ายที่ 2-11 ระบบวาล์วบริเวณหัวบ่อ Christmas Tree และ Manifold

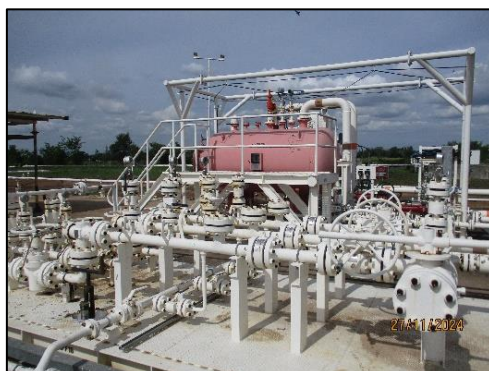
7. ก่อนการสูบน้ำมันดิบเข้าสู่รถบรรทุก ต้องมั่นใจว่าท่อสูบน้ำมันดิบได้รับการต่อเชื่อมกับตัวรถอย่างมั่นคงและปิดสนิทแล้ว	- บริษัทฯ มีการตรวจสอบระบบวาล์วและท่อสูบน้ำมันดิบในการเชื่อมต่อกับตัวรถอย่างสม่ำเสมอและหลังการดำเนินการสูบน้ำมันดิบเข้าสู่รถบรรทุก	-	ภาพถ่ายที่ 2-12 การสูบน้ำมันดิบของโครงการเข้าสู่รถบรรทุก

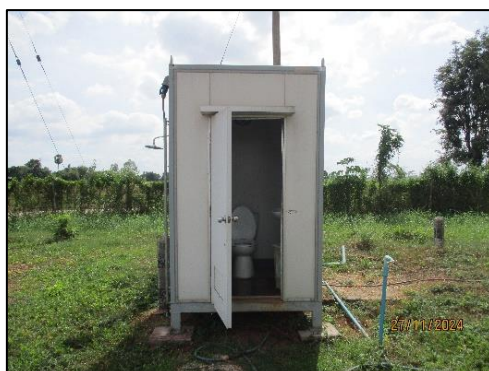
2. จัดหาน้ำห้องส้วมที่ถูกสุขลักษณะไว้อย่างพอเพียงในพื้นที่ของโครงการ ในอัตราส่วนคนงาน 15 คนต่อห้อง พร้อมติดตั้งระบบบำบัด เช่น บ่อเกรอะ-บ่อซึม	- บริษัทฯ ได้จัดเตรียมห้องน้ำห้องสุขาที่ถูกสุขลักษณะและเพียงพอกับจำนวนพนักงาน 15 คนต่อห้อง ไว้ในบริเวณพื้นที่ของโครงการสำหรับน้ำเสียและสิ่งปฏิกูลที่เกิดขึ้นจะถูกสูบไปที่บ่อเกรอะต่อไป	-	ภาพถ่ายที่ 2-13 ห้องสุขา ภาพถ่ายที่ 2-14 บ่อเกรอะ-บ่อซึม

3. สร้างห้องสุขาห่างจากทางน้ำหรือบ่อบำบัดดินมากที่สุดเท่าที่จะทำได้	- บริษัทฯ ได้จัดเตรียมห้องน้ำห้องสุขาที่เพียงพอกับพนักงาน ไว้ในบริเวณพื้นที่ของโครงการ ซึ่งห่างจากทางน้ำและบ่อบำบัดดินมากที่สุด	-	ภาพถ่ายที่ 2-13 ห้องสุขา

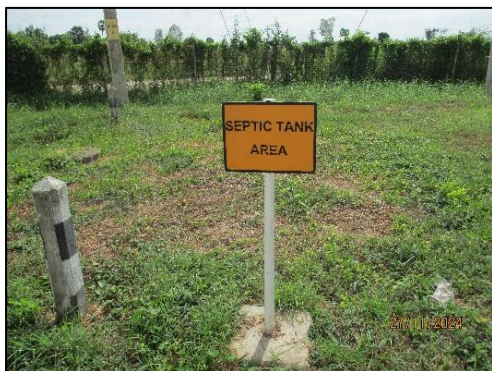
7. จัดให้มีการบำบัดน้ำเสียที่เกิดขึ้นจากพนักงานของฐานผลิตด้วยการติดตั้งระบบบ่อเกรอะ-บ่อซึมตามมาตรฐานของบริษัทฯ และไม่ระบายทิ้งลงแหล่งน้ำใกล้เคียง	- บริษัทฯ ติดตั้งระบบบ่อเกรอะเพื่อบำบัดน้ำเสียที่เกิดขึ้นจากพนักงานของฐานผลิต โดยไม่ระบายทิ้งลงแหล่งน้ำใกล้เคียง	-	ภาพถ่ายที่ 2-14 บ่อเกรอะ-บ่อซึม

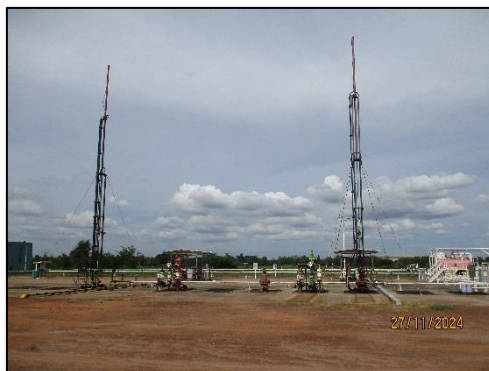
4. สำหรับพื้นที่ที่ไม่มีการปนเปื้อน ให้ปรับพื้นผิวลูกรังบริเวณฐานเจาะให้มีความลาดเอียงที่ 0.5% โดยให้มีความลาดเอียงออกสู่พื้นที่รอบบานเจาะ เพื่อให้ น้ำฝนตกลงบนพื้นที่ลูกรังบนฐานเจาะกระจายออกสู่พื้นที่รอบข้าง มิให้เกิดการไหลระบายเป็นจุดเดียวซึ่งทำให้เกิดปัญหาการกัดเซาะหน้าดินกับพื้นที่ข้างเคียง	- บริเวณที่ไม่มีโอกาสเกิดการปนเปื้อน โครงการได้ทำการปรับพื้นผิวให้มีความลาดเอียง เพื่อให้ น้ำฝนตกลงบนพื้น และกระจายออกสู่พื้นที่รอบข้างมิให้เกิดการไหลระบายเป็นจุดเดียว	-	ภาพถ่ายที่ 2-15 บริเวณพื้นที่โครงการ

7. สำหรับพื้นที่ที่ไม่มีการปนเปื้อน ให้ปรับพื้นผิวลูกรังบริเวณฐานเจาะให้มีความลาดเอียงที่ 0.5% โดยให้มีความลาดเอียงออกสู่พื้นที่รอบฐานเจาะ เพื่อให้หน้าฝนที่ตกลงบนพื้นที่ลูกรังบนฐานเจาะกระจายออกสู่พื้นที่รอบข้าง มิให้เกิดการไหลระบายเป็นจุดเดียวซึ่งจะทำให้เกิดปัญหาการกัดเซาะหน้าดินกับพื้นที่ข้างเคียง	- บริเวณที่ไม่มีโอกาสเกิดการปนเปื้อน โครงการได้ทำการปรับพื้นผิวให้มีความลาดเอียง เพื่อให้หน้าฝนตกลงบนพื้น และกระจายออกสู่พื้นที่รอบข้าง มิให้เกิดการไหลระบายเป็นจุดเดียว	-	ภาพถ่ายที่ 2-15 บริเวณพื้นที่โครงการ

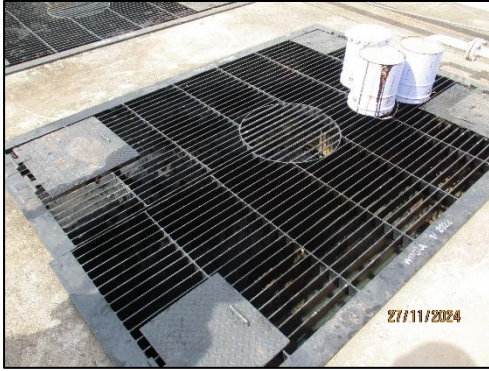
4. สำหรับพื้นที่บริเวณหัวบ่อ (Well Head) ซึ่งมีการระบายไฮโดรคาร์บอน จากกระบวนการผลิตเป็นครั้งคราว ให้จัดทำบ่อคอนกรีตขนาดเล็ก (Well Cellar) เพื่อรองรับน้ำมัน หรือน้ำที่ปนเปื้อนที่อาจจะมีการระบายออกมาช่วงระหว่างการปฏิบัติงาน เช่น การถอดหน้าแปลนท่อ การระบายแรงดัน (Bleed Pressure) พร้อมทั้งให้มีการติดตามตรวจสอบระดับน้ำในบ่อ Cellar เป็นประจำทุกวันโดยพนักงานฝ่ายปฏิบัติการ และจัดหารถน้ำมาสูบล้างไปกำจัดที่สถานีผลิต กรณีที่ระดับน้ำสูง	- บริษัทฯ มีวางระบบน้ำล้อมรอบบริเวณพื้นคอนกรีต เพื่อรองรับน้ำที่อาจปนเปื้อนไปกักเก็บไว้ที่บ่อพักคอนกรีต และมีการตรวจสอบระดับน้ำในบ่อคอนกรีต เพื่อเฝ้าระวังระดับน้ำในบ่อคอนกรีตอย่างสม่ำเสมอ	-	ภาพถ่ายที่ 2-5 พื้นคอนกรีตที่มีวางระบบน้ำล้อมรอบ ภาพถ่ายที่ 2-16 บ่อคอนกรีต

2. สำหรับพื้นที่บริเวณหัวบ่อ (Well Head) ซึ่งมีการระบายไฮโดรคาร์บอนจากกระบวนการผลิตเป็นครั้งคราว ให้จัดทำบ่อคอนกรีตขนาดเล็ก (Well Celler) เพื่อรองรับน้ำมัน หรือน้ำที่ปนเปื้อนที่อาจจะมีการระบายออกมาช่วงระหว่างปฏิบัติงาน เช่น การถอดหน้าแปลนท่อ การระบายแรงดัน (Bleed Pressure) พร้อมกับให้มีการติดตามตรวจสอบระดับน้ำในบ่อ Celler เป็นประจำทุกวัน โดยพนักงานฝ่ายปฏิบัติการ และจัดหาน้ำมาสูบกลับไปกำจัดที่สถานีผลิต กรณีที่ระดับน้ำสูง	- บริษัทฯ มีวางระบบน้ำล้อมรอบบริเวณพื้นคอนกรีต เพื่อรองรับน้ำที่อาจปนเปื้อนไปกักเก็บไว้ที่บ่อพักคอนกรีต และมีการตรวจสอบระดับน้ำในบ่อคอนกรีต เพื่อเฝ้าระวังระดับน้ำในบ่อคอนกรีตอย่างสม่ำเสมอ	-	ภาพถ่ายที่ 2-5 พื้นคอนกรีตที่มีวางระบบน้ำล้อมรอบ ภาพถ่ายที่ 2-16 บ่อคอนกรีต

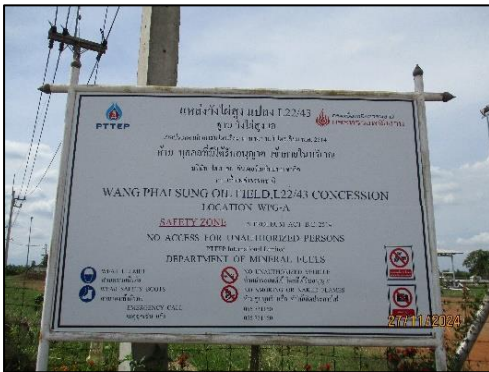
7. จัดให้มีป้ายหรือสัญญาณเตือนที่เห็นได้ชัดเจน ทั้งเวลากลางวันและกลางคืน ก่อนถึงบริเวณพื้นที่ก่อสร้าง 50-100 เมตร ในกรณีที่ต้องขุดเปิดผิวถนน ต้องทำทางเบี่ยงให้ประชาชนในพื้นที่และปรับผิวถนนโดยเร็วที่สุด เพื่อลดปัญหาการจราจร	- ปัจจุบันโครงการอยู่ในระยะทดสอบหลุมและผลิตปิโตรเลียม ไม่มีกิจกรรมก่อสร้างใดๆ	-	ภาพถ่ายที่ 2-18 ป้ายแสดงเขตพื้นที่ฐานหลุมผลิต

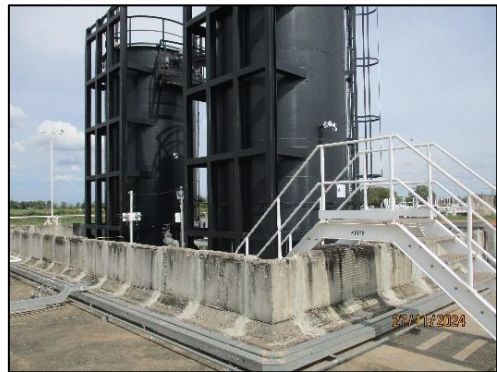
มาตรการป้องกันและแก้ไขผลกระทบสิ่งแวดล้อม	รายละเอียดการปฏิบัติตามมาตรการ	ปัญหา / อุปสรรค และแนวทางแก้ไข	เอกสารอ้างอิง
10. การจัดการของเสีย (ต่อ)			
6. ลานถังเก็บน้ำมัน ต้องได้รับการออกแบบตามระเบียบข้อบังคับของหน่วยงานราชการที่เกี่ยวข้อง ลานถังต้องก่อสร้างเป็นพื้นคอนกรีตหรือดินบดอัดให้แน่น มีขอบกันล้นรอบ และต้องมีความจุ (ในกรณีเกิดการรั่วไหล) ตามข้อกำหนดในกฎหมายที่เกี่ยวข้อง ซึ่งถังเก็บกักน้ำมันของโครงการจะจัดเตรียมไว้ประมาณ 2 ถัง ถังแรกสำหรับรับน้ำมันที่แยกจากระบบเพื่อวัดอัตราการไหล ส่วนถังที่สองสำหรับสูบน้ำเข้าสู่อุปกรณ์ โดยถังจะมีเส้นผ่านศูนย์กลาง 3.5 เมตร และสูง 7.5 เมตร หรือประมาณ 71 ลูกบาศก์เมตรต่อถัง	- บริษัทฯ ปฏิบัติตามมาตรการอย่างเคร่งครัด โดยลานถังเก็บน้ำมันก่อสร้างบนพื้นคอนกรีต มีขอบกันล้นรอบ และมีความจุตามข้อกำหนดในกฎหมายที่เกี่ยวข้อง	-	ภาพถ่ายที่ 2-19 ถังกักเก็บปิโตรเลียมที่มีคันคอนกรีตล้อมรอบ
