รายงานผลการปฏิบัติตามมาตรการป้องกัน  
และแก้ไขผลกระทบสิ่งแวดล้อม  
และมาตรการติดตามตรวจสอบผลกระทบสิ่งแวดล้อม

## โครงการโรงงานผลิตน้ำตาลทราย

บริษัท เกษตรไทย อินเตอร์เนชั่นแนล ซูการ์  
คอร์ปอเรชั่น จำกัด (มหาชน)  
ตำบลหนองโพ  
อำเภอตาคลี จังหวัดนครสวรรค์

กรกฎาคม-ธันวาคม  
2567

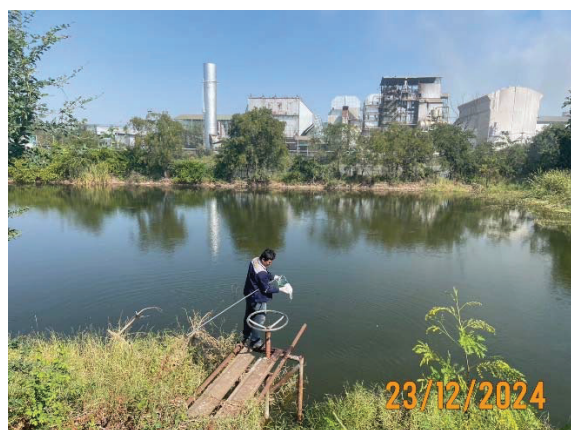
รูปที่ 3-12: การเก็บตัวอย่างน้ำทิ้งบริเวณบ่อกักน้ำทิ้ง

ผลการติดตามตรวจสอบคุณภาพน้ำทิ้ง บริเวณบ่อกักน้ำทิ้ง (รูปที่ 3-12 และ รูปที่ 3-13) เมื่อนำผลการตรวจสอบเปรียบเทียบกับค่ามาตรฐานตามประกาศกระทรวงอุตสาหกรรม เรื่อง กำหนดมาตรฐานควบคุมการระบายน้ำทิ้งจากโรงงาน พ.ศ. 2560 พบว่า ทุกพารามิเตอร์ที่ทำการวิเคราะห์มีค่าอยู่ในค่ามาตรฐานฯ ที่กำหนดไว้ แต่อย่างไรก็ตามทางโรงงานไม่มีการระบายน้ำทิ้งออกนอกพื้นที่โรงงาน และจะทำการปรับปรุงคุณภาพน้ำทิ้งให้มีคุณภาพดีขึ้น รวมถึงจะควบคุมคุณภาพน้ำทิ้งอย่างเคร่งครัด
