## บทที่ 2

### ผลการดำเนินการตามมาตรการป้องกัน และแก้ไขผลกระทบสิ่งแวดล้อม

จากกิจกรรมการทำเหมืองตามโครงการทำเหมืองแร่หินอุตสาหกรรมชนิดหินปูน เพื่ออุตสาหกรรมก่อสร้าง ของ ประธานบัตรเลขที่ 16365/15284 บริษัท เชียงรายแลนด์ แอสโซซิเอทส์ จำกัด ตั้งอยู่ที่ ตำบลผางาม อำเภอเวียงชัย จังหวัดเชียงราย ก่อให้เกิดการเปลี่ยนแปลงของสภาพแวดล้อม ทั้งในด้านของ สภาพภูมิประเทศ ภูมิอากาศ ซึ่งยังผลทำให้เกิดผลกระทบต่อสิ่งแวดล้อมดังนั้นจึงจำเป็นต้องมีมาตรการป้องกันและแก้ไขผลกระทบสิ่งแวดล้อมเพื่อเป็นตัวกำหนดแนวทางการปฏิบัติเพื่อให้ผู้ประกอบการมีจิตสำนึก ในการดูแล รักษา ป้องกันและแก้ไขปัญหาสภาพแวดล้อมที่อาจเกิดขึ้นในอนาคต โดยรายละเอียดและผลการติดตามและตรวจสอบมาตรการป้องกันและแก้ไขผลกระทบสิ่งแวดล้อมในระยะดำเนินการของโครงการ โดยมีรายละเอียดดังนี้

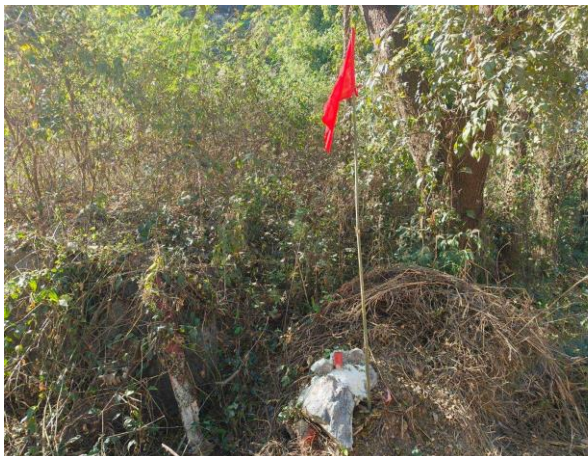
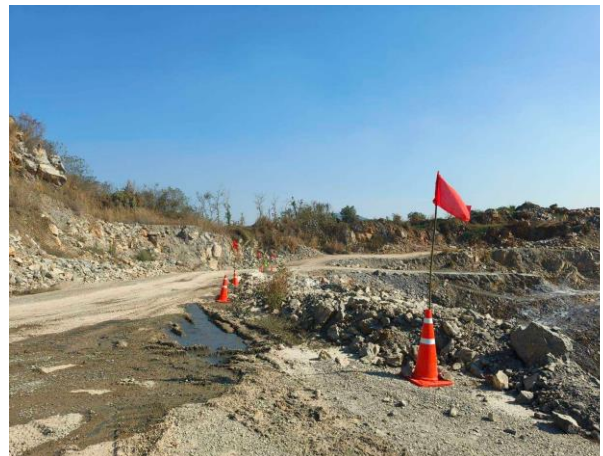
รูปที่ 2-1 ค. ตัวอย่างแนวธงแสดงพื้นที่ต่างๆ

รูปที่ 2-1 ค. (ต่อ) ตัวอย่างแนวธงแสดงพื้นที่ต่างๆ

| มาตรการป้องกันและแก้ไขผลกระทบสิ่งแวดล้อม | ผลการปฏิบัติตามมาตรการฯ | ปัญหา อุปสรรค และแนวทางแก้ไข | ภาพประกอบมาตรการ |
|---|---|---|---|
| 1. ให้เว้นพื้นที่ไม่ทำเหมืองจากแนวเขตประทานบัตรโดยรอบ เป็นระยะอย่างน้อย 10 เมตร และห่างจากแนวลำห้วยหลักด้านทิศตะวันตกเฉียงใต้ เป็นระยะ 50 เมตร และเว้นพื้นที่ไม่ทำเหมืองเป็นแนวกั้นเขตจากถนน และร่องระบายน้ำของสำนักงานปฏิรูปที่ดินเพื่อเกษตรกรรม เป็นระยะ 10 เมตร พร้อมทั้งจัดทำหลักแนวเขตแสดงพื้นที่ไม่ทำเหมืองให้ชัดเจน | -ทางโครงการมีการเว้นพื้นที่ไม่ทำเหมืองจากแนวเขตประทานบัตรโดยรอบ เป็นระยะอย่างน้อย 10 เมตร และห่างจากแนวลำห้วยหลักด้านทิศตะวันตกเฉียงใต้ เป็นระยะ 50 เมตร และเว้นพื้นที่ไม่ทำเหมืองเป็นแนวกั้นเขตจากถนน และร่องระบายน้ำของสำนักงานปฏิรูปที่ดินเพื่อเกษตรกรรม เป็นระยะ 10 เมตร โดยได้จัดทำหลักแนวเขตแสดงพื้นที่ไม่ทำเหมืองให้ชัดเจน<br>-ทางโครงการใช้สัญลักษณ์ธงสีแดงแทนแนวเขตประทานบัตร ธงสีเหลืองแสดงแนวเขตพื้นที่การทำเหมืองรอบพื้นที่ประทานบัตร และธงสีเขียวแสดงขอบเขตพื้นที่การทำเหมือง | -ไม่มี | - <b>ดังแสดงในรูปที่ 2-1 ข.</b> ป้ายแสดงขอบเขตพื้นที่ประทานบัตร<br>- <b>ดังแสดงในรูปที่ 2-1 ค.</b> ตัวอย่างแนวธงแสดงพื้นที่ต่างๆ |

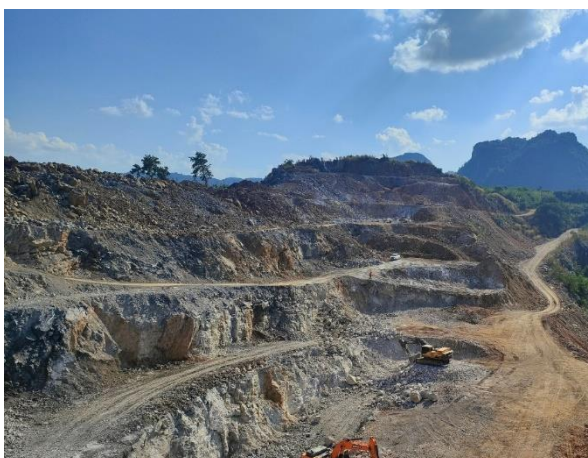
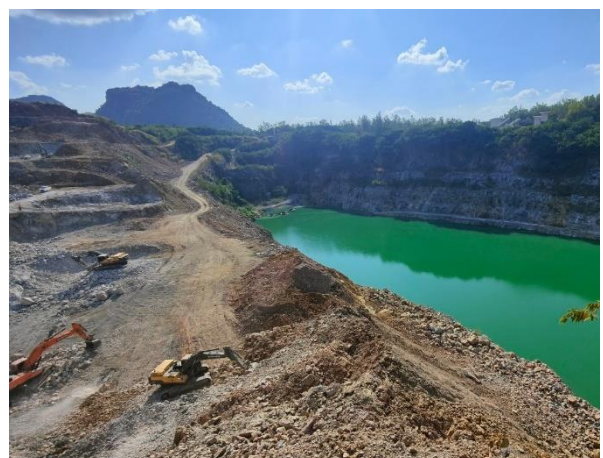
รูปที่ 2-2 พื้นที่หน้าเหมืองของโครงการที่มีการปรับแต่งให้เป็นไปตามที่แผนผังโครงการกำหนด

รูปที่ 2-2 (ต่อ) พื้นที่หน้าเหมืองของโครงการที่มีการปรับแต่งให้เป็นไปตามที่แผนผังโครงการกำหนด

| มาตรการป้องกันและแก้ไขผลกระทบสิ่งแวดล้อม | ผลการปฏิบัติตามมาตรการฯ | ปัญหา อุปสรรค และแนวทางแก้ไข | ภาพประกอบมาตรการ |
|---|---|---|---|
| 2. กำหนดการเปิดหน้าเหมืองให้มีทิศทางและลำดับขั้นตอน ตลอดจนขอบเขตการทำเหมืองตามแผนผังโครงการทำเหมืองโดยเคร่งครัด เปิดหน้าเหมืองในลักษณะขั้นบันได มีความสูงของขั้นบันไดไม่เกิน 10 เมตร ความกว้างของขั้นบันไดไม่น้อยกว่า 10 เมตร และควบคุมความลาดเอียงของหน้าเหมืองโดยรวมไม่เกิน 45 องศา | -มีการเปิดหน้าเหมืองตามที่แผนผังโครงการกำหนด โดยเปิดหน้าเหมืองในลักษณะขั้นบันได มีความสูงของขั้นบันไดไม่เกิน 10 เมตร ความกว้างของขั้นบันไดไม่น้อยกว่า 10 เมตร และควบคุมความลาดเอียงของหน้าเหมืองโดยรวมไม่เกิน 45 องศา<br>-ทางโครงการมีการปรับแต่งหน้าเหมืองควบคู่ไปกับการทำเหมืองของโครงการให้เป็นไปตามที่แผนผังโครงการกำหนด | -ไม่มี | - <b>ดังแสดงในรูปที่ 2-2</b> พื้นที่หน้าเหมืองของโครงการที่มีการปรับแต่งให้เป็นไปตามที่แผนผังโครงการกำหนด |

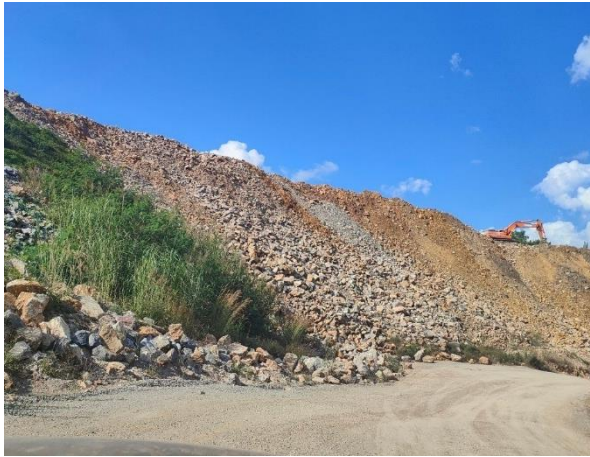
รูปที่ 2-3 ตัวอย่างพื้นที่เก็บกองเปลือกดิน

| มาตรการป้องกันและแก้ไขผลกระทบสิ่งแวดล้อม | ผลการปฏิบัติตามมาตรการฯ | ปัญหา อุปสรรค และแนวทางแก้ไข | ภาพประกอบมาตรการ |
|---|---|---|---|
| 4. จัดให้มีพื้นที่กองเก็บเปลือกดินและเศษหิน ตามที่กำหนดในแผนผังโครงการทำเหมืองบริเวณ “ป1” ขนาดพื้นที่ประมาณ 3 - 3 - 61 ไร่ ตั้งอยู่ในทิศตะวันตกเฉียงใต้ของโครงการ และบริเวณ “ป2” ขนาดพื้นที่ประมาณ 2 - 0 - 42 ไร่ ตั้งอยู่ในทิศตะวันตกเฉียงเหนือของโครงการ การเก็บกองจำนวน 2 ชั้นสูงชันละ 5 เมตร ความลาดชันรวมเกิน 30 องศา เพื่อใช้ปรับพื้นที่ในโครงการ และใช้พื้นที่สภาพพื้นที่ทำเหมือง | -ในพื้นที่โครงการมีพื้นที่กองเก็บเปลือกดินตามที่แผนผังโครงการกำหนด คือ บริเวณ “ป1” ขนาดพื้นที่ประมาณ 3 - 3 - 61 ไร่ ตั้งอยู่ในทิศตะวันตกเฉียงใต้ของโครงการ และบริเวณ “ป2” ขนาดพื้นที่ประมาณ 2 - 0 - 42 ไร่ ตั้งอยู่ในทิศตะวันตกเฉียงเหนือของโครงการ โดยทำการเก็บกองจำนวน 2 ชั้นสูงชันละ 5 เมตร ความลาดชันรวมเกิน 30 องศา | -ไม่มี | - <b>ดังแสดงในรูปที่ 2-3</b> ตัวอย่างพื้นที่เก็บกองเปลือกดิน |

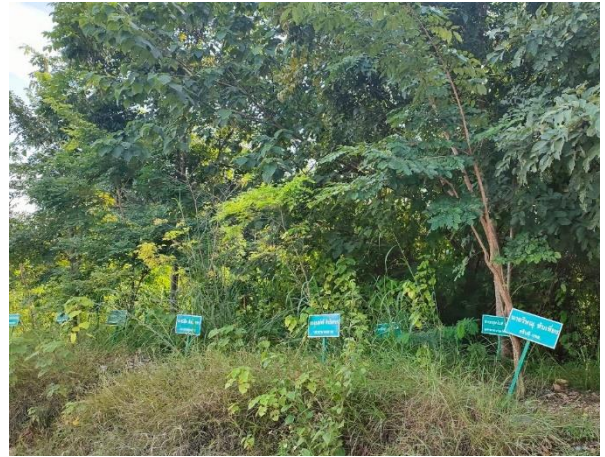
รูปที่ 2-4 ค้นทำนบดินที่มีการปลูกต้นไม้

| มาตรการป้องกันและแก้ไขผลกระทบสิ่งแวดล้อม | ผลการปฏิบัติตามมาตรการฯ | ปัญหา อุปสรรค และแนวทางแก้ไข | ภาพประกอบมาตรการ |
|---|---|---|---|
| 5. ให้สร้างคันทำนบดินอัดแน่น ขนาดฐานกว้าง 6 เมตร ความสูง 1.5 เมตร สันบนกว้าง 2 เมตร ร่วมกับคูระบายน้ำ ขนาดความกว้าง 1.5 เมตร ความลึก 1 เมตร ความกว้างด้านล่าง 1 เมตร พร้อมทั้งปลูกพืชคลุมดินและต้นไม้ท้องถิ่นหรือไม้ยืนต้นโตเร็วบนคันทำนบดิน เพื่อบดบังทัศนียภาพพื้นที่ที่ใช้ทำเหมืองและเบี่ยงเบนทางน้ำให้ไหลไปยังบ่อดักตะกอน | -ทางโครงการมีการสร้างคันทำนบดิน ขนาดฐานกว้าง 6 เมตร ความสูง 1.5 เมตร สันบนกว้าง 2 เมตร ร่วมกับคูระบายน้ำ ขนาดความกว้าง 1.5 เมตร ความลึก 1 เมตร ความกว้างด้านล่าง 1 เมตร พร้อมทั้งปลูกพืชคลุมดินและต้นไม้ท้องถิ่นหรือไม้ยืนต้นโตเร็วบนคันทำนบดิน | -ไม่มี | - <b>ดังแสดงในรูปที่ 2-4</b> คันทำนบดินที่มีการปลูกต้นไม้<br>- <b>ดังแสดงในรูปที่ 2-5</b> คูระบายน้ำที่ขนานไปกับคันทำนบดิน |

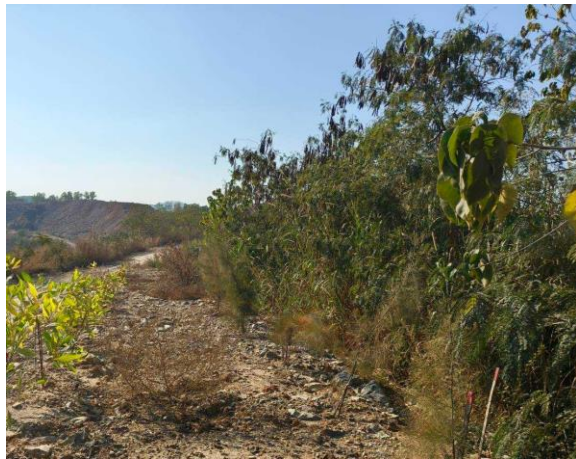
รูปที่ 2-5 คูระบายน้ำที่ขนานไปกับคันทำนบดิน

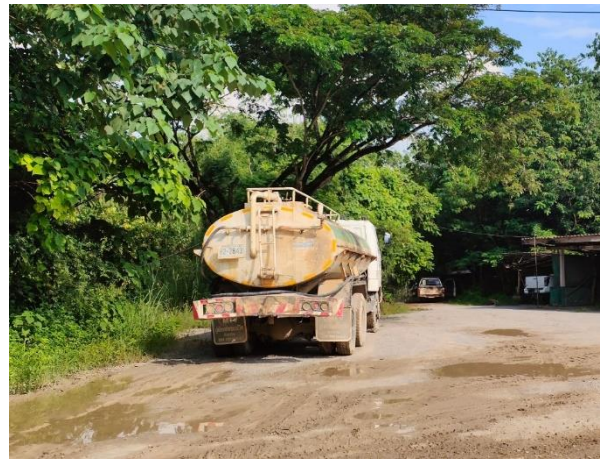
รูปที่ 2-6 การฉีดพรมน้ำในพื้นที่โครงการ

| มาตรการป้องกันและแก้ไขผลกระทบสิ่งแวดล้อม | ผลการปฏิบัติตามมาตรการฯ | ปัญหา อุปสรรค และแนวทางแก้ไข | ภาพประกอบมาตรการ |
|---|---|---|---|
| 1. จัดให้มีรถบรรทุกน้ำ เพื่อฉีดพรมเส้นทางลำเลียงหินในโครงการและเส้นทางขนส่งในช่วงที่เป็นถนนลูกรัง อย่างน้อยวันละ 3-4 ครั้ง หรือตามความเหมาะสมกับสภาพภูมิอากาศ ให้ผิวถนนมีความชื้นตลอดเวลาเพื่อลดการฟุ้งกระจายของฝุ่นละออง และให้ความร่วมมือกับประทานบัตรใกล้เคียงปรับปรุงสภาพถนนสาธารณประโยชน์ร่วมกันในการขนส่งแร่ให้มีสภาพใช้งานได้ดีและปลอดภัยอยู่เสมอ | -มีการฉีดพรมน้ำในเส้นทางของโครงการเพื่อป้องกันการฟุ้งกระจายของฝุ่นละออง | -ไม่มี | - <b>ดังแสดงในรูปที่ 2-6</b> การฉีดพรมน้ำในพื้นที่โครงการ |

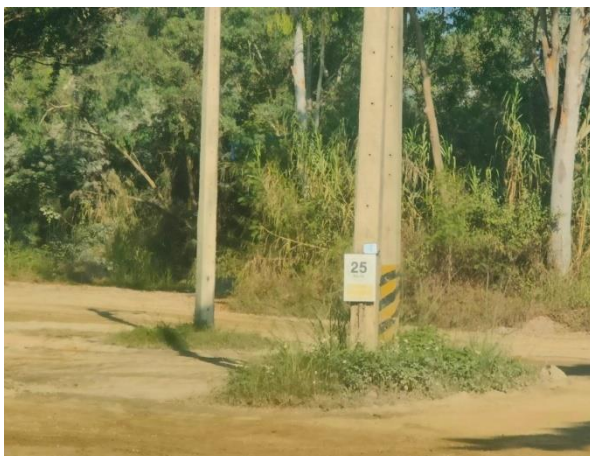
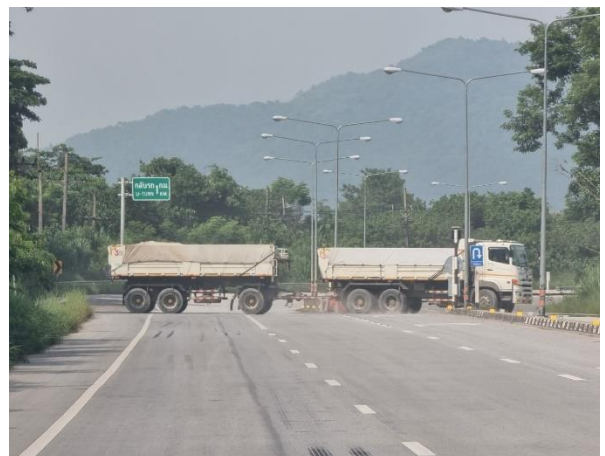
รูปที่ 2-7 ป้ายจำกัดความเร็ว 25 กม/ชม

รูปที่ 2-7 (ต่อ) การปิดคลุมกระบะบรรทุก

| มาตรการป้องกันและแก้ไขผลกระทบสิ่งแวดล้อม | ผลการปฏิบัติตามมาตรการฯ | ปัญหา อุปสรรค และแนวทางแก้ไข | ภาพประกอบมาตรการ |
|---|---|---|---|
| 2. กำหนดให้การขนส่งแร่ออกจากพื้นที่จะต้องใช้ความเร็วและน้ำหนักของรถบรรทุกให้เป็นไปตามที่ทางราชการกำหนด และควบคุมความเร็วไม่เกิน 25 กิโลเมตร/ชั่วโมง ในช่วงที่ผ่านชุมชน พร้อมทั้งปิดคลุมกระบะบรรทุกให้มิดชิดก่อนออกนอกพื้นที่โรงโม่หิน และหลีกเลี่ยงการขนส่งแร่ในช่วงเวลาไป-กลับจากโรงเรียนของนักเรียน (เวลา 07.00-08.00 น. และ 15.30-16.30 น.) | -ทางโครงการมีข้อกำหนดจำกัดความเร็วไม่เกิน 25 กิโลเมตร/ชั่วโมง ในช่วงที่ผ่านชุมชน พร้อมทั้งปิดคลุมกระบะบรรทุกให้มิดชิดก่อนออกนอกพื้นที่โรงโม่หิน และหลีกเลี่ยงการขนส่งแร่ในช่วงเวลาไป-กลับจากโรงเรียนของนักเรียน (เวลา 07.00-08.00 น. และ 15.30-16.30 น.) | -ไม่มี | - <b>ดังแสดงในรูปที่ 2-7</b> ป้ายจำกัดความเร็ว 25 กม/ชม และการปิดคลุมกระบะบรรทุก |

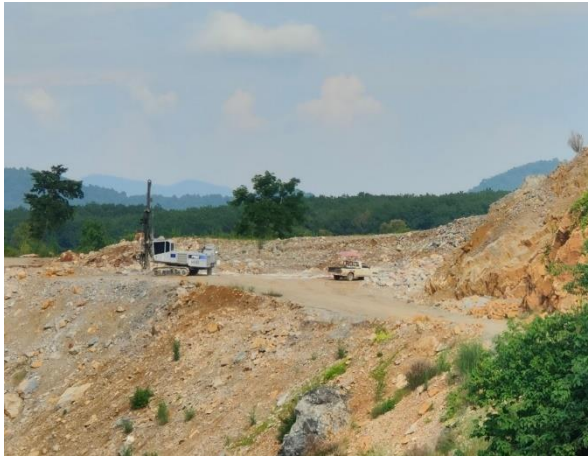
รูปที่ 2-8 เครื่องเจาะระเบิดของโครงการ

| มาตรการป้องกันและแก้ไขผลกระทบสิ่งแวดล้อม | ผลการปฏิบัติตามมาตรการฯ | ปัญหา อุปสรรค และแนวทางแก้ไข | ภาพประกอบมาตรการ |
|---|---|---|---|
| 3. ให้ใช้เครื่องเจาะระเบิดแบบดินตะขำที่มีอุปกรณ์เก็บฝุ่นติดตั้งที่ตำแหน่งหัวเจาะหรือใช้น้ำหล่อลนรูลเจาะ เพื่อป้องกันและลดการฟุ้งกระจายของฝุ่นละอองที่เกิดจากการเจาะระเบิด | -มีการใช้เครื่องเจาะระเบิดแบบดินตะขำที่มีอุปกรณ์เก็บฝุ่นติดตั้งที่ตำแหน่งหัวเจาะหรือใช้น้ำหล่อลนรูลเจาะ เพื่อป้องกันและลดการฟุ้งกระจายของฝุ่นละอองที่เกิดจากการเจาะระเบิด | -ไม่มี | - <b>ดังแสดงในรูปที่ 2-8</b> เครื่องเจาะระเบิดของโครงการ |

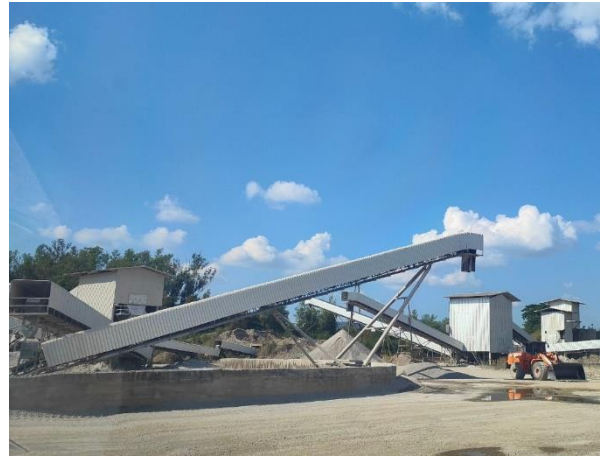
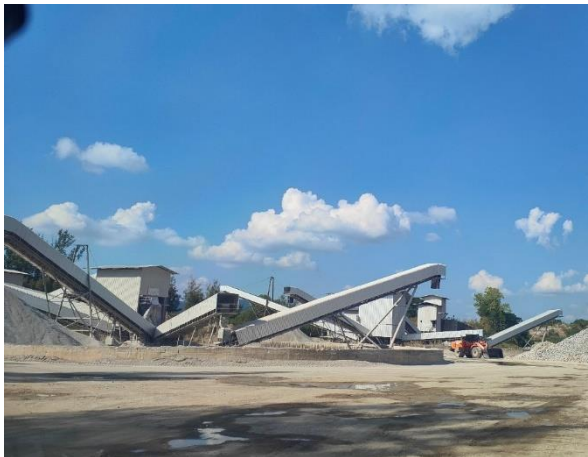
รูปที่ 2-9 การปิดคลุมโรงโม่หินและรางระบายน้ำโรงโม่หินของโครงการ

รูปที่ 2-9 (ต่อ) การปิดคลุมโรงโม่หินและรางระบายน้ำโรงโม่หินของโครงการ

| มาตรการป้องกันและแก้ไขผลกระทบสิ่งแวดล้อม | ผลการปฏิบัติตามมาตรการฯ | ปัญหา อุปสรรค และแนวทางแก้ไข | ภาพประกอบมาตรการ |
|---|---|---|---|
| 4. ให้ปรับปรุงโรงโม่หินเป็นระบบปิด และจัดให้มีระบบป้องกันผลกระทบสิ่งแวดล้อมให้ครบถ้วน ตามประกาศกรมอุตสาหกรรมพื้นฐานและการเหมืองแร่ เรื่อง โรงโม่บดหรือย่อยหินมีระบบป้องกันผลกระทบสิ่งแวดล้อม ลงวันที่มกราคม 2548 พร้อมทั้งดูแลบำรุงรักษาและใช้ระบบในขณะที่ทำการผลิตอย่างสม่ำเสมอ โดยเฉพาะระบบป้องกันและลดการฟุ้งกระจายของฝุ่นละออง | -มีการจัดสร้างโรงโม่หินเป็นระบบปิด และจัดให้มีระบบป้องกันผลกระทบสิ่งแวดล้อมให้ครบถ้วน ตามประกาศกรมอุตสาหกรรมพื้นฐานและการเหมืองแร่ เรื่อง โรงโม่บดหรือย่อยหินมีระบบป้องกันผลกระทบสิ่งแวดล้อม ลงวันที่มกราคม 2548 โดยจัดให้มีเจ้าหน้าที่คอยดูแลบำรุงรักษาและใช้ระบบในขณะที่ทำการผลิตอย่างสม่ำเสมอ โดยเฉพาะระบบป้องกันและลดการฟุ้งกระจายของฝุ่นละออง | -ไม่มี | - <b>ดังแสดงในรูปที่ 2-9</b> การปิดคลุมโรงโม่หิน และวางระบายน้ำโรงโม่หินของโครงการ |

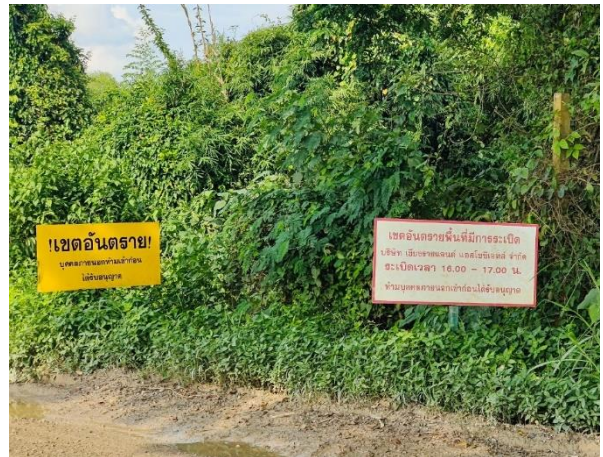
รูปที่ 2-10 ป้ายแสดงเขตอันตรายการใช้วัตถุระเบิดและเวลาทำการระเบิด

| มาตรการป้องกันและแก้ไขผลกระทบสิ่งแวดล้อม | ผลการปฏิบัติตามมาตรการฯ | ปัญหา อุปสรรค และแนวทางแก้ไข | ภาพประกอบมาตรการ |
|---|---|---|---|
| 1. ให้ออกแบบการใช้ปริมาณวัตถุระเบิดตามแผนผังโครงการทำเหมือง โดยให้ใช้ปริมาณวัตถุระเบิดสูงสุดไม่เกิน 77.50 กิโลกรัม/จังหวะถ่วง ให้ทำการระเบิดวันละ 1 ครั้ง ในช่วงเวลา 16.00-17.00 น. โดยก่อนการระเบิดจะต้องจัดให้มีเจ้าหน้าที่ตรวจสอบพื้นที่โดยรอบในรัศมี 100 เมตร และใช้สัญญาณเตือนให้ได้อินชัดเจนในรัศมีไม่น้อยกว่า 500 เมตร จากจุดที่ระเบิด พร้อมทั้งจัดทำป้ายเตือนเวลาทำการระเบิดหินและเขตการใช้วัตถุระเบิดไว้ที่บริเวณปากทางเข้าเหมือง ทั้งนี้ ให้หลีกเลี่ยงการระเบิดย่อยหินที่มีขนาดใหญ่ ให้ใช้เครื่องเจาะกระแทกหรือเครื่องกระแทกทุบย่อยหินแทน | -ทางโครงการมีการใช้ปริมาณวัตถุระเบิดตามแผนผังโครงการทำเหมือง คือ ใช้ปริมาณวัตถุระเบิดสูงสุดไม่เกิน 77.50 กิโลกรัม/จังหวะถ่วง โดยทำการระเบิดวันละ 1 ครั้ง ในช่วงเวลา 16.00-17.00 น. และก่อนการระเบิดจะมีเจ้าหน้าที่ตรวจสอบพื้นที่โดยรอบในรัศมี 100 เมตร และใช้สัญญาณเตือนให้ได้อินชัดเจนในรัศมีไม่น้อยกว่า 500 เมตร จากจุดที่ระเบิด พร้อมทั้งจัดทำป้ายเตือนเวลาทำการระเบิดหินและเขตการใช้วัตถุระเบิดไว้ที่บริเวณปากทางเข้าเหมือง | -ไม่มี | - <b>ดังแสดงในรูปที่ 2-10</b> ป้ายแสดงเขตอันตรายการใช้วัตถุระเบิด และเวลาทำการระเบิด |

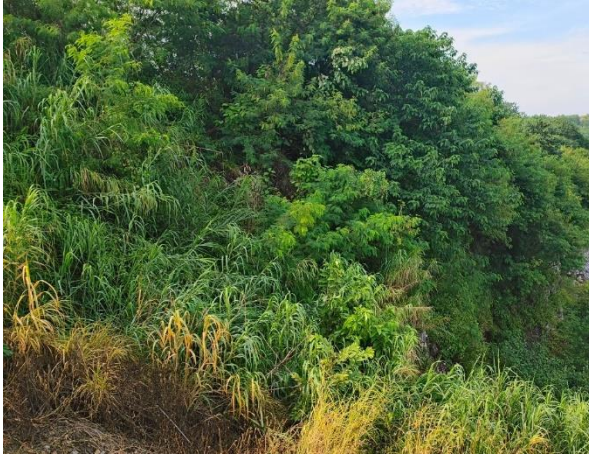
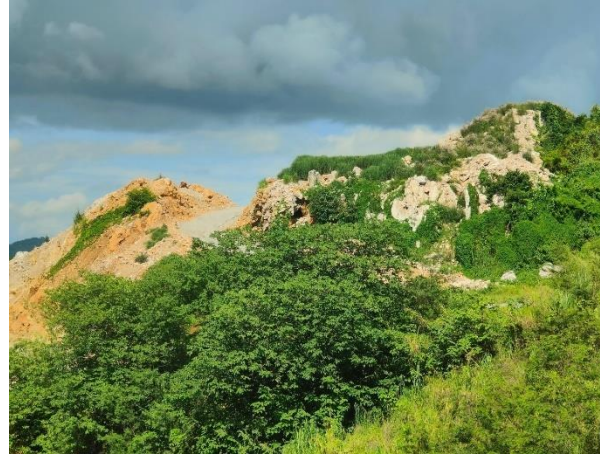
รูปที่ 2-12 ข. พื้นที่ที่มีการรักษาสภาพเดิม  
ณ บริเวณที่ไม่มีการทำเหมือง

รูปที่ 2-12 ข. (ต่อ) พื้นที่ที่มีการรักษาสภาพเดิม  
ณ บริเวณที่ไม่มีการทำเหมือง

| มาตรการป้องกันและแก้ไขผลกระทบสิ่งแวดล้อม | ผลการปฏิบัติตามมาตรการฯ | ปัญหา อุปสรรค และแนวทางแก้ไข | ภาพประกอบมาตรการ |
|---|---|---|---|
| 1. ให้เดินหน้าเหมืองให้มีลักษณะเป็นขั้นบันไดเพื่อลดความแรงของน้ำฝนไหลบ่าบริเวณหน้าเหมือง และบริเวณใดที่ไม่เกี่ยวข้องกับการทำเหมืองและกิจกรรมเกี่ยวเนื่องให้รักษาสภาพพื้นที่เดิมไว้ให้ได้มากที่สุด | -ทางโครงการมีการเดินหน้าเหมืองตามที่แผนผังโครงการกำหนดให้มีลักษณะเป็นขั้นบันไดเพื่อลดความแรงของน้ำฝนไหลบ่าบริเวณหน้าเหมือง และรักษาสภาพพื้นที่เดิมบริเวณใดที่ไม่เกี่ยวข้องกับการทำเหมืองและกิจกรรมเกี่ยวเนื่อง | -ไม่มี | - <b>แสดงในรูปที่ 2-12 ข.</b> พื้นที่ที่มีการรักษาสภาพเดิม ณ บริเวณที่ไม่มีการทำเหมือง |

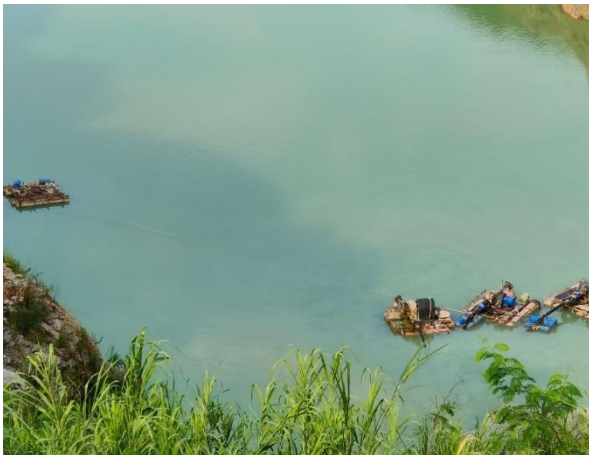
รูปที่ 2-13 ตัวอย่างปอดักตะกอนในโครงการ

| มาตรการป้องกันและแก้ไขผลกระทบสิ่งแวดล้อม | ผลการปฏิบัติตามมาตรการฯ | ปัญหา อุปสรรค และแนวทางแก้ไข | ภาพประกอบมาตรการ |
|---|---|---|---|
| 2. ให้ขุดบ่อดักตะกอนจำนวน 1 บ่อ ขนาดพื้นที่ 410 ตารางเมตร ความลึก 5 เมตร พร้อมทั้งให้ขุดลอกตะกอนสะสมออกจากบ่อดักตะกอน และระบายน้ำอย่างน้อยปีละ 1 ครั้ง เพื่อรองรับปริมาณน้ำฝนชะล้างบริเวณพื้นที่หน้าเหมืองและบริเวณโรงโม่หินได้อย่างมีประสิทธิภาพ | -มีการขุดบ่อดักตะกอนจำนวน 1 บ่อ พร้อมทั้งให้ขุดลอกตะกอนสะสมออกจากบ่อดักตะกอนและระบายน้ำอย่างน้อยปีละ 1 ครั้ง เพื่อรองรับปริมาณน้ำฝนชะล้างบริเวณพื้นที่หน้าเหมืองและบริเวณโรงโม่หินได้อย่างมีประสิทธิภาพ | -ไม่มี | - <b>แสดงในรูปที่ 2-13</b> ตัวอย่างบ่อดักตะกอนในโครงการ |

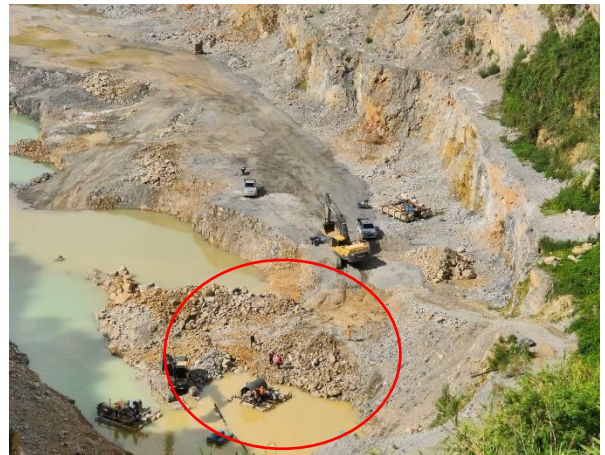
รูปที่ 2-14 ป่อรับน้ำบริเวณที่ต่ำสุดของบ่อเหมือง

| มาตรการป้องกันและแก้ไขผลกระทบสิ่งแวดล้อม | ผลการปฏิบัติตามมาตรการฯ | ปัญหา อุปสรรค และแนวทางแก้ไข | ภาพประกอบมาตรการ |
|---|---|---|---|
| 3. ให้ออกแบบให้มีบ่อดักตะกอนหรือบ่อรับน้ำ (Sump) บริเวณที่ต่ำสุดของบ่อเหมืองให้มีขนาดเพียงพอที่จะรองรับปริมาณน้ำฝนที่ชะล้างพื้นที่ทำเหมืองพร้อมทั้งขุดลอกตะกอนออกจากบ่อดักตะกอนและร่องระบายน้ำอย่างน้อยปีละ 1 ครั้ง เพื่อรองรับปริมาณน้ำฝนชะล้างพื้นที่โครงการได้อย่างมีประสิทธิภาพ | -จุดที่เป็นจุดต่ำสุดของบ่อเหมืองนั้นมีการออกแบบให้เป็นบ่อรับน้ำ (Sump) | -ไม่มี | - <b>แสดงในรูปที่ 2-14</b> บ่อรับน้ำบริเวณที่ต่ำสุดของบ่อเหมือง |

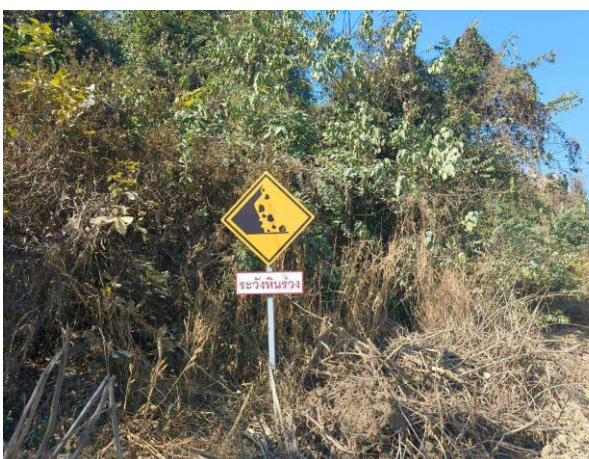
รูปที่ 2-15 ตัวอย่างป้ายเตือนพื้นที่อันตราย

| มาตรการป้องกันและแก้ไขผลกระทบสิ่งแวดล้อม | ผลการปฏิบัติตามมาตรการฯ | ปัญหา อุปสรรค และแนวทางแก้ไข | ภาพประกอบมาตรการ |
|---|---|---|---|
| 2. ทำการกันรั้วพื้นที่รอบทิศ กันเขตเป็นพื้นที่อันตรายและติดป้าย ประกาศเตือนภัยตามแบบประกาศเตือนภัยหลุมยุบของกรมทรัพยากรธรณี หรือป้ายเตือนชนิดอื่น ๆ ที่มองเห็นได้ชัดเจนในระยะไม่ต่ำกว่า 50 เมตร อย่างน้อย 4ด้าน พร้อมทั้งแจ้งเตือนห้ามผู้ที่ไม่เกี่ยวข้องหรือเครื่องจักรที่มี น้ำหนักมากเข้าไปในบริเวณดังกล่าว | -ในพื้นที่ที่มีอันตรายทางโครงการจะทำการติดป้ายแสดงให้เห็นเด่นชัด ในระยะไม่น้อยกว่า 50 เมตร และห้ามพนักงานหรือเครื่องจักรที่มี น้ำหนักมากเข้าไปในบริเวณดังกล่าว | -ไม่มี | - <b>ดังแสดงในรูปที่ 2-15</b> ตัวอย่างป้ายเตือน พื้นที่อันตราย |

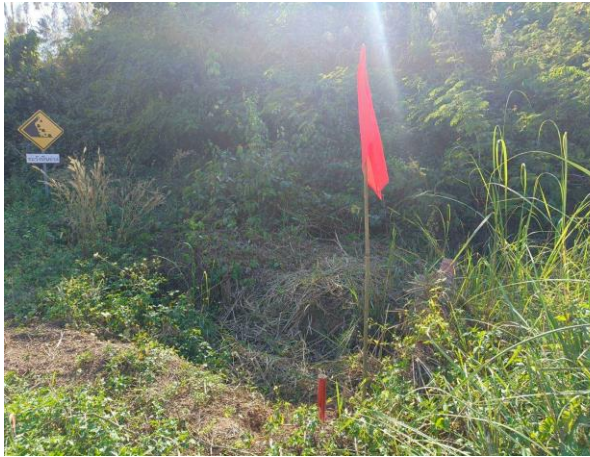
รูปที่ 2-16 ข. การใช้สัญญาณธงแสดงพื้นที่อันตราย  
บริเวณหน้าเหมือง

| มาตรการป้องกันและแก้ไขผลกระทบสิ่งแวดล้อม | ผลการปฏิบัติตามมาตรการฯ | ปัญหา อุปสรรค และแนวทางแก้ไข | ภาพประกอบมาตรการ |
|---|---|---|---|
| 6. ให้ตรวจสอบเสถียรภาพบริเวณหน้าเหมืองให้มีความมั่นคงแข็งแรง และปลอดภัยอยู่เสมอ โดยสังเกตจากสิ่งบอกระดับที่มักเกิดขึ้นก่อนการ พังทลายของหน้าเหมือง ดังนี้<br><br>6.1 เกิดรอยแยกบนหรือด้านหลังยอดของชั้นบันไดหรือหน้าความ ลาดชันมีน้ำไหลออกมา | -มีเจ้าหน้าที่เดินตรวจพื้นที่เพื่อความปลอดภัย เพื่อความปลอดภัยใน กรณีที่เกิดเหตุการณ์หลุมยุบอย่างสม่ำเสมอ | -ไม่มี | - <b>ดังแสดงในรูปที่ 2-16 ข.</b> การใช้สัญญาณธง แสดงพื้นที่อันตรายบริเวณหน้าเหมือง |

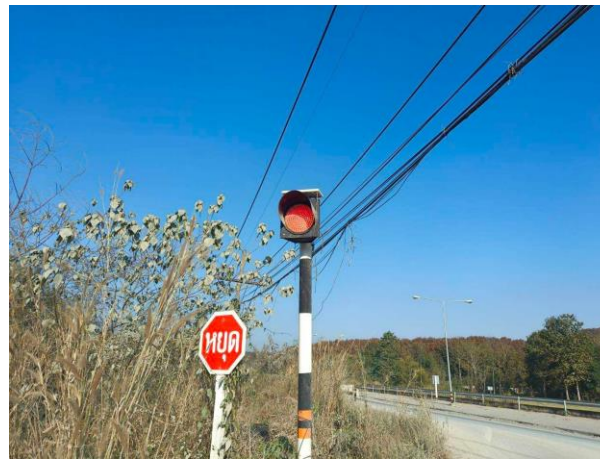
รูปที่ 2-18 ข. ป้ายเตือนระวังรถบรรทุก และ  
สัญญาณไฟกระพริบบริเวณทางเข้า-ออก

| มาตรการป้องกันและแก้ไขผลกระทบสิ่งแวดล้อม | ผลการปฏิบัติตามมาตรการฯ | ปัญหา อุปสรรค และแนวทางแก้ไข | ภาพประกอบมาตรการ |
|---|---|---|---|
| 2. ให้ติดป้ายชี้แสดงรายละเอียดของแปลงประทานบัตร และป้ายสัญญาณจราจรเตือนความเร็วและให้ระมัดระวังรถบรรทุกบริเวณริมเส้นทางขนส่งแร่และบริเวณถนนเข้า-ออก ก่อนถึงทางแยกเข้าพื้นที่โครงการให้ชัดเจนเป็นระยะข้างละประมาณ 50, 100 และ 200 เมตร | -มีการติดป้ายป้ายชี้แสดงรายละเอียดของแปลงประทานบัตร และป้ายสัญญาณจราจรเตือนความเร็วและให้ระมัดระวังรถบรรทุกบริเวณริมเส้นทางขนส่งแร่และบริเวณถนนเข้า-ออก<br>-ป้ายแสดงรายละเอียดโครงการ | -ไม่มี | - <b>ดังแสดงในรูปที่ 2-18 ข.</b> ป้ายเตือนระวังรถบรรทุกเข้า-ออก |

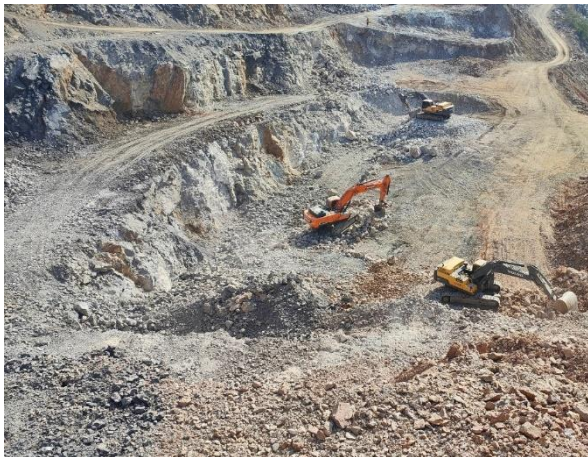
รูปที่ 2-23 การปรับความลาดชันบ่อเหมือง

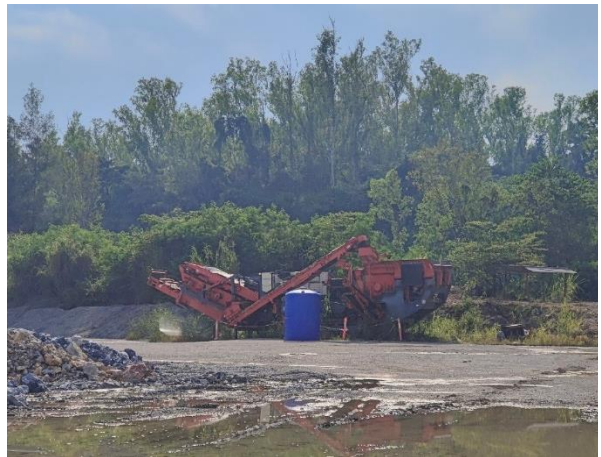
รูปที่ 2-24 เครื่อง Mobile Crusher ของโครงการ  
(หยุดการใช้งาน)
