รายงานผลการปฏิบัติตามมาตรการป้องกัน
และแก้ไขผลกระทบสิ่งแวดล้อม
และมาตรการติดตามตรวจสอบคุณภาพสิ่งแวดล้อม

โครงการ ดีเวียง สันติธรรม
ตั้งอยู่ถนนหัตถีเวสเทิร์น ตำบลช้างเผือก อำเภอเมือง จังหวัดเชียงใหม่
ของนิติบุคคลอาคารชุด ดีเวียง สันติธรรม

ฉบับประจำเดือนกรกฎาคม ถึงเดือนธันวาคม พ.ศ. 2567
(ระยะดำเนินการ)

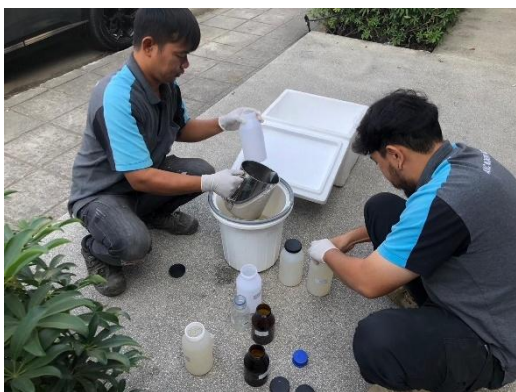
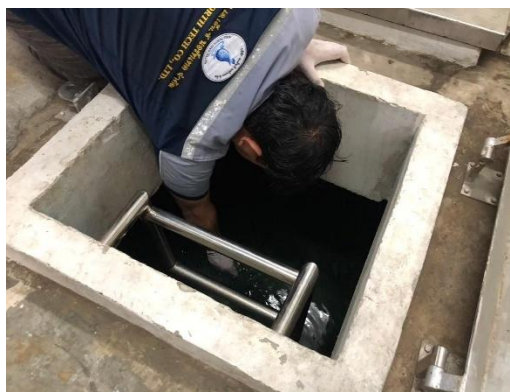
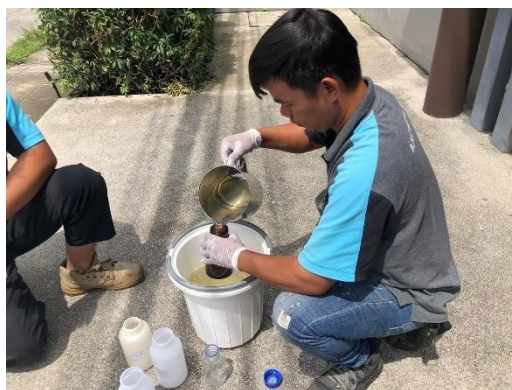
รูปที่ 4.5-1 การเก็บตัวอย่างคุณภาพน้ำทิ้งของโครงการ

ดำเนินการตรวจวัดคุณภาพน้ำทิ้งของโครงการ ดีเวียง สันติธรรม (ระยะดำเนินการ) ของนิติบุคคลอาคารชุด ดีเวียง สันติธรรม โดยดำเนินการตรวจวัดคุณภาพน้ำจำนวน 1 จุด คือ จุดก่อนปล่อยน้ำก่อนออกสู่สาธารณะ

โดยดำเนินการตรวจวัดเดือนละ 1 ครั้ง รายละเอียดการเก็บตัวอย่างคุณภาพน้ำแสดงดังรูปที่ 4.5-1 ผลการตรวจวัดแสดงดังตารางที่ 4.5-1 (รายละเอียดผลการตรวจวัดตามภาคผนวก ง) และกราฟเปรียบเทียบผลการตรวจวัดแสดงดังรูปที่ 4.5-2 ถึงรูปที่ 4.5-10

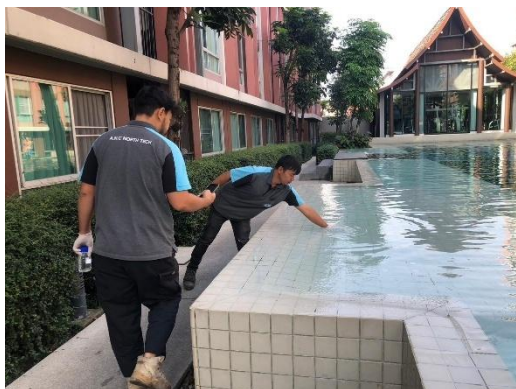
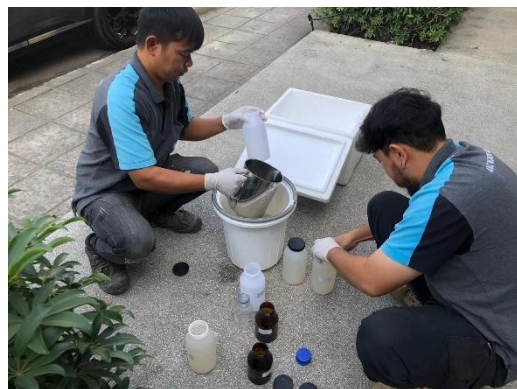
รูปที่ 4.5-10 การเก็บตัวอย่างคุณภาพน้ำสระว่ายน้ำของโครงการ

- 1) สระว่ายน้ำ ส่วนลึก
- 2) สระว่ายน้ำ ส่วนตื้น

โดยดำเนินการตรวจวัดเดือนละ 1 ครั้ง รายละเอียดการเก็บตัวอย่างคุณภาพน้ำแสดงดังรูปที่ 4.5-10 และผลการตรวจวัดแสดงดังตารางที่ 4.5-2 ถึง ตารางที่ 4.5-3 (รายละเอียดผลการตรวจวัดตามภาคผนวก ง)
