รายงานผลการปฏิบัติตามมาตรการป้องกันและแก้ไขผลกระทบสิ่งแวดล้อม และมาตรการติดตามตรวจสอบผลกระทบสิ่งแวดล้อม

ระหว่างเดือนกรกฎาคม-ธันวาคม พ.ศ. 2567

โครงการโรงงานผลิตโพลีสไตรีน (ครั้งที่ 3)
(ระยะดำเนินการ)

บริษัท สยามโพลีสไตรีน จำกัด
เลขที่ 4 ถนนไอ-สี่ นิคมอุตสาหกรรมมาบตาพุด
อำเภอเมือง จังหวัดระยอง 21150
โทรศัพท์ 0-3867-3000 โทรสาร 0-3868-3991

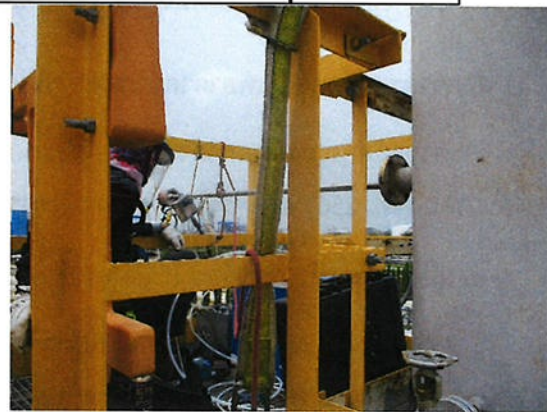
รูปที่ 3.4-1 การตรวจวัดคุณภาพอากาศจากปล่องระบาย โรงงานผลิตโพลีไสตรีน บริษัท สยามโพลีไสตรีน จำกัด
ระหว่างเดือนกรกฎาคม-ธันวาคม พ.ศ. 2567

การตรวจวัดคุณภาพอากาศจากปล่องระบายได้ดำเนินการเมื่อวันที่ 19 กันยายน พ.ศ. 2567 ที่ปล่องเครื่องทำความร้อน (Heater Stack) พบว่า คุณภาพอากาศที่ระบายออกจากปล่องที่ปริมาณออกซิเจน ร้อยละ 6.4 พบว่า มีปริมาณก๊าซออกไซด์ของไนโตรเจน มีค่าเท่ากับ 48.40 ส่วนในล้านส่วน โดยมีค่าอัตราการระบายมลพิษ (Emission Rate) เท่ากับ 0.072 กรัมต่อวินาที ปริมาณฝุ่นละอองรวม มีค่าเท่ากับ 0.83 มิลลิกรัมต่อลูกบาศก์เมตร โดยมีค่าอัตราการระบายมลพิษ (Emission Rate) เท่ากับ 0.001 กรัมต่อวินาที และปริมาณก๊าซคาร์บอนมอนนอกไซด์ มีค่าน้อยกว่า 1.0 ส่วนในล้านส่วน โดยมีค่าอัตราการระบายมลพิษ (Emission Rate) น้อยกว่า 0.001 กรัมต่อวินาที

เมื่อนำผลการตรวจวัดที่ได้มาเปรียบเทียบกับค่ามาตรฐานตามประกาศกระทรวงอุตสาหกรรม พ.ศ. 2549 เรื่อง กำหนดค่าปริมาณของสารเจือปนในอากาศที่ระบายออกจากโรงงาน พบว่า ปริมาณก๊าซออกไซด์ของไนโตรเจน ฝุ่นละอองรวม และก๊าซคาร์บอนมอนนอกไซด์ ที่ระบายออกจากปล่องเครื่องทำความร้อน (Heater Stack) มีค่าอยู่ในเกณฑ์มาตรฐานที่กำหนดไว้

Heater Stack (GPS 47P 0733732, 1404276)

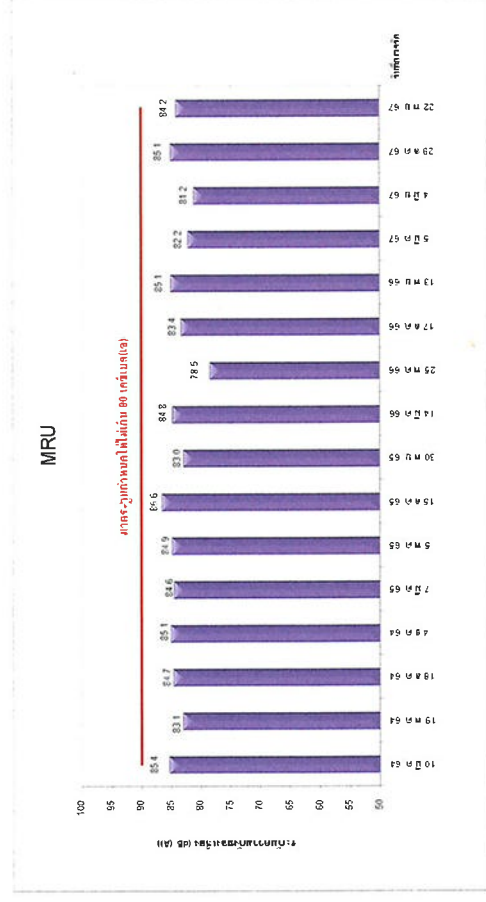
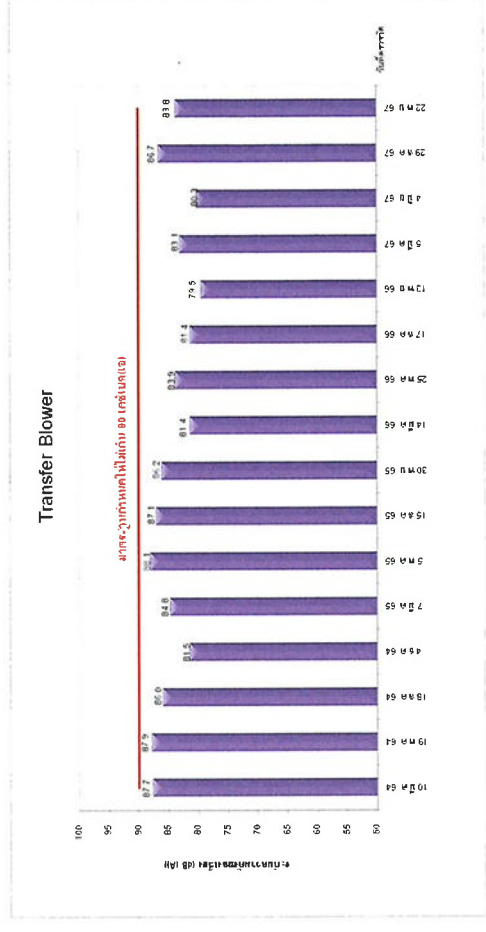
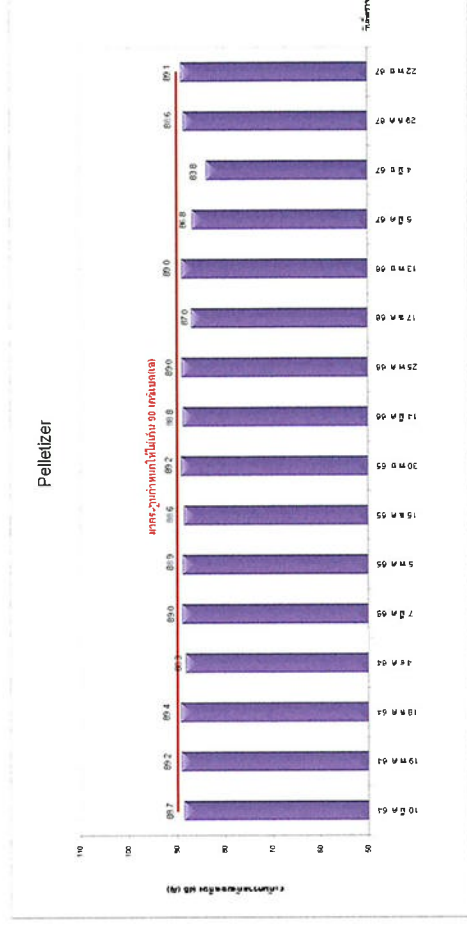
รูปที่ 3.4-19 เปรียบเทียบผลการตรวจวัดระดับความดังของเสียงในสถานที่ทำงาน (Leq 8 hrs)

ครั้งที่	วันที่ทำการตรวจวัด	ผลการตรวจวัด (dB(A))			
		MRU	Transfer Blower	Emergency Generator	Pelletizer
1/2564	10 มีนาคม 2564	85.4	87.7	85.2	88.7
2/2564	19 พฤษภาคม 2564	83.1	87.9	86.5	89.2
3/2564	18 สิงหาคม 2564	84.7	86.0	86.2	89.4
4/2564	4 ธันวาคม 2564	85.1	81.5	81.3	88.3
1/2565	7 มีนาคม 2565	84.6	84.8	86.2	89.0
2/2565	10 พฤษภาคม 2565	84.9	88.1	85.5	88.9
3/2565	15 สิงหาคม 2565	86.6	87.1	85.0	88.6
4/2565	30 พฤศจิกายน 2565	83.0	86.2	81.6	89.2
1/2566	14 มีนาคม 2566	84.8	81.4	81.8	88.8
2/2566	25 พฤษภาคม 2566	78.5	83.9	84.9	89.0
3/2566	17 สิงหาคม 2566	83.4	81.4	84.0	87.0
4/2566	13 พฤศจิกายน 2566	85.1	79.5	85.4	89.0
1/2567	5 มีนาคม 2567	82.2	83.1	81.9	86.8
2/2567	4 มิถุนายน 2567	81.2	80.3	82.5	83.8
3/2567	29 สิงหาคม 2567	85.1	86.7	84.9	88.6
4/2567	22 พฤศจิกายน 2567	84.2	83.8	82.6	89.1
มาตรฐาน ^{1/ 2/}		90.0
