# บทที่ 1

### 1.1 ความเป็นมาของการจัดทำรายงาน

### 1.3 รายละเอียดโครงการย้ายที่ตั้งด้านท่าเรือและปรับปรุงระบบจราจร

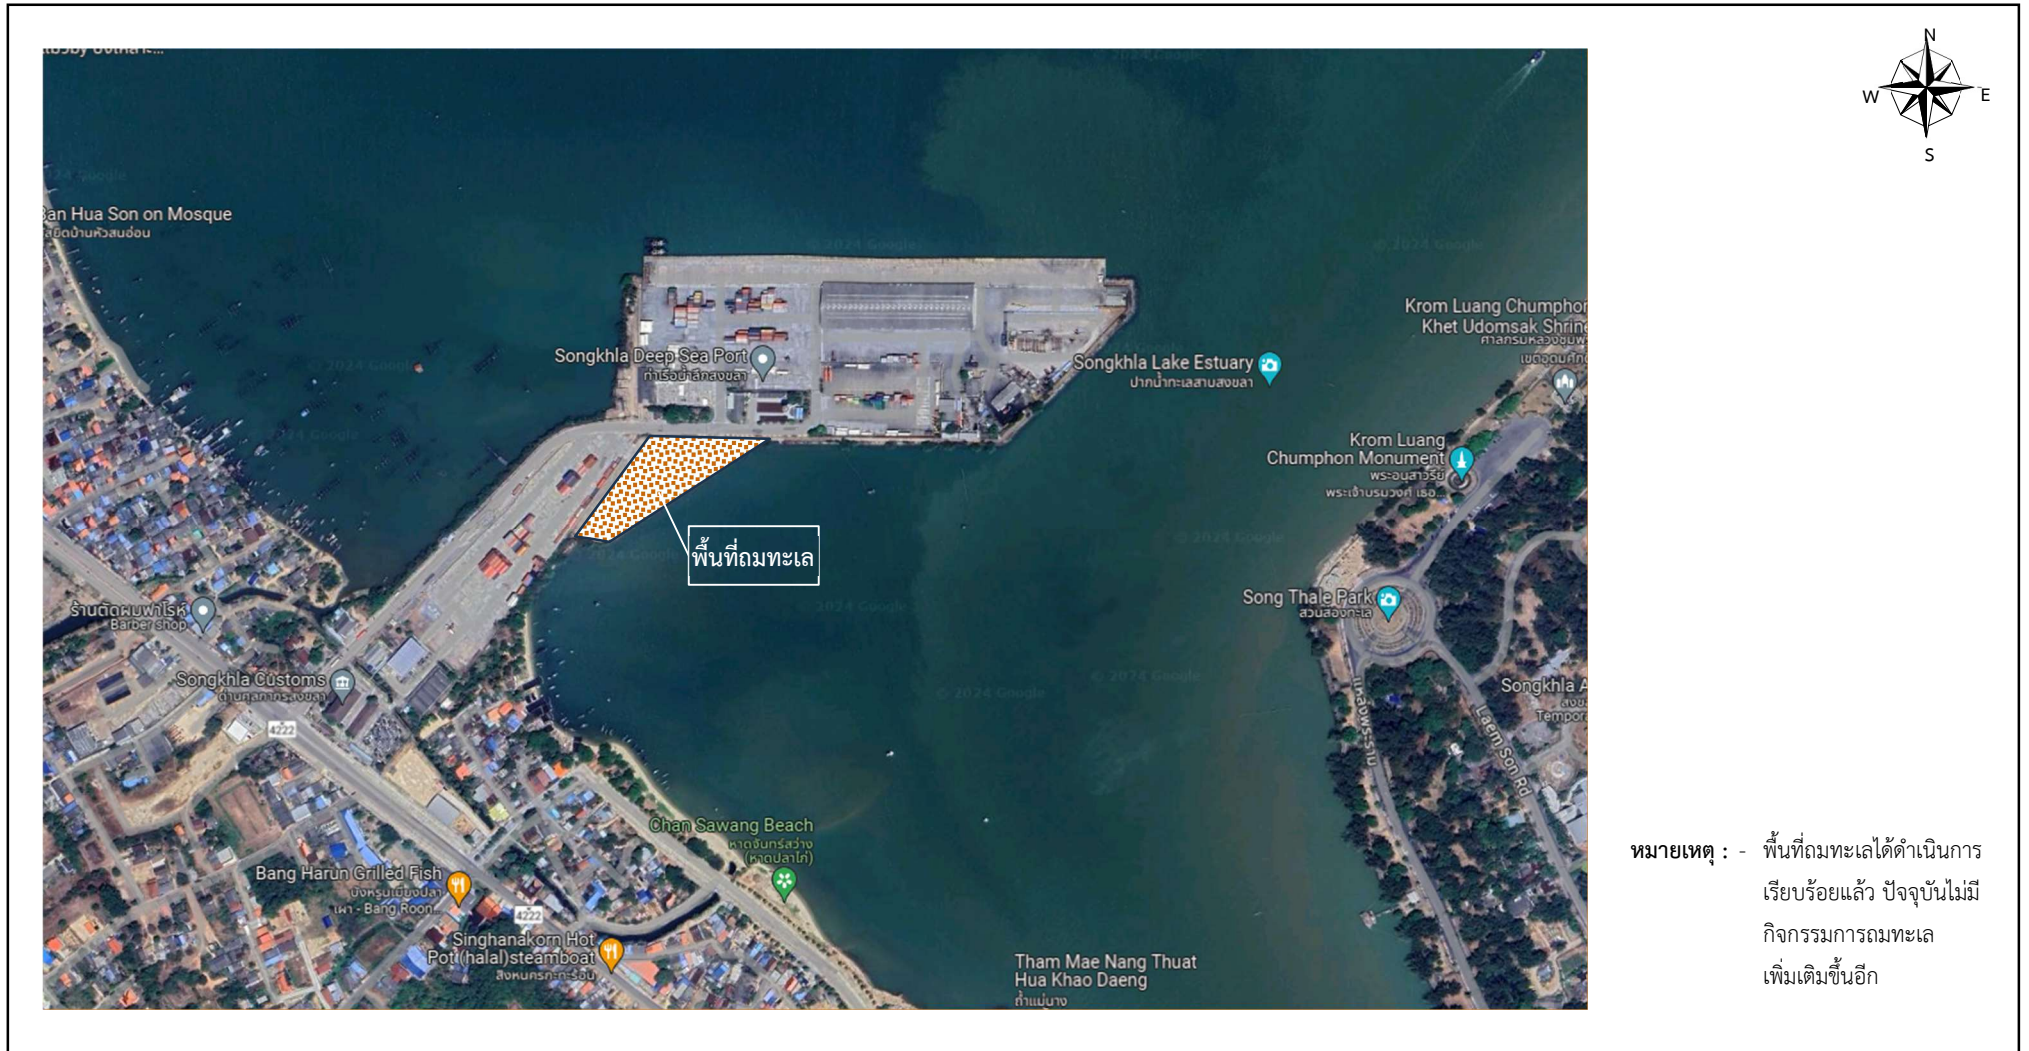
รูปที่ 1.4-1 สภาพปัจจุบันของพื้นที่โครงการ

โครงการจำเป็นต้องมีการถมพื้นที่ทะเลด้านทิศใต้ของท่าเรือเดิม โดยในช่วงก่อนที่มีการจัดทำรายงานการวิเคราะห์ผลกระทบสิ่งแวดล้อมได้มีการถมไปแล้วประมาณ 7,480 ตารางเมตร (รูปที่ 1.4-1) ซึ่งสามารถรองรับโครงการและได้ขนาดตามความต้องการแล้ว นอกจากนี้จะมีการสร้างแนวป้องกันตลิ่ง (Rock Revetment) ตลอดแนวขอบพื้นที่ถมอีกประมาณ 270 เมตร ทั้งนี้ ด้วยเหตุผลที่ต้องมีการถมทะเลเนื่องจากหากใช้บริเวณด้านเดิมเพื่อการขยายด้านจะทำให้ต้องเสียพื้นที่ลานกองตู้เปล่า ซึ่งความสามารถของท่าเรือจะขึ้นอยู่ปัจจัย 3 ประการ คือ 1) ความสามารถของด่านท่าเรือในการรองรับการจราจรของรถบรรทุกสินค้าเข้าออก (Gate Capacity) 2) ความสามารถในการเก็บพัสดุสินค้าผ่านท่า (Storage Capacity) ทั้งตู้ที่มีสินค้าและตู้เปล่า และ 3) ความสามารถในการยกขนสินค้าขึ้นลงเรือที่หน้าท่า (Cargo Handling Capacity at Berth) โดยความสามารถทั้งสามส่วนต้องสอดคล้องและรองรับกัน มิเช่นนั้น ความสามารถโดยรวมจะถูกจำกัดจากปัจจัยด้านที่ต่ำที่สุด และระยะห่างของด่านท่าเรือเดิมกับทางหลวงมีเพียง 290 เมตร ซึ่งสามารถจอดคอยได้ไม่เกิน 27 คันเท่าเดิม ดังนั้น หากมีการจัดการไม่เหมาะสม แกวคอยของรถบรรทุกจะยังคงสร้างปัญหาต่อการสัญจรของประชาชนบนทางหลวงหมายเลข 4308 และยังคงกีดขวางทางเข้า-ออกของส่วนราชการต่างๆ ที่อยู่ในบริเวณดังกล่าว ประกอบด้วย ด้านศุลกากรสงขลา ไปรษณีย์สิงหนคร ด้านตรวจคนเข้าเมือง ด้านอาหารและยา ด้านกักพืชและสัตว์ และด่านประมง นอกจากนี้ บริเวณเลียวเข้า-ออกลานตู้เปล่ามีพื้นที่คับแคบในลักษณะที่เป็นคอขวด ซึ่งจะเป็นอุปสรรคในการย้ายด่านท่าเรือและการวางเส้นทางรองรับวงเลี้ยวรถบรรทุกขนาดใหญ่ บริเวณที่ถมทางด้านทิศใต้จะเป็นจุดที่รองรับกระแสจราจรจากหน้าท่าและวางตำแหน่งด่านใหม่ได้เป็นอย่างดี โดยจุดนี้ห่างจากทางหลวงหมายเลข 4308 ประมาณ 500 เมตร ส่วนการถมพื้นที่ด้านทิศเหนือไม่เหมาะสมเนื่องจากอยู่ใกล้แหล่งเพาะเลี้ยงปลาในกระชังบ้านอ่าวทะเลนอก และต้องรื้อถอนสิ่งปลูกสร้างเดิมหลายส่วนเพื่อวางถนนและด่านใหม่ อีกทั้งยังทำให้สูญเสียพื้นที่กองตู้มีสินค้าห้องเย็นบางส่วน ดังนั้น การถมทะเลทางด้านทิศใต้จึงมีความเหมาะสมในการพัฒนาโครงการ

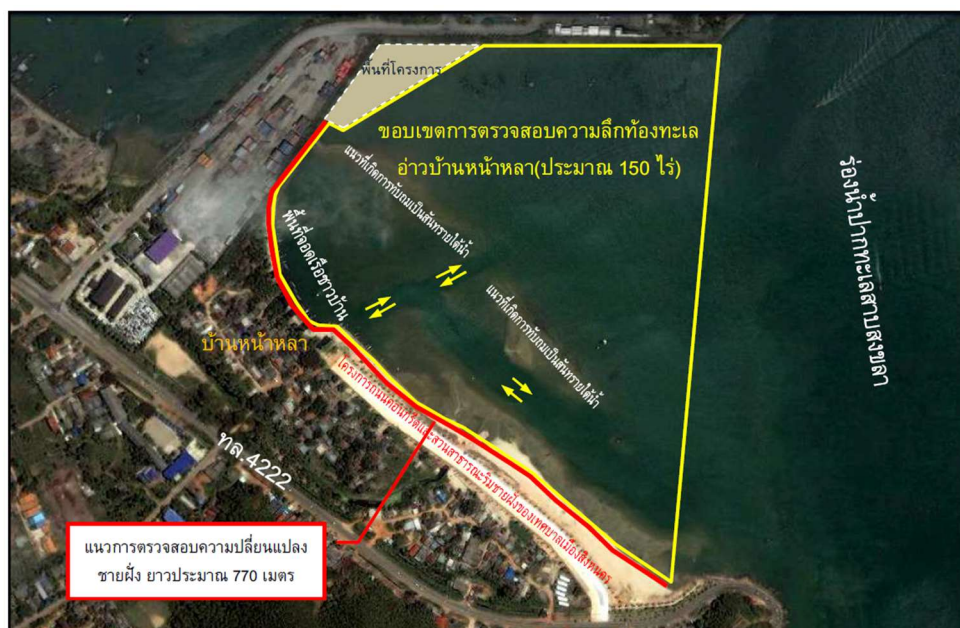
รูปที่ 3.3.5-1 ขอบเขตพื้นที่สำรวจความลึกตามแนวร่องน้ำเดินเรือของชาวประมงบริเวณอ่าวบ้านหน้าหลา

ที่ปรึกษาได้ดำเนินการเก็บข้อมูลภาคสนาม และตรวจสอบแนวตลิ่ง (ความลึกพื้นที่ท้องทะเล) เมื่อวันที่ 10 ธันวาคม พ.ศ. 2567 พร้อมจัดทำข้อมูลความลึกท้องทะเลแบบ Profile บริเวณอ่าวบ้านหน้าหลาเนื้อที่ประมาณ 150 ไร่ (รูปที่ 3.3.5-1)

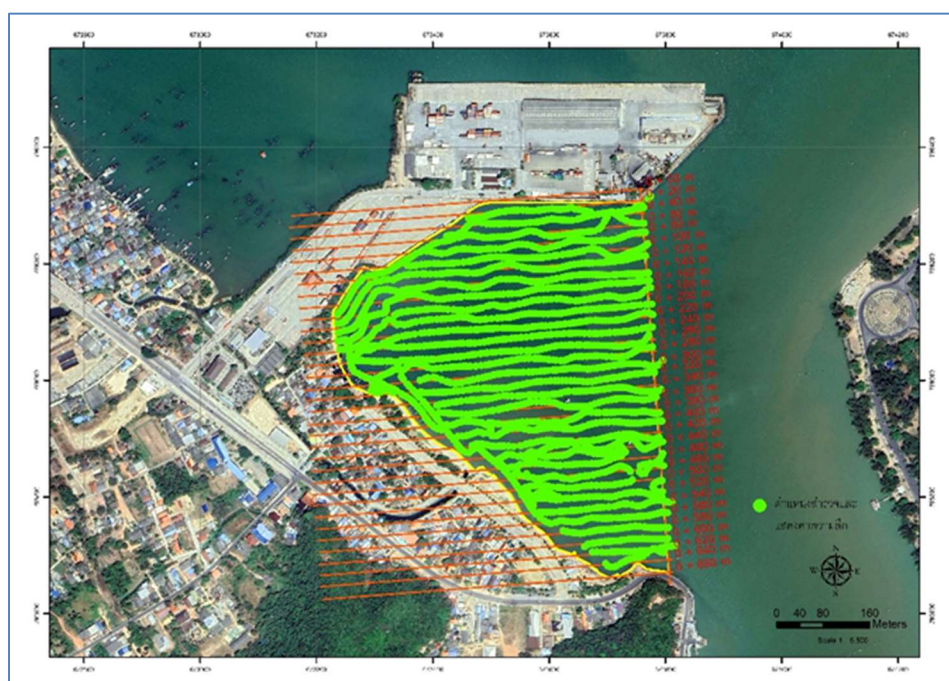
รูปที่ 3.3.5-10 แผนที่แสดงตำแหน่งข้อมูลที่ได้จากการสำรวจ

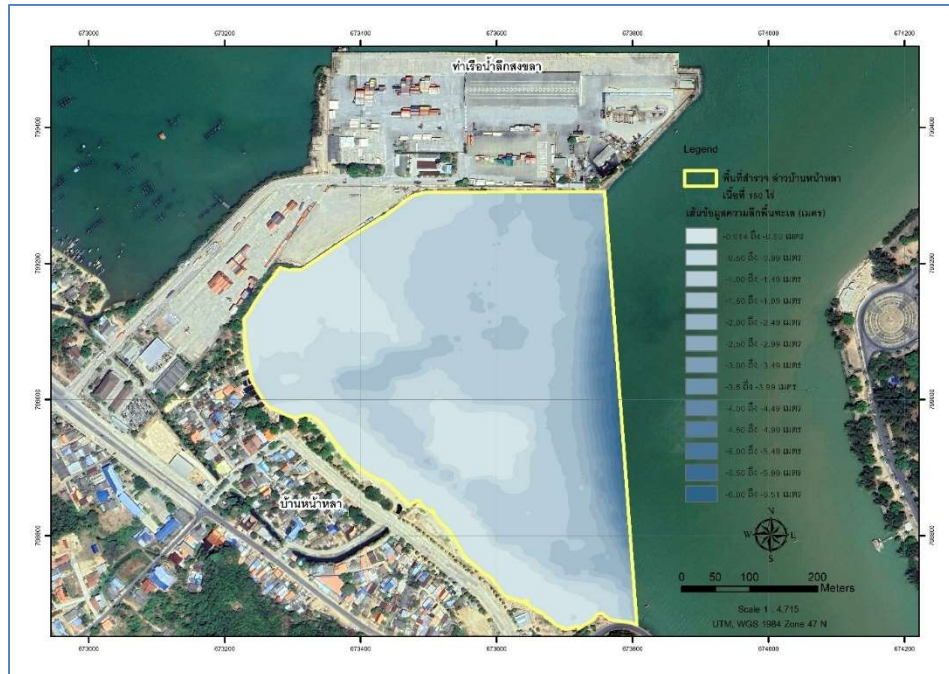
รูปที่ 3.3.5-11 แผนที่แสดงข้อมูลความลึกท้องทะเล อ่าวบ้านหน้าหลา

4) จัดทำแผนที่ความลึกพื้นทะเล และเส้นระดับความลึกพื้นทะเล ณ อ่าวบ้านหน้าหลา ผ่านการโปรแกรมระบบสารสนเทศภูมิศาสตร์ (รูปที่ 3.3.5-11 และรูปที่ 3.3.5-12) โดยในบริเวณพื้นที่ศึกษาและสำรวจ มีความลึกน้อยที่สุด เท่ากับ 0.01 เมตร และ มีความลึกมากที่สุด เท่ากับ 6.50 เมตร

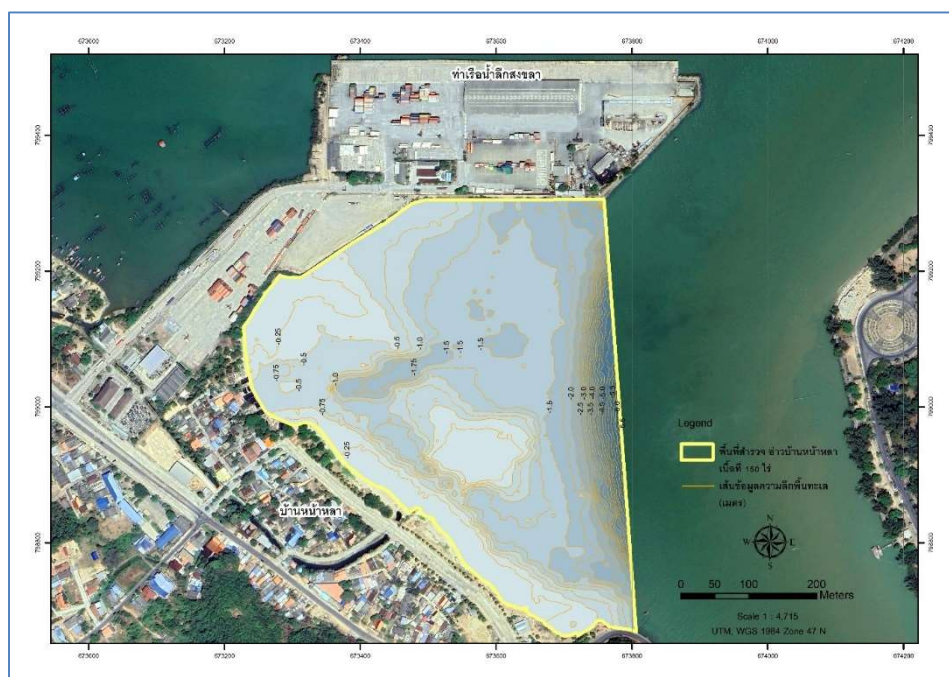
รูปที่ 3.3.5-12 แผนที่แสดงเส้นระดับความลึกพื้นทะเล ณ อ่าวบ้านหน้าหลา
