รายงาน
แผนและผลการดำเนินงานด้านการฟื้นฟูพื้นที่ทำเหมือง

บริษัท แอล.เอส.ไมนิ่ง จำกัด
หมายเลขประทานบัตรที่ 30210/15398
ที่ตำบลคลองปราบ อำเภอบ้านนาสาร จังหวัดสุราษฎร์ธานี

รายงานแผนและผลการดำเนินงานด้านการฟื้นฟูพื้นที่ที่ทำเหมือง
เสนอต่อกรมอุตสาหกรรมพื้นฐานและการเหมืองแร่
และสำนักงานนโยบายและแผนทรัพยากรธรรมชาติและสิ่งแวดล้อม

การรายงานครั้งที่.....5...../ วันที่ 20 เดือน มิถุนายน พ.ศ. 2567

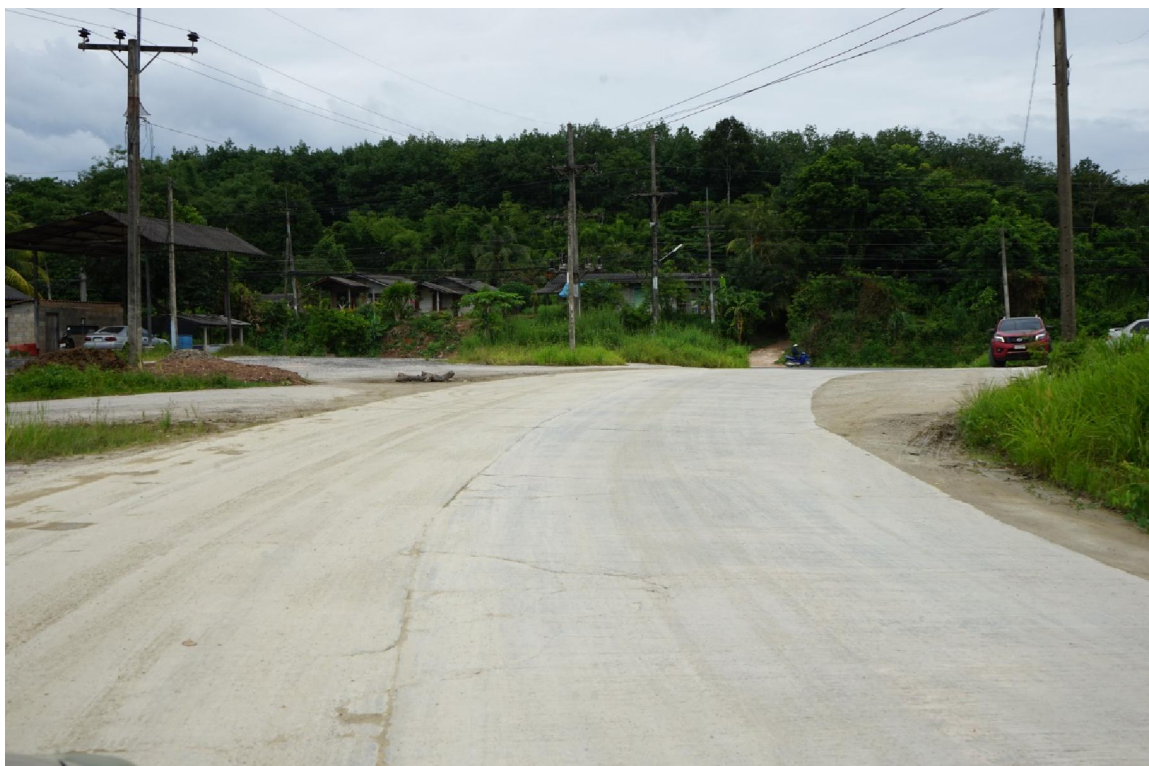
ภาพที่ 2 เส้นทางก่อนออกพื้นที่โครงการมีการเทคอนกรีต เพื่อลดปัญหาฝุ่นที่จะติดล้อสู่ถนนสายหลัก

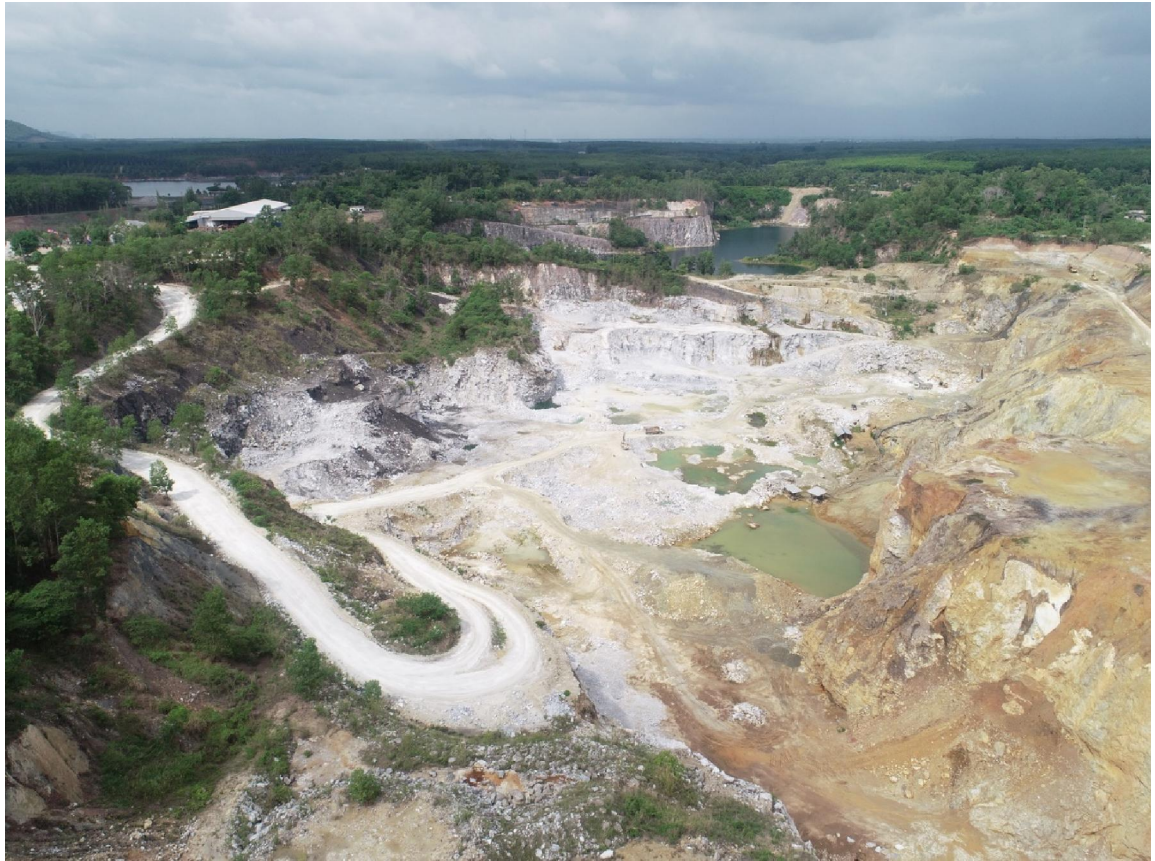
ภาพที่ 3 สภาพหน้าเหมืองปัจจุบัน ด้านทิศใต้

นำเปลือกดินหรือเศษแร่ที่เหลือจากการผลิตหรือจากโรงแต่งแร่ มาถมกลับในพื้นที่ที่ไม่มีแผนการผลิต และเสริมเสถียรภาพหน้าเหมืองในจุดที่สูงชัน ให้มีความปลอดภัยมากยิ่งขึ้น และหากเป็นหน้าเหมืองสุดท้ายแล้ว จะทำการปลูกต้นไม้ตามจุดถมกลับ.....

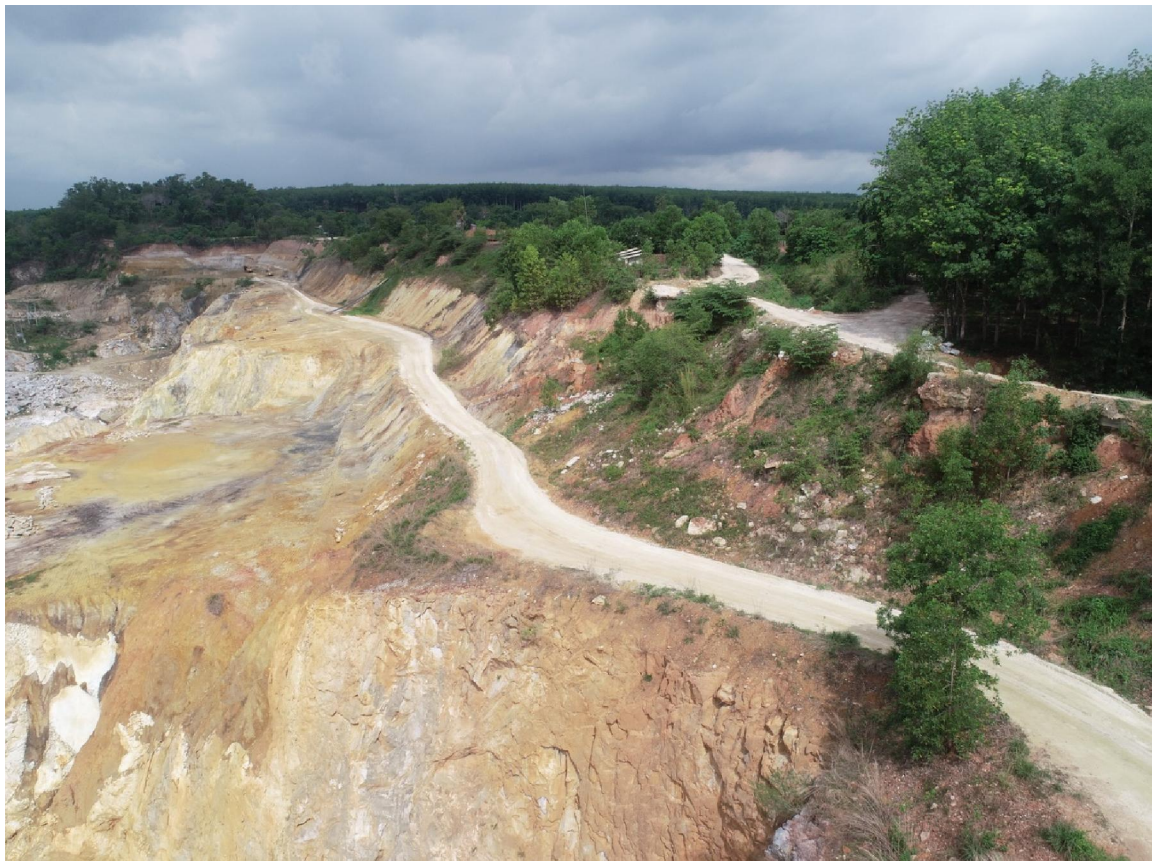
ภาพที่ 4 จุดถมดินทำชั้นบันไดป้องกันการพังทลายขอบบ่อด้านทิศตะวันตก

นำเปลือกดินมาเสริมเป็นชั้นบันได และแต่งขอบดินรอบบ่อเหมืองด้านทิศตะวันตกเพื่อรักษาเสถียรภาพ ไม่ให้ขอบบ่อพังทลายและทำคันดินขอบบ่อด้านบน (เดิมเคยเกิดปัญหาดินไหล ขอบบ่อพังลงในขุมเหมือง)

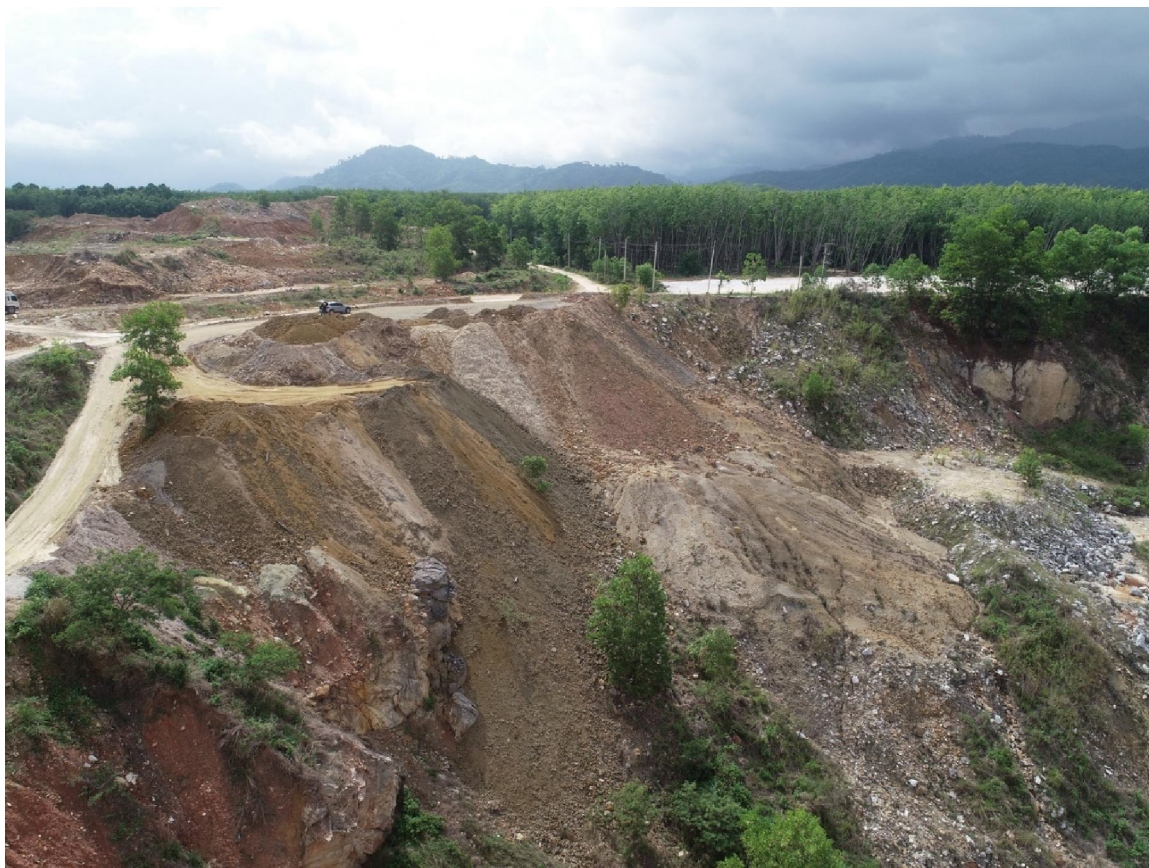
ภาพที่ 5 จุดทิ้งดินปัจจุบันด้านทิศเหนือ

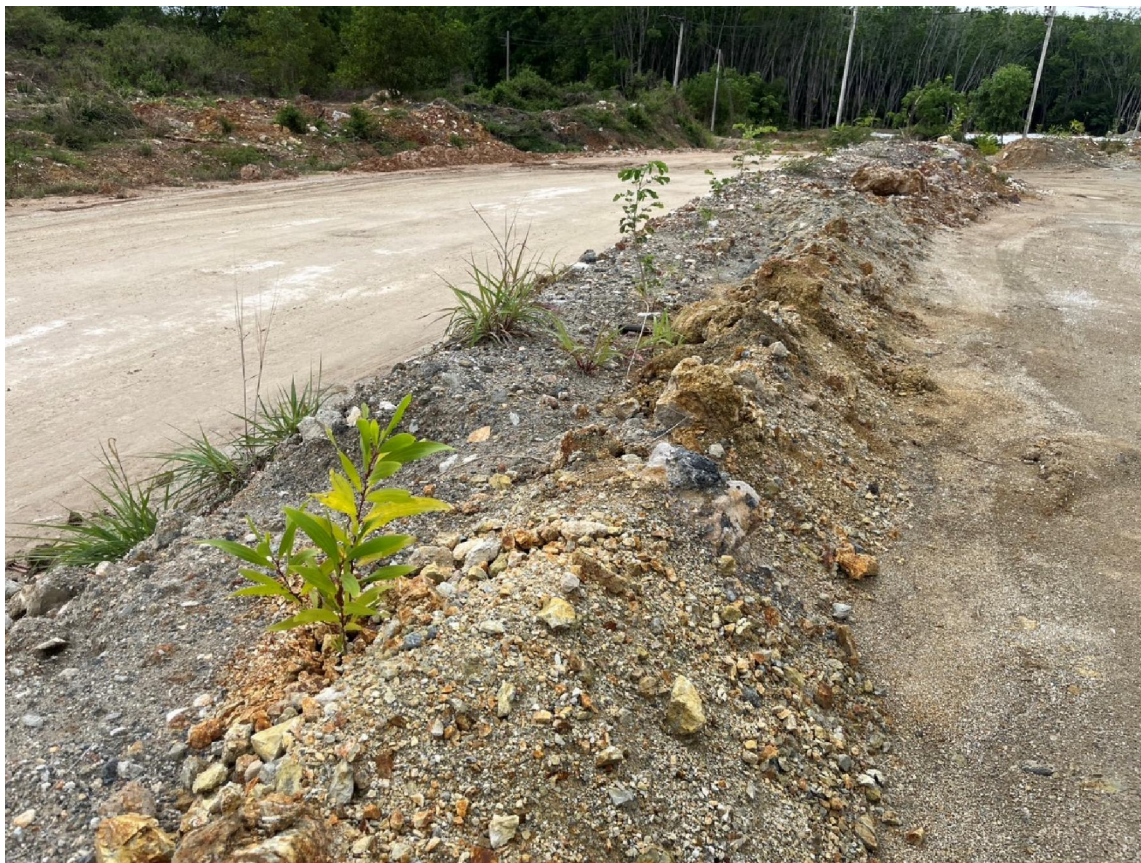
ภาพที่ 6 คั่นดินรอบเส้นทางขนส่งในพื้นที่โครงการ พร้อมปลูกต้นไม้ตลอดแนว

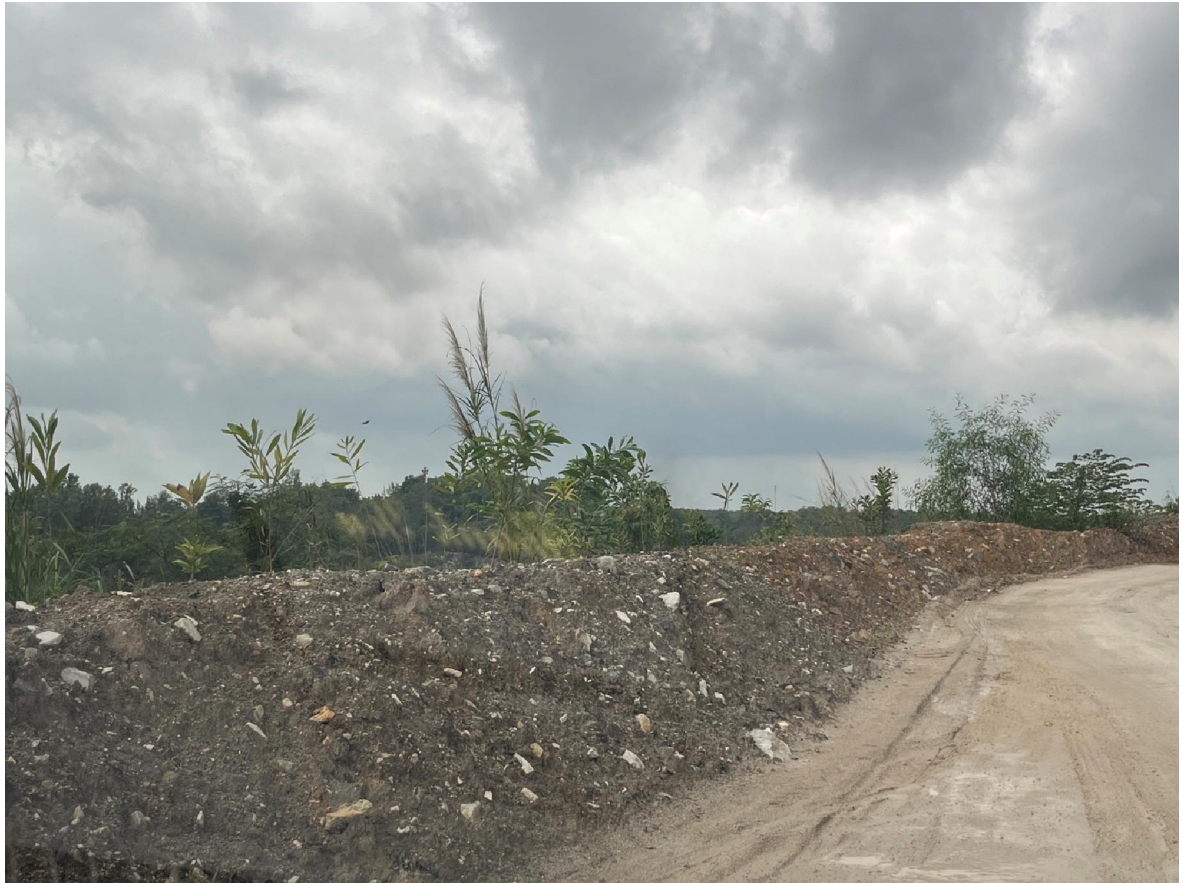
ภาพที่ 7 คั่นดินรอบเส้นทางขนส่งในพื้นที่โครงการ

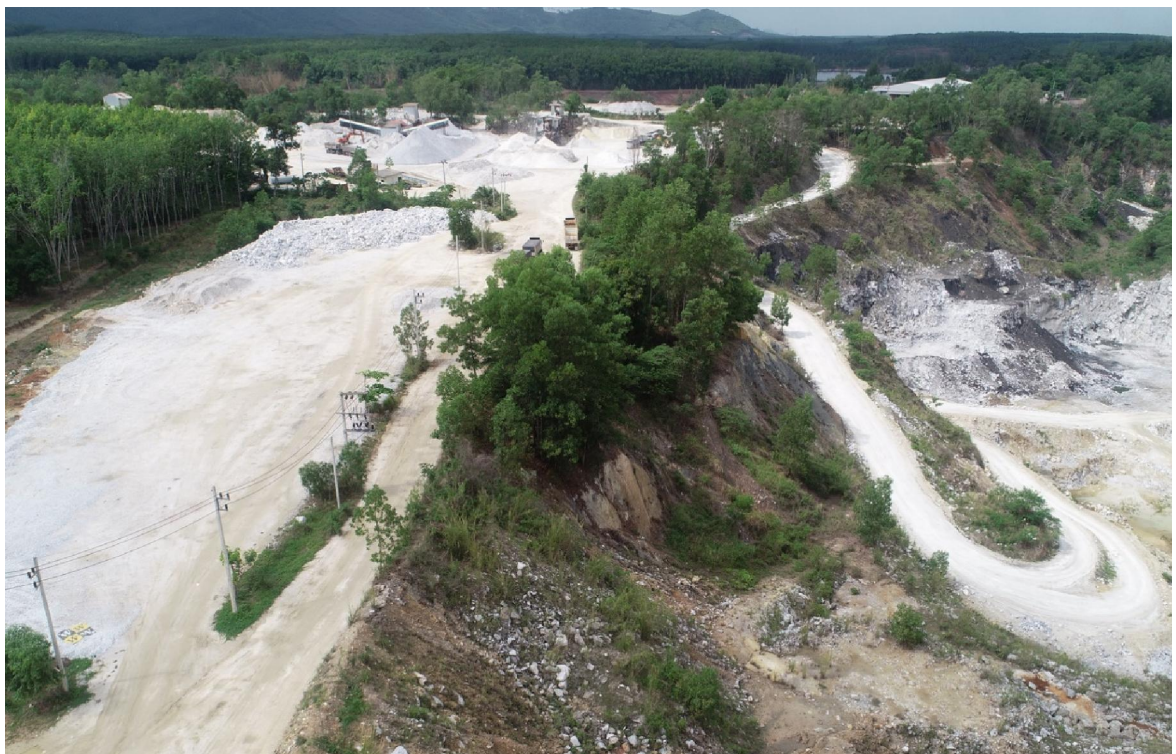
ภาพที่ 8 สภาพต้นไม้เดิมที่เคยปลูกไว้

วิธีการดำเนินการดูแลต้นไม้ในพื้นที่ให้อยู่ในสภาพที่สมบูรณ์ และปลูกซ่อมสำหรับต้นที่ตาย

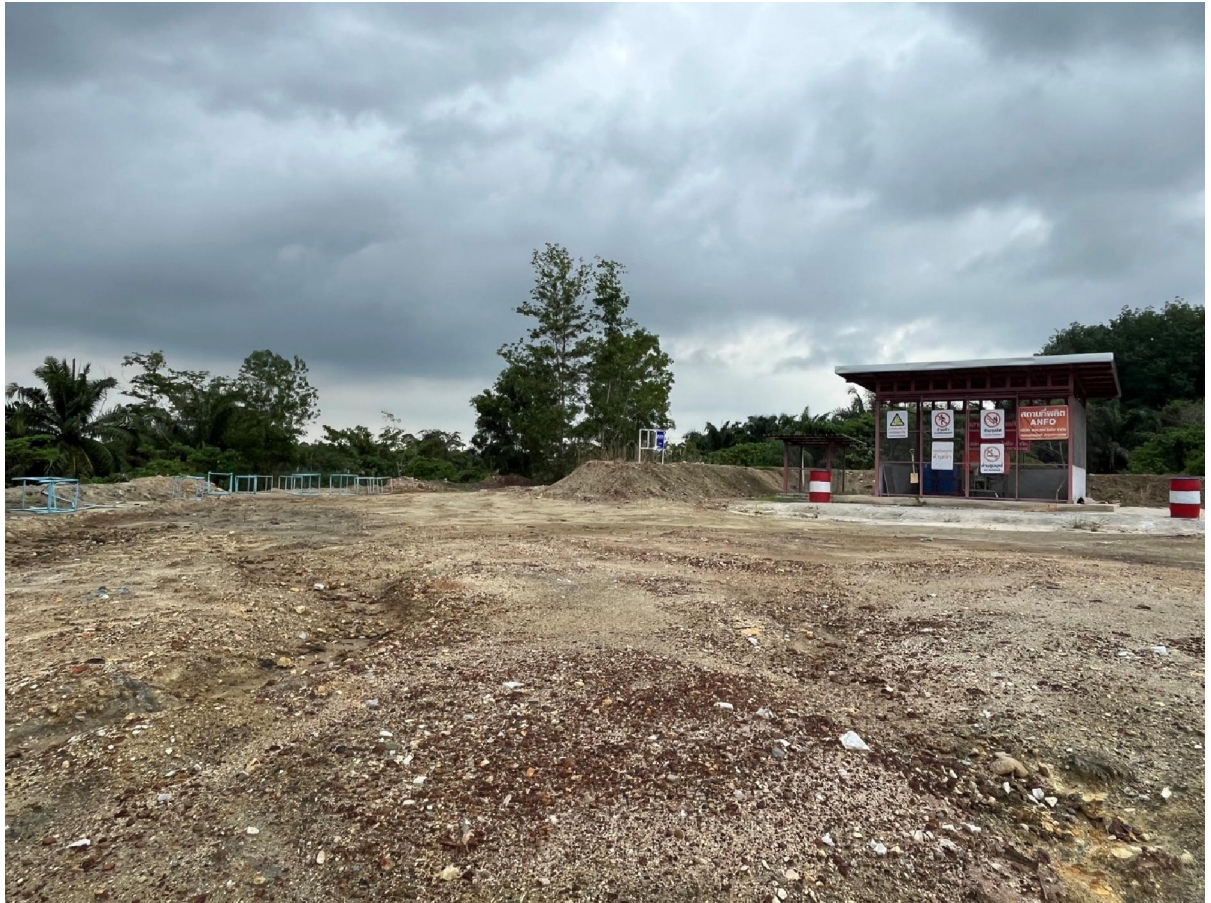
ภาพที่ 9 บริเวณที่ทิ้งดินเดิม มีการนำมาใช้เป็นที่ตั้งสถานที่ผลิต ANFO และบางส่วนเตรียมปลูกต้นไม้
