บทที่ 2

ผลการดำเนินการตามมาตรการป้องกันและ แก้ไขผลกระทบสิ่งแวดล้อม

ตารางที่ 2-1 ผลการปฏิบัติตามมาตรการป้องกันและแก้ไขผลกระทบสิ่งแวดล้อมตามที่กำหนดไว้ในรายงานการวิเคราะห์ผลกระทบสิ่งแวดล้อมของ โครงการเหมืองแร่ยิปซัมและแอนไฮไดรต์
ประทานบัตรที่ 30210/15398 บริษัท แอล.เอส.ไมนิ่ง จำกัด ร่วมแผนผังโครงการเดียวกันกับประทานบัตรที่ 23286/15106 ระหว่างเดือนกรกฎาคม-ธันวาคม 2567

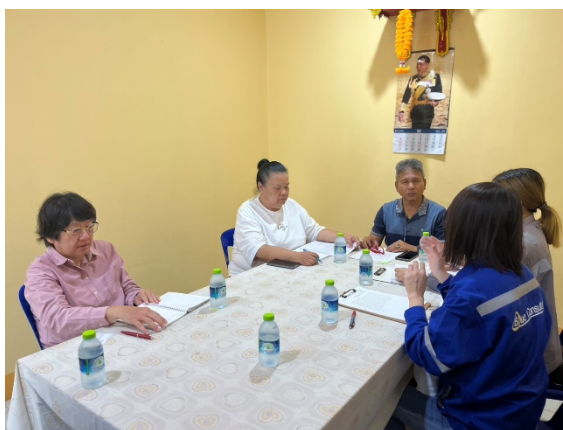
ภาพที่ 2-1 การติดตามตรวจสอบการปฏิบัติตามมาตรการป้องกันและแก้ไขผลกระทบสิ่งแวดล้อม

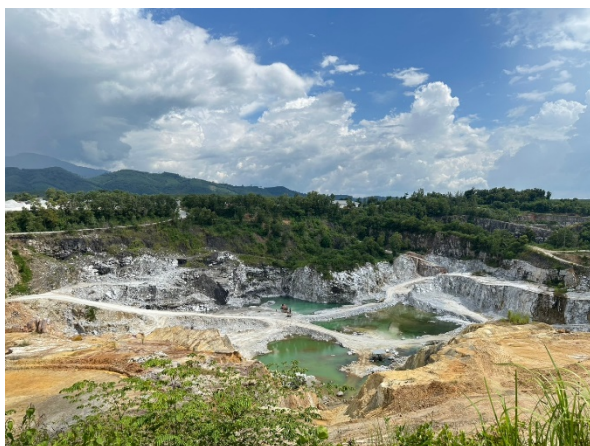
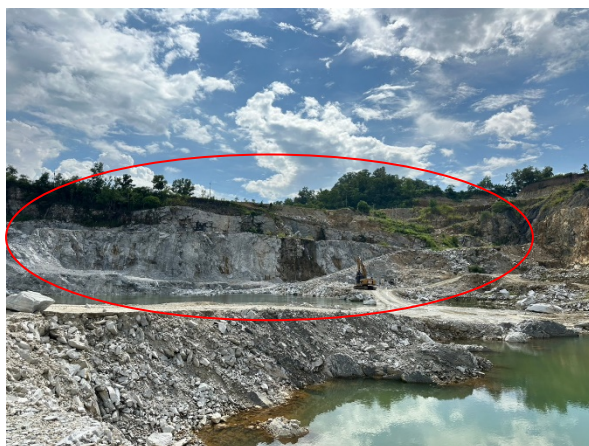
มาตรการป้องกันและแก้ไขผลกระทบสิ่งแวดล้อม	ผลการตรวจสอบการปฏิบัติตามมาตรการฯ	ปัญหาอุปสรรคที่ไม่สามารถปฏิบัติตาม มาตรการและแนวทางแก้ไข
1. เปิดทำเหมืองในลักษณะชั้นบันได ความสูงไม่เกิน 5 เมตร และความกว้างไม่น้อยกว่า 5 เมตร โดยควบคุมความลาดชันหน้าเหมืองสุดท้ายไม่เกิน 45 องศา และมีความลึกประมาณ 44 เมตร	- ปฏิบัติตามมาตรการกำหนด โดยทางโครงการเปิดทำเหมืองในลักษณะชั้นบันได ความสูงและความกว้างไม่น้อยกว่า 5 เมตร โดยควบคุมความลาดชันหน้าเหมือง สุดท้ายไม่เกิน 45 องศา และมีความลึกประมาณ 44 เมตร ดังภาพที่ 2-2	- ไม่มี

2. ให้เปิดการทำเหมืองเพื่อทำการผลิตแร่ตามแผนผังโครงการทำเหมือง โดยเปิดหน้าเหมืองในลักษณะขั้นบันได ความสูงไม่เกิน 10 และ 5 เมตร โดยขั้นบันไดที่มีความสูง 10 เมตร จะกำหนดความกว้างไม่น้อยกว่า 5.3 เมตร ส่วนขั้นบันไดที่มีความสูง 5 เมตร จะกำหนดความกว้างไม่น้อยกว่า 2.6 เมตร ตามลำดับ โดยออกแบบให้หน้าเหมืองที่อยู่ระหว่างการทำเหมืองผลิตแร่มีหน้า Bench เอียงประมาณ 75-60 องศา ทั้งนี้จะต้องควบคุมความลาดชันสุดท้าย (Overall Slope) ของหน้าเหมืองให้อยู่ในช่วง 56-60 องศา	- ทางโครงการเปิดหน้าเหมืองตามแผนผังที่กำหนด โดยมีการเปิดทำเหมืองลักษณะเป็นขั้นบันไดมีความสูงขั้นละไม่เกิน 10 เมตร และ 5 เมตร โดยขั้นบันไดที่มีความสูง 10 เมตร จะกำหนดความกว้างไม่น้อยกว่า 5.3 เมตร ส่วนขั้นบันไดที่มีความสูง 5 เมตร จะกำหนดความกว้างไม่น้อยกว่า 2.6 เมตร ตามลำดับ โดยออกแบบให้หน้าเหมืองที่อยู่ระหว่างการทำเหมืองผลิตแร่มีหน้า Bench เอียงประมาณ 75-60 องศา ทั้งนี้จะต้องควบคุมความลาดชันสุดท้าย (Overall Slope) ของหน้าเหมืองให้อยู่ในช่วง 56-60 องศา ดังภาพที่ 2-2	- ไม่มี

ภาพที่ 2-2 หน้าเหมืองปัจจุบัน และลักษณะเหมืองขึ้นบันได

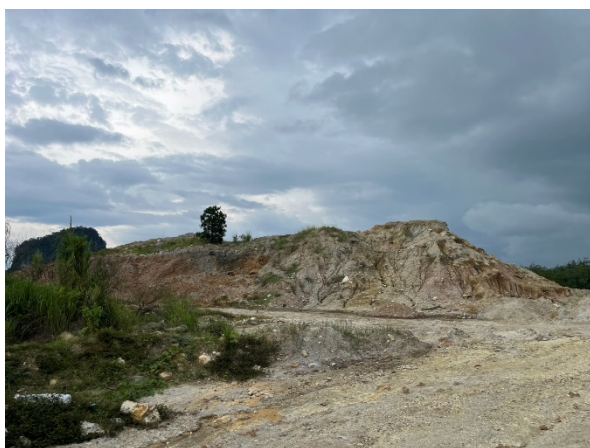
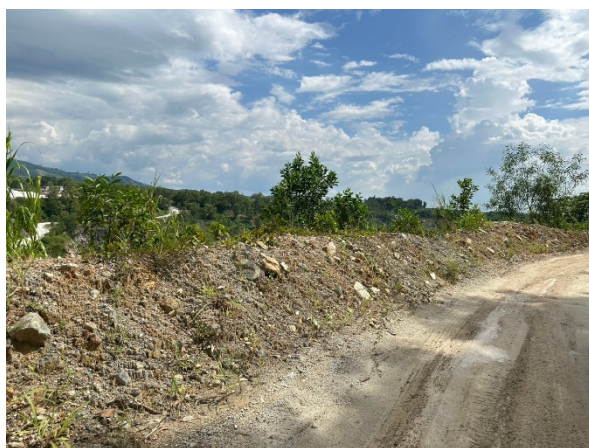
2. เตรียมพื้นที่เก็บกองเปลือกดิน เศษหินประมาณ 5 ไร่ กองสูงไม่เกิน 6 เมตร พร้อมทั้งสร้างคัน ทำนบขนาดความกว้างที่ฐาน 2 เมตร สูง 1.5 เมตร และความกว้างสันคันทำนบ 1 เมตร และคู ระบายน้ำขนาดความกว้างท้องร่องด้านล่าง 0.75 เมตร ลึก 1 เมตร ด้านบนกว้าง 1.5 เมตร บริเวณโดยรอบ และปลูกหญ้าปกคลุมคันทำนบ	- ทางโครงการได้จัดเตรียมพื้นที่เก็บกองเปลือกดิน และเศษหิน ไว้ในพื้นที่ โครงการ พร้อมทั้งมีการปลูกพืชคลุมคันทำนบ และระบายน้ำที่สามารถใช้งาน หรือรองรับน้ำได้ดียู่เสมอ ดังภาพที่ 2-3 และ ภาพที่ 2-4	- ไม่มี

มาตรการป้องกันและแก้ไขผลกระทบสิ่งแวดล้อม	ผลการตรวจสอบการปฏิบัติตามมาตรการฯ	ปัญหาอุปสรรคที่ไม่สามารถปฏิบัติตามมาตรการและแนวทางแก้ไข
4. ให้นำเปลือกดินและเศษหินที่เกิดจากการทำเหมืองไปเก็บกองในพื้นที่เก็บกองเปลือกดินบริเวณหมายเลข “ด ₁ ” พื้นที่ประมาณ 3.0 ไร่ และ “ด ₂ ” พื้นที่ประมาณ 5.5 ไร่ ที่จัดเตรียมไว้ โดยเก็บกองเป็นชั้น ชั้นละ 3 และ 5 เมตร จำนวน 2 ชั้น รวมสูงไม่เกิน 8 เมตร และควบคุมความชื้นไม่เกิน 33 องศา พร้อมทั้งให้ดำเนินการปลูกพืชคลุมดินและไม้ยืนต้นบริเวณที่เก็บกองเปลือกดินเป็นช่วงๆ ทุกปี เพื่อป้องกันการพังทลายของกองเปลือกดินและฟื้นฟูสภาพพื้นที่พื้นที่ให้มีความใกล้เคียงกับสภาพแวดล้อมโดยรอบ	- ปฏิบัติตามมาตรการกำหนด โดยนำเปลือกดิน และเศษหินไปเก็บในพื้นที่เก็บกองดิน และปลูกพืชคลุมดินและไม้ยืนต้นบริเวณที่เก็บกองเปลือกดินเป็นช่วงๆ ทุกปี เพื่อป้องกันการพังทลายของกองเปลือกดินและฟื้นฟูสภาพพื้นที่พื้นที่ให้มีความใกล้เคียงกับสภาพแวดล้อมโดยรอบ ดังภาพที่ 2-3	- ไม่มี

5. ให้จัดสร้างคันทำนบดินตามแนวขอบเขตบ่อเมือง ความยาวประมาณ 800 เมตร โดยคันทำนบดินมีขนาดความกว้างที่ฐาน 3 เมตร สูง 1.5-2 เมตร และด้านบนกว้าง 1.5 เมตร และระบายน้ำมีขนาดความกว้างท้องร่อง 0.75 เมตร ลึก 1 เมตร และด้านบนกว้าง 1.5 เมตร พร้อมทั้งปลูกพืชคลุมดินและไม้ยืนต้นบนแนวคันดิน เพื่อป้องกันการชะล้างพังทลายของแนว และตรวจสอบครุระบายน้ำให้ใช้การได้ดีอยู่เสมอ โดยห้ามระบายน้ำออกสู่ภายนอกพื้นที่พื้นที่โครงการ แต่หากมีความจำเป็นต้องสูบน้ำออกนอกพื้นที่โครงการให้สูบน้ำเฉพาะน้ำใสและต้องทำการบำบัดคุณภาพน้ำให้อยู่ในเกณฑ์มาตรฐานก่อนเท่านั้น หากแหล่งน้ำใช้ผิวดินของราษฎรบริเวณใกล้เคียงพื้นที่โครงการได้รับผลกระทบจากการทำเหมือง ทางโครงการจะต้องจัดหาแหล่งน้ำใช้ชดเชยให้กับราษฎรที่ได้รับผลกระทบให้น้ำใช้อย่างเพียงพอ	- ทางโครงการสร้างคันทำนบดินตามแนวขอบเขตบ่อเมือง ความยาวประมาณ 800 เมตร โดยคันทำนบดินมีขนาดความกว้างที่ฐาน 3 เมตร สูง 1.5-2 เมตร และด้านบนกว้าง 1.5 เมตร และระบายน้ำมีขนาดความกว้างท้องร่อง 0.75 เมตร ลึก 1 เมตร และด้านบนกว้าง 1.5 เมตร พร้อมทั้งปลูกพืชคลุมดินและไม้ยืนต้นบนแนวคันดิน เพื่อป้องกันการชะล้างพังทลายของแนว และตรวจสอบครุระบายน้ำให้ใช้การได้ดีอยู่เสมอ และไม่ระบายน้ำออกสู่ภายนอกพื้นที่พื้นที่โครงการ ดังภาพที่ 2-3	- ไม่มี

ภาพที่ 2-3 พื้นที่เก็บกองดิน เศษหิน และการปลูกต้นไม้คลุมคันทำนบ

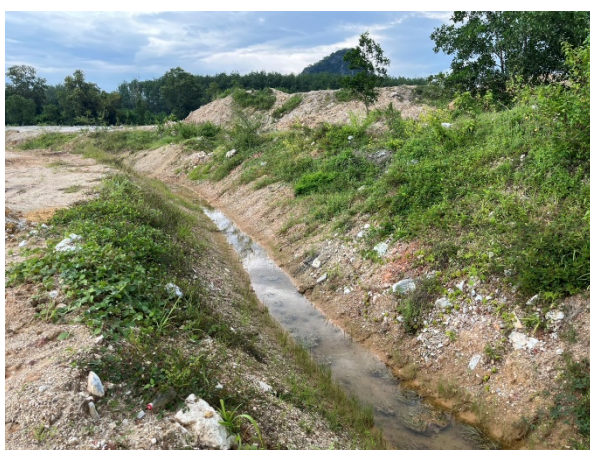
ภาพที่ 2-4 คูระบายน้ำรอบพื้นที่กองเก็บดิน

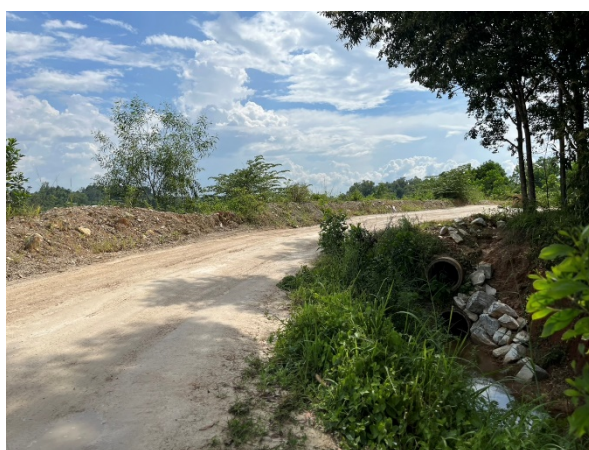
3. เว้นระยะไม่ทำเหมืองห่างจากทางน้ำสาธารณะห้วยดอนซอช่วงที่ได้มีการเบี่ยงเบนทางน้ำ ทางด้านทิศเหนือเป็นระยะทาง 12 เมตร และจะไม่มีการทำเหมืองใกล้ทางน้ำสาธารณะใน บริเวณอื่นที่ไหลผ่านพื้นที่คำขอประทานบัตรดังกล่าวในระยะ 50 เมตร	- ทางโครงการมีการเว้นระยะไม่ทำเหมืองห่างจากทางน้ำสาธารณะห้วยดอนซอ ช่วงที่ได้มีการเบี่ยงเบนทางน้ำทางด้านทิศเหนือเป็นระยะทาง 12 เมตร และจะไม่มีการทำเหมืองใกล้ทางน้ำสาธารณะในบริเวณอื่นที่ไหลผ่านพื้นที่คำขอ ประทานบัตรดังกล่าวในระยะ 50 เมตร ดังภาพที่ 2-5	- ไม่มี

มาตรการป้องกันและแก้ไขผลกระทบสิ่งแวดล้อม	ผลการตรวจสอบการปฏิบัติตามมาตรการฯ	ปัญหาอุปสรรคที่ไม่สามารถปฏิบัติตามมาตรการและแนวทางแก้ไข
1. ให้เว้นแนวเขตไม่ทำเหมืองเข้าใกล้ทางน้ำสาธารณะห้วยดอนซอไหลผ่านระหว่างแนวเขตหลักเขตที่ 13-17 และ 17-1 ทางด้านทิศเหนือ ในระยะไม่น้อยกว่า 12 เมตร และจัดทำป้ายหรือสัญลักษณ์ที่แสดงให้เห็นแนวเขต ที่เว้นไม่มีการทำเหมืองให้มองเห็นชัดเจน พร้อมทั้งปลูกไม้ยืนต้นเพิ่มเติมในบริเวณพื้นที่ที่ไม่มีการทำเหมืองให้มีความหนาแน่น	- ทางโครงการมีการเว้นแนวเขตไม่ทำเหมืองเข้าใกล้ทางน้ำสาธารณะห้วยดอนซอไหลผ่านระหว่างแนวเขตหลักเขตที่ 13-17 และ 17-1 ทางด้านทิศเหนือ ในระยะไม่น้อยกว่า 12 เมตร และจัดทำป้ายหรือสัญลักษณ์ที่แสดงให้เห็นแนวเขตที่เว้นไม่มีการทำเหมืองให้มองเห็นชัดเจน พร้อมทั้งปลูกไม้ยืนต้นเพิ่มเติมในบริเวณพื้นที่ที่ไม่มีการทำเหมืองให้มีความหนาแน่น ดังภาพ 2-5	- ไม่มี

ภาพที่ 2-5 การเว้นระยะไม่ทำเหมืองห่างจากทางน้ำสาธารณะท้ายดอนขอ

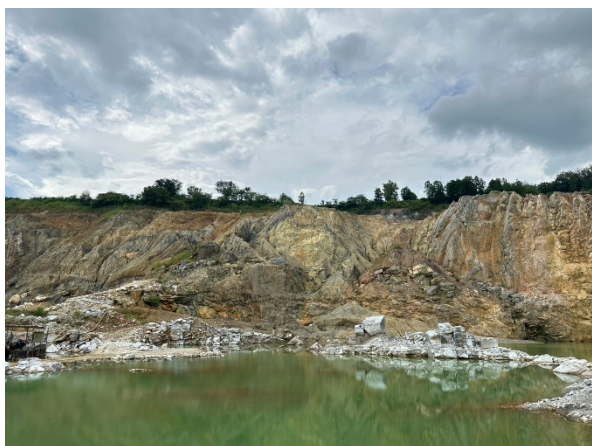
4. ให้จัดสร้างบ่อดักตะกอนขนาดกว้าง 20 เมตร ยาว 25 เมตร และมีความลึกไม่ต่ำกว่า 3 เมตร ทางทิศใต้ของที่เก็บกองเปลือกดิน	- ทางโครงการได้จัดทำบ่อดักตะกอนและบ่อร์รับน้ำ (Sump) ของโครงการ บริเวณจุดต่ำสุดของหน้าเหมือง เพื่อร์รับน้ำไหลบ่าของน้ำฝนจากบริเวณ พื้นที่ทำเหมืองของโครงการ ดังภาพที่ 2-6	- ไม่มี

ภาพที่ 2-6 ปอดักตะกอน

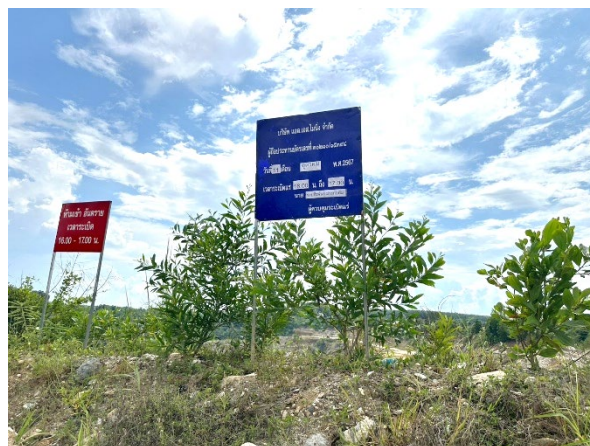
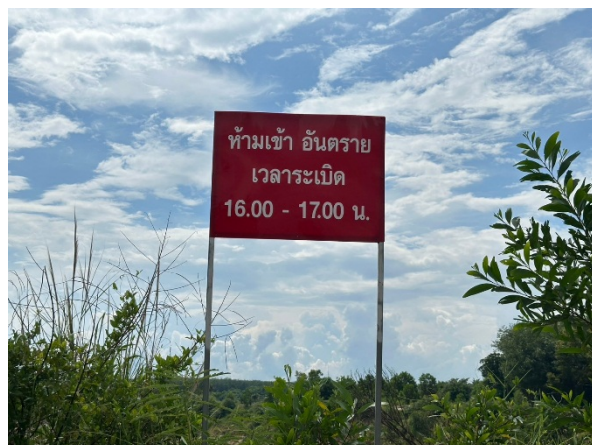
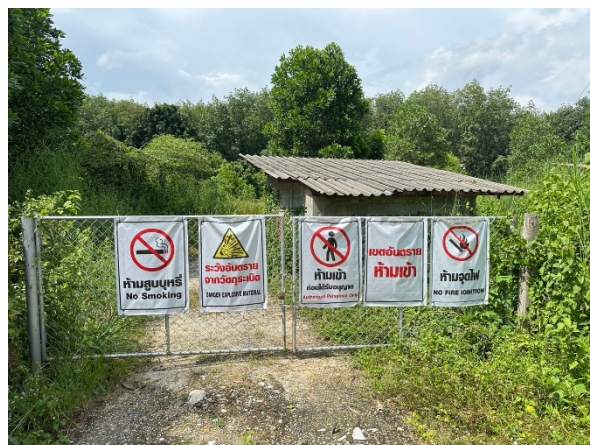
5. ใช้ปริมาณวัตถุระเบิดสูงสุดไม่เกิน 14.4 กิโลกรัม/จังหวะถ่วง โดยทำการระเบิดวันละ 1 ครั้ง ในเวลาประมาณ 16.00-17.00 น. มีสัญญาณเตือนก่อนทำการระเบิดให้ได้ยินในรัศมี 500 เมตร และมีสัญญาณธงให้มีรัศมีการมองเห็นประมาณ 200 เมตร	- ทางโครงการมีการติดป้ายเตือนเขตการใช้วัตถุระเบิดและป้ายแจ้งเวลาระเบิด หน้าเหมืองไว้อย่างชัดเจน โดยทำการระเบิดวันละ 1 ครั้ง ในเวลาประมาณ 16.00-17.00 น. ดังภาพที่ 2-7 และเอกสารแนบ 2	- ไม่มี

3. ให้ออกแบบการใช้ปริมาณวัตถุระเบิดตามแผนผังโครงการทำเหมือง โดยให้ใช้ ปริมาณวัตถุระเบิดสูงสุดไม่เกิน 66 กิโลกรัม/จังหวะถ่วง ให้ทำการระเบิดวันละ 1 ครั้ง ในช่วงเวลา 16.00-17.00 น. โดยก่อนการระเบิดจะต้องจัดให้มีเจ้าหน้าที่ตรวจสอบพื้นที่โดยรอบในรัศมี 100 เมตร และใช้สัญญาณเตือนให้ได้ยินชัดเจนในรัศมีไม่น้อยกว่า 500 เมตร จากจุดที่ระเบิด พร้อมทั้งมีป้ายแสดงเวลาการระเบิดในบริเวณพื้นที่โครงการและเส้นทางใกล้เคียงให้มองเห็นชัดเจนและห้ามทำเหมืองหรือมีการระเบิดในเวลากลางคืนโดยเด็ดขาด	- ปฏิบัติตามมาตรการที่กำหนด โดยทางโครงการออกแบบการใช้ปริมาณวัตถุระเบิดตามแผนผังโครงการทำเหมือง โดยให้ใช้ ปริมาณวัตถุระเบิดสูงสุดไม่เกิน 66 กิโลกรัม/จังหวะถ่วง และทำการระเบิด 1 ครั้ง ช่วงเวลา 16.00-17.00 น. ดังภาพที่ 2-7 และ เอกสารแนบ 2	- ไม่มี

ภาพที่ 2-7 ป้ายแจ้งเตือนเขตอันตราย เวลาทำการระเบิดหน้าเหมือง
และคลังเก็บวัตถุระเบิด

ภาพที่ 2-7 ป้ายแจ้งเตือนเขตอันตราย เวลาทำการระเบิดหน้าเหมือง และคลังเก็บวัตถุระเบิด (ต่อ)

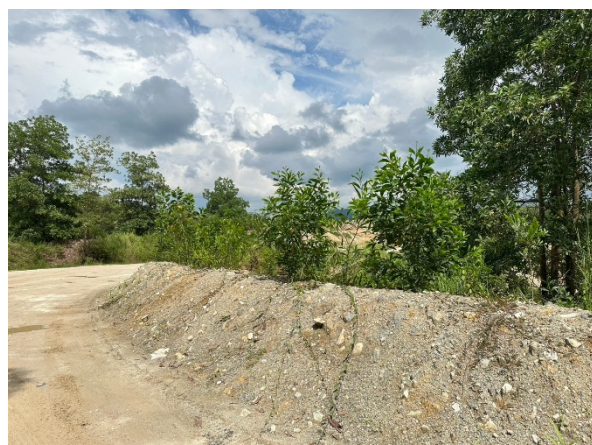
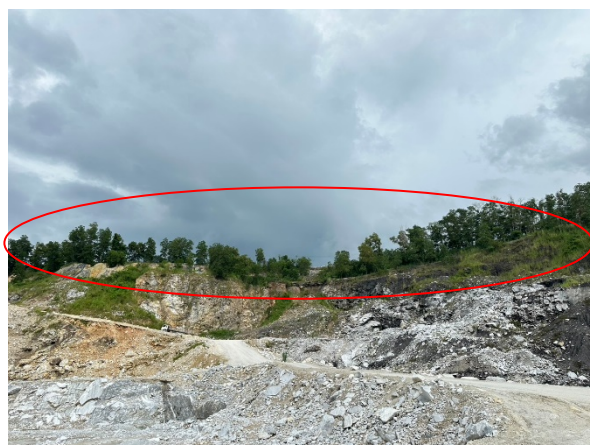
6. ปลูกต้นไม้โตเร็วตลอดแนวเขตคำขอประทานบัตรโดยรอบอย่างน้อยจำนวน 2 แถว แบบ สลับฟันปลา โดยมีระยะห่างระหว่างต้นและแถวประมาณ 2 x 2 เมตร	- ทางโครงการทำการปลูกต้นไม้โตเร็วได้แก่ ต้นกระถินณรงค์ มะค่าโมง เอนก ไม้ เป็นต้น ตามคันทำนบรอบพื้นที่ตลอดแนวเขตคำขอประทานบัตร ดังภาพที่ 2-8	- ไม่มี

3. ให้ดำเนินการปลูกไม้ยืนต้นโตเร็วภายหลังจากได้รับประทานบัตรแล้ว (ระยะเตรียมการทำ เหมือง) และก่อนที่จะมีการดำเนินโครงการ โดยวิธีปลูกต้นไม้ให้มีระยะ 2 x 2 เมตร (ประมาณ 400 ต้นต่อไร่) ในพื้นที่เว้นการทำเหมือง โดยมีต้นไม้อย่างน้อย 6 แถว และต้องเป็นต้นไม้ที่มี ทั้งทรงสูงและทรงพุ่ม เพื่อป้องกันการแพร่กระจายของผลกระทบทั้งในระดับใกล้พื้นดินและใน ระดับสูง รวมทั้ง ให้มีการบำรุงรักษาด้านไม้เหล่านั้นให้มีความเจริญเติบโตเต็มที่ ทั้งนี้ ให้เสนอ แผนการปลูกต้นไม้พร้อมระบุพันธุ์ไม้และพื้นที่ปลูกให้สำนักงานนโยบายและสิ่งแวดล้อม และ กรมป่าไม้พิจารณาความเหมาะสมก่อนการดำเนินการ	- ปฏิบัติตามมาตรการที่กำหนดโดยทางโครงการได้ดำเนินการปลูกต้นไม้ได้แก่ ต้น กระถินณรงค์ มะค่าโมง เอนก ไม้ เป็นต้น ตามแนวขอบแปลงประทานบัตร คันทำนบรอบพื้นที่โครงการ และพื้นที่ที่สิ้นสุดการทำเหมือง รวมถึงจัดให้มี พนักงานคอยบำรุงรักษาดูแลต้นไม้ให้เจริญเติบโตอยู่เสมอ ดังภาพที่ 2-8	- ไม่มี

มาตรการป้องกันและแก้ไขผลกระทบสิ่งแวดล้อม	ผลการตรวจสอบการปฏิบัติตามมาตรการฯ	ปัญหาอุปสรรคที่ไม่สามารถปฏิบัติตาม มาตรการและแนวทางแก้ไข
6. ให้ทำการปรับปรุงพื้นที่พื้นที่โครงการฯ ที่ผ่านการทำเหมืองแล้ว พร้อมทั้งให้รายงานผลการ ดำเนินงานให้สำนักงานนโยบายและแผนสิ่งแวดล้อม และกรมทรัพยากรธรณีทราบทุก 5 ปี นับจากวันที่ได้รับประทานบัตร โดยต้องนำเสนอโดยมีรายละเอียดของการดำเนินการ และ ตำแหน่งที่ได้ดำเนินการไปแล้วอย่างเพียงพอในปีที่ผ่านมา	- พื้นที่ส่วนใหญ่ของโครงการยังอยู่ระหว่างการทำเหมืองอย่างต่อเนื่อง โดยทาง โครงการได้ปรับปรุงพื้นที่โดยการปลูกไม้ยืนต้นทดแทนบริเวณคันทำนบดิน ขอบ ถนนภายในโครงการ และได้รายงานผลการดำเนินงานให้สำนักงานนโยบายและ แผนทรัพยากรธรรมชาติและสิ่งแวดล้อม และกรมอุตสาหกรรมพื้นฐานและการ เหมืองแร่ทราบทุกปี ดังภาพที่ 2-8 เอกสารแนบ 4	- ไม่มี

16. ให้ทำการฟื้นฟูสภาพพื้นที่ที่ใช้ทำเหมืองควบคู่ไปกับการทำเหมือง ดังนี้ 16.1 บริเวณพื้นที่ไม่ใช้ในการทำเหมืองแร่และกิจกรรมเกี่ยวเนื่อง ให้พยายามรักษาสภาพเดิมไว้ และปลูกไม้เสริมให้แน่นหนา 16.2 พื้นที่ที่ผ่านการทำเหมืองในระยะสุดท้าย และใช้ในกิจกรรมต่างๆ ทุกบริเวณ ให้ฟื้นฟูโดยการขุดหลุมหรือร่องใส่ดิน/ปุ๋ย พร้อมทั้งปลูกพืชคลุมดินและไม้โตเร็วเพื่อคืนสภาพป่าไม้	- ปฏิบัติตามมาตรการที่กำหนด โดยพื้นที่ส่วนใหญ่ของโครงการยังอยู่ระหว่างการทำเหมืองอย่างต่อเนื่องยังไม่มีพื้นที่สิ้นสุดการทำเหมือง ซึ่งในปัจจุบันทางโครงการทำการฟื้นฟูพื้นที่ในบางส่วน ได้แก่ การปลูกไม้ยืนต้นทดแทนบริเวณคันทำนบรอบเหมือง และจัดทำรายงานผลการดำเนินการฟื้นฟูพื้นที่พื้นที่เหมืองแร่ให้กรมอุตสาหกรรมพื้นฐานและการเหมืองแร่ และสำนักนโยบายและแผนทรัพยากรธรรมชาติและสิ่งแวดล้อมทราบทุกปี ซึ่งรายงานการฟื้นฟูเหมืองแร่ฉบับล่าสุดดำเนินการเมื่อเดือนมิถุนายน 2567 ดัง ภาพที่ 2-8 และเอกสารแนบ 4	- ไม่มี

ภาพที่ 2-8 การปลูกต้นไม้ตามแนวคันทำนบรอบพื้นที่โครงการ

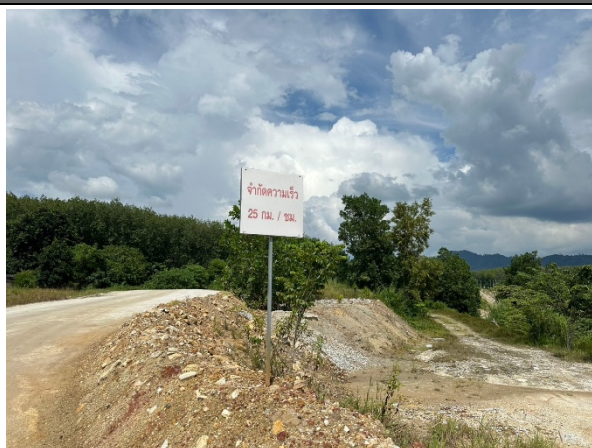
7. ควบคุมความเร็วของรถขนส่งแร่ไม่ให้เกิน 25 กิโลเมตร/ชั่วโมง ในช่วงที่เป็นทางลูกรัง รถ ขนส่งแร่ทุกคันจะต้องมีผ้าใบปิดคลุมให้มิดชิด เพื่อลดการฟุ้งกระจายของฝุ่นละอองและ รถบรรทุกที่จะทำการขนส่งแร่จะต้องบรรทุกน้ำหนักไม่เกินพิกัดตามที่ทางราชการกำหนด	- ทางโครงการติดป้ายจำกัดความเร็วไม่เกิน 25 กิโลเมตร/ชั่วโมง ในช่วงที่เป็น ทางลูกรัง และกำชับรถบรรทุกทุกคันให้ปิดคลุมผ้าใบ เพื่อลดการฟุ้งกระจาย ของฝุ่นละออง ดังภาพที่ 2-9 และภาพที่ 2-10	- ไม่มี

9. ในการขนส่งแร่รอบนอกพื้นที่โครงการจะต้องใช้ผ้าใบปิดคลุมกระบะบรรทุกให้มิดชิด เพื่อลดการฟุ้งกระจายของฝุ่นละออง และให้ควบคุมน้ำหนักบรรทุกและความเร็วของรถบรรทุกแร่ โดยเฉพาะช่วงที่ผ่านพื้นที่ชุมชนให้อยู่ในพิกัดที่ทางราชการกำหนดไว้ และห้ามมีการขนส่งแร่ในช่วงเวลา 07.00-08.30 น. และ 15.00-16.30 น. ซึ่งเป็นช่วงที่นักเรียนและประชาชนเดินทางไป-กลับจากโรงเรียนและที่ทำงาน และห้ามมีการขนส่งแร่ในเวลากลางคืน	- ปฏิบัติตามมาตรการที่กำหนดโดยกำชับรถขนส่งแร่ทุกคันที่จะขนส่งแร่รอบนอกโครงการจะต้องทำการปิดคลุมผ้าใบให้มิดชิด เพื่อเพื่อลดการฟุ้งกระจายของฝุ่นละออง และควบคุมน้ำหนักบรรทุกและความเร็วของรถบรรทุกแร่โดยเฉพาะช่วงที่ผ่านพื้นที่ชุมชนให้อยู่ในพิกัดที่ทางราชการกำหนดไว้ ดังภาพที่ 2-9 และภาพที่ 2-10	- ไม่มี

ภาพที่ 2-9 ป้ายจำกัดความเร็ว 25 กิโลเมตร/ชั่วโมง

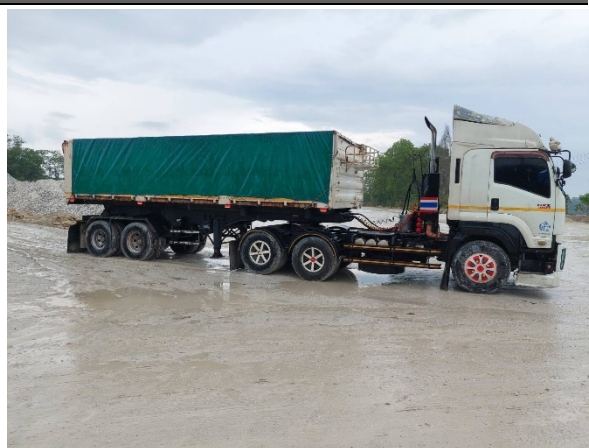
ภาพที่ 2-10 รถบรรทุกปิดคลุมผ้าใบก่อนออกนอกพื้นที่โครงการ

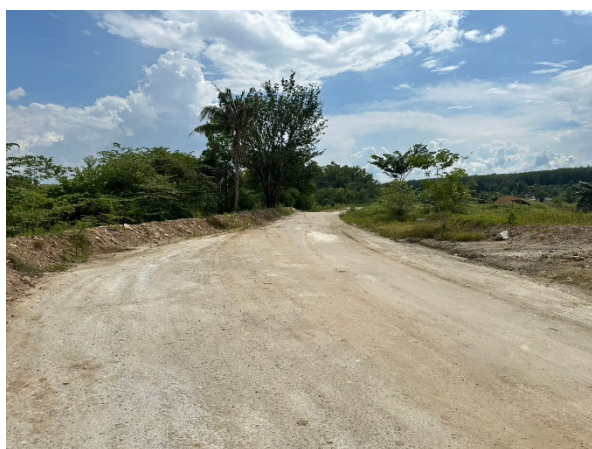
มาตรการป้องกันและแก้ไขผลกระทบสิ่งแวดล้อม	ผลการตรวจสอบการปฏิบัติตามมาตรการฯ	ปัญหาอุปสรรคที่ไม่สามารถปฏิบัติตามมาตรการและแนวทางแก้ไข
8. ให้ปรับปรุงเส้นทางขนส่งแร่ช่วงที่เป็นเส้นทางลำเลียงภายในพื้นที่โครงการ และถนนลูกรังให้เป็นถนนที่มีผิวจราจรที่ไม่ก่อให้เกิดฝุ่นฟุ้งกระจายมาก เช่น การบดอัดด้วยหิน และให้ฉีดพรมน้ำบนเส้นทางขนส่งที่เป็นถนนลูกรังตามความเหมาะสม	- ทางโครงการมีการปรับปรุง และซ่อมแซมถนนลูกรังที่ใช้ขนส่งแร่ภายในโครงการให้อยู่ในสภาพดีเสมอ นอกจากนี้ยังมีการฉีดพรมน้ำตามเส้นทางขนส่งแร่ เพื่อลดการฟุ้งกระจายของฝุ่นละออง ดังภาพที่ 2-11 และภาพที่ 2-12	- ไม่มี

ภาพที่ 2-11 สภาพเส้นทางขนส่งแร่ภายในโครงการ

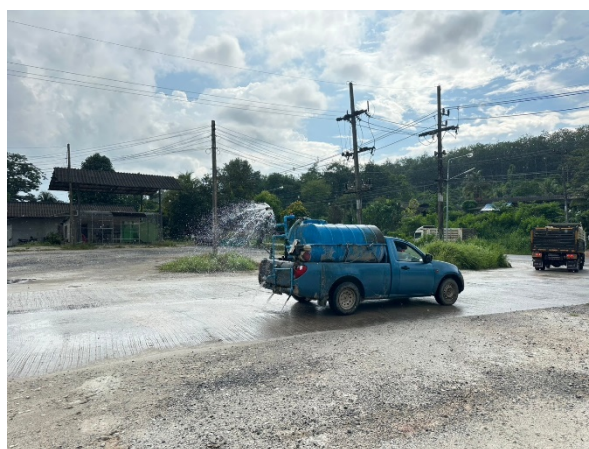
7. ให้ฉีดพรมน้ำเพื่อลดการฟุ้งกระจายของฝุ่นละอองบริเวณหน้าเหมือง เส้นทางขนส่งแร่ภายในเหมือง เส้นทางขนส่งแร่จากหน้าเหมืองไปโรงแต่ง ตามความเหมาะสมกับสภาพภูมิ อากาศ และปรับปรุงเส้นทางขนส่งแร่จากพื้นที่เหมืองให้เป็นถนนบดอัดแน่นหรือถนนลาดยาง โดยเฉพาะช่วงที่ผ่านชุมชนอย่างน้อยวันละ 1 ครั้ง รวมทั้งให้ตรวจสอบและซ่อมแซมเส้นทางขนส่งแร่ให้อยู่ในสภาพดีอยู่เสมอ	- ทางโครงการมีการฉีดพรมน้ำบริเวณหน้าเหมือง และตลอดแนวเส้นทางขนส่งแร่ภายในเหมืองไปยังโรงแต่งแร่ เพื่อลดการฟุ้งกระจายของฝุ่นละออง ดังภาพที่ 2-12	- ไม่มี

ภาพที่ 2-12 การฉีดพรมน้ำเพื่อป้องกันการฟุ้งกระจายของฝุ่น

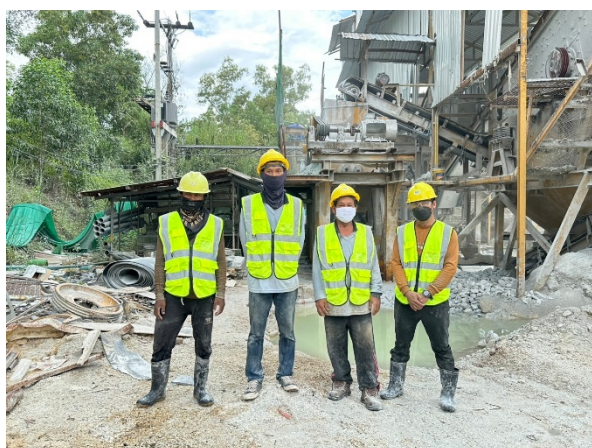
10. ให้จัดหาและกำชับให้พนักงานสวมใส่อุปกรณ์ป้องกันภัยส่วนบุคคล เช่น หน้ากากกันฝุ่น หมวกนิรภัย ปลีกฤดูหุ รองเท้าบูท ฯลฯ ให้เหมาะสมกับสภาพงาน พร้อมทั้งจัดให้มีการตรวจสอบสุขภาพของพนักงานปีละ 1 ครั้ง	- ทางโครงการได้จัดหาอุปกรณ์ป้องกันภัยส่วนบุคคลให้แก่พนักงานทุกคน นอกจากนี้ยังจัดให้มีการตรวจสอบสุขภาพของพนักงานทุกปี ดังภาพที่ 2-13 และเอกสารแนบ 3	- ไม่มี

ภาพที่ 2-13 พนักงานสวมใส่อุปกรณ์ป้องกันความปลอดภัย

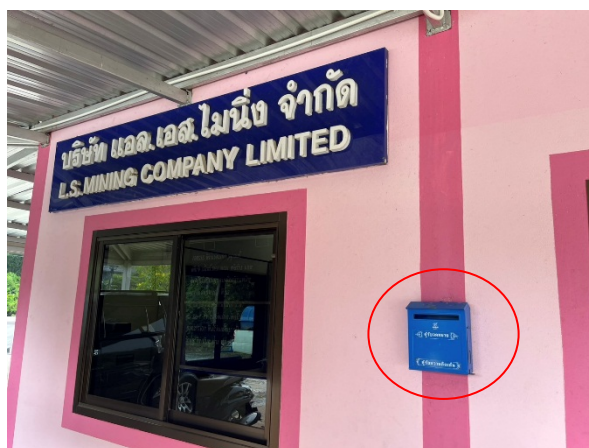
4. หากได้รับการร้องเรียนจากราษฎรที่อาศัยอยู่ในบริเวณใกล้เคียงว่าได้รับความเดือดร้อนรำคาญ จากการดำเนินโครงการ หรือสาธารณสมบัติได้รับความเสียหายจากกิจกรรมเหมืองแร่ และ สำนักงานนโยบายและแผนสิ่งแวดล้อมได้ตรวจพบว่าไม่ปฏิบัติตามมาตรการที่กำหนดไว้ ผู้ถือ ประทานบัตรจะต้องยินยอมยุติการทำเหมืองตามคำสั่งของทางราชการฯ แล้วแก้ไขเหตุแห่ง ความเดือดร้อนให้เสร็จสิ้นก่อนที่จะดำเนินการต่อไป	- ปัจจุบันทางโครงการยังไม่เคยได้รับการร้องเรียนจากราษฎรที่อาศัยอยู่ในพื้นที่ ใกล้เคียงโครงการเกี่ยวกับความเดือดร้อนรำคาญจากกิจกรรมการทำเหมือง แต่ อย่างไรก็ดีทางโครงการได้ทำการติดตั้งกล่องรับเรื่องร้องเรียนไว้ด้านหน้า ของโครงการเพื่อรับเรื่องร้องเรียนจากราษฎร โดยหากมีการร้องเรียนเกิดขึ้น ทางโครงการจะรีบแก้ไขเหตุแห่งความเดือดร้อนให้สิ้นสุดโดยเร็ว ดังภาพที่ 2-14	- ไม่มี

ภาพที่ 2-14 กล่องรับเรื่องร้องเรียน

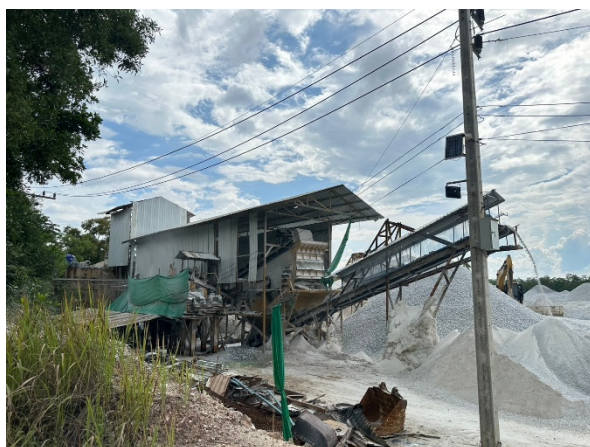
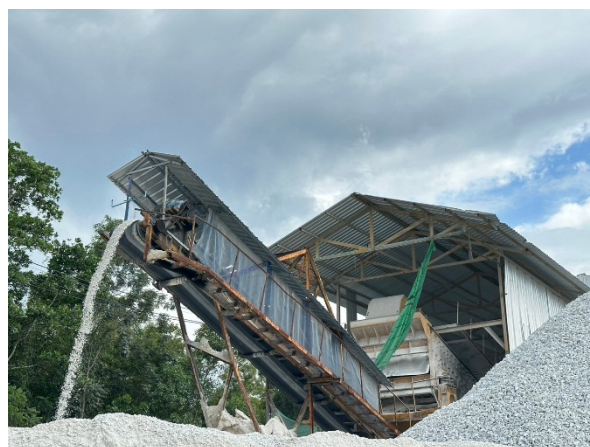
6. โรงแต่งแร่ของโครงการจะต้องมีการติดตั้ง และบำรุงรักษาระบบป้องกันและกำจัดฝุ่นให้มีประสิทธิภาพที่ดีอยู่เสมอ ทั้งการปิดคลุมอาคาร อุปกรณ์ และระบบสเปรย์น้ำที่จุดกำเนิดฝุ่นต่างๆ และจะต้องเปิดใช้งานตลอดเวลาทำการบดย่อยแร่ พร้อมทั้งปลูกไม้ยืนต้นโตเร็วรอบพื้นที่โรงโม่หิน เพื่อลดฝุ่นละออง	- โรงแต่งแร่ของโครงการมีการปิดคลุมอาคารทั้ง 3 ด้าน และมีการติดตั้งระบบสเปรย์น้ำที่จุดกำเนิดฝุ่นต่างๆ เพื่อลดการฟุ้งกระจายของฝุ่นละออง ดังภาพที่ 2-15 และภาพที่ 2-16	- ไม่มี

ภาพที่ 2-15 โรงแต่งแร่ของโครงการปิดคลุมทั้ง 3 ด้าน

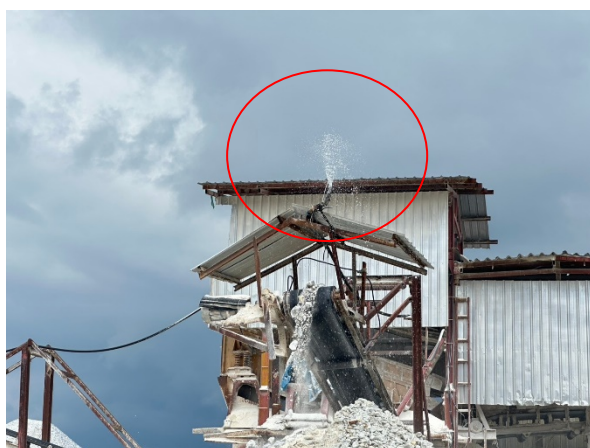
ภาพที่ 2-16 ระบบสเปรย์น้ำตามจุดกำเนิดฝุ่น

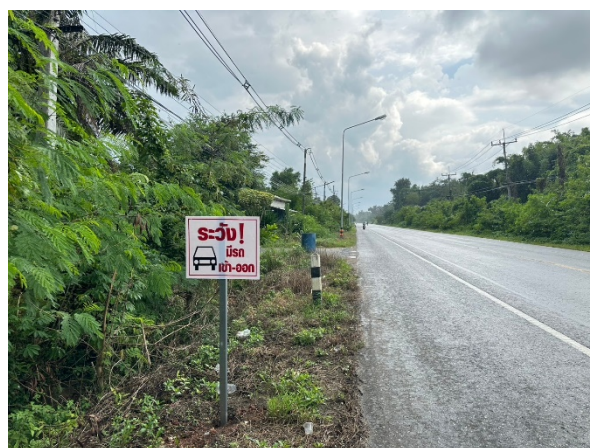
8. ให้จัดทำป้ายสัญญาณเตือนภัย ระวางมีรถบรรทุกเข้า-ออก บริเวณริมเส้นทางสาธารณะประโยชน์ในระยะ 100 เมตร ทั้งสองด้าน เพื่อป้องกันและลดอุบัติเหตุที่อาจเกิดขึ้นแก่ราษฎรในชุมชน โดยป้ายแสดงหรือสัญญาณเตือนภัยจะต้องสามารถมองเห็นได้ชัดเจน	- ทางโครงการได้จัดทำป้ายสัญญาณเตือนภัย ระวางมีรถบรรทุกเข้า-ออก บริเวณริมเส้นทางสาธารณะประโยชน์ในระยะ 100 เมตร ทั้งสองด้าน เพื่อป้องกันและลดอุบัติเหตุที่อาจเกิดขึ้นแก่ราษฎรในชุมชน ดังภาพที่ 2-17	- ไม่มี

ภาพที่ 2-17 ป้ายเตือนรถบรรทุกเข้า-ออก

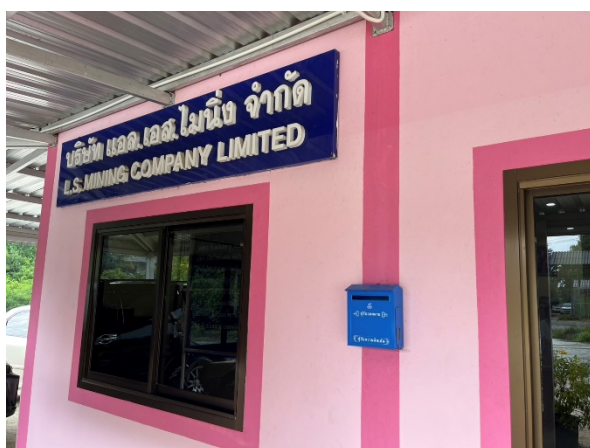
มาตรการป้องกันและแก้ไขผลกระทบสิ่งแวดล้อม	ผลการตรวจสอบการปฏิบัติตามมาตรการฯ	ปัญหาอุปสรรคที่ไม่สามารถปฏิบัติตามมาตรการและแนวทางแก้ไข
12. จัดให้มีเจ้าหน้าที่รับผิดชอบด้านมวลชนสัมพันธ์ เพื่อรับฟังความคิดเห็นและปัญหาความเดือดร้อนที่อาจจะเกิดจากการทำเหมือง พร้อมทั้งประชาสัมพันธ์ผลการปฏิบัติตามมาตรการและผลการตรวจวัดคุณภาพสิ่งแวดล้อมของโครงการให้ประชาชนภายในชุมชนโดยรอบพื้นที่โครงการฯ ทราบ โดยการติดประกาศให้เห็นชัดเจนถึงองค์การบริหารส่วนตำบลหรือบริเวณศูนย์รวมของชุมชน	- ทางโครงการจัดให้มีกล่องรับฟังความคิดเห็นของชุมชน เพื่อรับฟังความคิดเห็นและปัญหาความเดือดร้อนที่อาจจะเกิดจากการทำเหมือง และมีการประชาสัมพันธ์ผลการปฏิบัติตามมาตรการและผลการตรวจวัดคุณภาพสิ่งแวดล้อมของโครงการให้ประชาชนภายในชุมชนทราบ ดังภาพที่ 2-18 และภาพที่ 2-19	- ไม่มี

ภาพที่ 2-18 กล่องรับฟังความคิดเห็นของโครงการ
