รายงานผลการปฏิบัติตามมาตรการป้องกันและแก้ไขผลกระทบสิ่งแวดล้อม และมาตรการติดตามตรวจสอบผลกระทบสิ่งแวดล้อม (ระยะดำเนินการ)

ระหว่างเดือนมกราคม-ธันวาคม 2567

ชื่อโครงการ : โรงแรมสุรินตรา บูติก รีสอร์ท ภูเก็ต
ที่ตั้งโครงการ : หมู่ที่ 3 ซอยหาดสุรินทร์ 8/2 ตำบลเชิงทะเล อำเภอถลาง จังหวัดภูเก็ต
ชื่อเจ้าของโครงการ : บริษัท สุรินตรา รีสอร์ท จำกัด
ที่อยู่เจ้าของโครงการ : 49/1 หมู่ที่ 3 ซอยหาดสุรินทร์ 8 ถนนศรีสุนทร ตำบลเชิงทะเล
 อำเภอถลาง จังหวัดภูเก็ต

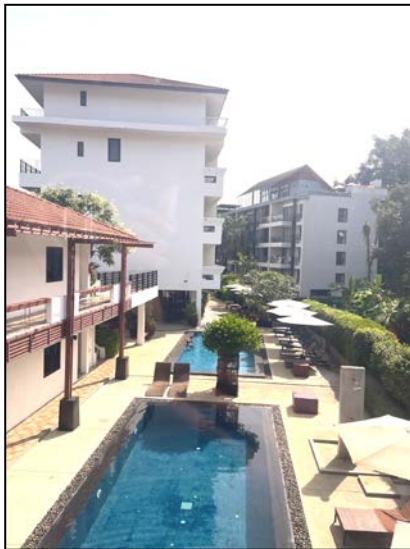
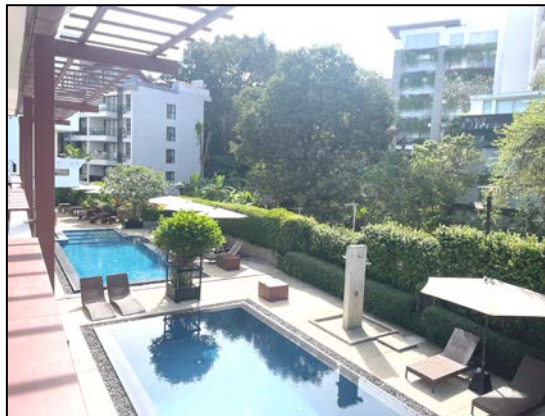
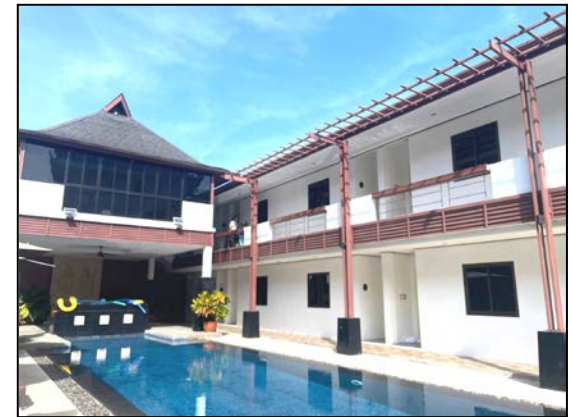
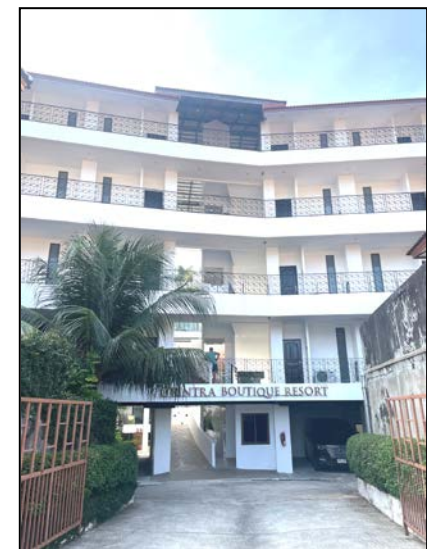
สภาพปัจจุบัน	สภาพพื้นที่โครงการปัจจุบันมีลักษณะเป็นพื้นที่ราบ ภายในโครงการมีอาคาร ค.ส.ล. 5 ชั้น จำนวน 1 อาคารตั้งอยู่ พบว่า อาคารโรงแรมมีการเปิดให้บริการ (สภาพพื้นที่โครงการปัจจุบัน ดังแสดงในรูปที่ 1-4)

รูปที่ 1-4	สภาพพื้นที่ปัจจุบัน
ที่มา : การสำรวจภาคสนาม, ธันวาคม 2567	
บริษัท สุรินตรา รีสอร์ท จำกัด

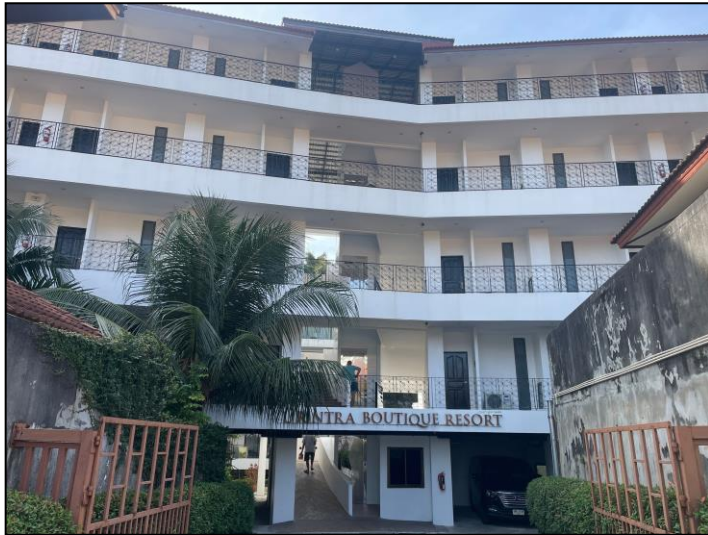
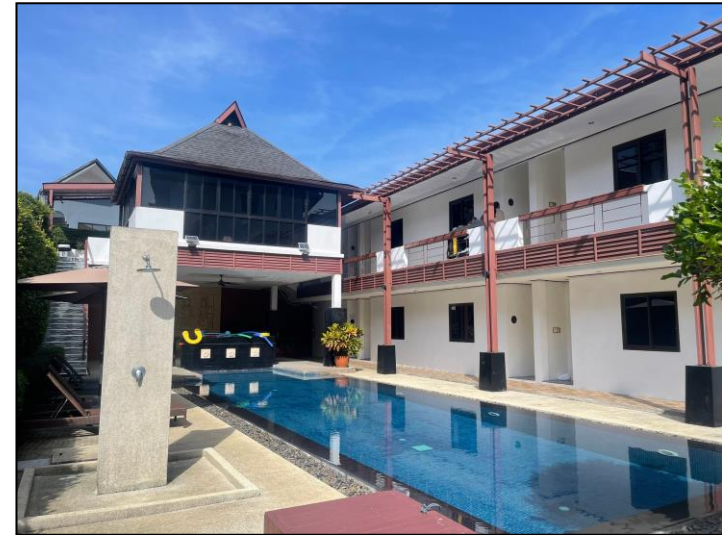
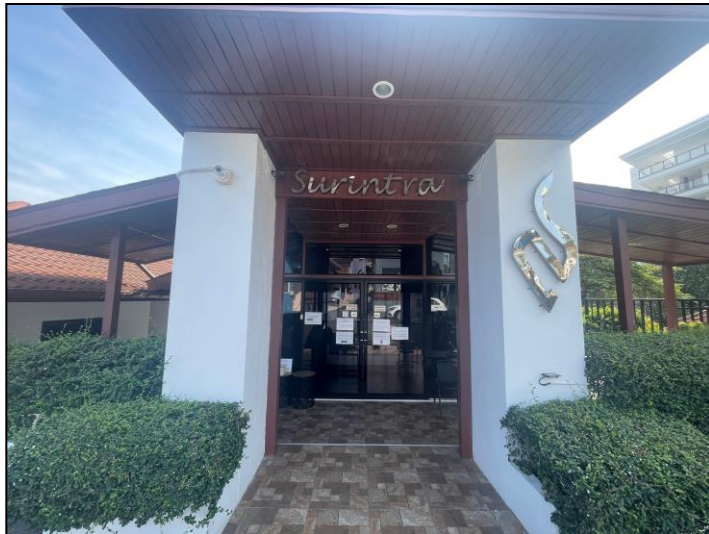
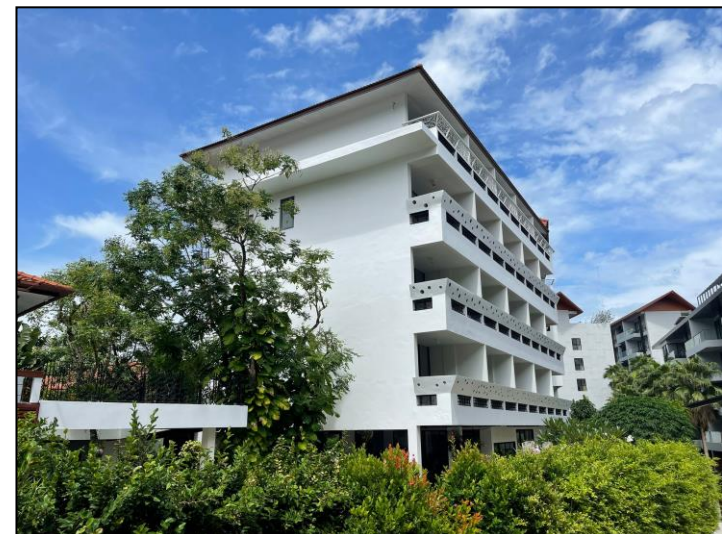
รูปที่ ค-1

แสดงสภาพภูมิประเทศภายในโครงการ

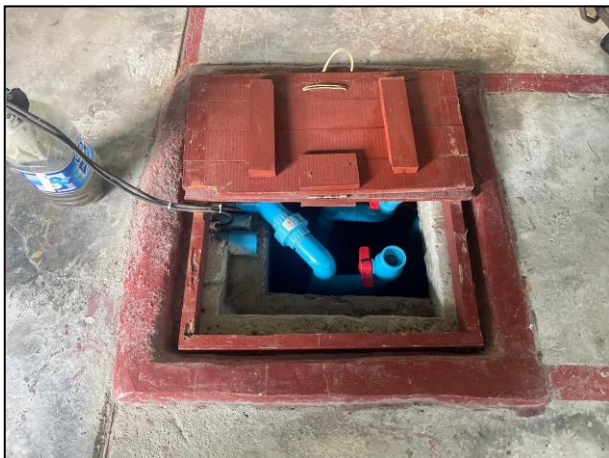
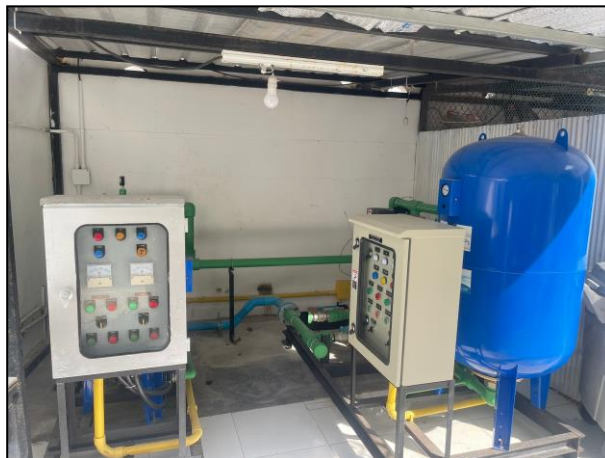
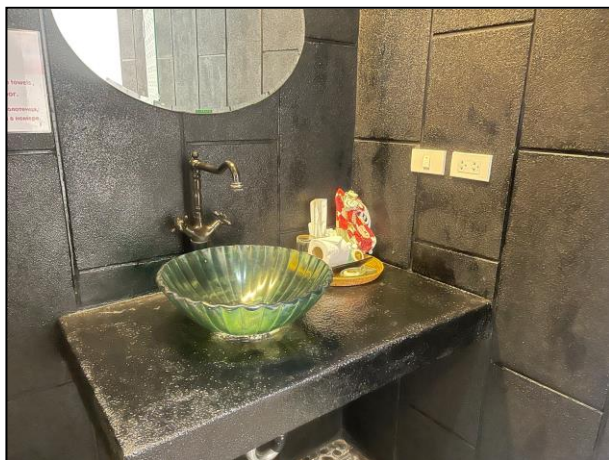
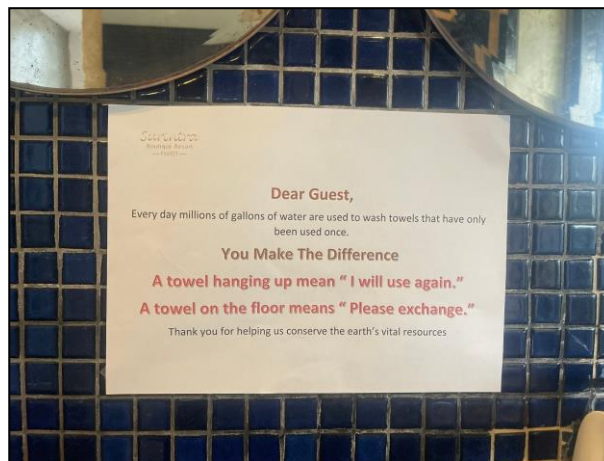
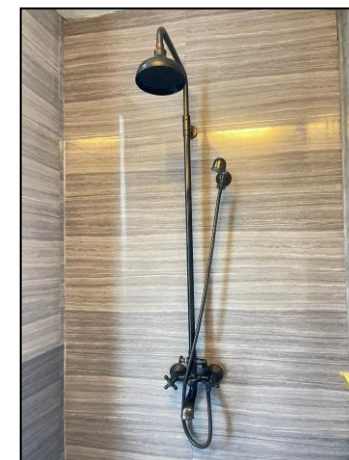
รูปที่ ค-2

แสดงสภาพถังเก็บน้ำใต้ดิน การเลือกใช้สุขภัณฑ์ประหยัดน้ำ เครื่องสูบน้ำ และการประชาสัมพันธ์ให้ผู้เข้าพักอาศัยช่วยกันประหยัดน้ำ

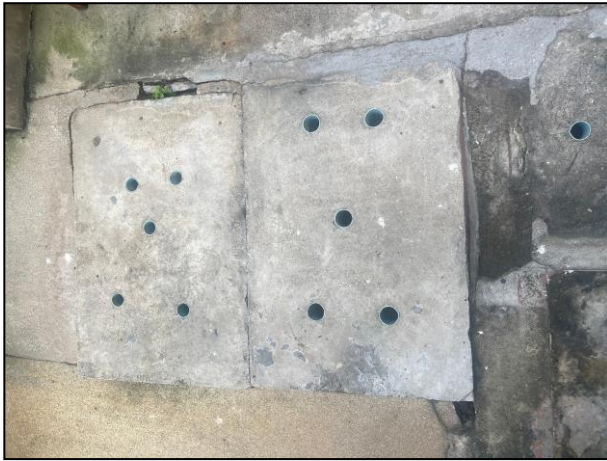
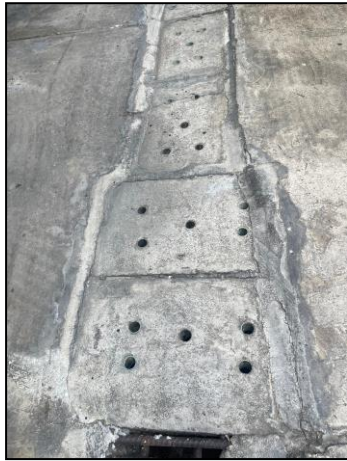
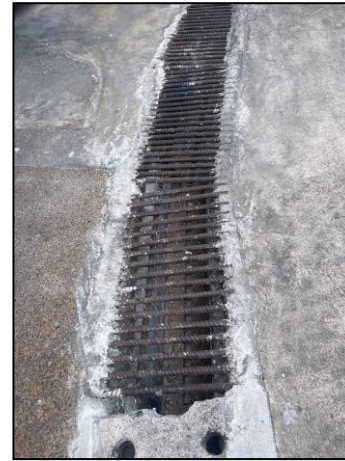
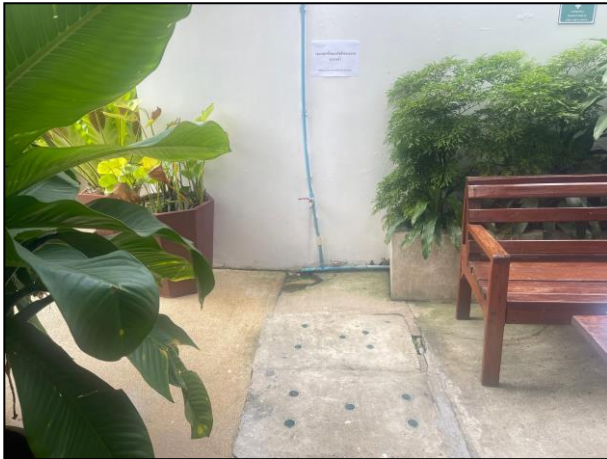
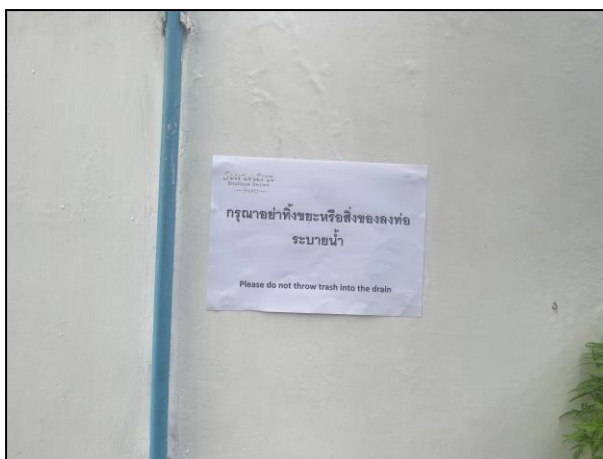
รูปที่ ค-3	สภาพท่อระบายน้ำ ป้ายประชาสัมพันธ์ห้ามทิ้งวัสดุต่างๆ ลงในท่อระบายน้ำ ป้ายประชาสัมพันธ์ให้มีการทิ้งวัสดุหรือสิ่งอื่นใดที่ย่อยสลายไม่ได้ลงในโถส้วม
ที่มา: การสำรวจภาคสนาม, ธันวาคม 2567	
บริษัท สุรินตรา รีสอร์ท จำกัด

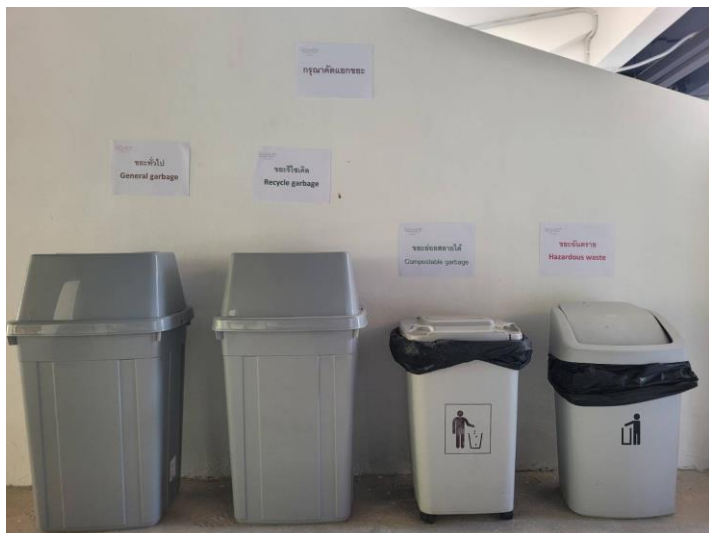
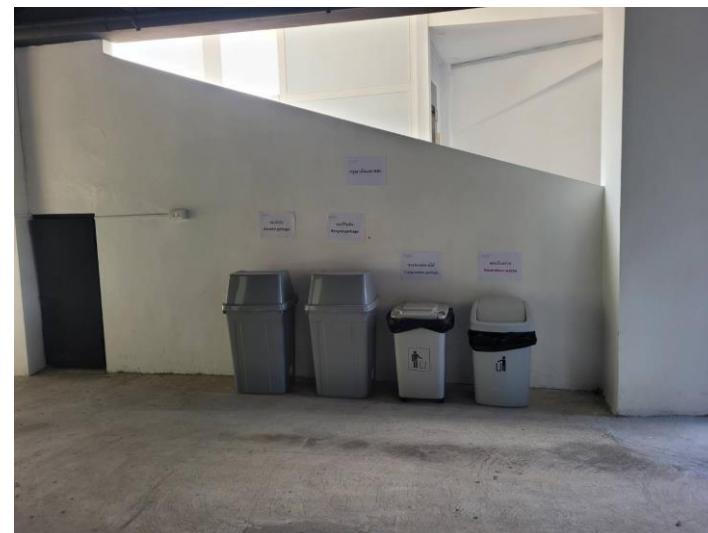
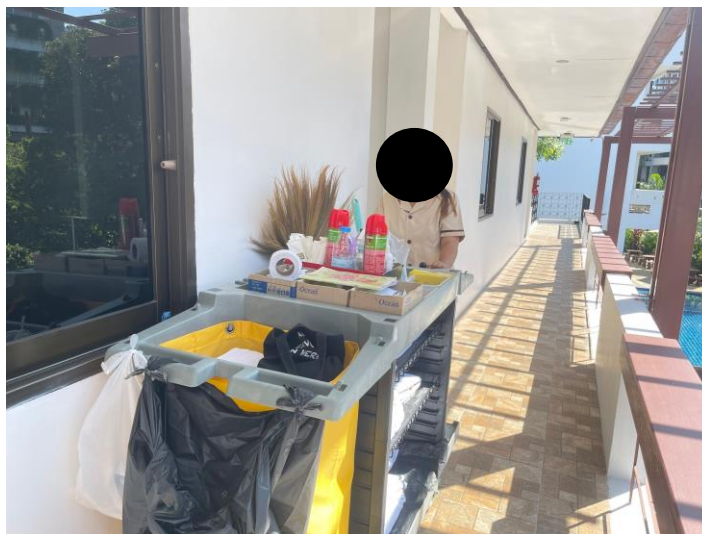
รูปที่ ค-4

การจัดให้มีถังรองรับมูลฝอยที่สามารถย่อยสลายได้ มูลฝอยทั่วไป มูลฝอยนำกลับมาใช้ใหม่ได้และมูลฝอยอันตราย พร้อมการดูแลความสะอาดโดยรอบที่พักมูลฝอยรวม และแม่บ้านประจำโครงการ

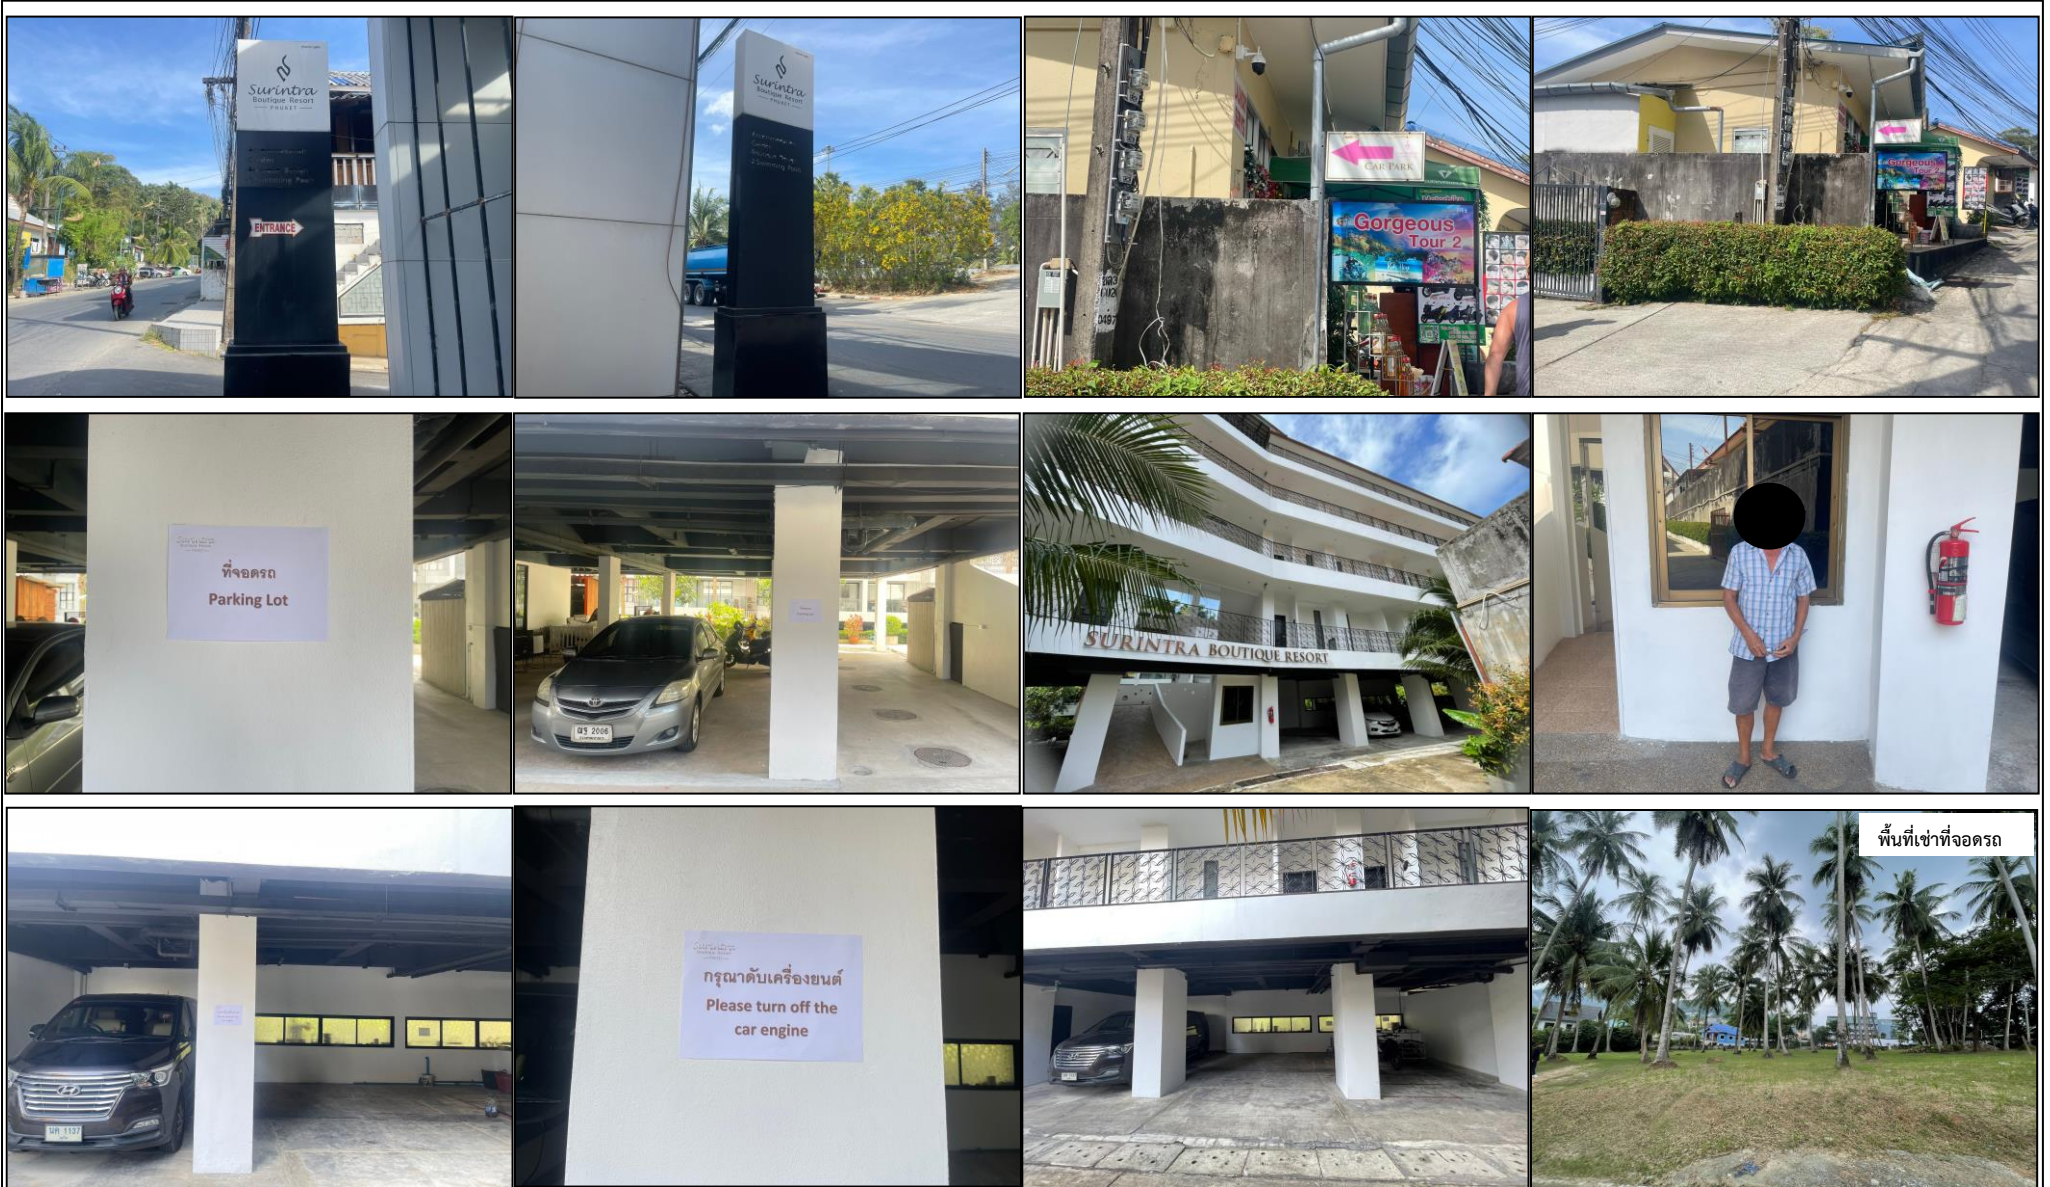
รูปที่ ค-5

ป้ายชื่อโครงการ ป้ายแสดงทางเข้าออก ป้ายประชาสัมพันธ์ให้ดับเครื่องยนต์ ป้ายพื้นที่จอดรถ และติเส้นแบ่งช่องจอดรถ เจ้าหน้าที่รักษาความปลอดภัย และสภาพพื้นที่เช่าที่จอดรถ

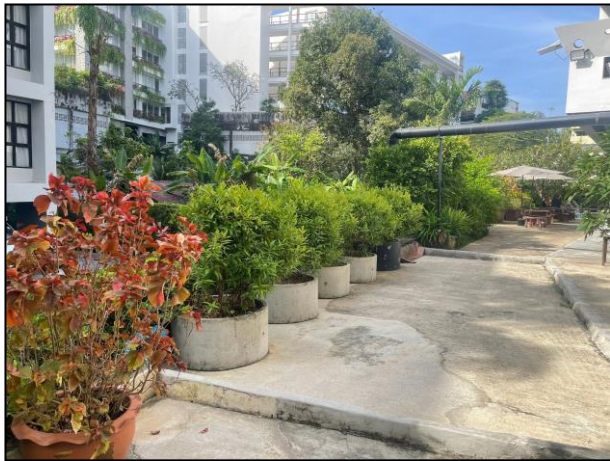
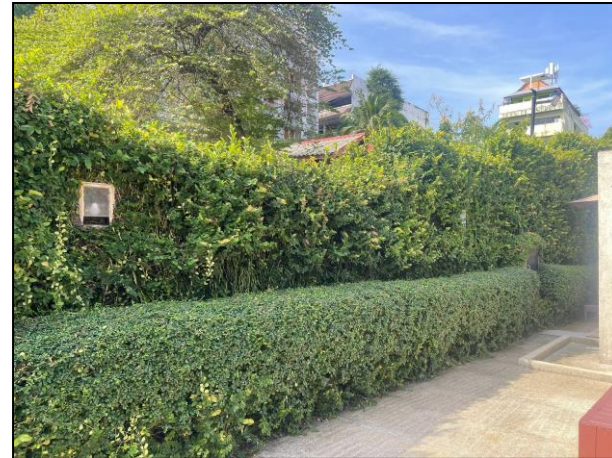
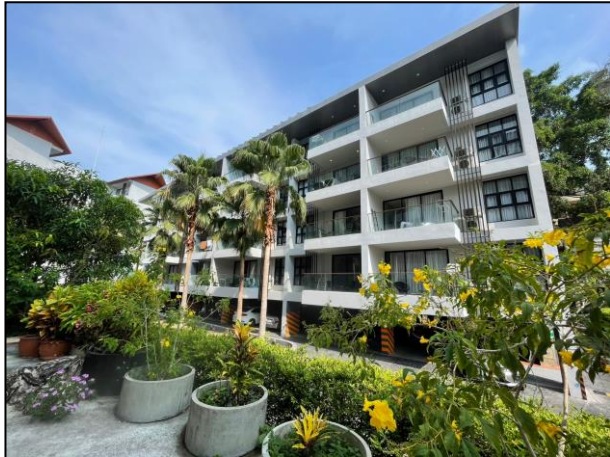
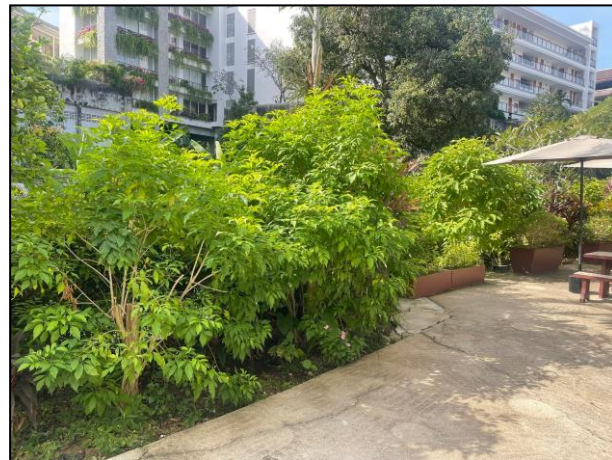
รูปที่ ค-7

สภาพพื้นที่สีเขียวภายในโครงการ

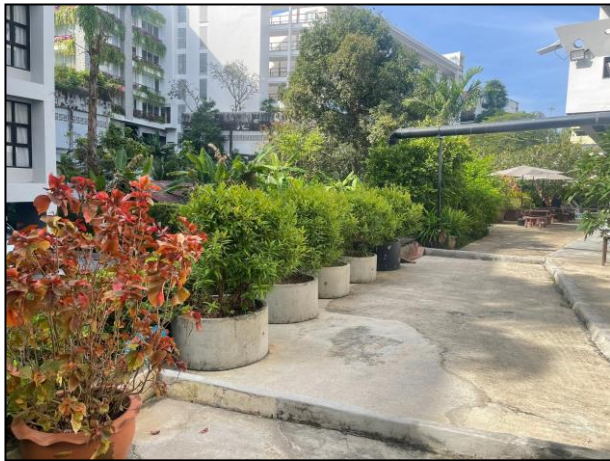
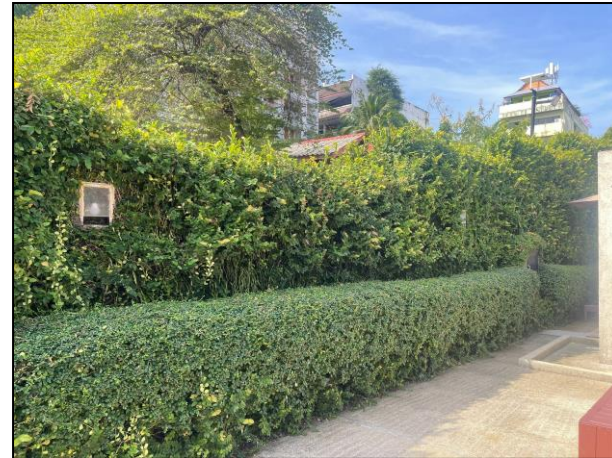
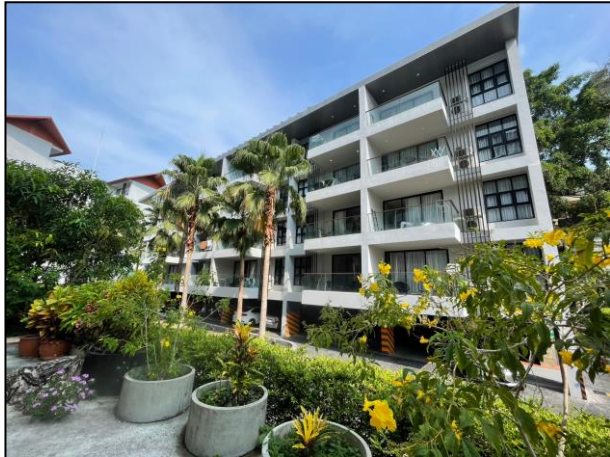
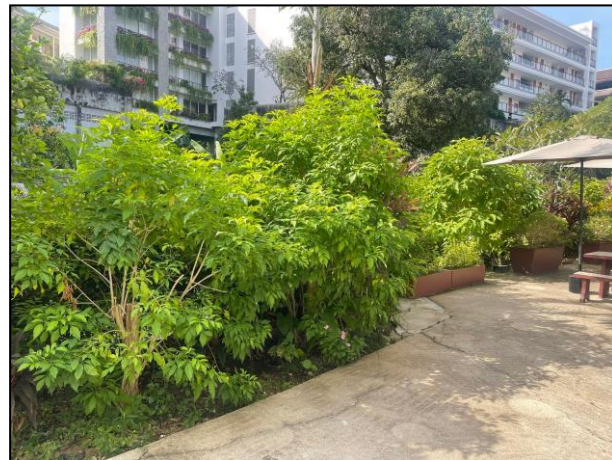
รูปที่ จ-1

ตรวจสอบต้นไม้และพื้นที่สีเขียวภายในโครงการ

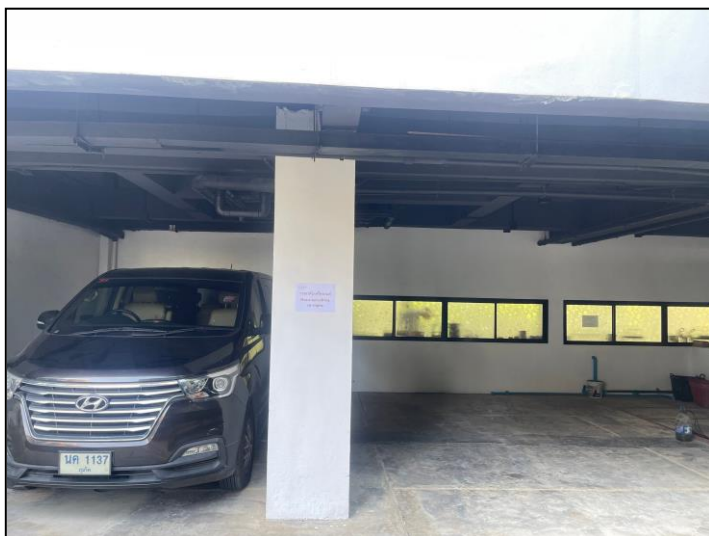
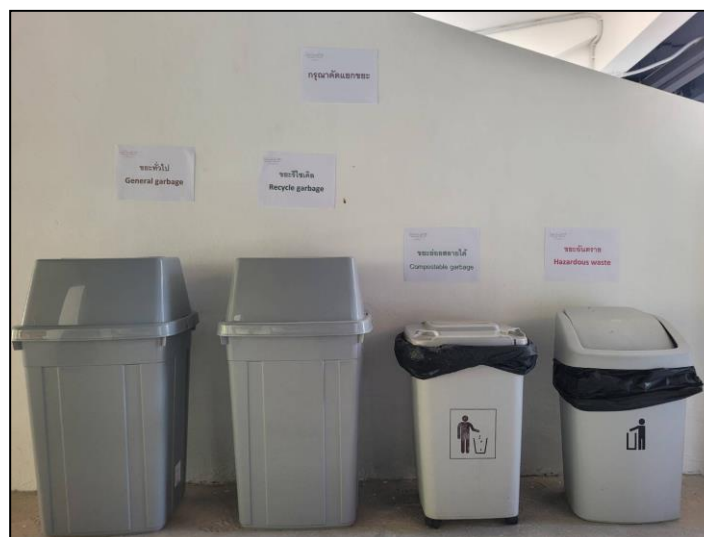
รูปที่ จ-2	แสดงการตรวจสอบการติดป้ายให้ผู้พักอาศัยหรือผู้ที่มาติดต่อในโครงการดับเครื่องยนต์ และสภาพจุดตั้งถังมูลฝอยแต่ละประเภท
ที่มา: การสำรวจภาคสนาม, ธันวาคม 2567	บริษัท สุรินตรา รีสอร์ท จำกัด

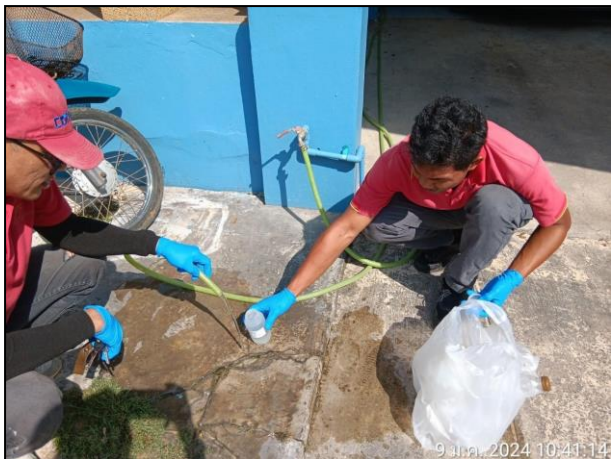
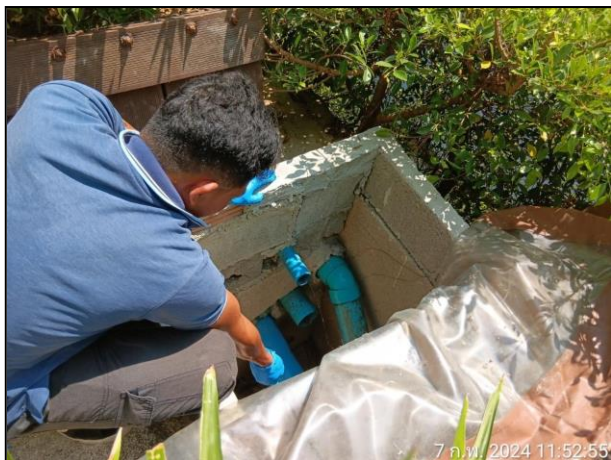
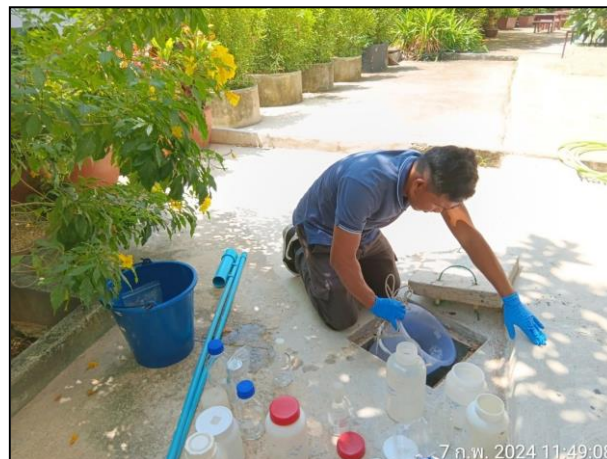
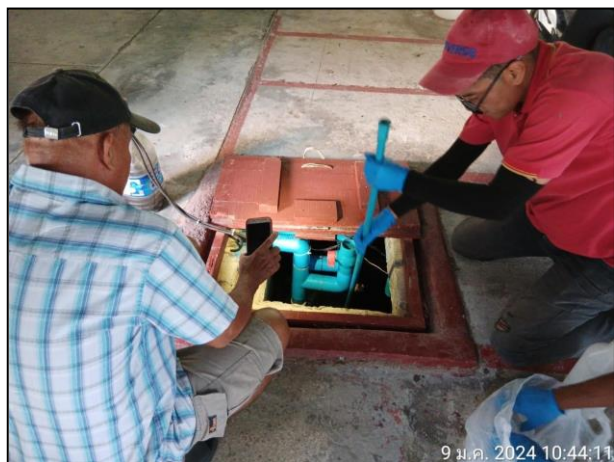
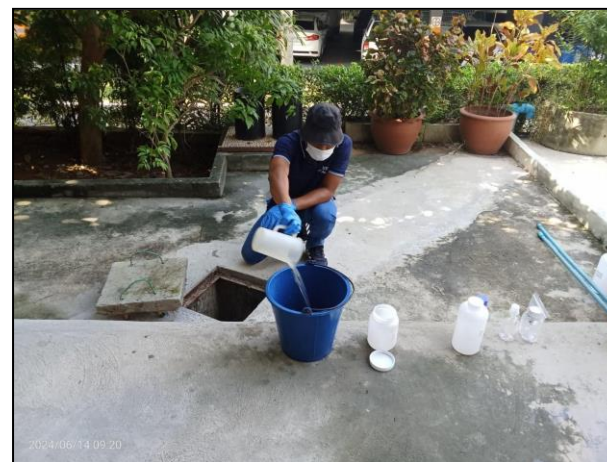
รูปที่ จ-3 | แสดงการตรวจสอบคุณภาพน้ำใช้ น้ำเสียก่อนเข้าระบบ และน้ำทิ้งที่ผ่านการบำบัดแล้วของโครงการ

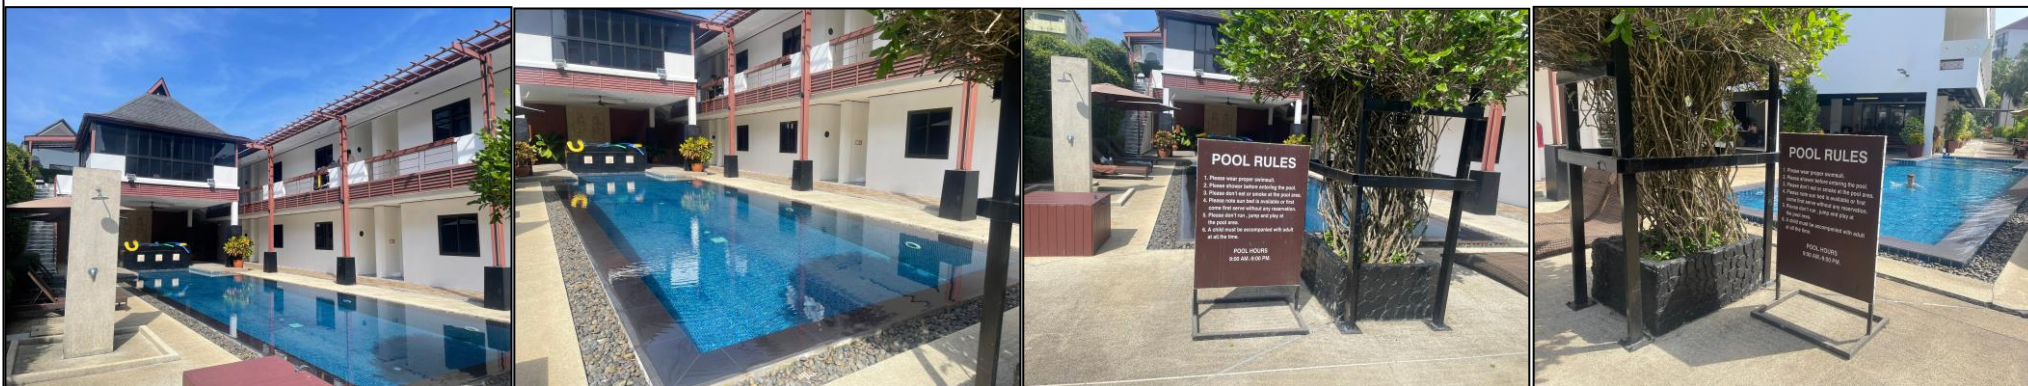
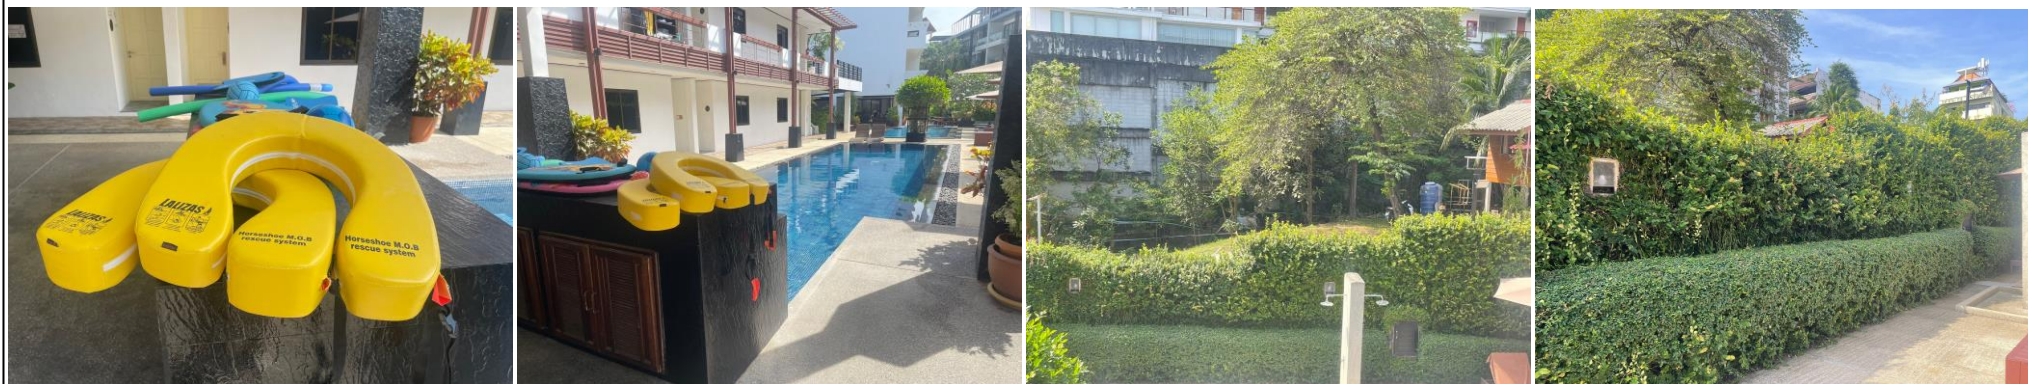
รูปที่ จ-5

แสดงสภาพสระว่ายน้ำ พื้นผิวทางเดินรอบสระว่ายน้ำ อุปกรณ์ช่วยชีวิต ไฟฟ้าส่องสว่างรอบสระว่ายน้ำ และข้อปฏิบัติสำหรับผู้ใช้สระว่ายน้ำ
