การติดตามตรวจสอบการปฏิบัติตามมาตรการป้องกัน
และแก้ไขผลกระทบสิ่งแวดล้อม

บริษัท ยูไนเต็ด แอโรไลน์ส แอนด์ เอ็นจิเนียริง คอนซัลแตนท์ จำกัด ได้ดำเนินการติดตามตรวจสอบการปฏิบัติตามมาตรการป้องกันและแก้ไขผลกระทบสิ่งแวดล้อม โครงการก่อสร้างท่าอากาศยานเชียงรายแห่งใหม่ ในระยะดำเนินการ ท่าอากาศยานแม่ฟ้าหลวง เชียงราย (ทชร.) โดยดำเนินการติดตามตรวจสอบตามมาตรการที่กำหนดในรายงานการศึกษาผลกระทบสิ่งแวดล้อม ครอบคลุมมาตรการหลักดังนี้

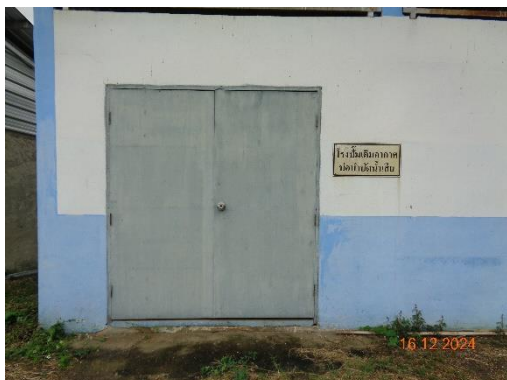
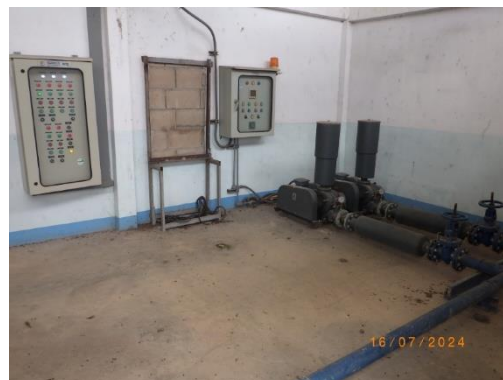
รูปที่ 3-1 ป้มเติมอากาศสำหรับระบบบำบัดน้ำเสีย

1. การจัดการระบบบำบัดน้ำเสีย	- จัดให้มีบ่อบำบัดน้ำเสีย 1 ชุด	- ปฏิบัติตามมาตรการ ระบบบำบัดน้ำเสียของ ทชร. ประกอบด้วยระบบสระเติมอากาศ (Aerated Lagoon) 1 บ่อ ร่วมกับบ่อปรับแต่ง (Polishing Pond) 2 บ่อ และมีบ่อเติมคลอรีนก่อนระบายลงรางระบายน้ำของโครงการ โดยระบบบำบัดน้ำเสียของโครงการมีบ่อบำบัดน้ำเสียจำนวน 3 ตัว โดยจะเปิดบ่อบำบัดน้ำเสียครั้งละ 2 ตัว เป็นหลัก และสำรองไว้ 1 ตัว ทั้งนี้ ส่วนบำรุงรักษาท่าอากาศยานแม่ฟ้าหลวง เชียงราย (สปร. ทชร.) ได้กำหนดให้มีการตรวจสอบการทำงานของระบบบำบัดน้ำเสีย รวมถึงบ่อบำบัดน้ำเสียเป็นประจำทุกวัน	-	รูปที่ 3-1 เอกสารแนบ 2 เอกสารแนบ 3

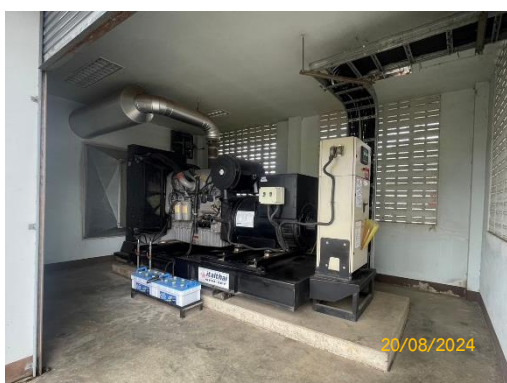
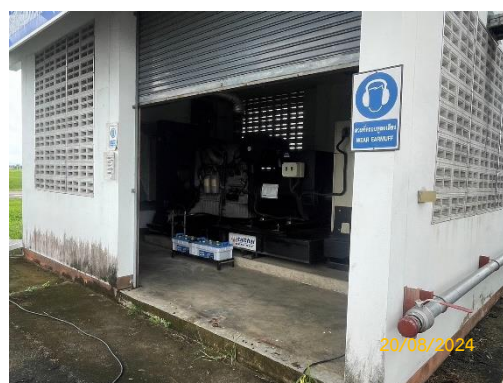
รูปที่ 3-2 เครื่องสำรองไฟฟ้าสำหรับอาคารผู้โดยสาร และระบบบำบัดน้ำเสีย

- จัดให้มีเครื่องสูบน้ำไฟฟ้าอย่างน้อย 1 ชุด	- ปฏิบัติตามมาตรการ โดยระบบไฟฟ้าสำรองของ ทชร. แบ่งออกเป็น 2 ส่วน ได้แก่ ระบบสำรองไฟฟ้าของอาคารผู้โดยสาร และระบบไฟฟ้าสำรองท่าอากาศยาน ซึ่งระบบบำบัดน้ำเสียนั้นจะใช้ระบบไฟฟ้าสำรองร่วมกับอาคารผู้โดยสาร	-	รูปที่ 3-2

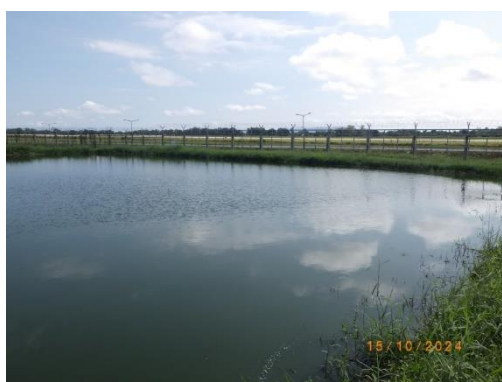
รูปที่ 3-3 สภาพโดยรอบบ่อบำบัดน้ำทิ้ง

- กำจัดวัชพืชในบริเวณบ่อบำบัดน้ำเสียอย่างสม่ำเสมอ	- ปฏิบัติตามมาตรการ โดย สปร. ทชร. ได้ดำเนินการขุดลอกวัชพืชบริเวณบ่อบำบัดน้ำเสีย เพื่อเฝ้าระวังปัญหาเรื่องการเจริญเติบโตของวัชพืช โดยระหว่างเดือนกรกฎาคม-ธันวาคม พ.ศ. 2567 ได้ดำเนินการขุดลอกวัชพืช ในเดือนสิงหาคม พ.ศ. 2567	-	รูปที่ 3-3 รูปที่ 3-4 เอกสารแนบ 4

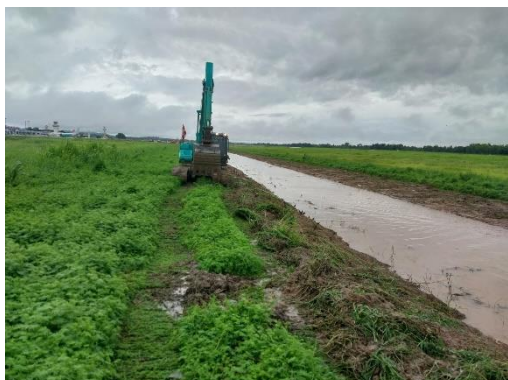
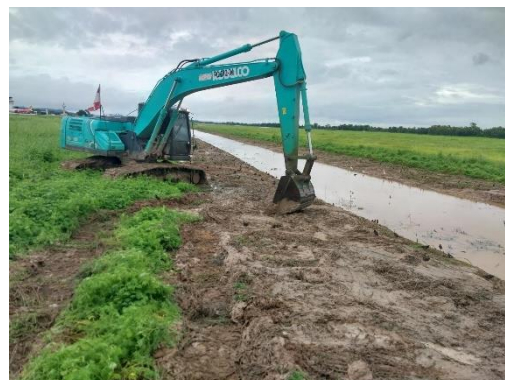
เดือนสิงหาคม พ.ศ. 2567

รูปที่ 3-4 การขุดลอกวัชพืชบริเวณบ่อพักน้ำทิ้งและรางระบายน้ำโดยรอบ ทขร.

5.การระบายน้ำและป้องกันน้ำท่วม	- ตรวจสอบรางระบายน้ำรอบพื้นที่ ทำการขุดลอกและกำจัดวัชพืชบริเวณรางระบายน้ำ	- ปฏิบัติตามมาตรการ โดย สบร. ทสร. จัดให้มีการตรวจสอบรางระบายน้ำเขต Airside รางระบายน้ำเขต Landside อย่างสม่ำเสมอ และมีการกำจัดวัชพืช และขุดลอกปรับแต่งระบายน้ำเป็นประจำ โดยระหว่างเดือนกรกฎาคม-ธันวาคม พ.ศ. 2567 สบร. ทสร. ได้ดำเนินการตรวจสอบรางระบายน้ำและขุดลอกวัชพืชในเดือนสิงหาคม พ.ศ. 2567 และไม่พบปัญหาน้ำท่วมขังในพื้นที่โครงการ	-	รูปที่ 3-4 รูปที่ 3-25 เอกสารแนบ 4

- กำจัดวัชพืชบริเวณรางระบายน้ำก่อนเข้าสู่บ่อพักน้ำทั้งก่อนสม่ำเสมอ	- ปฏิบัติตามมาตรการ โดย สบร. ทสร. จัดให้มีการกำจัดวัชพืชบริเวณรางระบายน้ำก่อนเข้าสู่บ่อพักน้ำทั้งและบริเวณบ่อพักน้ำทั้งเป็นประจำ โดยระหว่างเดือนกรกฎาคม-ธันวาคม พ.ศ. 2567 สบร. ทสร. ได้ดำเนินการขุดลอกวัชพืช ในเดือนสิงหาคม พ.ศ. 2567	-	รูปที่ 3-3 รูปที่ 3-4 เอกสารแนบ 4

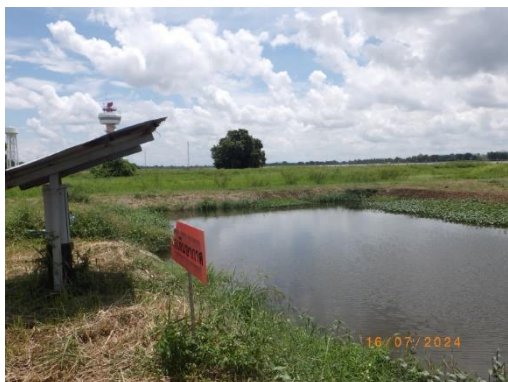
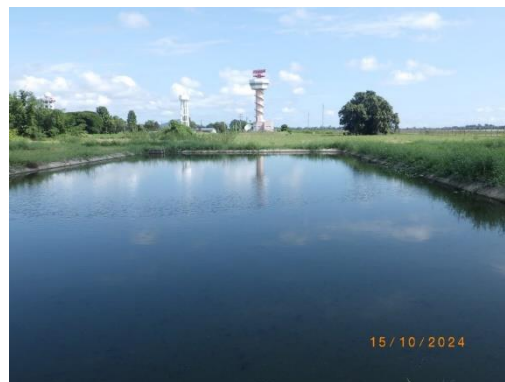
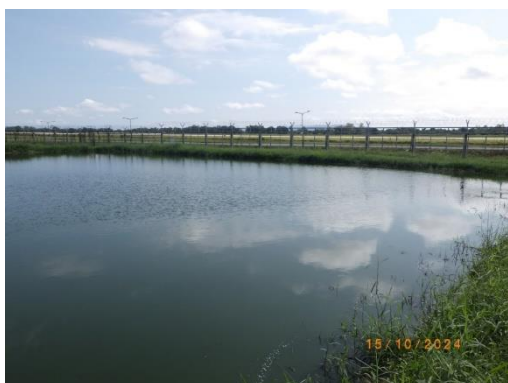
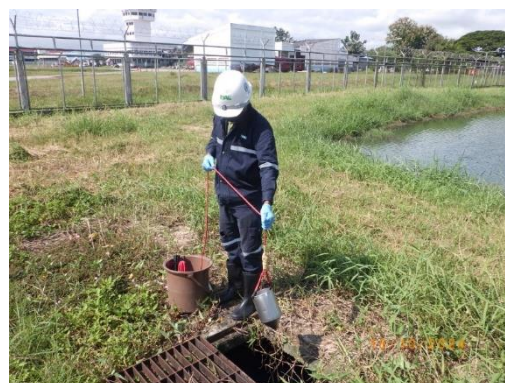
บ่อเติมอากาศ

บ่อดกตะกอน

บ่อฝั่ง

บ่อเติมคลอรีน

รูปที่ 3-5 ระบบบำบัดน้ำเสีย

1. การจัดการระบบบำบัดน้ำเสีย (ต่อ)	- ติดตามตรวจสอบคุณภาพน้ำก่อนเข้าบ่อซึม และน้ำทิ้งจากบ่อบำบัดน้ำทิ้งอย่างสม่ำเสมอ	- ปฏิบัติตามมาตรการ ทขร. ได้ทำการติดตามตรวจสอบคุณภาพน้ำจากระบบบำบัดน้ำเสีย จำนวน 3 จุด ได้แก่ 1) น้ำเสียก่อนเข้าระบบบำบัดน้ำเสีย (บริเวณบ่อบำบัดน้ำเสียช่องทางที่ 1) 2) น้ำทิ้งในระบบบำบัดน้ำเสีย (บ่อที่ 1 บ่อเติมอากาศ) และ 3) น้ำทิ้งที่ผ่านระบบบำบัดน้ำเสีย (บริเวณโครงสร้าง คสล. หลังผ่าน Chlorine feed set) โดยได้ทำการว่าจ้างให้บริษัทที่ปรึกษาดำเนินการติดตามตรวจสอบคุณภาพน้ำทิ้ง ระหว่างเดือนกรกฎาคม-ธันวาคม พ.ศ. 2567 เมื่อวันที่ 16 กรกฎาคม พ.ศ. 2567 และวันที่ 15 ตุลาคม พ.ศ. 2567 พบว่าดัชนีคุณภาพน้ำทิ้งทั้งหมดมีค่าอยู่ในเกณฑ์มาตรฐานน้ำทิ้งจากอาคารประเภท ข ตามประกาศกระทรวงทรัพยากรธรรมชาติและสิ่งแวดล้อม เรื่อง กำหนดมาตรฐานควบคุมการระบายน้ำทิ้งจากอาคารบางประเภทและบางขนาด	-	รูปที่ 3-5 ถึงรูปที่ 3-8 เอกสารแนบ 5

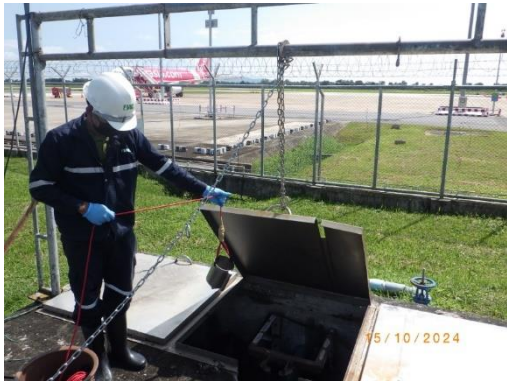
รูปที่ 3-6 การติดตามตรวจสอบคุณภาพน้ำเสีย
ก่อนเข้าระบบบำบัดน้ำเสีย
(บริเวณบ่อกักน้ำเสียช่องทางที่ 1)

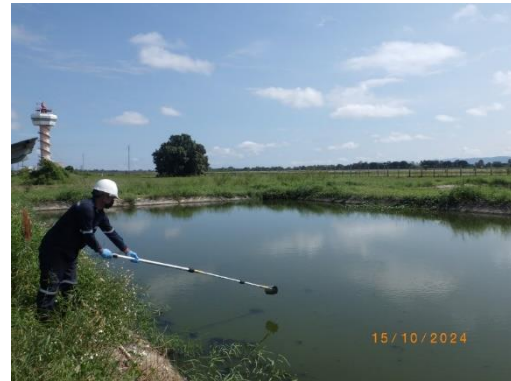
รูปที่ 3-7 การติดตามตรวจสอบคุณภาพน้ำทิ้ง
ในระบบบำบัดน้ำเสีย
(บ่อที่ 1 บ่อเติมอากาศ)

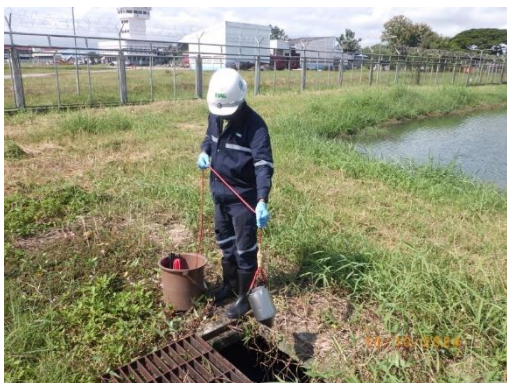
รูปที่ 3-8 การติดตามตรวจสอบคุณภาพน้ำทิ้ง
ที่ผ่านระบบบำบัดน้ำเสีย
(บริเวณโครงสร้าง คสล. หลังผ่าน Chlorine feed set)

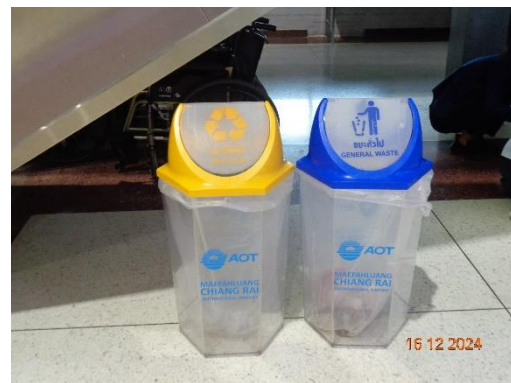
รูปที่ 3-9 ถังขยะแยกประเภทบริเวณอาคารผู้โดยสาร

2. การจัดการของเสีย	- จัดให้มีถังขยะแยกประเภท เช่น ขยะอันตราย ขยะเปียก ขยะแห้ง เป็นต้น ภายในพื้นที่ ทขร.	- ปฏิบัติตามมาตรการ โดย ทขร. ได้จัดให้มีถังขยะแยกประเภท ที่มีลักษณะสีได้แก่ ขยะเปียก ขยะแห้ง และขยะอันตราย บริเวณภายในพื้นที่ ทขร. ทั้งนี้ขยะที่เกิดขึ้นจะมีพนักงานของ บริษัท ยูนิเพสท์ จำกัด มาทำการเก็บรวบรวมและขนย้ายไปยังอาคารพักขยะเป็นประจำทุกวัน สำหรับช่วงสถานการณ์การแพร่ระบาดของโรคติดเชื้อไวรัสโคโรนา 2019 (COVID-19) ทาง ทขร. ได้จัดเตรียมถังขยะสำหรับทิ้งหน้ากากอนามัย ไว้บริเวณภายในอาคารผู้โดยสาร	-	รูปที่ 3-9 รูปที่ 3-10

- ควรมีการซ่อมแซมถังขยะที่ชำรุดอย่างสม่ำเสมอ เช่น ต้องมีฝาปิดมิดชิดหรือจัดหาเพิ่มเติมใหม่	- ปฏิบัติตามมาตรการ โดย ทขร. จะทำการซ่อมแซมหากถังขยะที่ชำรุดนั้นสามารถซ่อมแซมได้ หรือจัดหาเพิ่มเติมแทน และจากการสำรวจภาคสนามพบว่า ถังขยะอยู่ในสภาพที่ดี สะอาด ไม่มีขยะล้นถัง และมีฝาปิดมิดชิด	-	รูปที่ 3-9 รูปที่ 3-10 รูปที่ 3-11

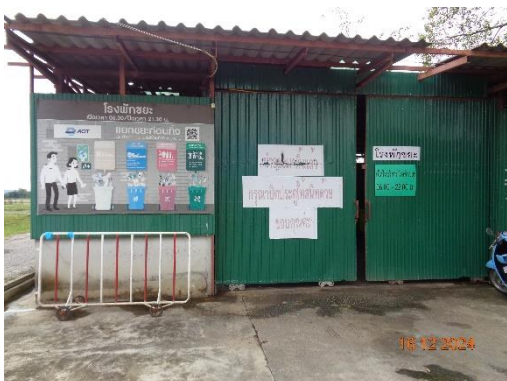
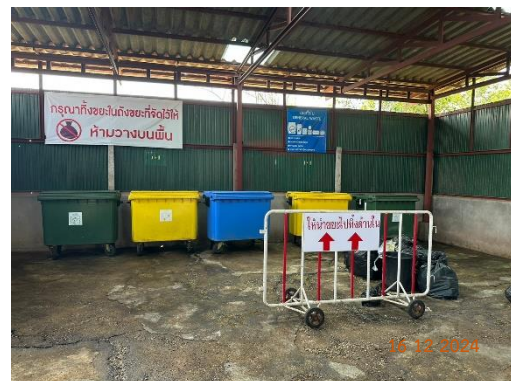
รูปที่ 3-10 ถังขยะแยกประเภทบริเวณอาคารพักขยะ

- ถังขยะในอาคารที่พักขยะจะต้องมีฝาปิดมิดชิด อยู่ในสภาพดีตลอดเวลา และมีจำนวนเพียงพอ กับปริมาณขยะที่นำมาทิ้ง	- ปฏิบัติตามมาตรการ โดย ทขร. ได้จัดเตรียมถังขยะขนาด 660 ลิตร ภายในอาคารที่พักขยะ เพื่อรองรับปริมาณขยะที่ถูกรวบรวมมาจากจุดต่าง ๆ ภายในพื้นที่ ทขร.	-	รูปที่ 3-10

- ขยะจากเครื่องบินมีการจัดเก็บและคัดแยกจากเครื่องบิน (มี/ไม่มี/การกำจัดที่อื่น)	- ทสร. ได้มีมาตรการในการจัดเก็บ และคัดแยกขยะจากเครื่องบิน โดยให้นำขยะใส่ถุงดำก่อนนำมารวบรวมในอาคารพักขยะของ ทสร. แต่ทั้งนี้เนื่องจากระยะเวลาจอดพักแต่ละเที่ยวบินมีช่วงเวลาดำเนินการทางเที่ยวบินจึงไม่มีการขนถ่ายขยะออกจากเครื่องบินแต่อย่างใด	-	รูปที่ 3-10

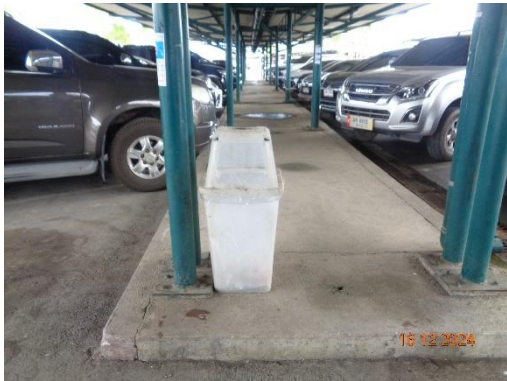
รูปที่ 3-11 ถังขยะในบริเวณลานจอดรถยนต์

- จัดหาถังขยะเพิ่มเติมบริเวณลานจอดรถ	- ปฏิบัติตามมาตรการ โดย ทขร. ได้จัดเตรียมถังขยะบริเวณลานจอดรถยนต์เพื่อรองรับขยะที่เกิดขึ้นจากพื้นที่บริเวณดังกล่าว	-	รูปที่ 3-11

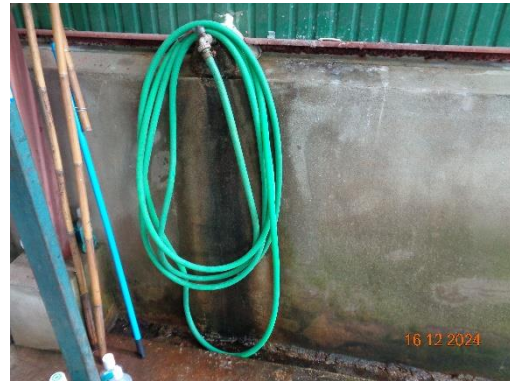
รูปที่ 3-12 สายยางสำหรับทำความสะอาด
อาคารพักขยะ

- ต้องทำความสะอาดอาคารพักขยะมูลฝอยอย่างสม่ำเสมอ ไม่ให้มีขยะตกค้าง	- ปฏิบัติตามมาตรการ โดย ทสร. กำหนดให้บริษัทที่เก็บขยะต้องดูแลความสะอาดของพื้นที่ให้เรียบร้อยทุกครั้ง รวมทั้งทำความสะอาดเส้นทางที่รถขนขยะผ่าน โดยมีให้มีเศษขยะร่วงหล่นจนพื้นถนนสกปรกเลอะเทอะ และต้องไม่เป็นการรบกวน หรือสร้างความเดือดร้อนให้แก่ผู้ที่มาใช้บริการ รวมทั้งประชาชนทั่วไป นอกจากนี้ทาง ทสร. จัดให้มีก๊อกรน้ำและสายยางไว้สำหรับล้างทำความสะอาดพื้นที่อาคารพักขยะ และมีรางระบายน้ำบริเวณโดยรอบเพื่อรวบรวมน้ำเสียจากการล้างอาคารพักขยะก่อนระบายลงสู่บ่อพักน้ำทิ้งซึ่งตั้งอยู่บริเวณด้านหลังของอาคารพักขยะ และทำการสูบน้ำเสีย เพื่อส่งไปบำบัดยังระบบบำบัดของโครงการต่อไป	-	รูปที่ 3-12 รูปที่ 3-15

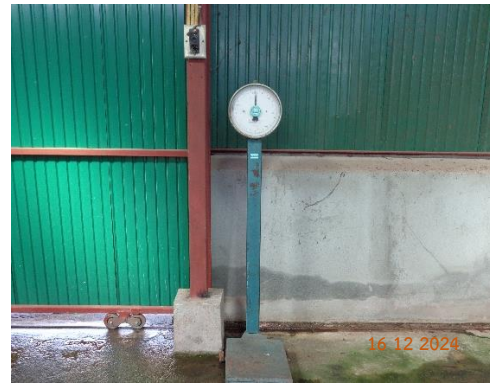
รูปที่ 3-14 ตาชั่งน้ำหนักขยะ

- ควบคุมบันทึกข้อมูลการจ้ดเก็บขยะที่เกิดขึ้นในแต่ละวัน	- ปฏิบัติตามมาตรการ โดย ทพร. จ้ดให้มีต้งาซึ่งน้ำหนักขยะ ซึ่งเจ้าหน้าที่ที่เกี่ยวข้องจะทำการชั่งน้ำหนักขยะที่เกิดขึ้นในแต่ละวัน โดยระหว่างเดือนกรกฎาคม-ธันวาคม พ.ศ. 2567 มีจำนวนขยะที่จ้ดเก็บอยู่ในช่วง 20,474-28,292 กิโลกรัม เฉลี่ย 682.47-943.07 กิโลกรัม/วัน	-	รูปที่ 3-14 เอกสารแนบ 7

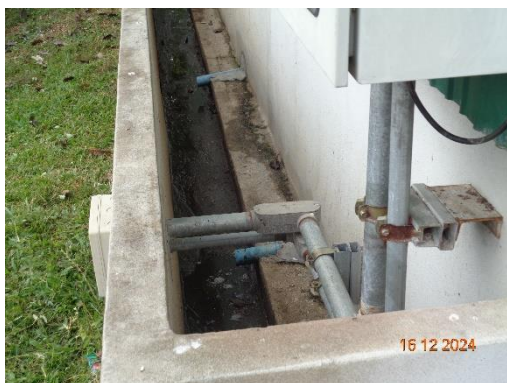
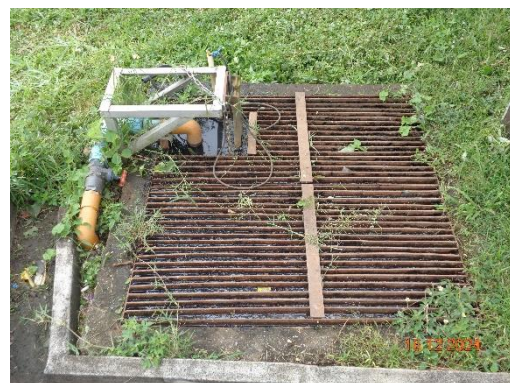
รูปที่ 3-15 รางระบายน้ำรอบอาคารพักขยะ

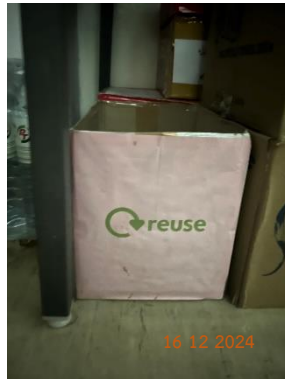
รูปที่ 3-16 การนำกระดาษกลับมาใช้ใหม่

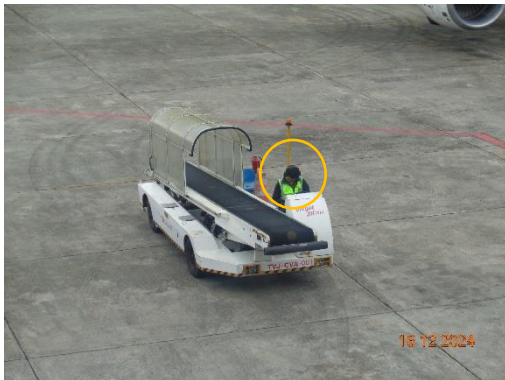
รูปที่ 3-17 พนักงานสวมใส่เครื่องป้องกันอันตราย
ส่วนบุคคล ประเภทป้องกันเสียงดัง (Ear Muffs)

3. เสียง	- กำหนดให้พนักงานต้งใส่เครื่องป้องกันเสียงอันตรายสำนวนบุคคลประเภทที่ต้งอยู่ในพื้นที่ที่มีเสียงต้ง เช่น Ear Plugs หรือ Ear Muffs	- ปฏิบัติตามมาตรการ โดย ทพร. ได้ต้งต้งป้ายเตือนให้สวมใส่เครื่องป้องกันเสียงบริเวณพื้นที่เสียงต้ง และกำหนดให้พนักงานที่ปฏิบัติหน้าที่บริเวณลานจอดอากาศยาน ซึ่งเป็นบริเวณที่มีเสียงต้งสวมใส่เครื่องป้องกันอันตรายสำนวนบุคคล เช่น Ear Plugs หรือ Ear Muffs เพื่อเป็นการลดผลกระทบต้งเสียง ตลอดระยะเวลาปฏิบัติงาน	-	รูปที่ 3-17 รูปที่ 3-18

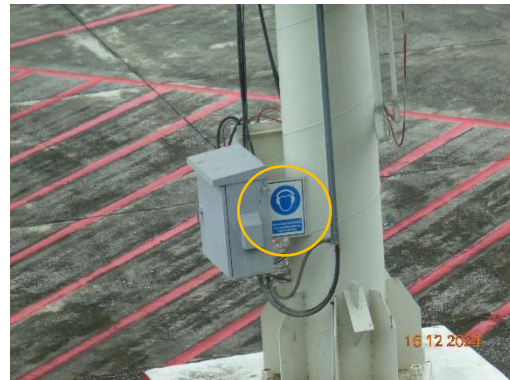
รูปที่ 3-18 ป้ายเตือนให้สวมใส่เครื่อง
ป้องกันเสียง

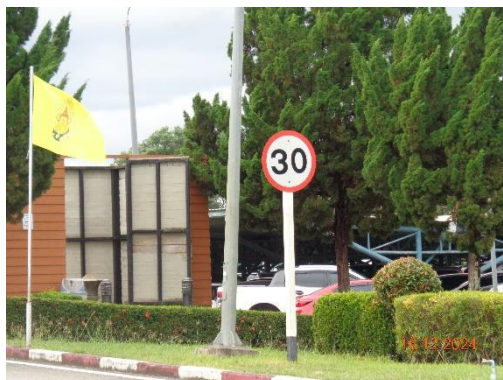
รูปที่ 3-20 ป้ายจำกัดความเร็วยานพาหนะ ที่ใช้ในท่าอากาศยาน

4. การคมนาคมขนส่ง	- จำกัดความเร็วของยานพาหนะที่ใช้ในท่าอากาศยานฯ โดยให้มีความเร็วไม่เกิน 30 กิโลเมตรต่อชั่วโมง	- ปฏิบัติตามมาตรการ โดย ทขร. ได้ติดตั้งป้ายจำกัดความเร็วของรถไม่เกิน 30 กิโลเมตรต่อชั่วโมง ภายใน ทขร. พร้อมทั้งมีเจ้าหน้าที่รักษาความปลอดภัยตรวจตราอย่างสม่ำเสมอ	-	รูปที่ 3-20 รูปที่ 3-21

- จัดทำป้ายจำกัดความเร็ว จัดให้มีป้ายสัญญาณเตือนที่เห็นได้ชัดเจน ทั้งกลางวันและกลางคืนบริเวณที่เป็นจุดตัด หรือทางเชื่อมกันของถนน โดยเฉพาะบริเวณประตูทางเข้า-ออกท่าอากาศยานฯ บนถนนรอบท่าอากาศยานฯ และถนนทางเข้า-ออก	- ปฏิบัติตามมาตรการ โดย ทขร. ได้ติดตั้งป้ายสัญญาณจราจร เช่น ป้ายจำกัดความเร็ว ป้ายหยุดรถ และป้ายห้ามเลี้ยว เป็นต้น บริเวณจุดตัด หรือทางเชื่อมของถนนรอบท่าอากาศยานและภายใน ทขร. รวมถึงมีเจ้าหน้าที่รักษาความปลอดภัยตรวจตราอย่างสม่ำเสมอบริเวณทางเข้า-ออก ทขร.	-	รูปที่ 3-20 รูปที่ 3-23 รูปที่ 3-24

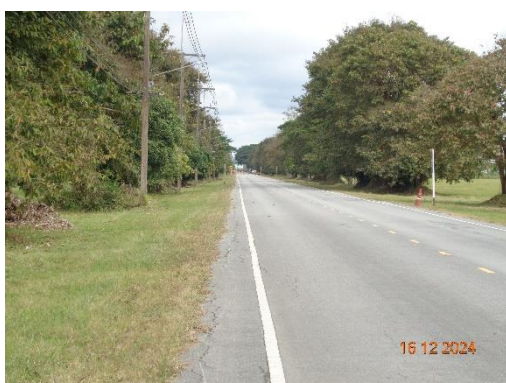
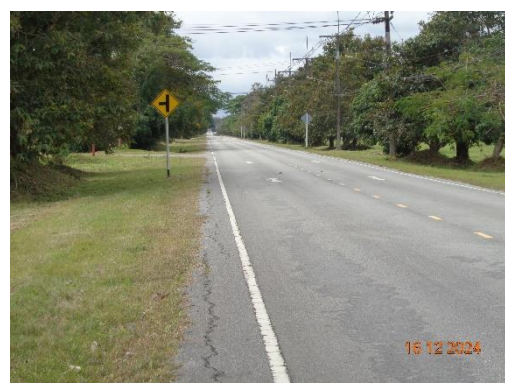
รูปที่ 3-22 บริเวณไหล่ถนนรอบท่าอากาศยานที่อยู่ระดับเดียวกับผิวถนน

- ปรับปรุงไหล่ทางถนนรอบท่าอากาศยานฯ เชียงราย ให้อยู่ในระดับเดียวกับผิวถนน	- ปฏิบัติตามมาตรการ โดย ทขร. ได้ทำการปรับปรุงไหล่ทางถนนรอบ ทขร. ให้อยู่ในระดับเดียวกับผิวถนนโดยรอบ	-	รูปที่ 3-22

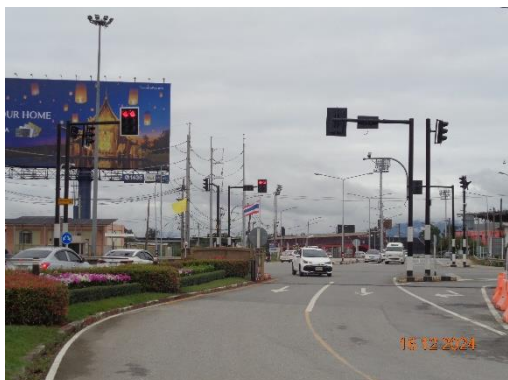
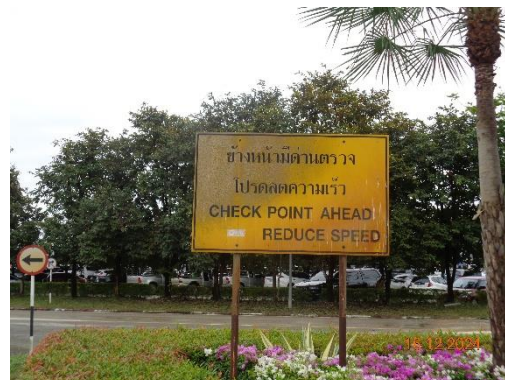
รูปที่ 3-23 ป้ายสัญญาณจราจรบริเวณจุดตัดของถนนและบริเวณประตูเข้า-ออก ทพท.

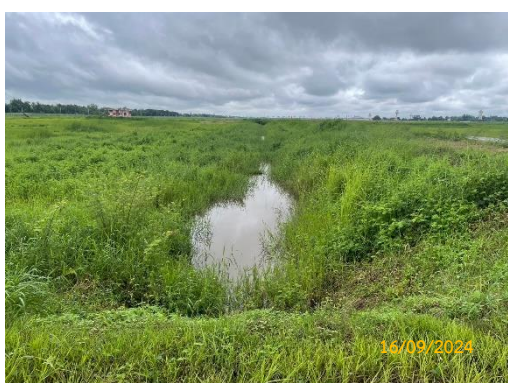
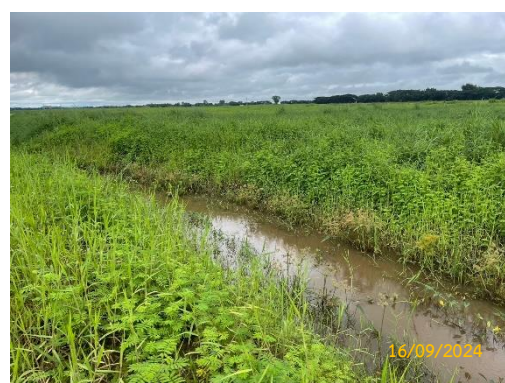
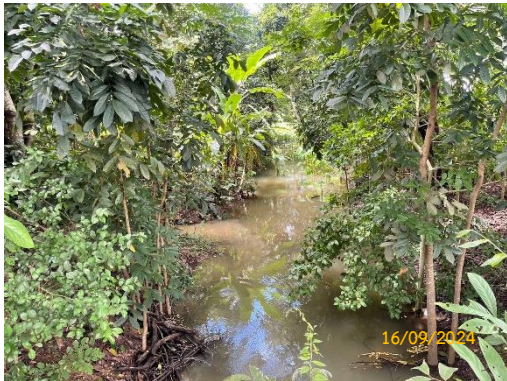
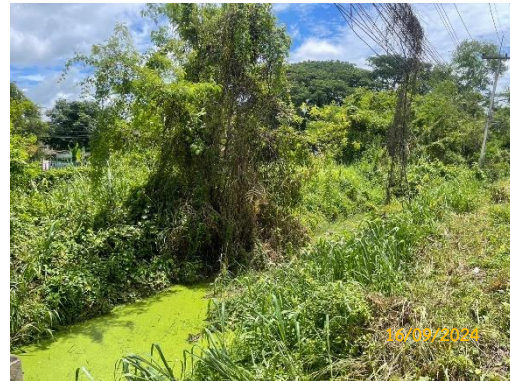
วางระบายน้ำในเขต Airside

รางระบายน้ำในเขต Landside

รูปที่ 3-25 รางระบายน้ำในเขต Airside และ Landside
