ผลการปฏิบัติตามมาตรการป้องกัน  
และแก้ไขผลกระทบสิ่งแวดล้อม

สำหรับรายงานฉบับนี้เป็นรายงานผลการปฏิบัติตามมาตรการฯ ครั้งที่ 2/2567 ระหว่างเดือนกรกฎาคม ถึงธันวาคม พ.ศ. 2567 ซึ่งมีการขอขยายเวลาในการนำเสนอรายงานฯ เนื่องจากอยู่ระหว่างการรวบรวมข้อมูลและตรวจสอบความถูกต้อง ดังภาคผนวก ข-27

ตารางที่ 2.2-1 ผลการปฏิบัติตามมาตรการป้องกันและแก้ไขผลกระทบสิ่งแวดล้อม โครงการโรงงานผลิตเลเทกซ์สังเคราะห์ (ระยะดำเนินการ)  
ของบริษัท สยามเลเทกซ์สังเคราะห์ จำกัด ระหว่างเดือนกรกฎาคม ถึงธันวาคม พ.ศ. 2567

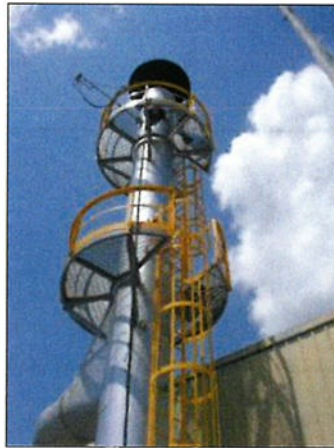
ภาพที่ 2.2-1 ปล่องหม้อไอน้ำ (Boiler)

1. คุณภาพอากาศ	<ul style="list-style-type: none"> <li>- ควบคุมค่าความเข้มข้นมลสารที่ระบายออกให้มีค่าอยู่ในเกณฑ์ที่กำหนด ดังนี้ <ul style="list-style-type: none"> <li>• ออกไซด์ของไนโตรเจน &lt; 200 mg/Nm<sup>3</sup></li> <li>• ฝุ่น &lt; 100 mg/Nm<sup>3</sup></li> </ul> </li> </ul>	- หม้อไอน้ำ	<ul style="list-style-type: none"> <li>- โครงการดำเนินการตรวจวัดค่าความเข้มข้นของมลสารที่ระบายออกจากปล่องหม้อไอน้ำ ปีละ 2 ครั้ง โดยบริษัท เอแอลเอส แลบบอราทอรี กรุ๊ป (ประเทศไทย) จำกัด สำหรับรายงานฉบับที่ 2/2567 ได้ทำการตรวจวัดเมื่อวันที่ 20 กันยายน พ.ศ. 2567 พบว่าปริมาณความเข้มข้นของมลสารที่ระบายออกมีค่าอยู่ในเกณฑ์ที่กำหนด ดังนี้ <ul style="list-style-type: none"> <li>• NO<sub>x</sub> (คิดที่ actual O<sub>2</sub>) = 149.18 mg/Nm<sup>3</sup> หรือ 79.29 ppm</li> <li>• TSP (คิดที่ actual O<sub>2</sub>) 1.98 mg/Nm<sup>3</sup></li> </ul> </li> </ul>	-	<ul style="list-style-type: none"> <li>- ภาคผนวก ค-1 ผลการวิเคราะห์คุณภาพอากาศจากแหล่งกำเนิด</li> <li>- ภาพที่ 2.2-1 ปล่องหม้อไอน้ำ (Boiler)</li> </ul>

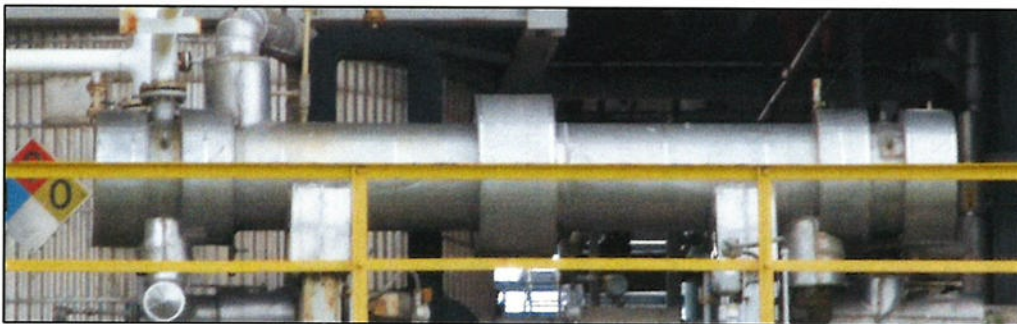
1. คุณภาพอากาศ (ต่อ)	- ติดตั้งเครื่องควบแน่น (Condenser) อากาศเสียจากกระบวนการผลิต เพื่อแยกสารประกอบอินทรีย์ทั้งในรูปของก๊าซและของเหลวออกจากน้ำ และนำกลับไปใช้เป็นเชื้อเพลิงที่หม้อไอน้ำ	- หม้อไอน้ำ	- โครงการได้ติดตั้งเครื่องควบแน่น (Condenser) เพื่อใช้แยกสารประกอบอินทรีย์ ทั้งในรูปของก๊าซและของเหลว โดยก๊าซจะส่งไปเผาที่หม้อไอน้ำ ส่วนของเหลวจะนำไปผ่านกระบวนการแยกของเหลวออกจากน้ำและนำน้ำกลับไปใช้ใหม่ในกระบวนการผลิต ส่วนของเหลวจะถูกนำไปใช้เป็นเชื้อเพลิงที่หม้อไอน้ำ	-	- ภาพที่ 2.2-2 เครื่องควบแน่น (Condenser)

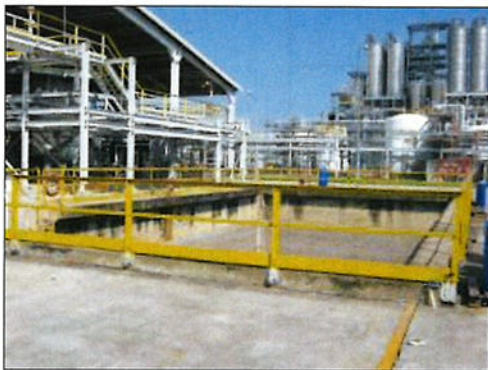
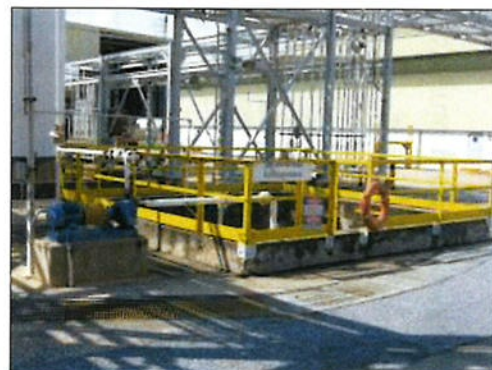
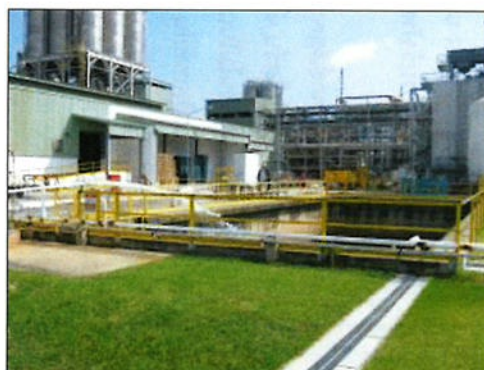
2. คุณภาพน้ำ	- ระบายน้ำจากการดับเพลิงและน้ำฝนปนเปื้อนส่งไปยังบ่อพักน้ำทิ้ง เพื่อตรวจสอบคุณภาพให้ได้ตามมาตรฐานน้ำทิ้งของกรมควบคุมมลพิษก่อนระบายออก	- ภายในพื้นที่โครงการ	- โครงการมีระบบจัดการกับน้ำทิ้งต่างๆ อย่างเหมาะสมดังนี้ <ul style="list-style-type: none"> <li>น้ำทิ้งที่มาจาก การดับเพลิงหรือน้ำฝนที่ปนเปื้อนจากกระบวนการผลิตจะส่งไปยังบ่อพักน้ำทิ้ง H-306 และ จะทำการบันทึกปริมาณและวิเคราะห์คุณภาพน้ำทุกครั้ง ก่อนส่งต่อไปยังบ่อพักน้ำทิ้งสุดท้าย H-304</li> <li>น้ำทิ้งที่มาจากลานเก็บวัตถุดิบ และลานเก็บผลิตภัณฑ์ของโครงการ (Tank Farm) จะส่งไปยังบ่อพักน้ำทิ้ง H-307 และ จะทำการบันทึกปริมาณและวิเคราะห์คุณภาพน้ำทุกครั้ง ก่อนส่งต่อไปยังบ่อพักน้ำทิ้งสุดท้าย H-304</li> <li>น้ำทิ้งที่มาจากลานถึงเก็บวัตถุดิบไวไฟจะถูกกักอยู่ในบ่อพักน้ำทิ้งสุดท้าย H-304</li> <li>พื้นที่ที่มีหลังคาคลุมและไม่มีการปนเปื้อนจะระบายน้ำฝนออกนอกโรงงานโดยตรง</li> </ul>	-	- ภาคผนวก ค-3 ผลการวิเคราะห์คุณภาพน้ำ - ภาคผนวก ข-3 บันทึกปริมาณของน้ำทิ้ง - ภาพที่ 2.2-3 บ่อรวบรวมน้ำเสีย (H-306, H-307 และ H-304)

บ่อรวบรวมน้ำเสีย H-306

บ่อรวบรวมน้ำเสีย H-307

บ่อรวบรวมน้ำเสีย H-304

2. คุณภาพน้ำ (ต่อ)	- ควบคุมน้ำระบายทิ้งจากระบบหล่อเย็นให้มีคุณภาพตามมาตรฐานน้ำทิ้งของกรมควบคุมมลพิษ	- ระบบน้ำหล่อเย็น	- โครงการมีการควบคุมน้ำทิ้งจากระบบน้ำหล่อเย็นโดยจะส่งไปยังบ่อกักน้ำทิ้ง H-306 และทำการบันทึกปริมาณและตรวจวิเคราะห์ คุณภาพน้ำทุกครั้งก่อนส่งต่อไปยังบ่อกักน้ำทิ้งสุดท้าย H-304 พบว่า ผลการวิเคราะห์คุณภาพน้ำทิ้งจากบ่อ H-306 และ H-304 ระหว่างเดือนกรกฎาคม ถึงธันวาคม พ.ศ. 2567 มีค่าอยู่ในเกณฑ์มาตรฐานกำหนด	-	- ภาคผนวก ค-3 ผลการวิเคราะห์คุณภาพน้ำ - ภาคผนวก ข-3 บันทึกปริมาณของน้ำทิ้ง - ภาพที่ 2.2-3 บ่อรวบรวมน้ำเสีย (H-306, H-307 และ H-304)

- ควบคุมน้ำระบายทิ้งจากหม้อไอน้ำให้มีคุณภาพตามมาตรฐานน้ำทิ้งของกรมควบคุมมลพิษ	- หม้อไอน้ำ	- โครงการมีการควบคุมน้ำทิ้งจากหม้อไอน้ำโดยจะส่งไปยังบ่อกักน้ำทิ้ง H-306 และทำการวิเคราะห์คุณภาพน้ำทุกครั้งก่อนส่งต่อไปยังบ่อกักน้ำทิ้งสุดท้าย H-304 พบว่า ผลการวิเคราะห์คุณภาพน้ำทิ้งจากบ่อ H-306 และ H-304 ระหว่างเดือนกรกฎาคม ถึงธันวาคม พ.ศ. 2567 มีค่าอยู่ในเกณฑ์มาตรฐานกำหนด	-	- ภาคผนวก ค-3 ผลการวิเคราะห์คุณภาพน้ำ - ภาคผนวก ข-3 บันทึกปริมาณของน้ำทิ้ง - ภาพที่ 2.2-3 บ่อรวบรวมน้ำเสีย (H-306, H-307 และ H-304)

2. คุณภาพน้ำ (ต่อ)	<p>- ควบคุมคุณภาพน้ำทิ้งที่ผ่านการบำบัดแล้วให้มีคุณภาพตามคุณภาพน้ำทิ้งของ กรมควบคุมมลพิษ ดังนี้</p> <ul style="list-style-type: none"> <li>• BOD &lt; 20 มิลลิกรัม/ลิตร</li> <li>• COD &lt; 120 มิลลิกรัม/ลิตร</li> <li>• SS &lt; 50 มิลลิกรัม/ลิตร (จากค่า TDS ในแหล่งรองรับน้ำทิ้ง)</li> <li>• Oil &amp; Grease &lt; 5 มิลลิกรัม/ลิตร</li> <li>• TOC &lt; 50 ส่วนในล้านส่วน</li> <li>• pH 5.5-9</li> </ul>	<p>- จุดปล่อยน้ำทิ้งจากบ่อพักน้ำทิ้ง (Sump) H-306, H-307 และ H-304</p>	<p>- โครงการมีการตรวจสอบคุณภาพน้ำทิ้งจากบ่อพักน้ำทิ้ง H-306 และ H-307 ตามเกณฑ์คุณภาพน้ำทิ้งที่กำหนด ดังนี้</p> <ul style="list-style-type: none"> <li>• มีการบันทึกปริมาตรของน้ำทิ้งที่ได้จากการคำนวณ ทุกครั้งที่มีการส่งไปยังบ่อพักน้ำทิ้งสุดท้าย H-304</li> <li>• ตรวจสอบค่า pH และ TOC ทุกครั้งก่อนการส่งไปยังบ่อพักน้ำทิ้งสุดท้าย H-304</li> <li>• ตรวจสอบค่า BOD, COD, SS, TDS, Oil &amp; Grease, TOC, pH, สี และอุณหภูมิ ทุก 3 เดือน</li> </ul> <p>- น้ำทิ้งจากบ่อพักน้ำทิ้งสุดท้าย H-304 จะตรวจวิเคราะห์คุณภาพน้ำตามเกณฑ์คุณภาพน้ำทิ้งที่กำหนด ดังนี้</p> <ul style="list-style-type: none"> <li>• บันทึกปริมาณน้ำที่ระบายออก BOD, COD, SS, TDS, Oil &amp; Grease, TOC, pH, สี และอุณหภูมิ โดยตรวจสอบเป็นประจำทุกเดือน</li> </ul>	-	<ul style="list-style-type: none"> <li>- ภาคผนวก ค-3 ผลการวิเคราะห์คุณภาพน้ำ</li> <li>- ภาคผนวก ข-3 บันทึกปริมาตรของน้ำทิ้ง</li> <li>- ภาพที่ 2.2-3 บ่อรวบรวมน้ำเสีย (H-306, H-307 และ H-304)</li> </ul>

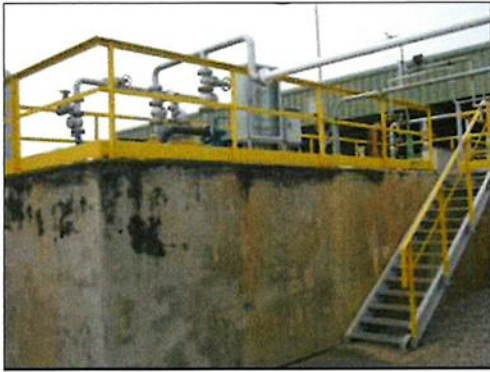
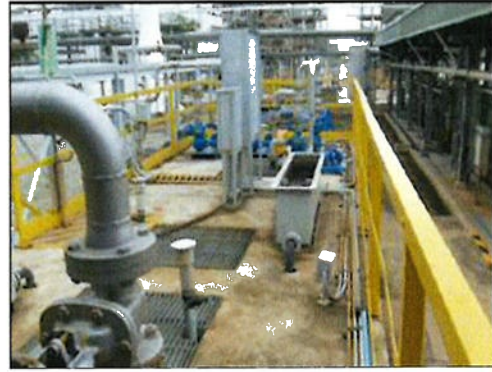
ภาพที่ 2.2-4 ระบบบำบัดน้ำเสียส่วนกลางของกลุ่มบริษัทร่วมทุนฯ

2. คุณภาพน้ำ (ต่อ)	- รวบรวมน้ำเสียจากอาคารสำนักงานไปบำบัดยังระบบบำบัดน้ำเสียส่วนกลาง (Domestic)	- ระบบบำบัดน้ำเสียส่วนกลาง (Domestic Wastewater Treatment Plant)	- โครงการได้รวบรวมน้ำทิ้งจากอาคารสำนักงานและกิจกรรมของพนักงานไว้ในบ่อรวมน้ำเสีย แล้วส่งไปบำบัดในระบบบำบัดน้ำเสียส่วนกลางของกลุ่มบริษัทฯ - น้ำทิ้งจากโรงอาหารจะถูกบำบัดเบื้องต้นโดยบ่อดักไขมันก่อนส่งไปบำบัดในระบบบำบัดน้ำเสียส่วนกลางของกลุ่มบริษัทฯ	-	- ภาพที่ 2.2-4 ระบบบำบัดน้ำเสียส่วนกลางของกลุ่มบริษัทฯ

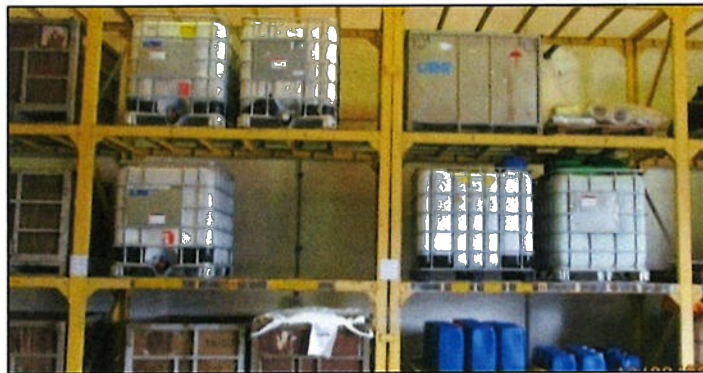
3. การจัดการกากของเสีย 3.1 กากของเสียจากกระบวนการผลิต เช่น ของเสียจากห้องปฏิบัติการ, Maintenance Solvent, น้ำมัน และไขมัน, ถังบรรจุวัตถุ, ถังเปล่า, วัสดุที่นำกลับมาใช้ใหม่ไม่ได้	- รวบรวมของเสียทั้งของเหลวและของแข็งส่งไปเผาในเตาเผาส่วนกลางของกลุ่มบริษัทฯ หรือนำส่งกำจัดเตาโดยหน่วยงานที่ได้รับอนุญาตจากหน่วยราชการที่เกี่ยวข้องก่อนดำเนินการทุกครั้ง	- พื้นที่ส่วนผลิต	- ของเสียจากห้องปฏิบัติการที่เป็นของเหลว จะถูกรวบรวมไว้และรอส่งไปกำจัดยังหน่วยงานที่ได้รับอนุญาตจากทางราชการ เช่น บริษัท เอส ซี ไอ อีโค เซอร์วิส จำกัด - สำหรับของเสียที่เป็นกระดาช ขวดพลาสติก และถังบรรจุวัตถุอันตราย จะถูกรวบรวมไว้และรอส่งไปกำจัดยังหน่วยงานที่ได้รับอนุญาตจากทางราชการ เช่น บริษัท ถูทอง รีไซเคิล จำกัด เป็นต้น - ของเสียที่มาจากการเก็บตัวอย่างวัตถุอันตรายและผลิตภัณฑ์จะนำกลับมาใช้ใหม่ในกระบวนการผลิต หากไม่สามารถนำกลับมาใช้ใหม่ได้จะส่งกำจัดยังหน่วยงานที่ได้รับอนุญาตจากทางราชการ เช่น บริษัท เอส ซี ไอ อีโค เซอร์วิส จำกัด และ/หรือ บริษัท ปูนซีเมนต์นครหลวง จำกัด (มหาชน) (โรงงาน 3) - วัสดุที่ไม่สามารถนำกลับมาใช้ใหม่ได้ เช่น ขี้เถ้าที่ได้จากการทำความสะอาดหม้อไอน้ำจะถูกรวบรวมใส่ถุงพลาสติกและบรรจุไว้ในถังปิด จากนั้นจะถูกรวบรวมแล้วส่งออกไปกำจัดภายนอก เช่น บริษัท อินทรี อีโคไซเคิล จำกัด		- ภาคผนวก ข-2 ใบกำกับขนส่ง (Manifest) - ภาคผนวก ข-4 เอกสารบันทึกชนิดคุณสมบัติ และปริมาณกากของเสีย - ภาคผนวก ข-5 หนังสือแจ้งผลการพิจารณาขออนุญาตให้นำสิ่งปฏิกูลหรือวัสดุที่ไม่ใช้แล้วออกนอกบริเวณโรงงาน - ภาคผนวก ข-6 แบบตรวจสภาพรถขนส่ง - ภาพที่ 2.2-5 จุดรวบรวมของเสีย

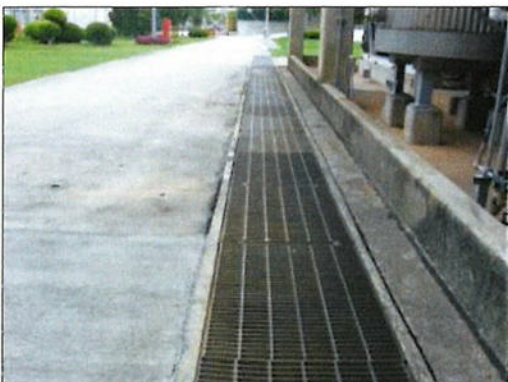
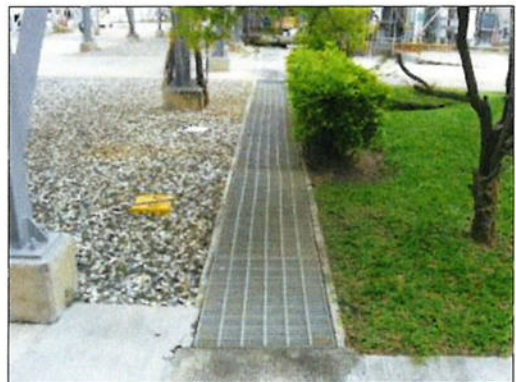
6. การระบายน้ำและป้องกันท่วม	- รวบรวมน้ำฝนที่ไม่มีการปนเปื้อนลงสู่รางระบายแบบเปิดก่อนระบายลงสู่รางระบายน้ำของการนิคมฯ	- พื้นที่การผลิตที่มีหลังคาคลุมอาคารและพื้นที่ไม่มีอุปกรณ์การผลิต	- โครงการมีการระบายน้ำฝนจากพื้นที่การผลิตที่มีหลังคาคลุม อาคารสำนักงาน และพื้นที่ที่ไม่มีอุปกรณ์ที่เกี่ยวข้องกับการผลิตลงสู่รางระบายน้ำแบบเปิดก่อนระบายลงสู่รางระบายน้ำของการนิคมฯ	-	- ภาพที่ 2.2-12 รางระบายน้ำฝน

- รวบรวมน้ำฝนปนเปื้อนและน้ำจากการดับเพลิงไปยังบ่อพักเพื่อตรวจสอบและบำบัด (ถ้าจำเป็น) ก่อนระบายสู่รางระบายน้ำของการนิคมฯ	- พื้นที่การผลิตและบริเวณลานถึง	- โครงการจะทำการรวบรวมน้ำฝนที่มีโอกาสปนเปื้อนหรือน้ำจากการดับเพลิงไปยังบ่อพักน้ำทิ้งเพื่อตรวจสอบคุณภาพน้ำให้มีค่าอยู่ในเกณฑ์มาตรฐานก่อนระบายออกสู่รางระบายน้ำของการนิคมฯ ทั้งนี้ ระบบรางระบายน้ำฝนและน้ำเสียของโครงการแยกจากกันอย่างชัดเจน	-	- ภาคผนวก ข-10 ผังการระบายน้ำในพื้นที่ - ภาพที่ 2.2-3 บ่อรวบรวมน้ำเสีย (H-306, H-307 และ H-304) - ภาพที่ 2.2-12 รางระบายน้ำฝน - ภาพที่ 2.2-13 รางระบายน้ำเสีย

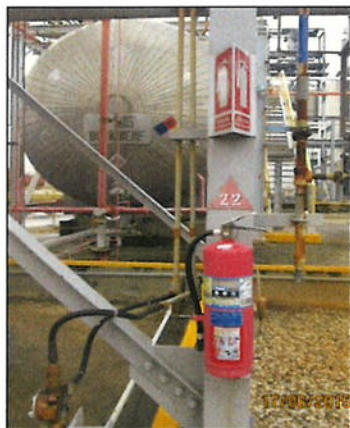
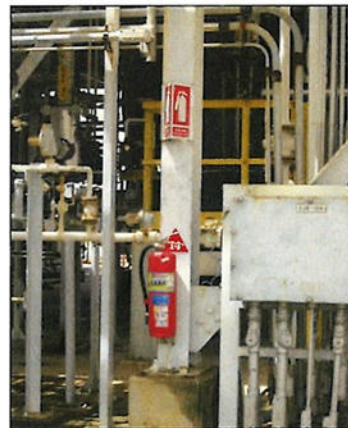
10. การศึกษาอันตรายร้ายแรง	- จัดเตรียมระบบ/อุปกรณ์สำหรับดับเพลิง ได้แก่ <ul style="list-style-type: none"> <li>• ระบบกระจายน้ำดับเพลิง</li> <li>• Hydrants และปืนฉีดน้ำ</li> <li>• ถังดับเพลิง</li> <li>• ระบบสัญญาณเตือนภัย</li> <li>• ระบบจ่ายโฟม</li> </ul>	- ภายในพื้นที่โครงการ	- โครงการมีการจัดเตรียมระบบและอุปกรณ์ดับเพลิงประกอบด้วย <ul style="list-style-type: none"> <li>• ถังเก็บน้ำความจุ 12,000 ลบ.ม. และปั๊ม 3 ตัว สามารถจ่ายน้ำได้อย่างเพียงพอภายในโครงการ คือ 800 ลบ.ม./ชม./เครื่อง ซึ่งถังเก็บน้ำ และปั๊มสูบน้ำดับเพลิงนี้จะใช้ร่วมกับโครงการอื่นๆ ในกลุ่มบริษัทร่วมทุนฯ ที่ได้มีการออกแบบให้สามารถรองรับกรณีเกิดเหตุฉุกเฉินที่รุนแรงที่สุดแล้ว</li> <li>• มีอุปกรณ์ในการดับเพลิงต่างๆ ครบถ้วน ได้แก่ ระบบหัวฉีดน้ำ (Monitor gun) ระบบฉีดพ่นน้ำ (Water Spray &amp; Deluge System) ถังดับเพลิงชนิดผงเคมีแห้ง และคาร์บอนไดออกไซด์สำหรับห้องควบคุม และห้อง MCC ระบบสัญญาณเตือนภัย และระบบจ่ายโฟม ทั้งนี้ มีการทดสอบการทำงานตามระยะเวลาที่กำหนดเป็นประจำ</li> </ul>	-	- ภาคผนวก ข-23 ตัวอย่างเอกสารการตรวจสอบการทำงานของอุปกรณ์ด้านความปลอดภัย - ภาพที่ 2.2-20 ระบบและอุปกรณ์ดับเพลิง

ถังดับเพลิง บริเวณถังเก็บวัตถุดิบ

ถังดับเพลิง บริเวณพื้นที่ผลิต

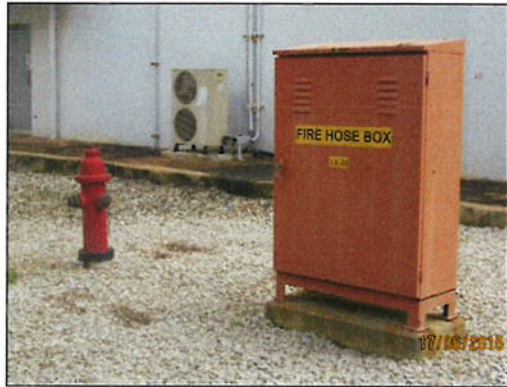
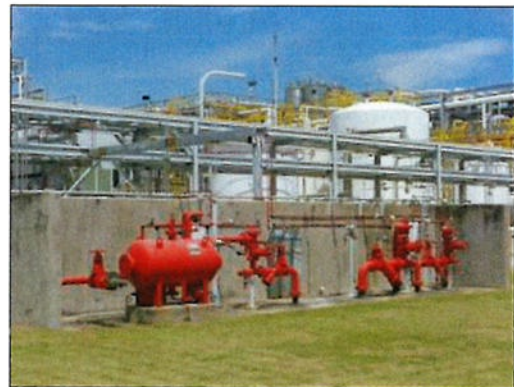
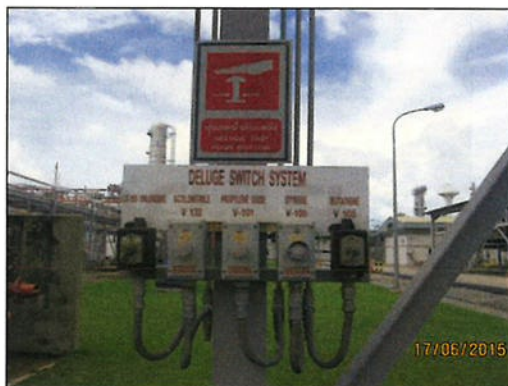
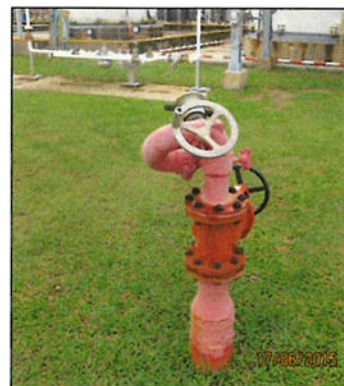
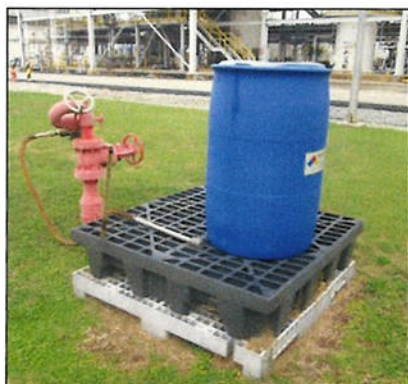
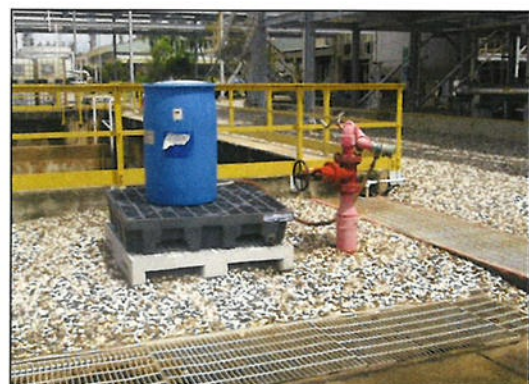
สายดับเพลิง บริเวณพื้นที่ผลิต

ถังเก็บโฟมและระบบจ่ายโฟม

ปุ่มกดน้ำดับเพลิง บริเวณถังเก็บวัตถุดิบ

ปืนฉีดน้ำดับเพลิง บริเวณถังเก็บวัตถุดิบ

ปืนฉีดน้ำดับเพลิง และโฟมดับเพลิง บริเวณถังเก็บวัตถุดิบ

ฉีดน้ำดับเพลิง และโฟมดับเพลิง บริเวณอาคารเก็บวัตถุดิบ

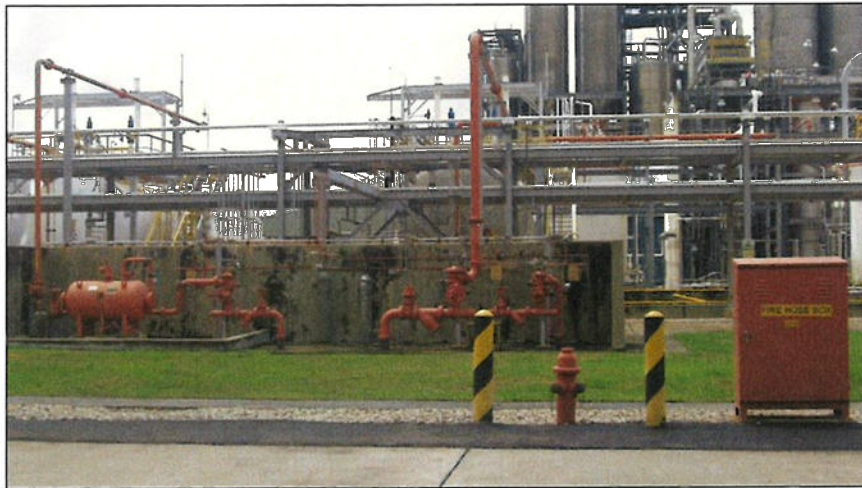
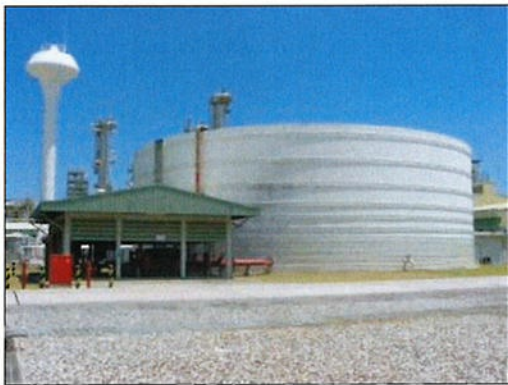
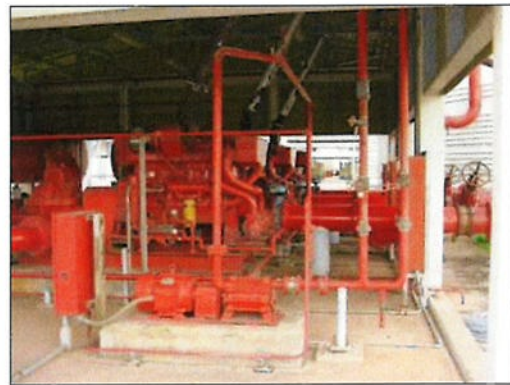
ภาพที่ 2.2-20 (ต่อ) ระบบและอุปกรณ์ดับเพลิง

ฉีดน้ำดับเพลิง และโฟมดับเพลิง บริเวณอาคารเก็บวัตถุดิบ (ต่อ)

ถังเก็บน้ำดับเพลิง

ปั๊มน้ำดับเพลิง

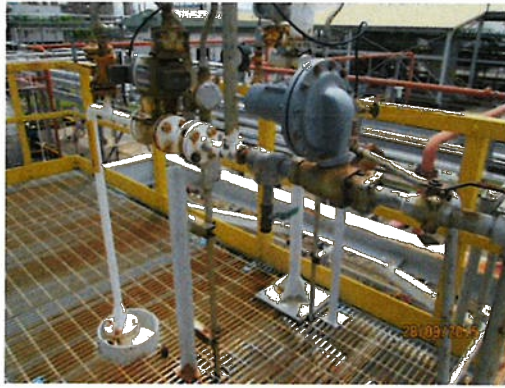
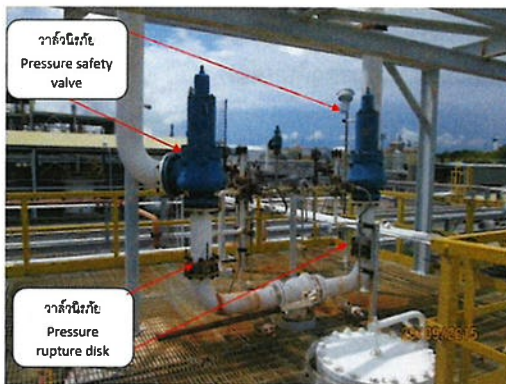
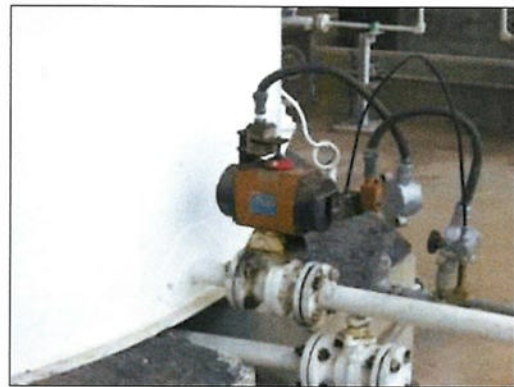
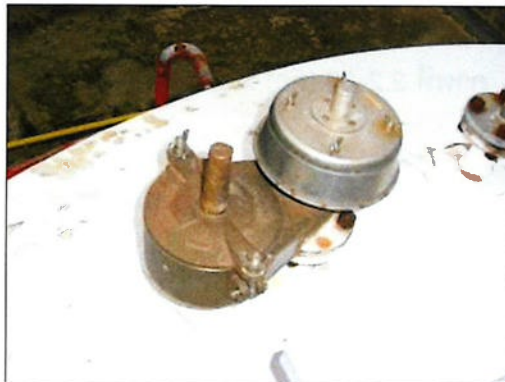
- จัดให้มีอุปกรณ์ความปลอดภัยและอุปกรณ์ควบคุมที่เหมาะสม	- ภายในพื้นที่โครงการ	- โครงการจัดให้มีอุปกรณ์ควบคุมความปลอดภัย โดยมีการออกแบบรายละเอียดโครงการในด้านความปลอดภัย ดังนี้ <ul style="list-style-type: none"> <li>ใช้ระบบควบคุมอัตโนมัติจากส่วนกลางทำให้การผลิตเป็นไปอย่างคงที่ โดยระบบจะแจ้งเตือนพนักงานและหยุดกระบวนการผลิต หากเกิดเหตุการณ์ฉุกเฉิน</li> <li>การติดตั้งอุปกรณ์ควบคุมหรือตรวจสอบตัวแปรต่างๆ เช่น ความดันอุณหภูมิ ระดับก๊าซไวไฟ ซึ่งจะติดตั้งสำรองเผื่อไว้เสมอ เพื่อให้แน่ใจว่าจะสามารถควบคุมและตรวจสอบได้ตลอดเวลา และอุปกรณ์ทางอิเล็กทรอนิกส์ต่างๆ จะถูกติดตามผลโดยคอมพิวเตอร์ควบคุมส่วนกลาง</li> <li>ติดตั้งวาล์วตัดแยกกระบอก (Block Valve) ที่ภาชนะบรรจุสารเคมีที่เป็นอันตรายทุกชนิด</li> </ul> - ติดตั้ง Safety Relief Valve หรือ Rupture Disc ที่ภาชนะบรรจุสารเคมีที่เป็นอันตราย ทั้งนี้เพื่อป้องกันมิให้เกิดกรณีความดันในภาชนะสูงเกินปกติ นอกจากนั้นยังมีการตรวจสอบและปรับหรือเปลี่ยนตามระยะเวลาที่กำหนด		- ภาคนวท ข-23 ตัวอย่างเอกสารการตรวจสอบการทำงานของอุปกรณ์ด้านความปลอดภัย - ภาพที่ 2.2-21 อุปกรณ์ความปลอดภัยและอุปกรณ์ควบคุมด้านความปลอดภัย

วาล์วควบคุมความดัน Pressure Control Valve

วาล์วนิรภัย และอุปกรณ์ระบายความดัน (Rupture Disc) ป้องกันระบบถึงปฏิกรณ์

วาล์วตัดแยกระบบในกรณีฉุกเฉิน (Emergency Block Valve)

วาล์วระบายความดันและป้องกันการเกิดสุญญากาศ (Pressure-Vacuum Relief Valve) สำหรับถังเก็บสารเคมี

10. การศึกษาอันตรายร้ายแรง (ต่อ)	- (ต่อ) จัดให้มีอุปกรณ์ความปลอดภัยและอุปกรณ์ควบคุมที่เหมาะสม	- ภายในพื้นที่โครงการ	ออกแบบระยะห่างระหว่างอาคารหรือหน่วยผลิตต่างๆ ให้มีระยะห่างอย่างน้อย ดังนี้ <ul style="list-style-type: none"> <li>Reactor ห่างจากอาคารปฏิบัติงาน 26 เมตร</li> <li>ถังเก็บสารเคมีไวไฟ ห่างจากอาคารปฏิบัติงาน 60 เมตร</li> <li>ถังเก็บสารเคมีไวไฟ ห่างจาก Reactor 60 เมตร</li> <li>Reactor ห่างจาก Utilities 50 เมตร</li> </ul> - เลือกอุปกรณ์และเครื่องมือโดยคำนึงถึงหลักความปลอดภัย - จัดเตรียมอุปกรณ์เพื่อความปลอดภัยภายในโครงการ โดยเฉพาะพื้นที่ที่อาจเป็นอันตราย เช่น จัดเตรียมฝักบัวและอ่างล้างตาฉุกเฉิน ถังดับเพลิง และอุปกรณ์ช่วยหายใจ เป็นต้น	-	- ภาพที่ 2.2-20 ระบบและอุปกรณ์ดับเพลิง - ภาพที่ 2.2-21 อุปกรณ์ความปลอดภัยและอุปกรณ์ควบคุมด้านความปลอดภัย
