ผลการปฏิบัติตามมาตรการป้องกัน  
และแก้ไขผลกระทบสิ่งแวดล้อม

### การติดตามตรวจสอบการปฏิบัติตามมาตรการป้องกัน และแก้ไขผลกระทบสิ่งแวดล้อม

สำหรับการติดตามตรวจสอบผลการปฏิบัติตามมาตรการป้องกันและแก้ไขผลกระทบสิ่งแวดล้อม โครงการ เดอะ คิท์ บางกะดี (ระยะดำเนินการ) ระหว่างเดือนกรกฎาคม-ธันวาคม พ.ศ. 2567 บริษัทที่ปรึกษาฯ ได้ดำเนินการตรวจสอบด้วยวิธีการต่าง ๆ ดังนี้

#### 2.2 ผลการติดตามตรวจสอบ

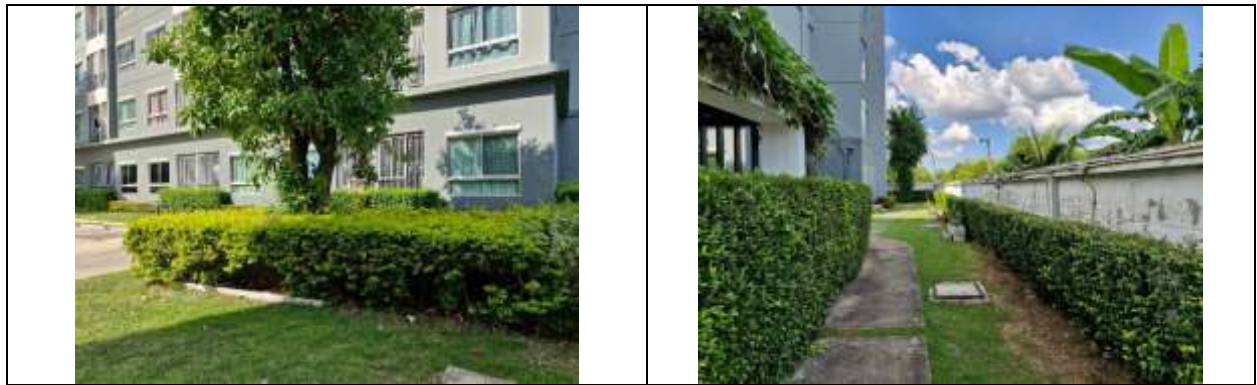
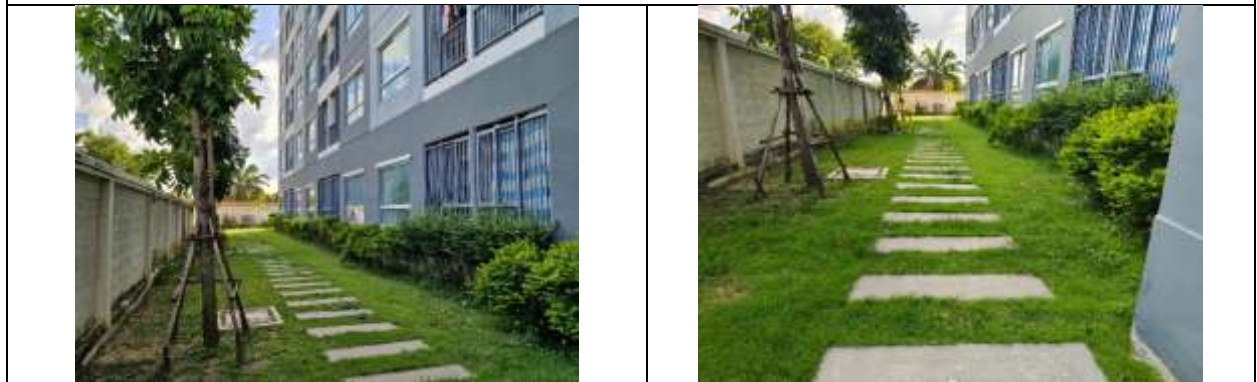
3. คอยดูแลรักษาพื้นที่สีเขียว และต้นไม้ของโครงการให้ดูดีสวยงามอยู่เสมอ	✓	จากการสำรวจพื้นที่โครงการ เมื่อวันที่ 19 พฤศจิกายน 2567 พบว่า พื้นที่สีเขียวภายในโครงการอยู่ในสภาพที่สมบูรณ์ โดย โครงการจัดให้มีเจ้าหน้าที่ดูแลความเรียบร้อยของพื้นที่สีเขียวภายในโครงการให้อยู่ในสภาพดีอยู่เสมอ	-	รูปที่ 2-1 พื้นที่สีเขียวภายในโครงการ

12. ดูแลรักษาพื้นที่สีเขียวและต้นไม้ในโครงการให้ดู ดีสวยงามเสมอ	✓	จากการสำรวจพื้นที่โครงการเมื่อวันที่ 19 พฤศจิกายน 2567 และจากการสัมภาษณ์เจ้าหน้าที่ พบว่า โครงการ จัดให้มีเจ้าหน้าที่ดูแลความเรียบร้อยของพื้นที่สีเขียวให้ อยู่ในสภาพดีอย่างสม่ำเสมอ โดยสภาพพื้นที่สีเขียว ภายในโครงการมีสภาพสมบูรณ์ สะอาด และเป็น ระเบียบเรียบร้อย	-	รูปที่ 2-1 พื้นที่สีเขียวภายใน โครงการ

4. รักษาสภาพธรรมชาติ และดูแลต้นไม้ในโครงการให้ดีอยู่เสมอ เพื่อช่วยเป็นแนวดูดซับเสียงจากภายนอกได้	✓	จากการสำรวจพื้นที่โครงการเมื่อวันที่ 19 พฤศจิกายน 2567 พบว่า โครงการจัดให้มีการดูแลรักษาพื้นที่สีเขียวให้มีความสมบูรณ์ เจ้าหน้าที่ดูแลความเรียบร้อยของพื้นที่สีเขียวให้อยู่ในสภาพดีอย่างสม่ำเสมอ โดยสภาพพื้นที่สีเขียวภายในโครงการมีสภาพสมบูรณ์ และเป็นระเบียบเรียบร้อย	-	รูปที่ 2-1 พื้นที่สีเขียวภายใน โครงการ

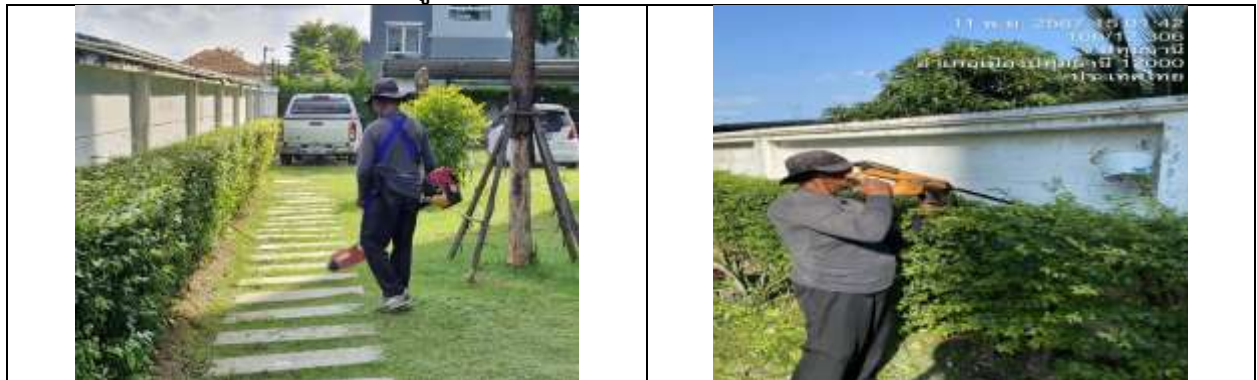
10. จัดให้มีพื้นที่สีเขียวขนาด 4,063.02 ตารางเมตร คิดเป็นสัดส่วน 1 คนต่อพื้นที่สีเขียว 1.28 ตารางเมตร บริเวณชั้นล่างของโครงการ เพื่อช่วยดูดซับมลพิษทางอากาศ และกรองฝุ่นละออง ช่วยลดการสะท้อนแสง และเพิ่มความนุ่มนวลสบายตา และทำให้อาคารโครงการไม่แข็งกระด้างเกิดภูมิทัศน์ที่ดีทั้งจากการมองภายในโครงการ และจากภายนอกสู่ภายในโครงการ	✓	จากการสำรวจพื้นที่โครงการเมื่อวันที่ 19 พฤศจิกายน 2567 พบว่า โครงการจัดให้มีพื้นที่สีเขียวเฟส 1 และเฟส 2 โดยมีการปลูกต้นไม้ยืนต้น ไม้พุ่ม และคลุมดิน บริเวณชั้นล่างของโครงการเพื่อช่วยดูดซับมลพิษทางอากาศ และกรองฝุ่นละออง โดยมีเจ้าหน้าที่โครงการที่ได้รับมอบหมายดูแลรักษาให้มีความสมบูรณ์อยู่เสมอ ทั้งนี้ เฟส 3 โครงการได้ยกเลิกการพัฒนา	เนื่องจากโครงการยกเลิกการพัฒนาเฟส 3 จึงไม่มีพื้นที่สีเขียวในเฟสนี้	รูปที่ 2-1 พื้นที่สีเขียวภายในโครงการ  รูปที่ 2-2 การดูแลรักษาพื้นที่สีเขียวภายในโครงการ

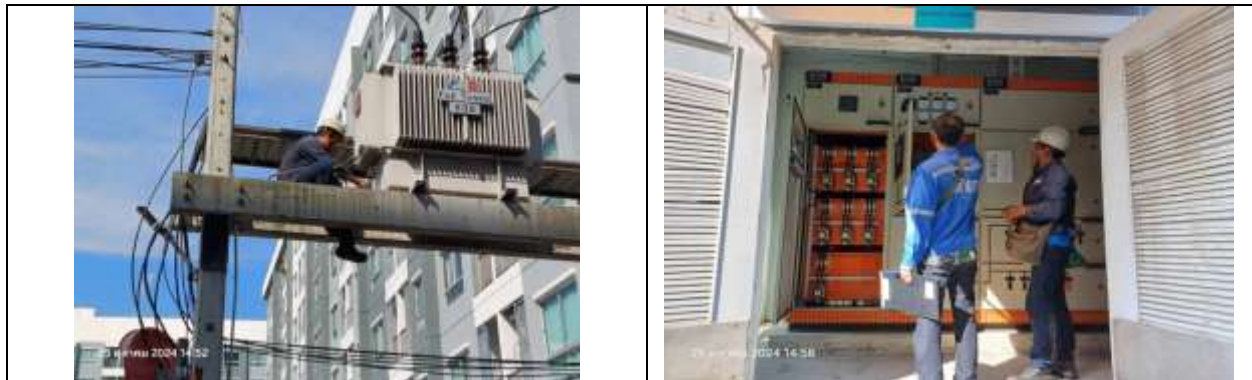
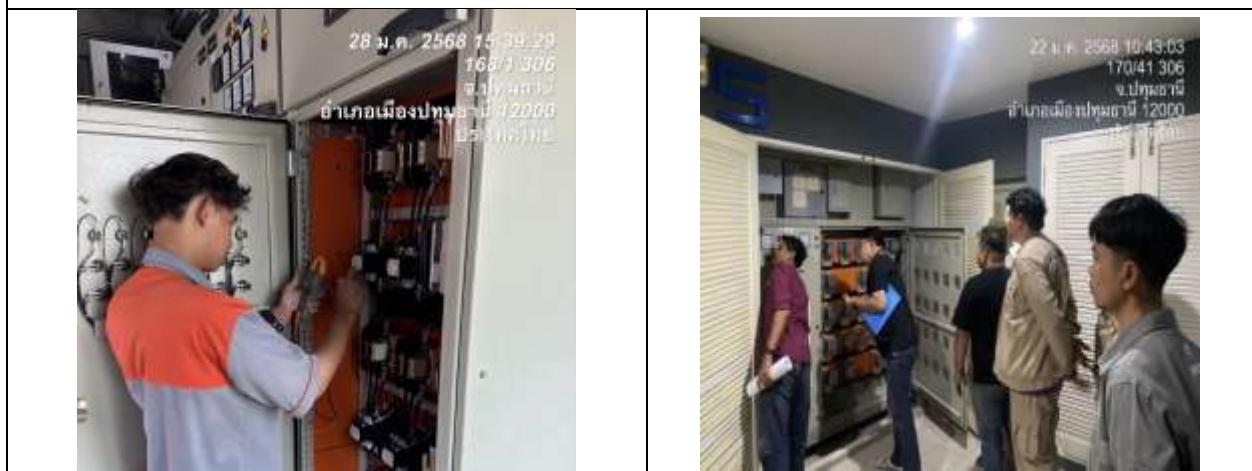
รูปที่ 2-4 การดูแลและบำรุงรักษาเครื่องจักรและอุปกรณ์ไฟฟ้า

3. ตรวจสอบอุปกรณ์เครื่องใช้ไฟฟ้าและเครื่องจักร เช่น ปั๊มน้ำ เครื่องปรับอากาศ เป็นต้น ให้มีประสิทธิภาพดีอยู่เสมอ เพื่อป้องกันเสียงดังจากการทำงานที่ขาดประสิทธิภาพ	✓	จากการสัมภาษณ์เจ้าหน้าที่โครงการ และจากการทวนสอบเอกสารของโครงการ พบว่า โครงการจัดให้มีช่างประจำโครงการ ทำการตรวจสอบและบำรุงรักษา อุปกรณ์ไฟฟ้า และเครื่องจักรต่างๆ เช่น ปั๊มน้ำและเครื่องปรับอากาศ รวมทั้งมีการดูแลรักษาและซ่อมบำรุงให้มีประสิทธิภาพดีอยู่เสมอ เพื่อป้องกันเสียงดังจากการทำงานของอุปกรณ์ดังกล่าว	-	รูปที่ 2-3 การดูแลบำรุงรักษา ระบบปรับอากาศ  รูปที่ 2-4 การดูแลและ บำรุงรักษาเครื่องจักร และอุปกรณ์ไฟฟ้า

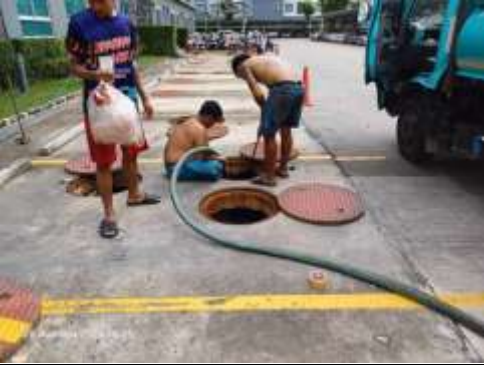
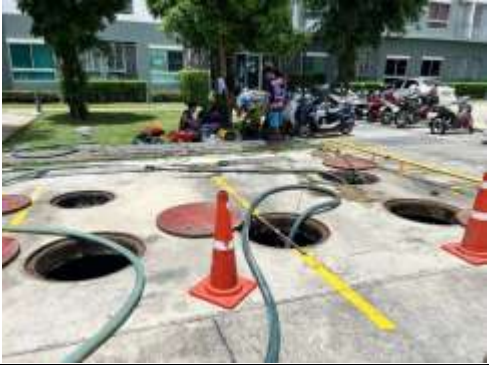
7. สูบกากตะกอนออกจากบ่อเกรอะทุก 2 ปี และถึงเก็บตะกอนทุกหนึ่งเดือนหรือเมื่อบ่อเกรอะเต็ม	✓	จากการสัมภาษณ์เจ้าหน้าที่โครงการ และการทวนสอบเอกสาร พบว่า ในปี 2567 สำหรับโครงการได้จัดให้มีการสูบกากตะกอนออกจากบ่อเกรอะ โดยโครงการได้ดำเนินการสูบตะกอนในช่วงเดือนสิงหาคม 2567 ทั้งนี้ โครงการได้จัดให้มีเจ้าหน้าที่โครงการทำหน้าที่ตรวจสอบปริมาณกากตะกอนบ่อเกรอะเป็นประจำ	-	รูปที่ 2-5 ระบบบำบัดน้ำเสียของโครงการ

การสูบลากตะกอนจากบ่อเกรอะและถังเก็บตะกอน

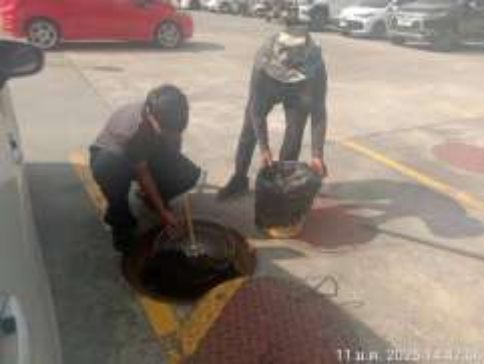
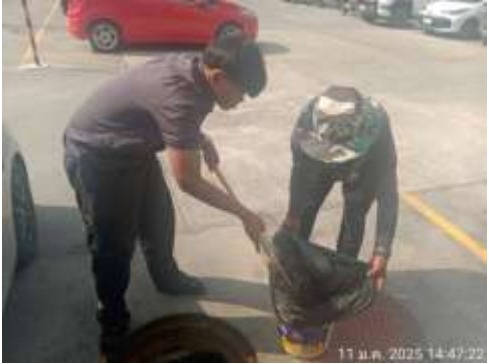
การตักกากไขมันออกจากระบบบำบัดน้ำเสีย		
รูปที่ 2-5 ระบบบำบัดน้ำเสียโครงการ (ต่อ)

10. ให้แม่บ้านตักกากตะกอนที่บ่อดักไขมันทุกวันนำไปตากแดดบริเวณลานตาก ก่อนเก็บใส่ถุงดำมัดปากถุงให้เรียบร้อยเก็บในห้องพักขยะเปียก เพื่อรอการนำไปใช้ประโยชน์หรือกำจัดต่อไป	✓	จากการสัมภาษณ์เจ้าหน้าที่โครงการ และจากการทวนสอบภาพถ่าย พบว่า โครงการได้มีการตักกากตะกอนที่บ่อดักไขมันเพื่อนำไปกำจัด โดยความถี่ในการตักไปกำจัดดำเนินการตามความเหมาะสม ตามปริมาณกากไขมันที่เกิดขึ้นภายในบ่อดักไขมัน		รูปที่ 2-5 ระบบบำบัดน้ำเสียของโครงการ

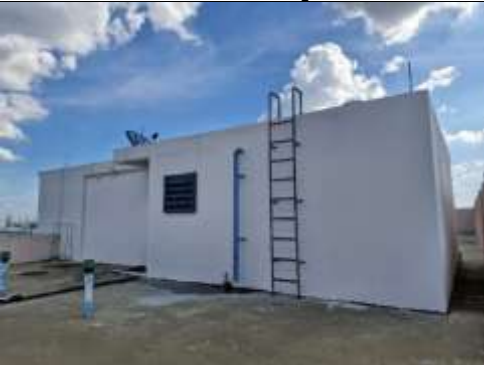
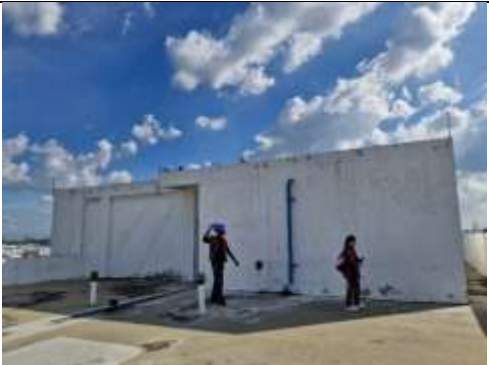
เฟส 1		เฟส 2
ถังสำรองน้ำใช้ชั้นดาดฟ้า		
รูปที่ 2-6 ถังสำรองน้ำใช้ของโครงการ

5. ตรวจสอบโครงสร้างถังเก็บน้ำใต้ดินและดาดฟ้าให้มีความมั่นคงแข็งแรง ไม่มีรอยร้าว และรอยร้าวที่จะทำให้เกิดการปนเปื้อนของน้ำภายนอกเข้าสู่ถังเก็บน้ำได้	✓	จากการสัมภาษณ์เจ้าหน้าที่ พบว่า โครงการมีการตรวจสอบสภาพของถังเก็บน้ำใต้ดินและถังเก็บน้ำชั้นดาดฟ้าเป็นประจำ ให้อยู่ในสภาพสมบูรณ์อยู่เสมอ	-	<b>รูปที่ 2-6</b> ถังสำรองน้ำใช้ของโครงการ

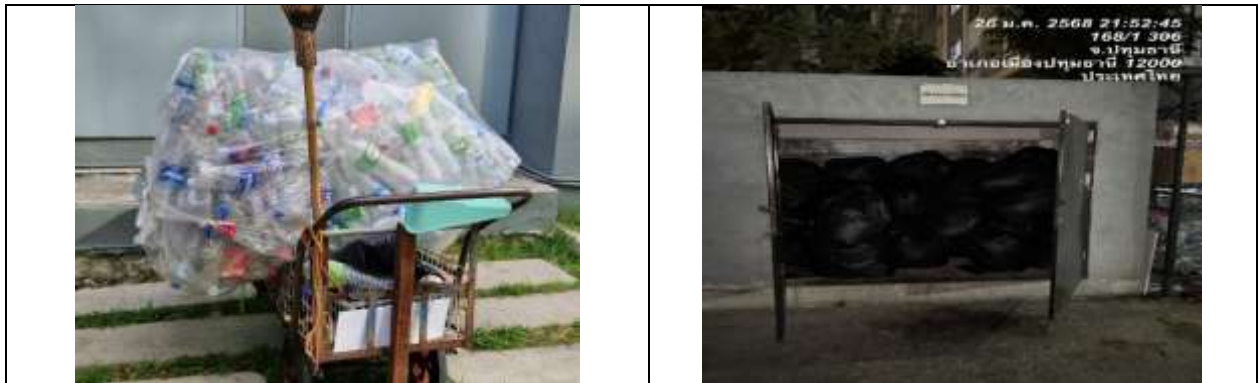
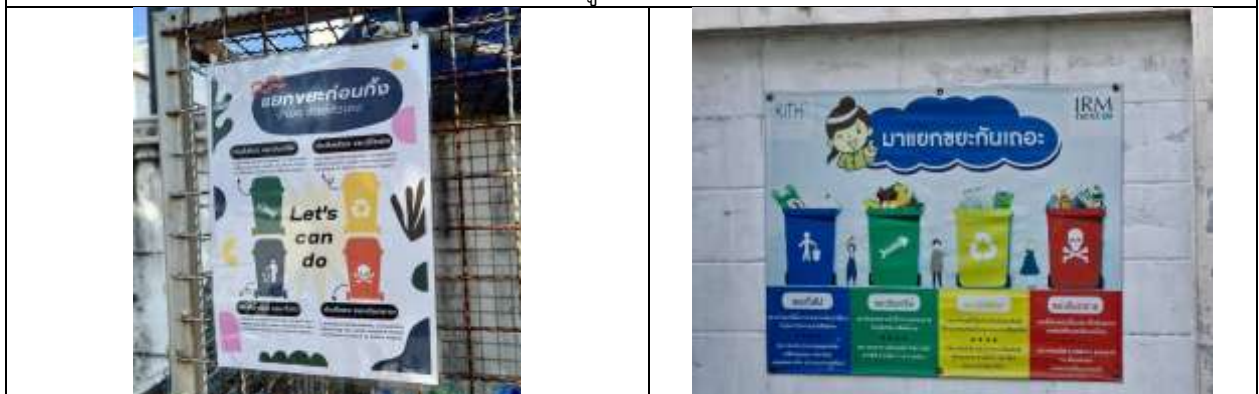
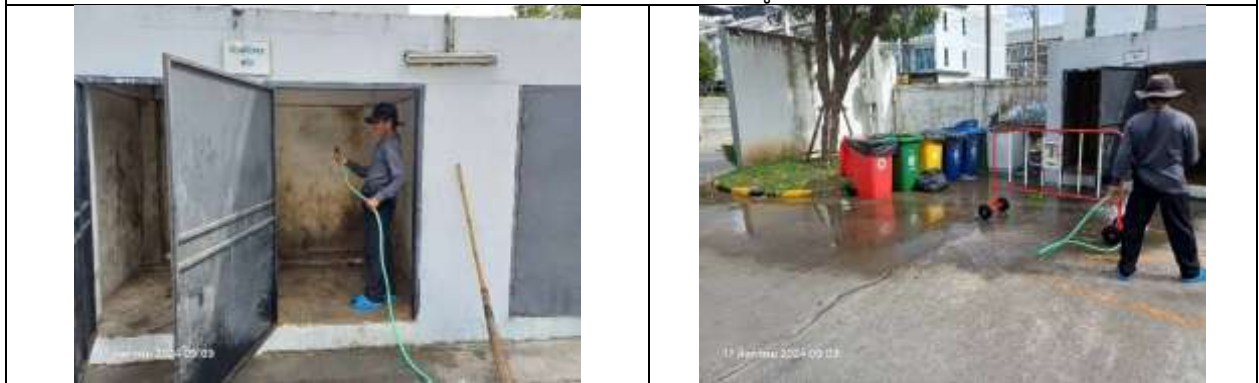
รูปที่ 2-7 การจัดการมูลฝอย (ต่อ)

7. ส่งเสริม และเผยแพร่/ประชาสัมพันธ์ผ่านทางแผ่นพับใบปลิวให้ผู้พักอาศัยในโครงการรู้จักและเข้าใจหลักการง่าย ๆ ในการลดปริมาณขยะ เช่น หลัก 4R นั่นคือ Repair (ซ่อมแซม) Reduce (ลด) Reuse (ใช้ซ้ำ) Recycle (แปรรูปนำกลับมาใช้ใหม่)	○	จากการสัมภาษณ์เจ้าหน้าที่ พบว่า โครงการจัดให้มีการประชาสัมพันธ์เกี่ยวกับการรณรงค์ในหลักการลดปริมาณ และการคัดแยกมูลฝอยให้แก่ผู้พักอาศัย โดยมีการติดป้ายบริเวณห้องพักมูลฝอยรวม และบอร์ดประชาสัมพันธ์ของโครงการ	-	รูปที่ 2-7 การจัดการมูลฝอย

การคัดแยกมูลฝอยของโครงการ

การประชาสัมพันธ์การคัดแยกมูลฝอย

การล้างทำความสะอาดห้องพักมูลฝอยรวมโครงการ

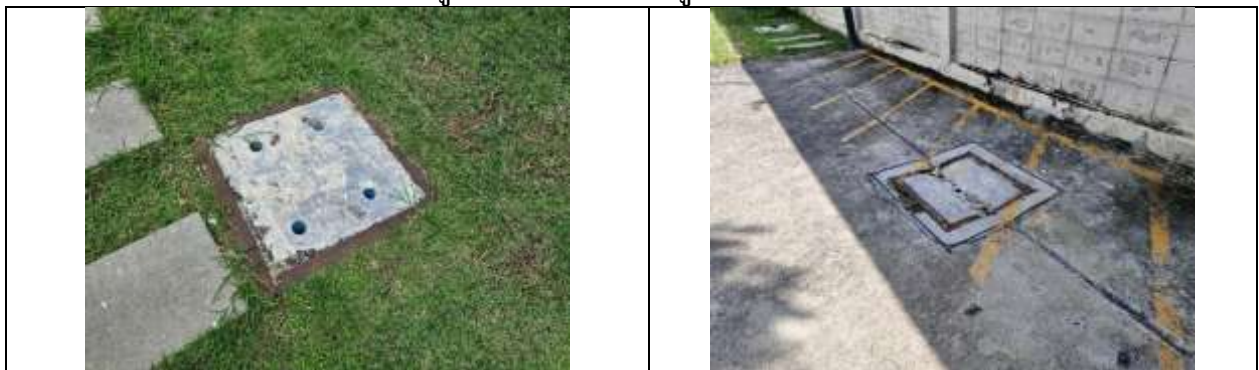
3. จัดให้มีบ่อตรวจคุณภาพน้ำทิ้ง 1.1x2.3x1.5 ม. จำนวน 1 จุด ของแต่ละเฟส พร้อมฝาตะแกรงเหล็ก ขนาด 0.5x0.8 ม. จำนวน 2 ฝา เพื่อให้เห็นสภาพน้ำทิ้ง	✓	จากการสำรวจพื้นที่โครงการเมื่อวันที่ 19 พฤศจิกายน 2567 พบว่า โครงการจัดให้มีบ่อตรวจคุณภาพน้ำทิ้ง จำนวน 1 จุด ของแต่ละเฟส พร้อมฝาตะแกรงเหล็กขนาด จำนวน 2 ฝา เพื่อสามารถมองเห็นสภาพน้ำทิ้งได้อยู่เสมอ ทั้งนี้ เนื่องจากโครงการยกเลิกการพัฒนาเฟส 3 จึงไม่มีบ่อตรวจคุณภาพน้ำทิ้ง ในเฟสนี้	-	รูปที่ 2-8 ระบบระบายน้ำ

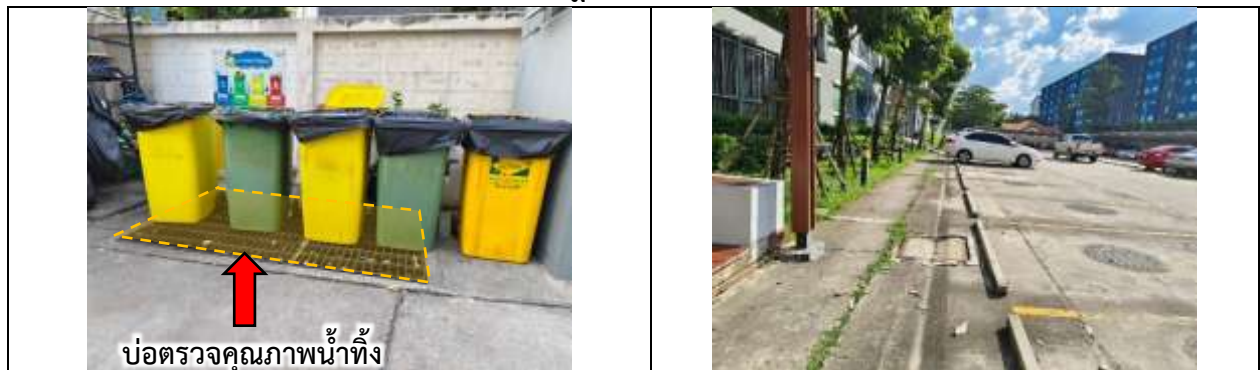
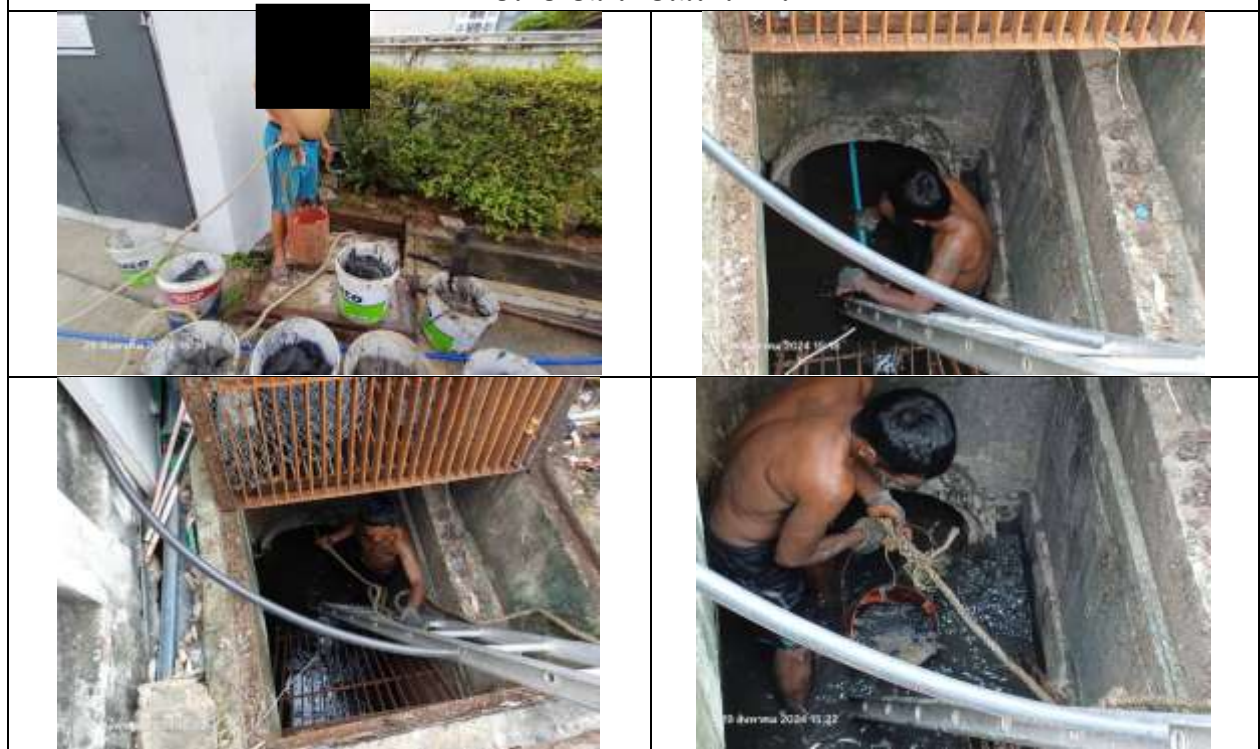
รูปที่ 2-8 ระบบระบายน้ำ (ต่อ)

ท่อระบายน้ำภายในโครงการ

การขุดลอกท่อระบายน้ำและบ่อกักน้ำภายในโครงการ

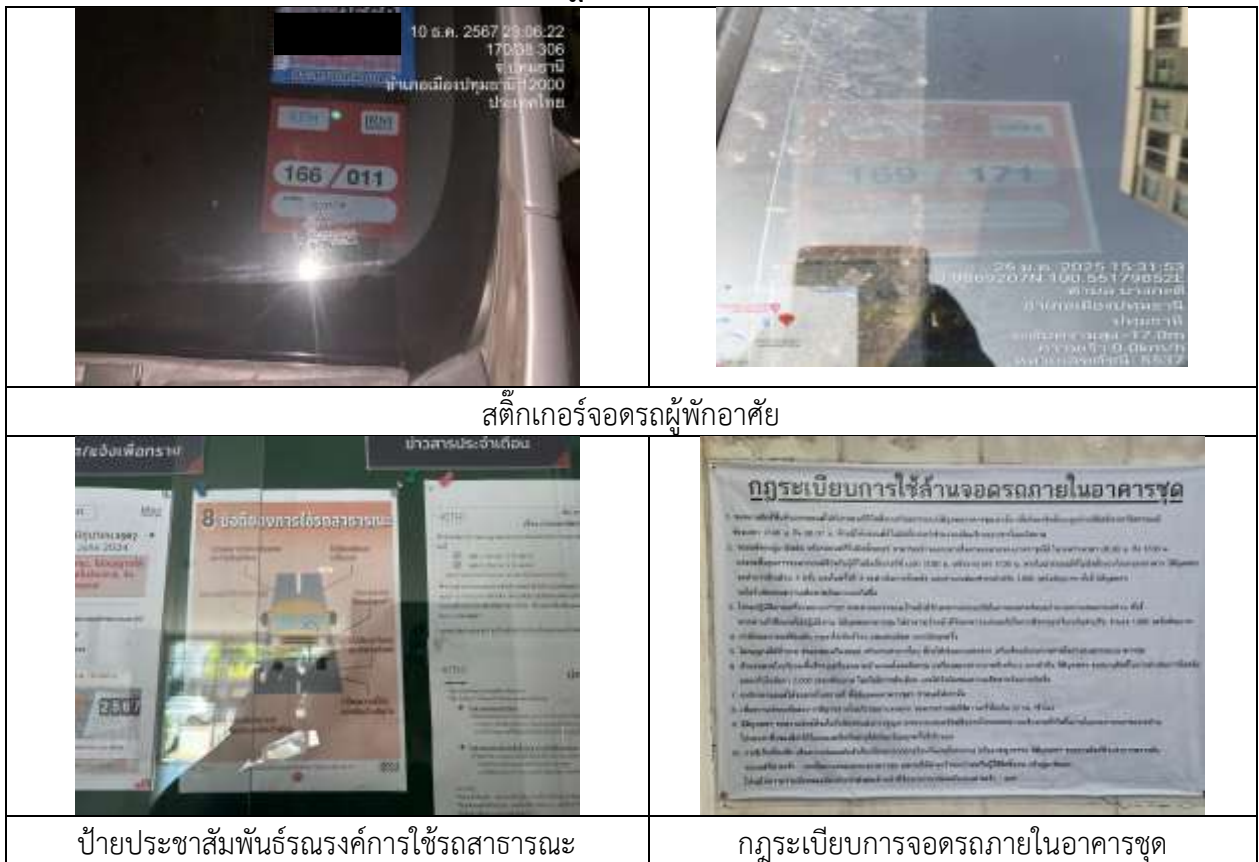
รูปที่ 2-10 การจัดการจราจรภายในโครงการ (ต่อ)

8. ติดป้ายประกาศให้ดับเครื่องยนต์ทันทีเมื่อจอดทั้งภาษาไทยและภาษาอังกฤษ ติดตั้งไว้บริเวณที่สามารถมองเห็นได้	✓	จากการสำรวจพื้นที่โครงการเมื่อวันที่ 19 พฤศจิกายน 2567 พบว่า โครงการมีการติดตั้งป้ายให้ผู้พักอาศัยดับเครื่องยนต์ทันทีเมื่อจอดรถ บริเวณที่จอดรถของโครงการ รวมทั้งจัดให้มีเจ้าหน้าที่รักษาความปลอดภัยดูแลความเรียบร้อยบริเวณที่จอดรถตลอดเวลา	-	รูปที่ 2-10 การจัดการจราจรภายในโครงการ

1.4 ระดับเสียง	1. จำกัดความเร็วรถเมื่อเข้าสู่พื้นที่โครงการให้มีความเร็วไม่เกิน 30 กม./ชม.	✓	จากการสำรวจพื้นที่โครงการเมื่อวันที่ 19 พฤศจิกายน 2567 พบว่า โครงการได้การควบคุมความเร็วรถภายในโครงการ โดยมีการติดตั้งป้ายจำกัดความเร็วของรถภายในพื้นที่โครงการให้มีความเร็วไม่เกิน 10 กม./ชม	-	รูปที่ 2-10 การจัดการจราจร ภายในโครงการ

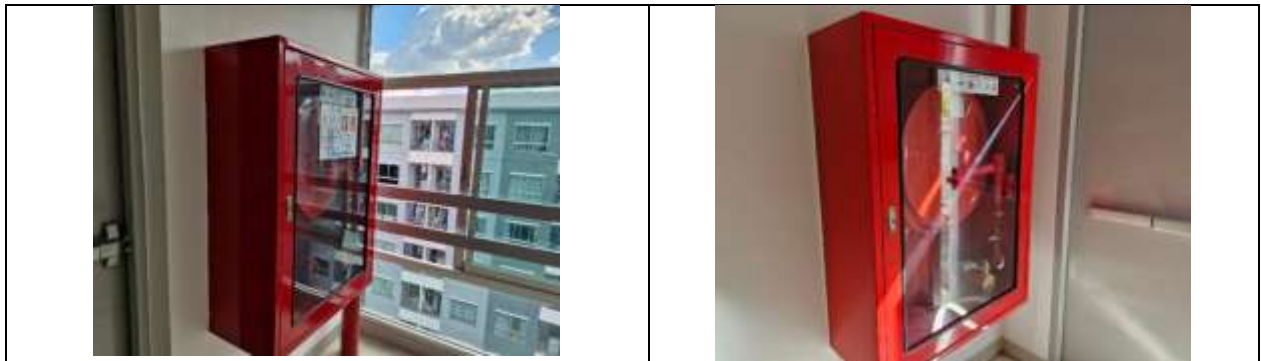
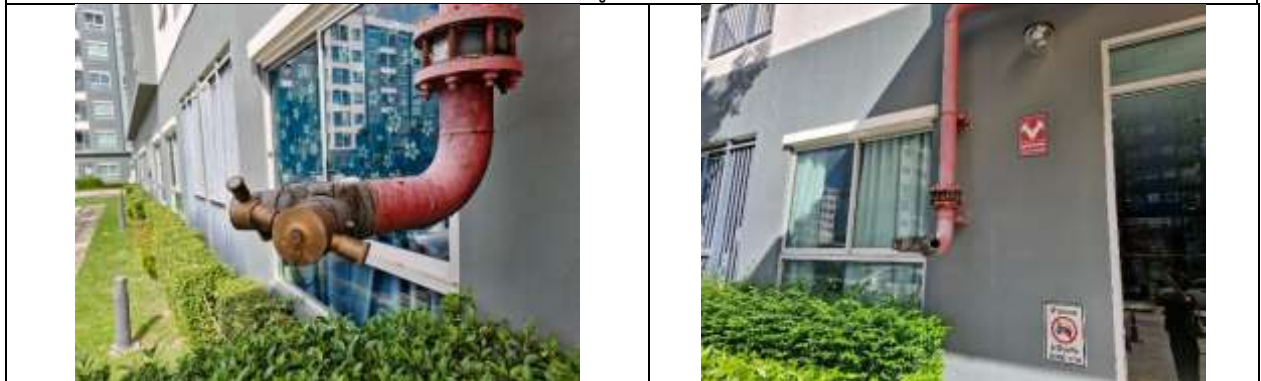
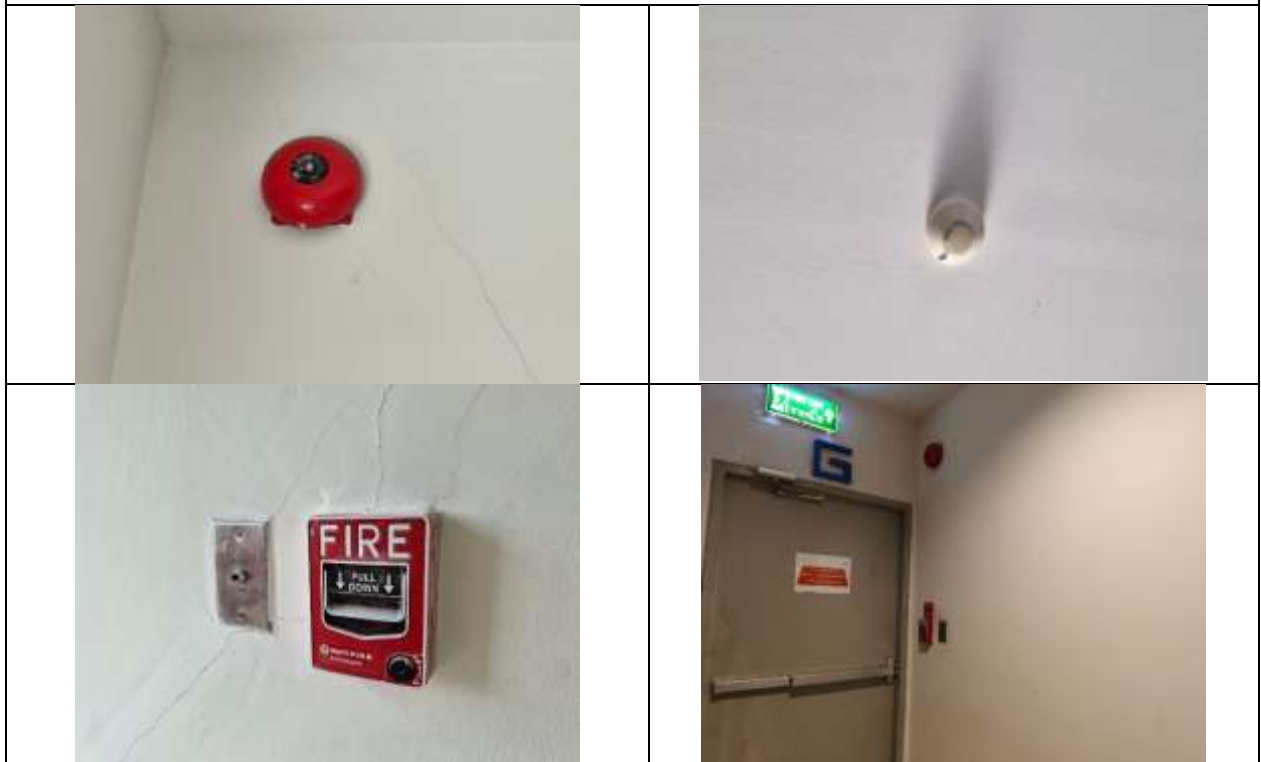
รูปที่ 2-14 การป้องกันอัคคีภัย

ระบบท่อเย็นและตู้เก็บสายฉีดน้ำดับเพลิง

หัวรับน้ำดับเพลิง

ระบบแจ้งเตือนอัคคีภัย

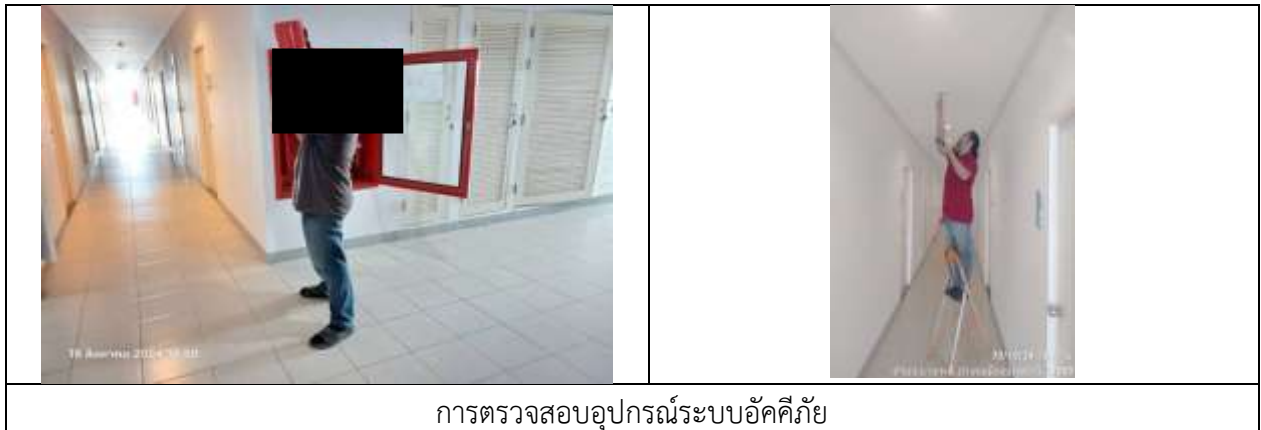
รูปที่ 2-14 การป้องกันอัคคีภัย (ต่อ)

การตรวจสอบอุปกรณ์ระบบอัคคีภัย
