### บทที่ 3

## ผลการปฏิบัติตามมาตรการการติดตามตรวจสอบผลกระทบสิ่งแวดล้อม

ตารางที่ 3-1 ผลการปฏิบัติตามมาตรการติดตามตรวจสอบคุณภาพสิ่งแวดล้อมของโครงการ เดอะ คิท์ บางกะดี (ระยะดำเนินการ)

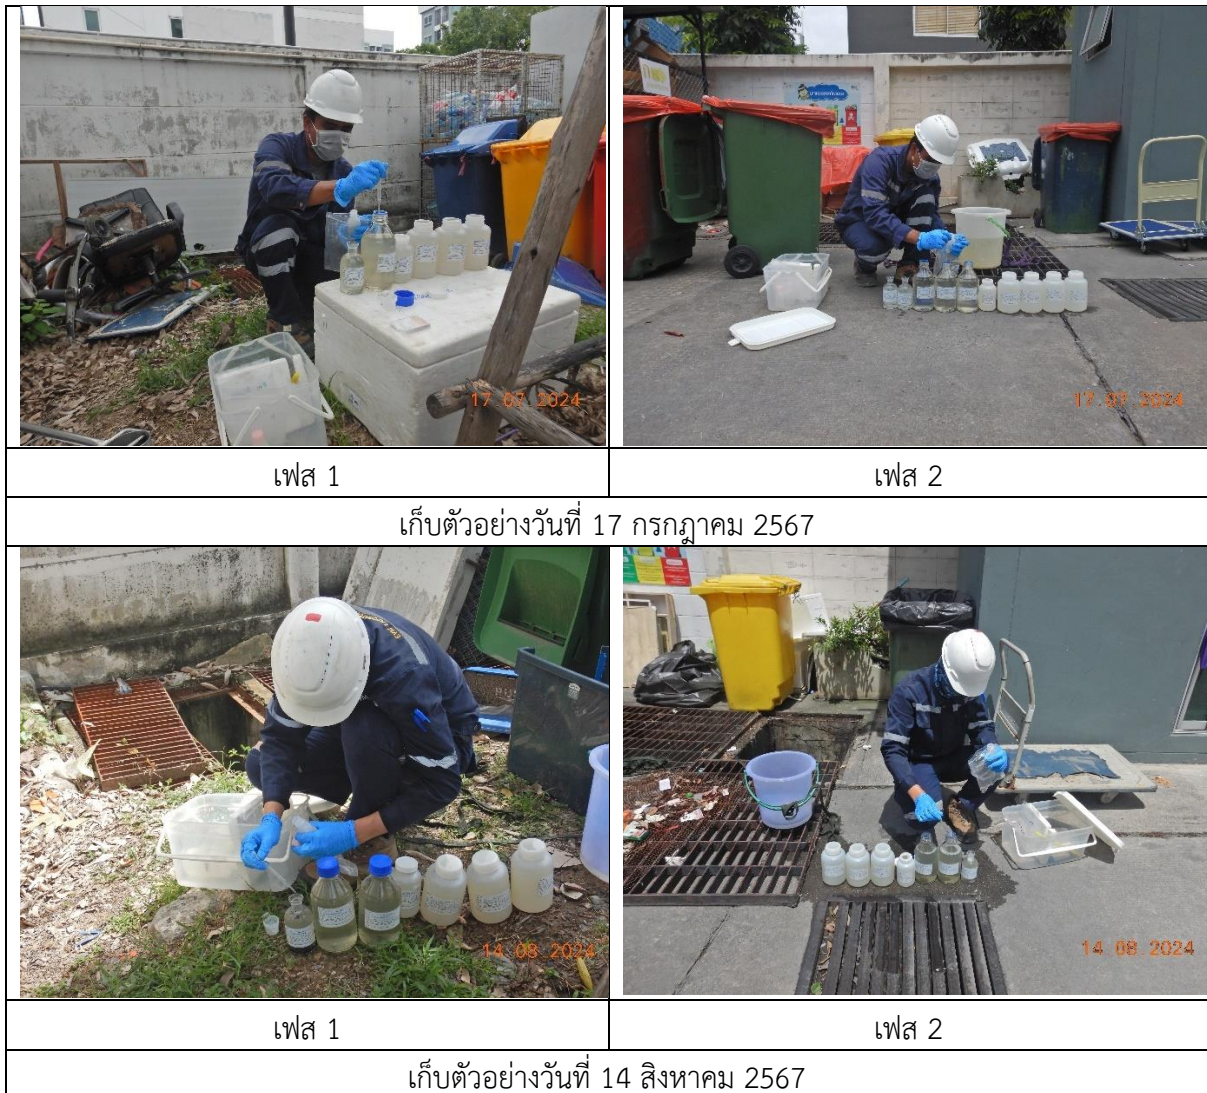
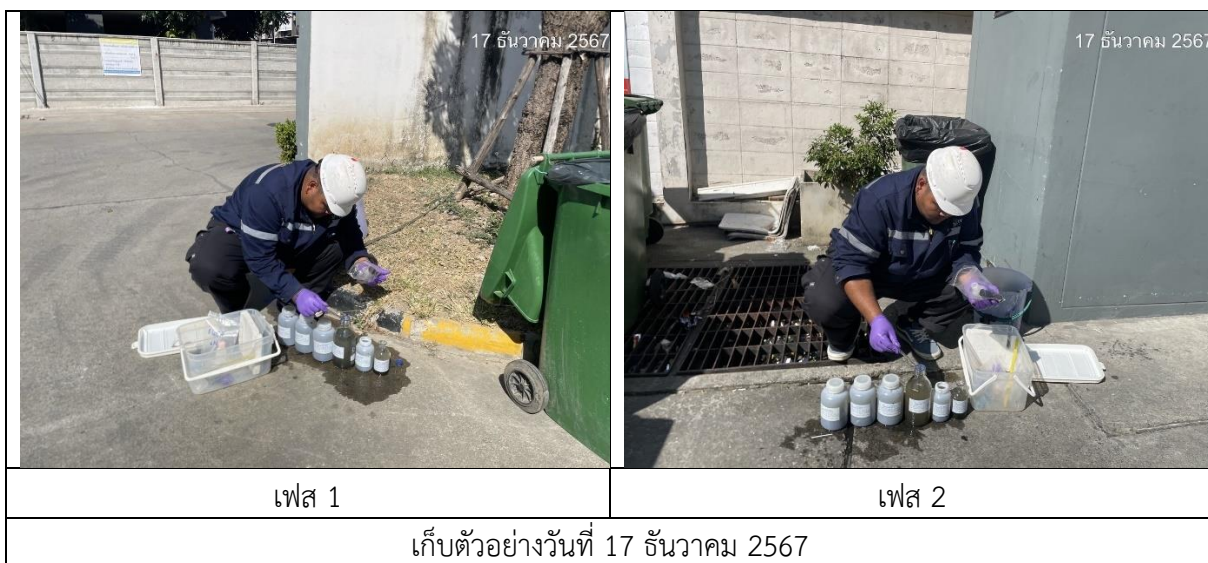
วิธีการเก็บตัวอย่างน้ำทิ้งของโครงการได้ดำเนินการให้เป็นไปตามประกาศกระทรวงทรัพยากรธรรมชาติและสิ่งแวดล้อม เรื่อง กำหนดมาตรฐานควบคุม การระบายน้ำทิ้งจากอาคารบางประเภท และบางขนาด ลงวันที่ 28 มิถุนายน 2567 ประกาศในราชกิจจานุเบกษาเล่มที่ 141 ตอนพิเศษ 233ง ลงวันที่ 27 สิงหาคม 2567 ดำเนินการเก็บตัวอย่างโดย บริษัท อีวีเอ็ม แลบบอราทอรี จำกัด แสดงดังรูปที่ 3.7-2 ภาพถ่ายการเก็บตัวอย่างคุณภาพน้ำจากระบบบำบัดน้ำเสีย และตรวจวัดโดย บริษัท อีวีเอ็ม แลบบอราทอรี จำกัด และบริษัท ท็อปส์-แลบ คอนซัลแตนท์ จำกัด

เฟส 1	เฟส 2
เก็บตัวอย่างวันที่ 17 กันยายน 2567

เฟส 1	เฟส 2
เก็บตัวอย่างวันที่ 17 ตุลาคม 2567

เฟส 1	เฟส 2
เก็บตัวอย่างวันที่ 12 พฤศจิกายน 2567	
รูปที่ 3.7-2 ภาพถ่ายการเก็บตัวอย่างน้ำทิ้งของโครงการ (ต่อ)
