## ผลการปฏิบัติตามมาตรการติดตามตรวจสอบผลกระทบสิ่งแวดล้อม

การติดตามตรวจสอบผลกระทบสิ่งแวดล้อมของโครงการ Novotel Bangkok Futurepark Rangsit ได้ดำเนินการตามมาตรการติดตามตรวจสอบผลกระทบสิ่งแวดล้อมของโครงการที่ได้รับความเห็นชอบจากสำนักงานนโยบายและแผนทรัพยากรธรรมชาติและสิ่งแวดล้อม (สผ.) ตามหนังสือเลขที่ ทส 1009.5/11299 ลงวันที่ 20 สิงหาคม 2562 (ตั้งรายละเอียดในภาคผนวก 1.1 หนังสือเห็นชอบรายงานการประเมินผลกระทบสิ่งแวดล้อมและมาตรการป้องกันและแก้ไขผลกระทบสิ่งแวดล้อม) สำหรับการติดตามตรวจสอบผลกระทบสิ่งแวดล้อม ในระยะดำเนินการของเดือน กรกฎาคม-ธันวาคม พ.ศ. 2567 ประกอบด้วย หัวข้อดังต่อไปนี้

ตารางที่ 3-1 ผลการปฏิบัติตามมาตรการติดตามตรวจสอบคุณภาพสิ่งแวดล้อมของโครงการ Novotel Bangkok Futurepark Rangsit (ระยะดำเนินการ)  
ระหว่างเดือน กรกฎาคม-ธันวาคม พ.ศ. 2567

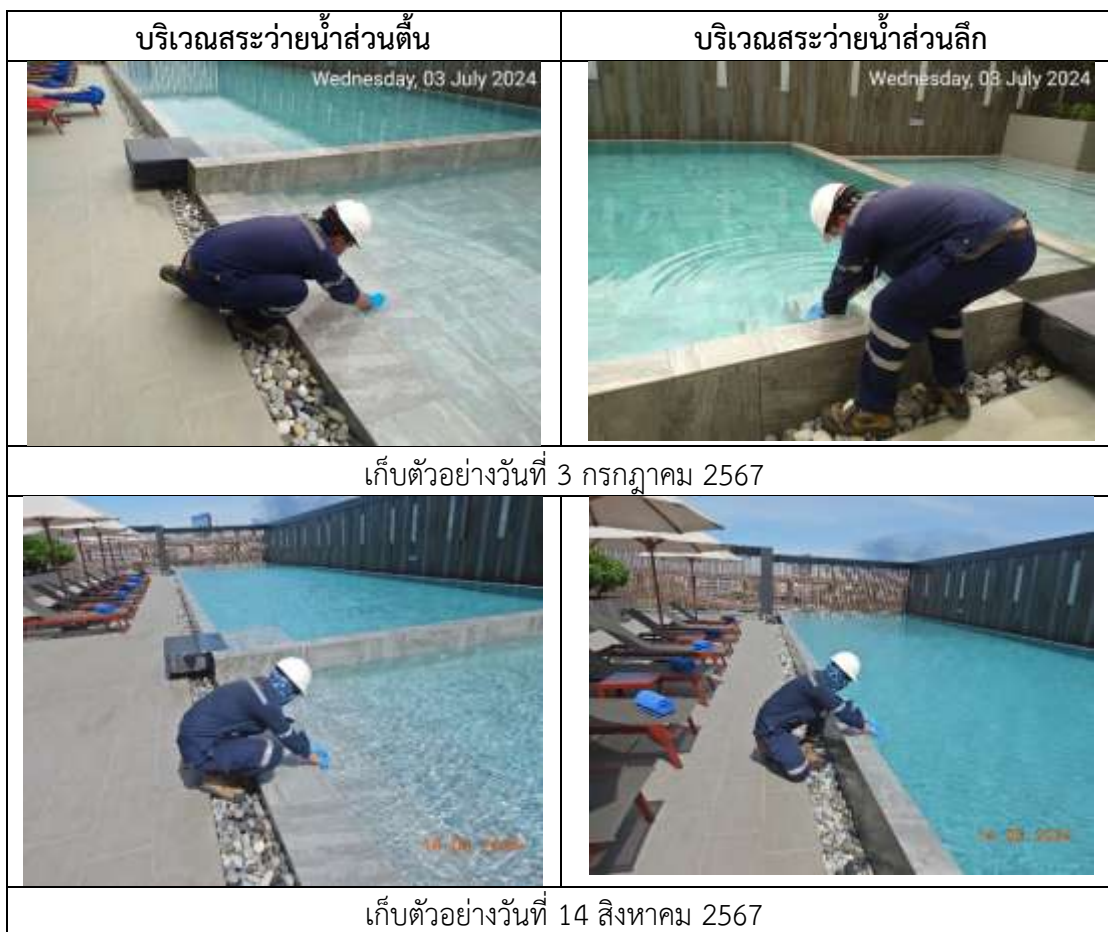
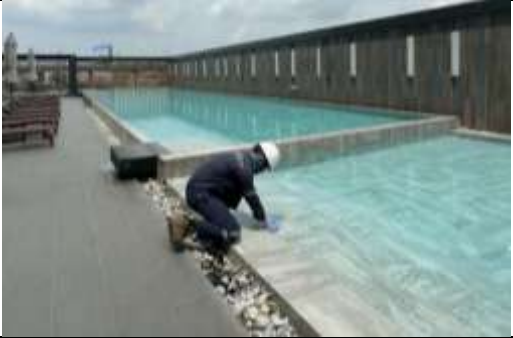
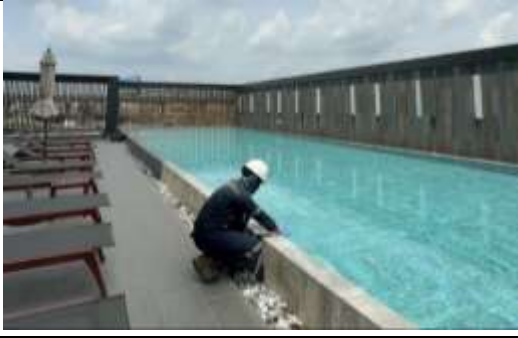
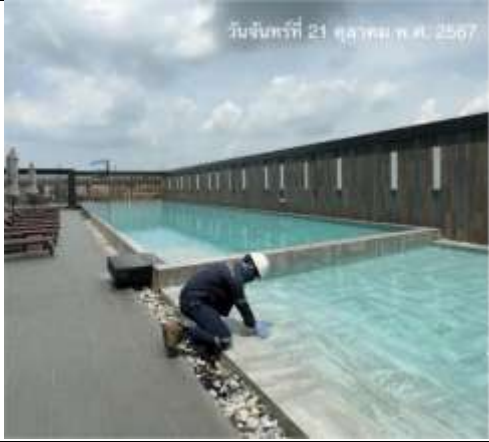
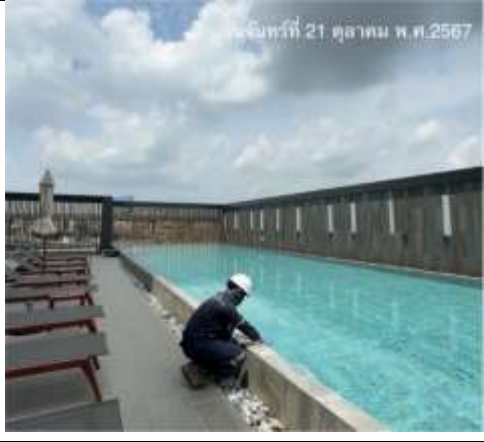
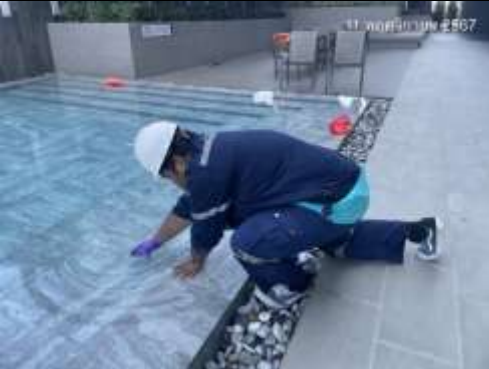
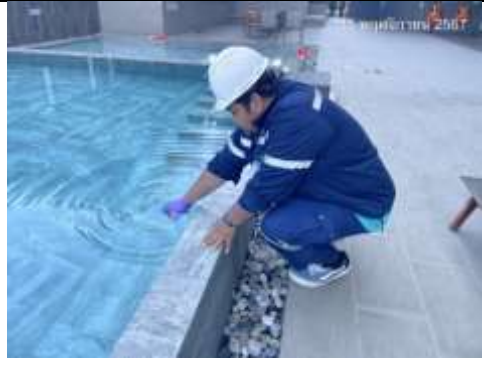
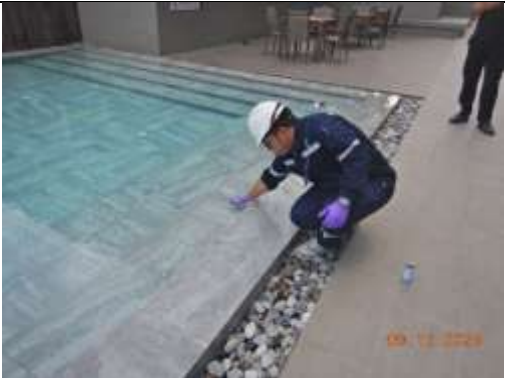
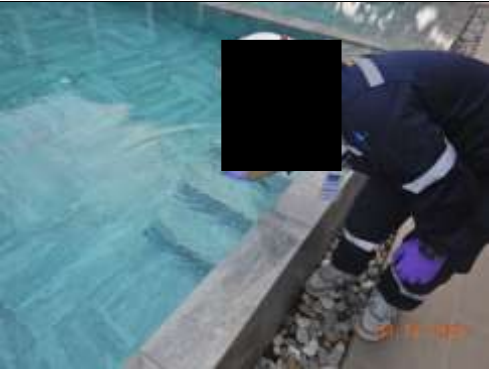
รูปที่ 3.6-1 ภาพถ่ายการเก็บตัวอย่างคุณภาพน้ำบริเวณสระว่ายน้ำของโครงการ

บริเวณสระว่ายน้ำส่วนต้น	บริเวณสระว่ายน้ำส่วนลึก

วิธีการเก็บตัวอย่างน้ำสระว่ายน้ำของโครงการได้ดำเนินการให้เป็นไปตามประกาศคำแนะนำของคณะกรรมการสาธารณสุข ฉบับที่ 1/2550 เรื่อง การควบคุมการประกอบกิจการสระว่ายน้ำ หรือกิจการอื่นๆ ในทำนองเดียวกัน
