**รายงานผลการปฏิบัติตามมาตรการป้องกัน
และแก้ไขผลกระทบสิ่งแวดล้อม
และมาตรการติดตามตรวจสอบคุณภาพสิ่งแวดล้อม**

โครงการ ฮาเวน พหลโยธิน
นิติบุคคลอาคารชุด ฮาเวน พหลโยธิน
ตั้งอยู่ ซอยอินทามระ 4 ถนนสุทธิสารวินิจฉัย แขวงสามเสนใน
เขตพญาไท กรุงเทพมหานคร
ฉบับประจำเดือนกรกฎาคม ถึงเดือนธันวาคม พ.ศ. 2567
ระยะดำเนินการ

หนังสือรับรองการจัดทำรายงานผลการปฏิบัติตามมาตรการป้องกันและแก้ไขผลกระทบสิ่งแวดล้อม
และมาตรการติดตามตรวจสอบคุณภาพสิ่งแวดล้อม
โครงการ ฮาเวน พหลโยธิน

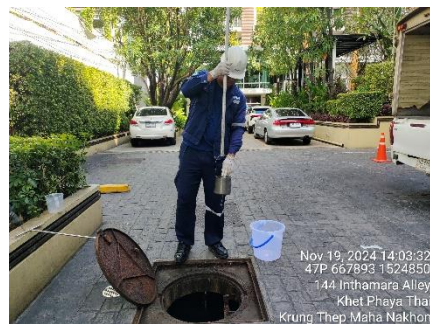
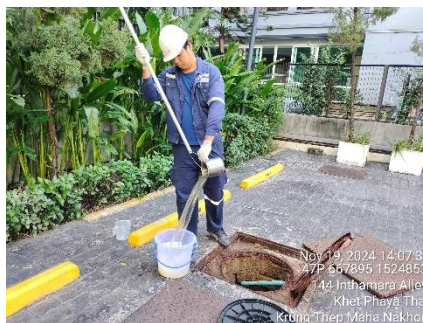
รูปที่ 4.1-1 การเก็บตัวอย่างคุณภาพน้ำทิ้งของโครงการ

ดำเนินการตรวจวัดคุณภาพน้ำทิ้ง (Waste Water Quality) ของโครงการ สาเวน พหลโยธิน (ระยะดำเนินการ) ของนิติบุคคลอาคารชุด สาเวน พหลโยธิน จะดำเนินการตรวจวัดคุณภาพน้ำ 3 จุด ได้แก่ 1) จุดรวบรวมน้ำเสียเข้าระบบบำบัดน้ำเสีย 2) จุดระบายน้ำออกจากระบบบำบัดน้ำเสีย และ 3) บ่อพักน้ำสุดท้ายของระบบระบายน้ำของโครงการก่อนระบายลงสู่ระบบระบายน้ำสาธารณะ โดยดำเนินการตรวจวัด 2 ครั้ง/ปี รายละเอียดผลการตรวจวัดแสดงดัง **รูปที่ 4.1-1** ผลการตรวจวัดแสดงดัง **ตารางที่ 4.1-1** (รายละเอียดผลการตรวจวัดตามภาคผนวก ง) และกราฟเปรียบเทียบผลการตรวจวัดแสดงดัง **รูปที่ 4.1-2** ถึง **รูปที่ 4.1-6**
