รายงานผลการปฏิบัติตามมาตรการป้องกัน
และแก้ไขผลกระทบสิ่งแวดล้อม
และมาตรการติดตามตรวจสอบคุณภาพสิ่งแวดล้อม

โครงการ OKA HAUS

ถนนพระราม 4 แขวงคลองตัน เขตคลองเตย กรุงเทพมหานคร

ฉบับประจำเดือนกรกฎาคม ถึงเดือนธันวาคม พ.ศ. 2567

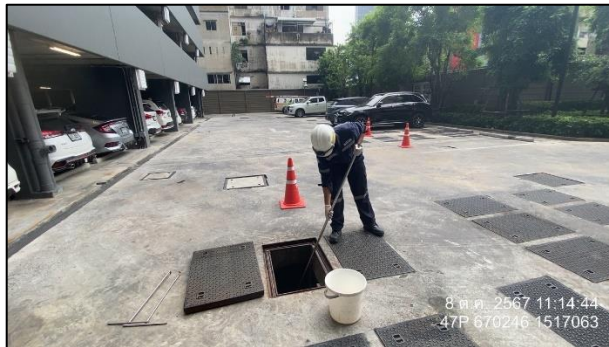
รูปที่ 4.5-1 การเก็บตัวอย่างคุณภาพน้ำของโครงการ

ดำเนินการตรวจวัดคุณภาพน้ำทิ้งหลังผ่านการบำบัด (Waste Water Quality) ของโครงการ OKA HAUS (ระยะดำเนินการ) ของนิติบุคคลอาคารชุด โอเค เฮ้าส์ โดยดำเนินการตรวจวัดคุณภาพน้ำจำนวน 1 จุด คือ บ่อพักน้ำก่อนระบายออกนอกโครงการ

โดยดำเนินการตรวจวัดเดือนละ 1 ครั้ง รายละเอียดการเก็บตัวอย่างคุณภาพน้ำแสดงดัง **รูปที่ 4.5-1** ผลการตรวจวัดแสดงดังตารางที่ 4.5-1 (รายละเอียดผลการตรวจวัดตามภาคผนวก ง) และกราฟเปรียบเทียบผลการตรวจวัดแสดงดังรูปที่ 4.5-2 ถึงรูปที่ 4.5-9

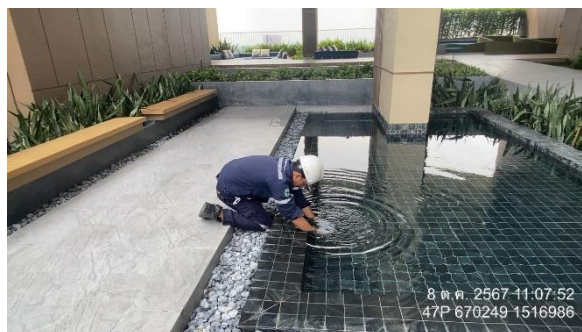
รูปที่ 4.5-10 การเก็บตัวอย่างคุณภาพน้ำสระว่ายน้ำของโครงการ

- 1) สระว่ายน้ำส่วนเบาบาง (ส่วนตื้น)
- 2) สระว่ายน้ำส่วนหนาแน่น (ส่วนลึก)

โดยดำเนินการตรวจวัดเดือนละ 1 ครั้ง รายละเอียดการเก็บตัวอย่างคุณภาพน้ำแสดงดังรูปที่ 4.5-10 และผลการตรวจวัดแสดงดังตารางที่ 4.5-2 ถึง ตารางที่ 4.5-3 (รายละเอียดผลการตรวจวัดตามภาคผนวก ง)
