บทที่ 2

ผลการปฏิบัติตามมาตรการป้องกันและแก้ไขผลกระทบสิ่งแวดล้อม

ตารางที่ 2-1 ผลการปฏิบัติตามมาตรการป้องกันและแก้ไขผลกระทบสิ่งแวดล้อม (ระยะดำเนินการ) โครงการผลิตคาร์บอน แบล็ค (ครั้งที่ 2)
ของ บริษัท บริดจสโตน คาร์บอน แบล็ค (ประเทศไทย) จำกัด ระหว่างเดือนกรกฎาคม - ธันวาคม พ.ศ. 2567

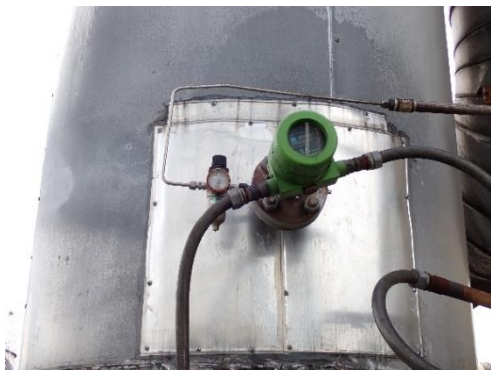
2. คุณภาพอากาศ (ต่อ)	- ติดตั้งระบบ Dust Analyzer แบบอัตโนมัติ ตลอด 24 ชม. เพื่อตรวจสอบการระบายอากาศจากปล่อง FGD ทั้ง 2 ปล่อง โดยตั้งค่าเตือนที่ระดับความเข้มข้นที่ FGD 1 เท่ากับ 96 มก./ลบ.ม. และ FGD 2 เท่ากับ 99 มก./ลบ.ม. กรณีที่ผลการตรวจวัดมีค่าผิดปกติจากค่าที่ตั้งไว้ ระบบสามารถส่งสัญญาณเตือนไปยังห้องควบคุม เพื่อเป็นข้อมูลประกอบการตัดสินใจลดกำลังการผลิต และทำการแก้ไขทันทีที่พบความผิดปกติ โดยโครงการจะทำการตรวจสอบระบบถุงกรอง Main Bag Filter (MBF) Pelletizer Bag Filter (PBF) ระบบ Sensor ของ Dust Analyzer และระบบ Distributed Control system (DCS) ในกรณีที่ค่าความเข้มข้นมีอัตราการระบายถึงค่าควบคุม โครงการจะหยุดดำเนินการ (Shut down) และดำเนินการปรับปรุงระบบบำบัดดังกล่าวให้มีประสิทธิภาพดังเดิมก่อนดำเนินการผลิตต่อไป	- โครงการติดตั้งระบบ Dust Analyzer เพื่อตรวจสอบการระบายอากาศจากปล่อง FGD ทั้ง 2 ปล่อง โดยระบบจะมีสัญญาณเตือน (Alarm) กรณีที่มีสัญญาณเตือนดังขึ้น พนักงานฝ่ายผลิตจะทำการตรวจสอบระบบถุงกรอง Main Bag Filter (MBF) และ Pelletizer Bag Filter (PBF) ระบบ Dust Alert จากระบบ Distributed Control system (DCS) ในกรณีที่ค่าความเข้มข้นมีอัตราการระบายถึงค่าควบคุม หรือมีคาร์บอนแบล็ครั่วออกมา พนักงานฝ่ายผลิตจะทำการแจ้งหัวหน้างาน เพื่อหยุดการผลิตและทำการตรวจสอบและซ่อมแซมระบบถุงกรอง (Bag Filter) ทันที	-	- ภาคผนวก ข-10 บันทึกข้อมูล การทำงานของ ระบบ FGD - ภาพที่ 2-1 Dust Alert

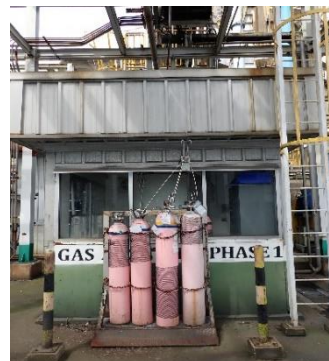
ภาพที่ 2-2 ระบบ NO_x Detector

- ติดตั้งระบบ NO _x Detector เพื่อตรวจสอบการระบายอากาศจากปล่อง FGD ทั้ง 2 ปล่อง ตลอด 24 ชั่วโมง	- โครงการติดตั้งระบบ NO _x Detector เพื่อตรวจสอบการระบายอากาศจากปล่อง FGD ทั้ง 2 ปล่อง ตลอด 24 ชั่วโมง	-	- ภาพที่ 2-2 NO _x Detector - ภาคผนวก ข-13 ผล NO _x Detector ออนไลน์ ระหว่างเดือนกรกฎาคม - ธันวาคม พ.ศ. 2567

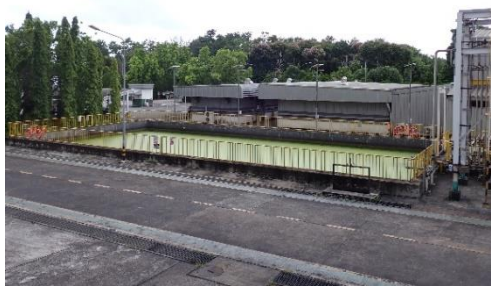
ภาพที่ 2-3 บ่อพักน้ำขนาด 4500 ลบ.ม.

3. คุณภาพน้ำ (ต่อ)	<p>- กำหนดให้มีการใช้ประโยชน์บ่อกักเก็บน้ำ ขนาด 4,500 ลบ.ม. แบ่งเป็น 3 ส่วน ได้แก่</p> <ul style="list-style-type: none"> • ส่วนที่ 1 Raw Water Pond ความจุ 135 ลบ.ม. ใช้พักน้ำประปาจากระบบจ่ายน้ำประปาของเขตประกอบการอุตสาหกรรมโรจนะ ระยอง โดยไม่มีการระบายน้ำจากแหล่งอื่นเข้ามาปะปนเพื่อส่งเข้าไปใช้ในกระบวนการผลิต ได้แก่ <ul style="list-style-type: none"> * ใช้ในการหล่อเย็นที่ Reactor * ใช้ฉีดพ่นในห้องเผาไหม้ของหน่วยงานอบแห้ง (Dryer) เพื่อควบคุมอุณหภูมิภายในห้องเผาไหม้ * ใช้ในระบบกำจัดก๊าซซัลเฟอร์ไดออกไซด์ * ใช้ในระบบหล่อเย็นเครื่องจักร (Machine Cooling) * ใช้ในระบบ Air Compressor * ใช้ในระบบผลิตน้ำปราศจากแร่ธาตุ (Deminerizer System) และระบบหล่อเย็น (Cooling Water) เพื่อใช้ในระบบผลิตกระแสไฟฟ้า 	<p>- โครงการจัดให้มีบ่อกักเก็บน้ำ ขนาด 4,500 ลบ.ม. กำหนดการใช้ประโยชน์ของโครงการ ดังนี้</p> <ul style="list-style-type: none"> • ส่วนที่ 1 Raw Water Pond ความจุ 135 ลบ.ม. ใช้พักน้ำประปาจากเขตประกอบการอุตสาหกรรมโรจนะ ระยอง โดยไม่มีการระบายน้ำจากแหล่งอื่นเข้ามาปะปน เพื่อส่งเข้าไปใช้ในกระบวนการผลิต ดังนี้ <ol style="list-style-type: none"> 1) ใช้ฉีดพ่นในห้องเผาไหม้ของหน่วยอบแห้ง (Dryer) เพื่อควบคุมอุณหภูมิภายในห้องเผาไหม้ ปริมาณ 28 ลบ.ม./วัน 2) ใช้ในการหล่อเย็นที่ Reactor ปริมาณ 917.4 ลบ.ม./วัน โดยน้ำหล่อเย็น ปริมาณ 483.9 ลบ.ม./วัน จะนำมาหมุนเวียนใช้ในหน่วยอัดเม็ดคาร์บอน แบล็ค (Pelletizer) ปริมาณ 278 ลบ.ม./วัน ส่วนที่เหลือปริมาณ 205.9 ลบ.ม./วัน จะส่งไปยังบ่อกักน้ำใช้ในกระบวนการผลิต (Quenching water pond) เพื่อนำไปใช้ใหม่ในการฉีดพ่นน้ำใน Reactor เพื่อควบคุมอุณหภูมิในห้องเผาไหม้ 3) ใช้ในระบบกำจัดก๊าซซัลเฟอร์ไดออกไซด์ ปริมาณ 964.3 ลบ.ม./วัน 4) ใช้ในระบบผลิตน้ำปราศจากแร่ธาตุ (Deminerizer System) และระบบน้ำหล่อเย็น (Cooling Water) เพื่อใช้ในระบบผลิตกระแสไฟฟ้า โดยจะมีปริมาณการใช้น้ำประมาณ 1,263.8 ลบ.ม./วัน 	-	- ภาพที่ 2-3 บ่อกักน้ำใช้ ขนาด 4,500 ลบ.ม. (Raw Water Pond, Quenching Water Pond, Rainy Water Pond)

(Raw Water Pond, Quenching Water Pond, Rainy Water Pond)

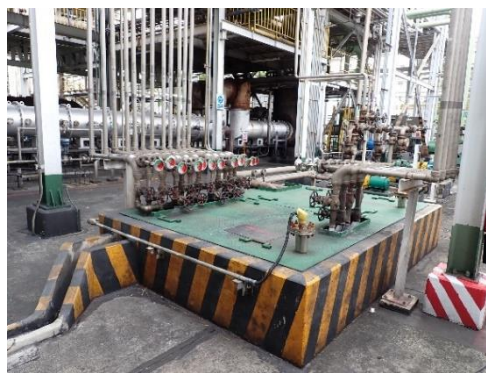
ภาพที่ 2-4 บ่อรวบรวมน้ำทิ้งจากการหล่อเย็นขนาด 12 ลบ.ม.

3. คุณภาพน้ำ (ต่อ)	- จัดให้มี Hot Water Pond ขนาด 12 ลบ.ม. เพื่อรวบรวมน้ำทิ้งจากการหล่อเย็นที่ Reactor และพักน้ำให้อุณหภูมิลดลงก่อนที่จะนำกลับไปใช้หมุนเวียนในกระบวนการผลิตต่อไป	- โครงการจัดให้มี Hot Water Pond ขนาด 12 ลบ.ม. เพื่อรวบรวมน้ำทิ้งจากการหล่อเย็นที่ Reactor และพักน้ำให้อุณหภูมิลดลงก่อนที่จะนำกลับไปใช้หมุนเวียนในการฉีดพ่นระบบอัดเม็ดคาร์บอน แบล็ค (Pelletizer) ในกระบวนการผลิต	-	- ภาพที่ 2-4 บ่อรวบรวมน้ำทิ้งจากการหล่อเย็น ขนาด 12 ลบ.ม. (Hot Water Pond)

(Hot Water Pond)

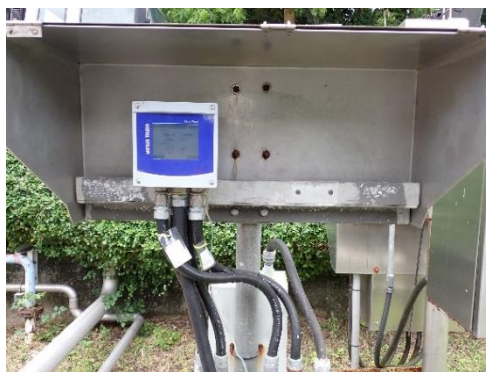
ภาพที่ 2-5 ระบบควบคุมค่าความเป็นกรด-ด่าง, ความขุ่น, อุณหภูมิ และปริมาณของแข็งที่ละลายน้ำได้

3. คุณภาพน้ำ (ต่อ)	- ติดตั้งระบบควบคุมค่าความเป็นกรด-ด่าง (pH Control) ที่ Inspection Manhole เพื่อตรวจวัดค่าความเป็นกรด-ด่างอย่างต่อเนื่อง เพื่อให้แน่ใจว่าค่าความเป็นกรด-ด่าง มีค่าอยู่ในเกณฑ์ที่กำหนดตลอดเวลา	- โครงการมีการติดตั้งระบบควบคุมค่าความเป็นกรด-ด่าง (pH Control) ระบบควบคุมความขุ่น (Turbidity Control) ระบบควบคุมอุณหภูมิ (Temperature Control) และระบบควบคุมปริมาณของแข็งที่ละลายน้ำได้ (Total Dissolved Solids Control) ที่บ่อ Inspection Manhole เพื่อตรวจวัดค่าดังกล่าวอย่างต่อเนื่อง และเพื่อให้แน่ใจว่าค่าอยู่ในเกณฑ์ที่กำหนดตลอดเวลา	-	- ภาพที่ 2-5 ระบบควบคุมค่าความเป็นกรด-ด่าง, อุณหภูมิ, ความขุ่น และปริมาณของแข็งที่ละลายน้ำได้ - ภาคผนวก ข-16 ผลตรวจวัด pH, Temp และ TDS ออนไลน์ ระหว่างเดือนมกราคม - มิถุนายน พ.ศ. 2567

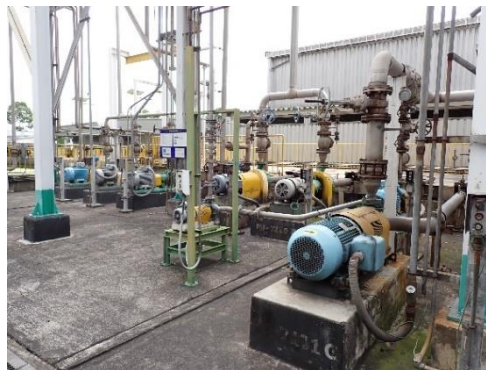
ภาพที่ 2-7 ปั๊มน้ำสำรองในระบบสูบน้ำ

3. คุณภาพน้ำ (ต่อ)	- จัดให้มี Pump น้ำสำรองในระบบสูบน้ำอย่างน้อย 1 ชุด เพื่อใช้ในกรณีที่ Pump หลักไม่สามารถทำงานได้	- โครงการจัดให้มีปั้มน้ำสำรองในระบบสูบน้ำ จำนวน 2 ชุด เพื่อใช้ในกรณีที่ปั้มหลักไม่สามารถทำงานได้	-	- ภาพที่ 2-7 ปั้มน้ำสำรอง ในระบบสูบน้ำ

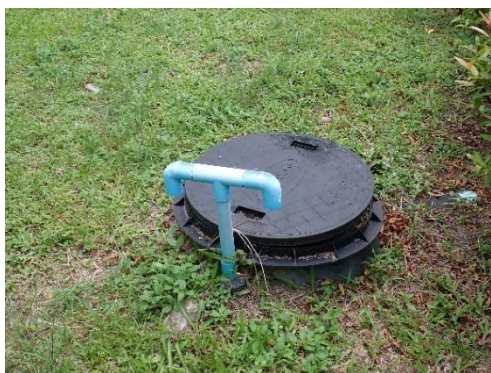
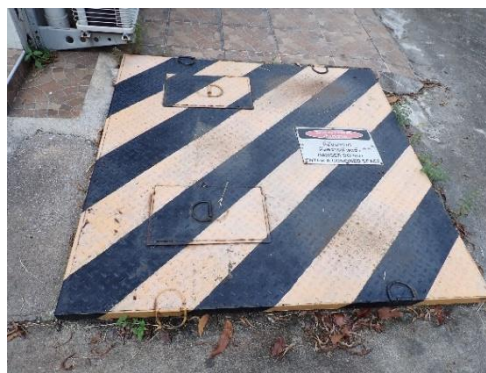
- จัดให้มีบ่อดักไขมันบริเวณอาคารสำนักงาน เพื่อแยกไขมันน้ำมัน และเศษอาหารออกจากน้ำเสียที่เกิดขึ้นจากห้องอาหารของโครงการ	- โครงการได้จัดให้มีบ่อดักไขมันบริเวณอาคารสำนักงาน และโรงอาหาร เพื่อแยกไขมัน น้ำมัน และเศษอาหารออกจากน้ำเสียที่เกิดขึ้นจากห้องอาหารของโครงการ	-	- ภาพที่ 2-8 บ่อดักไขมัน บริเวณโรงอาหาร และสำนักงาน
