รายงานผลการปฏิบัติตามมาตรการป้องกัน และแก้ไขผลกระทบสิ่งแวดล้อม และมาตรการติดตามตรวจสอบคุณภาพสิ่งแวดล้อม

โครงการ เดอะ ทรี พัฒนาการ-เอกมัย

ฉบับประจำเดือนกรกฎาคม ถึงเดือนธันวาคม พ.ศ.2567

(ระยะดำเนินการ)

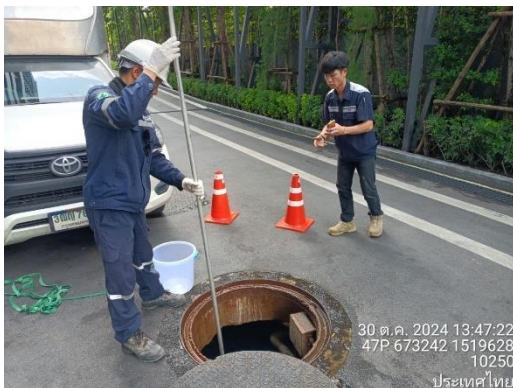
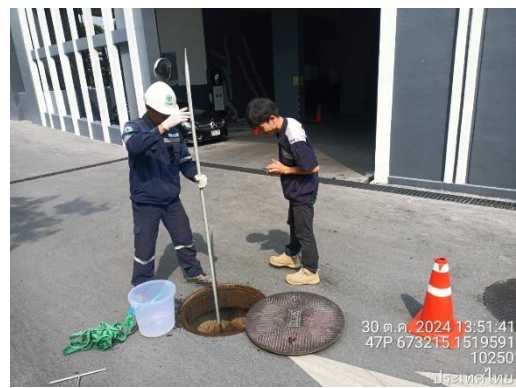
รูปที่ 4.4.1-1 จุดเก็บตัวอย่างน้ำระบบบำบัดน้ำเสีย

ดำเนินการตรวจวิเคราะห์คุณภาพน้ำเสียเดือนละ 1 ครั้ง ได้แก่ บริเวณส่วนแยกกาก(น้ำเสียก่อนการบำบัด) และบริเวณบ่อกักน้ำสุดท้ายก่อนปล่อยออกสู่ถนนสาธารณะ(น้ำเสียหลังการบำบัด) ความถี่เดือนละ 1 ครั้ง ตลอดระยะเวลาเปิดดำเนินการ โดยมีพารามิเตอร์ที่ต้องทำการตรวจวัด ดังนี้ ความเป็นกรด - ด่าง (pH) ปริมาณบีโอดี (BOD) ปริมาณสารแขวนลอย (Suspended Solid : SS) ปริมาณตะกอนหนัก (Settleable Solids) ปริมาณของแข็งละลายน้ำทั้งหมด (Total Dissolve Solid ; TDS) ปริมาณซัลไฟด์ (Sulfide) ปริมาณไนโตรเจน (Total Kjeldahl Nitrogen ; TKN) ปริมาณน้ำมันและไขมัน (Fat Oil & Grease), Total Coliform Bacteria และ Fecal Coliform Bacteria เพื่อให้การปฏิบัติตามคล้อยตามมาตรการดังกล่าว โครงการจึงกำหนดให้ตรวจวิเคราะห์คุณภาพน้ำที่ผ่านการบำบัดน้ำเสีย จำนวน 2 จุด รายละเอียดจุดเก็บตัวอย่างแสดงดังรูปที่ 4.4.1-1 ในส่วนผลการตรวจวิเคราะห์แสดงดังตารางที่ 4.4.1-1 ถึง ตารางที่ 4.4.1-2 และรูปที่ 4.4.1-2 ถึง รูปที่ 4.4.1-21

บริเวณส่วนแยกกาก (น้ำเสียก่อนการบำบัด)

บริเวณบ่อกักน้ำสุดท้ายก่อนปล่อยออกสู่ถนนสาธารณะ
(น้ำเสียหลังการบำบัด)

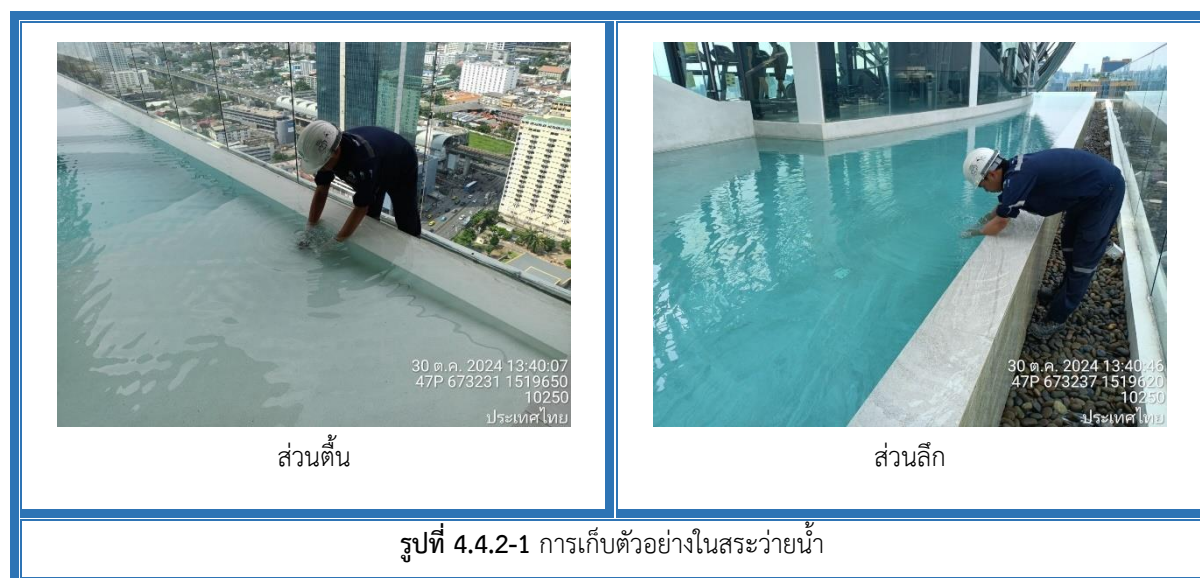
ตามมาตรการติดตามตรวจสอบผลกระทบสิ่งแวดล้อมโครงการ เดอะ ทรี พัฒนาการ-เอกมัย กำหนดให้โครงการต้องมีการเก็บตัวอย่าง และตรวจวิเคราะห์คุณภาพน้ำบริเวณสระว่ายน้ำของโครงการ จำนวน 2 จุด สระว่ายน้ำบริเวณส่วนลึกและส่วนต้น สำหรับพารามิเตอร์ที่กำหนดให้ตรวจวิเคราะห์ ได้แก่ Total Coliform Bacteria, *E. coli*, *Staphylococcus aureus* และ *Pseudomonas aeruginosa* ทั้งนี้ ปัจจุบันโครงการมีการปฏิบัติสอดคล้องต่อมาตรการเป็นส่วนใหญ่ โดยโครงการมีการตรวจวิเคราะห์ในพารามิเตอร์ดังกล่าว สัปดาห์ละ 1 ครั้ง ภาพการเก็บตัวอย่างแสดงดังภาพที่ 4.4.2-1 ส่วนผลการวิเคราะห์แสดงดังตารางที่ 4.4.2-1 ถึง ตารางที่ 4.4.2-12
