รายงานผลการปฏิบัติตามมาตรการป้องกัน  
และแก้ไขผลกระทบสิ่งแวดล้อม  
และมาตรการติดตามตรวจสอบคุณภาพสิ่งแวดล้อม

โครงการ 39 LUXURY SUITES

ฉบับประจำเดือนกรกฎาคม – ธันวาคม พ.ศ.2567

(ระยะดำเนินการ)

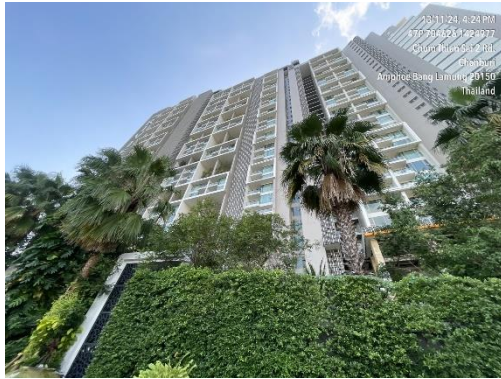
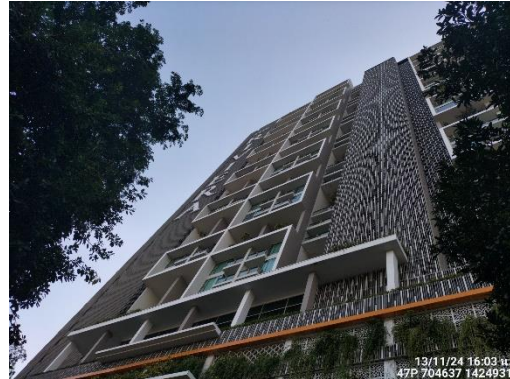
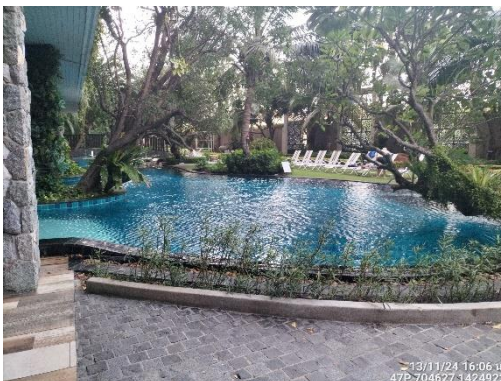
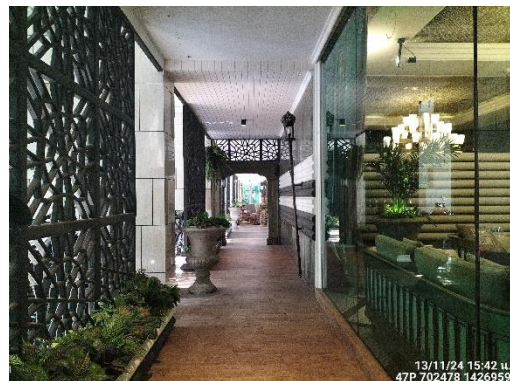
รูปที่ 1-1 สภาพภายในพื้นที่โครงการในเดือนพฤศจิกายน พ.ศ.2567

สถานภาพทั่วไปของโครงการ อาคารชุด The Riviera Jomtien ในเดือนพฤศจิกายน พ.ศ.2567 อยู่ในระยะ  
เปิดดำเนินการของโครงการ แสดงดัง รูปที่ 1-1
