หนังสือรับรองการจัดทำรายงาน  
ผลการปฏิบัติตามมาตรการป้องกันและแก้ไขผลกระทบสิ่งแวดล้อม  
และมาตรการติดตามตรวจสอบผลกระทบสิ่งแวดล้อม  
โครงการเหมืองแร่หินอุตสาหกรรมชนิดหินปูน เพื่ออุตสาหกรรมก่อสร้าง  
ประทานบัตรเลขที่ 32224/16438

รายงานผลการปฏิบัติตามมาตรการป้องกันและแก้ไขผลกระทบสิ่งแวดล้อม  
และมาตรการติดตามตรวจสอบผลกระทบสิ่งแวดล้อม

- ชื่อโครงการ** โครงการเหมืองแร่หินอุตสาหกรรมชนิดหินปูน เพื่ออุตสาหกรรมก่อสร้าง  
ประทานบัตรเลขที่ 32224/16438
- ชื่อเดิมโครงการ** -
- เลขที่ EIA** 13904
- สถานที่ตั้ง** เลขที่ 512 หมู่ที่ 7 ตำบลเขาทะเล อำเภอยะหริ่ง จังหวัดนครสวรรค์
- ชื่อเจ้าของโครงการ** ห้างหุ้นส่วนจำกัด ศิลานครสวรรค์
- สถานที่ติดต่อ** เลขที่ 3/1 ถนนมหินทร์ ตำบลปากน้ำโพ อำเภอเมืองนครสวรรค์ จังหวัดนครสวรรค์ 60000  
โทรศัพท์ : 0-5622-2826 โทรสาร : -  
e-mail : aoun\_2509@hotmail.com
- จัดทำโดย** บริษัท เอ็นไวรอนเมนต์ รีเสิร์ช แอนด์ เทคโนโลยี จำกัด
- โครงการได้รับความเห็นชอบในรายงานการวิเคราะห์ผลกระทบสิ่งแวดล้อม เมื่อ**  
วันที่ 4 กุมภาพันธ์ 2562
- โครงการได้นำเสนอรายงานผลการปฏิบัติตามมาตรการฯ ครึ่งสุดท้าย เมื่อ**  
วันที่ 9 กรกฎาคม 2567
- รายละเอียดโครงการ** แสดงดังรายละเอียดโครงการในบทที่ 2

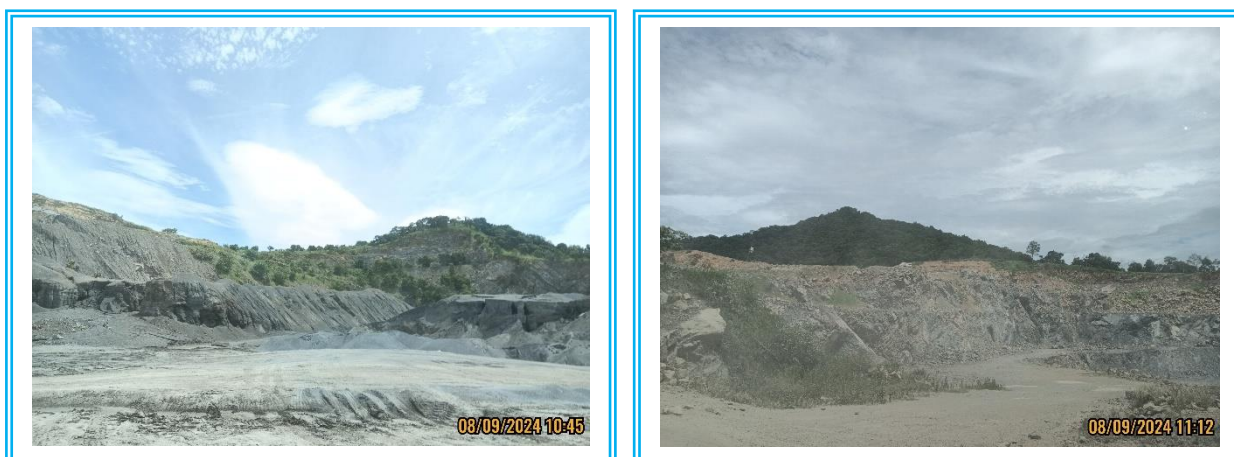
**รูปที่ 2.4-1** เหมืองแบบชันบันได

การทำเหมืองเป็นการทำเหมืองโดยวิธีเหมืองแบบชันบันได ดังรูปที่ 2.4-1 โดยทำทางชันขึ้นไปลดระดับหน้างานจากยอดเขาจากระดับบนสุดที่ระดับ 240 เมตร จากระดับน้ำทะเลปานกลางและลดระดับลงไปเรื่อยๆ จนถึงระดับ 120 เมตร จากระดับน้ำทะเลปานกลาง การผลิตหินปูน (เพื่ออุตสาหกรรมก่อสร้าง) ของโครงการจะใช้วัตถุระเบิดร่วมกับดินระเบิด และเก็บไฟฟ้าในการระเบิดหินปูน จากนั้นขนไปโรงโม่หินที่อยู่นอกเขตคำขอประทานบัตรเพื่อใช้ประโยชน์ต่างๆ ตามที่ลูกค้าต้องการ

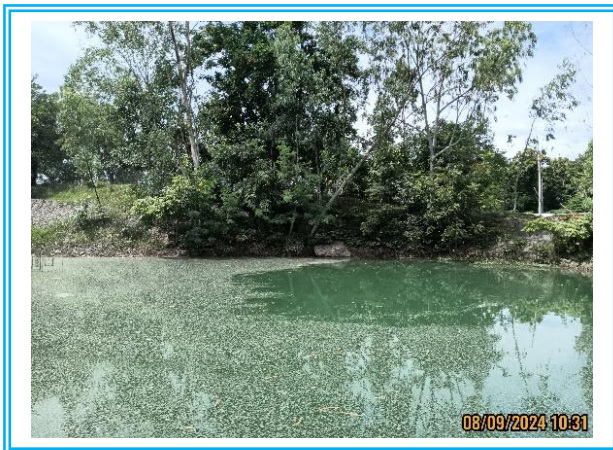
ค่าระดับบ่อเหมืองสูงสุดอยู่ที่ระดับ 240 เมตรจากระดับน้ำทะเลปานกลางและระดับต่ำสุดอยู่ที่ประมาณระดับ 120 เมตร จากระดับน้ำทะเลปานกลาง โดยมีการทำบ่อดักตะกอน จำนวน 2 บ่อ เพื่อดักตะกอนจากหน้าเหมืองที่ทิ้งดินหิน/สตั๊กหิน โดยบ่อดักตะกอนบ่อที่ 1 มีขนาดความจุประมาณ 5,000 ลูกบาศก์เมตร ดังรูปที่ 2.4-2 ดักตะกอนจากบริเวณที่ทิ้งดินหิน/สตั๊กหินตั้งอยู่ทางด้านทิศเหนือ และบ่อดักตะกอนบ่อที่ 2 ดังรูปที่ 2.4-3 มีขนาดความจุ ประมาณ 17,200 ลูกบาศก์เมตร ดักตะกอนจากบริเวณบ่อเหมือง

รูปที่ 2.4-2 บ่อดักตะกอนบ่อที่ 1

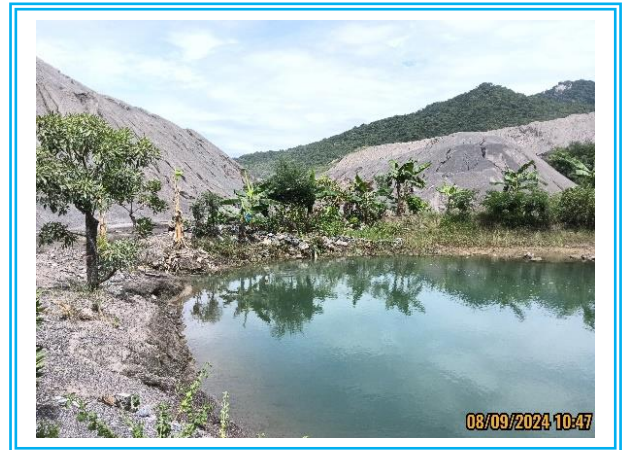
รูปที่ 2.4-3 บ่อดักตะกอนบ่อที่ 2

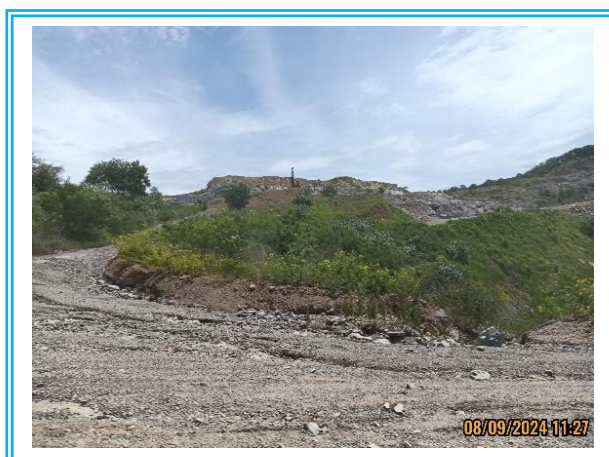
จัดทำขึ้นเพื่อใช้ในการเบี่ยงเบนทางน้ำร่วมกับร่องระบายน้ำโดยจัดทำในพื้นที่บริเวณเดียวกันกับแนวกัน เขตพื้นที่ที่ไม่ทำเหมืองระยะ 10 เมตร จากขอบคำขอประทานบัตร โดยกำหนดความกว้างคันดินประมาณ 4 เมตร สูงประมาณ 2 เมตร แสดงดังรูปที่ 2.4-4

รูปที่ 2.4-4 คันทำนบดินภายในพื้นที่โครงการ

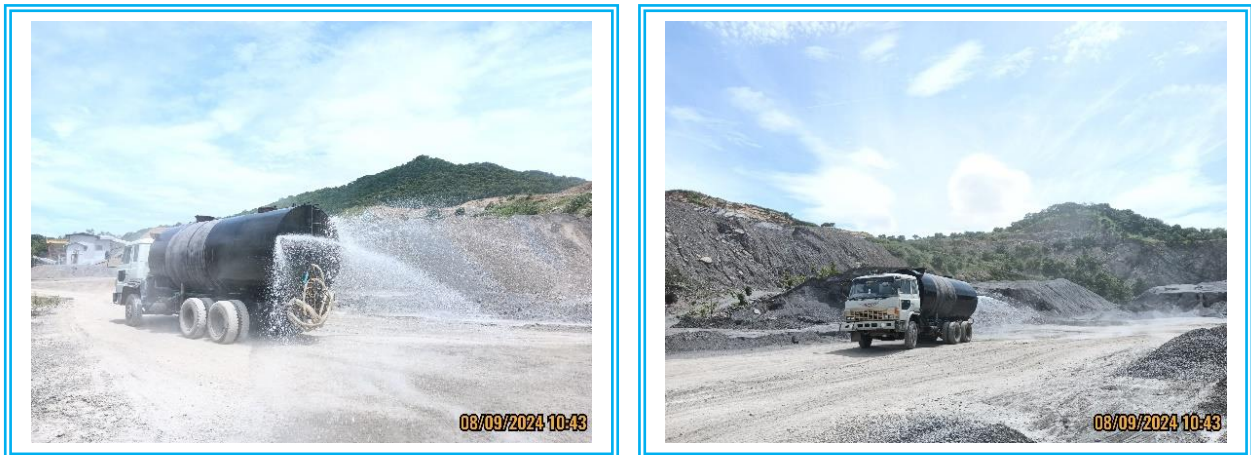
ไม่มีการใช้น้ำในการทำเหมืองเพียงแต่มีการใช้น้ำฉีดพรมตามเส้นทางลำเลียงในเขตเหมืองแร่ เพื่อป้องกันการ ฟุ้งกระจายของฝุ่นละอองที่เกิดขึ้นตามเส้นทางขนส่งเท่านั้น โดยมีการฉีดพรมเป็นระยะทุกวันยกเว้นวันฝนตก แสดงดัง รูปที่ 2.5-1

รูปที่ 2.5-1 รถบรรทุกน้ำสำหรับฉีดพรมน้ำตามเส้นทางขนส่งแร่

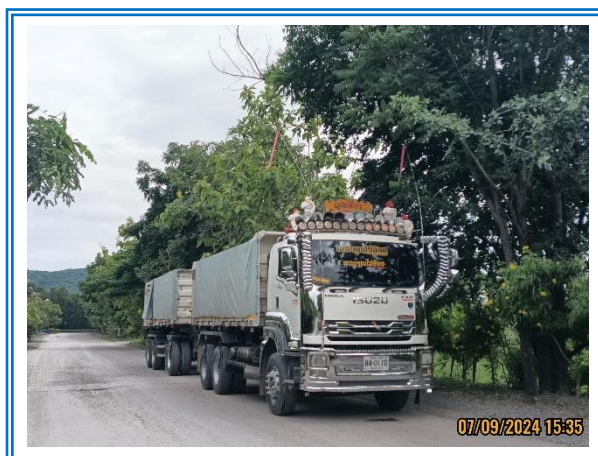
รูปที่ 3-10 การปิดคลุมรถบรรทุกด้วยผ้าใบมิดชิด

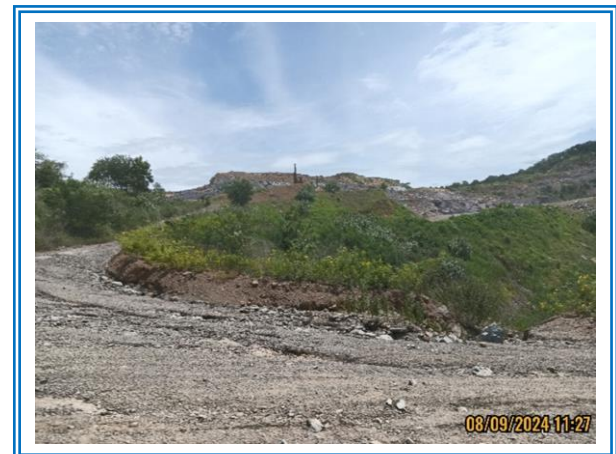
รูปที่ 3-17 คันทำนบดิน

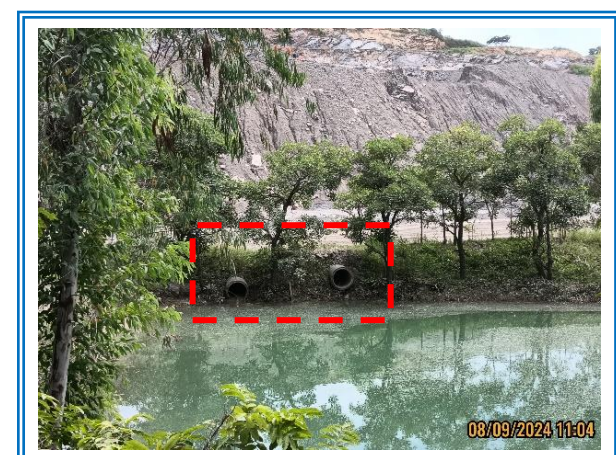
รูปที่ 3-19 ท่อระบายน้ำลงสู่บ่อดักตะกอน

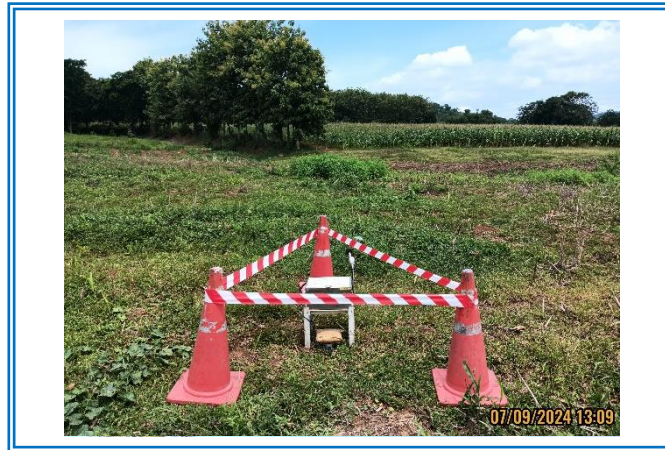
รูปที่ 4.3-11 แสดงการตรวจวัดความสั่นสะเทือน  
บริเวณบ้านชัยผักกาดหลังที่ไกลที่สุด  
วันที่ 7 กันยายน 2567
