บทที่ 3

ผลการปฏิบัติตามมาตรการติดตามตรวจสอบผลกระทบสิ่งแวดล้อม

การติดตามตรวจสอบผลกระทบสิ่งแวดล้อมของโครงการ โลเคอ โฮเทล (ระยะดำเนินการ) ได้ดำเนินการตามมาตรการติดตามตรวจสอบผลกระทบสิ่งแวดล้อมของโครงการที่ได้รับความเห็นชอบจากสำนักงานนโยบายและแผนทรัพยากรธรรมชาติและสิ่งแวดล้อม (สผ.) ดังรายละเอียดในภาคผนวก 1.1 หนังสือเห็นชอบรายงานการประเมินผลกระทบสิ่งแวดล้อมและมาตรการป้องกันและแก้ไขผลกระทบสิ่งแวดล้อม ระยะดำเนินการ ระหว่างเดือนกรกฎาคม-ธันวาคม 2567 ประกอบด้วย

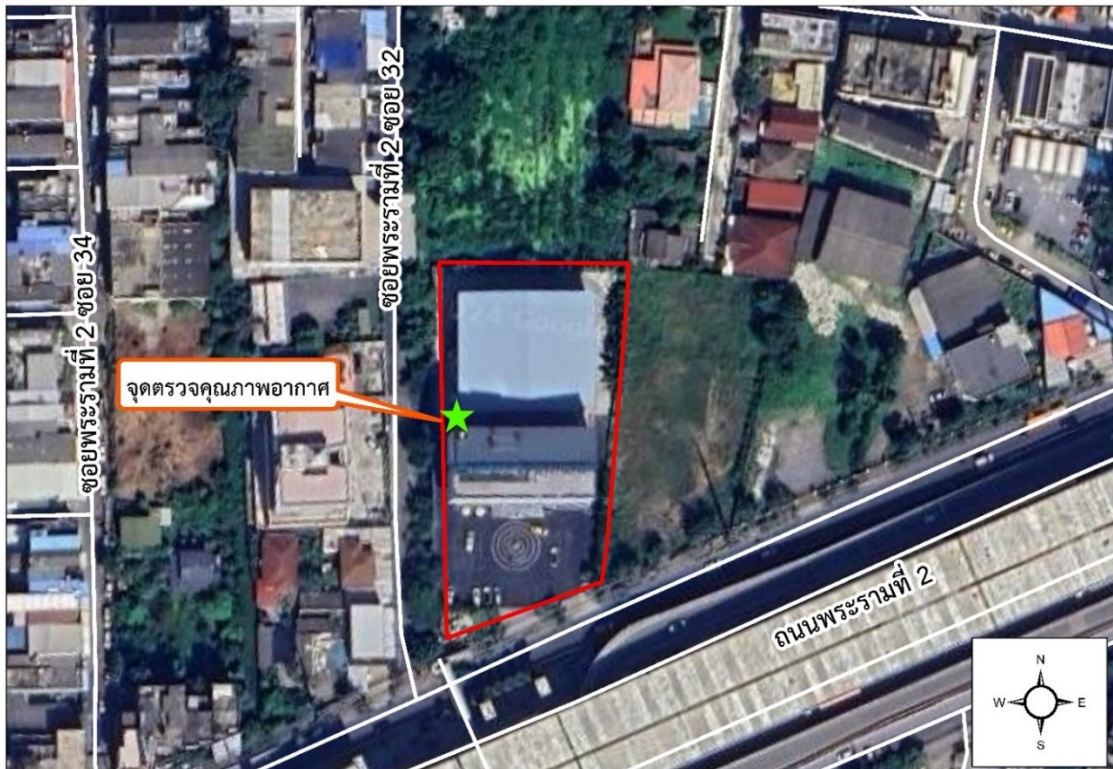
รูปที่ 3-1 แผนที่แสดงจุดตรวจวัดคุณภาพอากาศ

มาตรการติดตามตรวจสอบคุณภาพอากาศ กำหนดให้โครงการทำการตรวจวัดฝุ่นละอองรวม (TSP) ฝุ่นละอองขนาดเล็กไม่เกิน 10 ไมครอน (PM_{10}) ก๊าซคาร์บอนมอนอกไซด์ (CO) ก๊าซไนโตรเจนไดออกไซด์ (NO_2) และก๊าซซัลเฟอร์ไดออกไซด์ (SO_2) ภายในพื้นที่โครงการ ปีละ 2 ครั้ง ตลอดระยะเวลาเปิดดำเนินการ โดยกำหนดให้มีการตรวจวัด 1 จุด คือ บริเวณทางเข้า-ออก ที่จอดรถระหว่างอาคารโรงแรมและอาคารภัตตาคาร ภายในโครงการ ดังแสดงตำแหน่งและการติดตั้งดังรูปที่ 3-1 ถึง รูปที่ 3-2

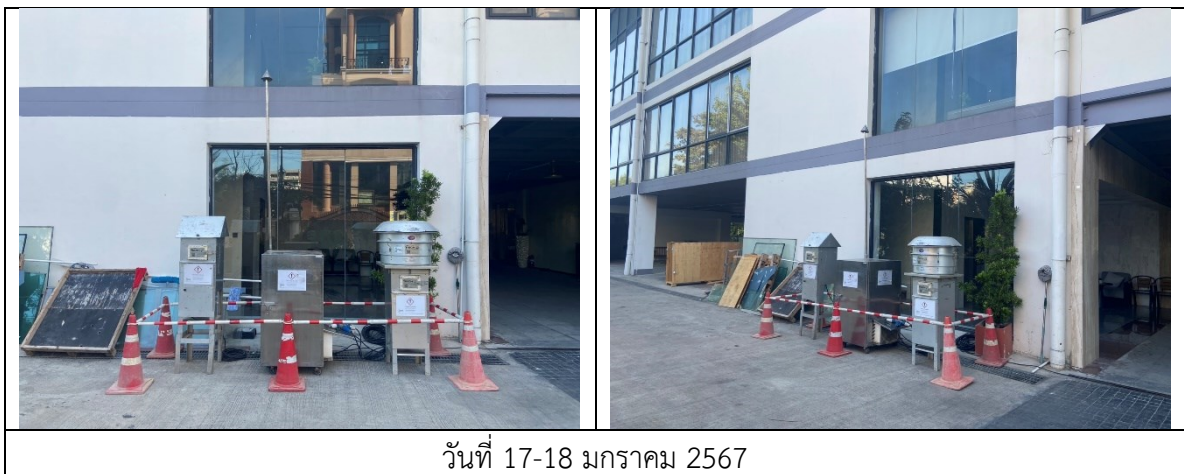
รูปที่ 3-2 ภาพถ่ายการเก็บตัวอย่างคุณภาพอากาศและมลพิษทางอากาศในบรรยากาศ
วันที่ 17 มกราคม 2568 (ระยะดำเนินการ)

- 1) ปริมาณฝุ่นละอองรวม (TSP) เฉลี่ย 24 ชั่วโมง มีค่าอยู่ที่ 0.172 มิลลิกรัม/ลูกบาศก์เมตร โดยผลการตรวจวัดมีค่าอยู่ในเกณฑ์มาตรฐานคุณภาพอากาศโดยทั่วไปตามประกาศคณะกรรมการสิ่งแวดล้อมแห่งชาติ ฉบับที่ 24 (พ.ศ. 2547) ที่กำหนดให้มีค่าไม่เกิน 0.33 มิลลิกรัม/ลูกบาศก์เมตร
- 2) ปริมาณฝุ่นละอองขนาดเล็กไม่เกิน 10 ไมครอน (PM₁₀) เฉลี่ย 24 ชั่วโมง มีค่าอยู่ที่ 0.088 มิลลิกรัม/ลูกบาศก์เมตร โดยผลการตรวจวัดมีค่าอยู่ในเกณฑ์มาตรฐานคุณภาพอากาศโดยทั่วไปตามประกาศคณะกรรมการสิ่งแวดล้อมแห่งชาติ ฉบับที่ 24 (พ.ศ. 2547) ที่กำหนดค่าไม่เกิน 0.12 มิลลิกรัม/ลูกบาศก์เมตร

3) ก๊าซคาร์บอนมอนอกไซด์ (CO) เฉลี่ย 1 ชั่วโมง มีค่าอยู่ในช่วง 622–1,567 ส่วนในล้านส่วน ซึ่งมีค่าอยู่ในเกณฑ์มาตรฐานคุณภาพทั่วไปตามประกาศคณะกรรมการสิ่งแวดล้อมแห่งชาติ ฉบับที่ 10 (พ.ศ. 2538) ออกตามความในพระราชบัญญัติส่งเสริมคุณภาพสิ่งแวดล้อมแห่งชาติ พ.ศ. 2535 เรื่อง กำหนดให้ค่าความเข้มข้นก๊าซคาร์บอนมอนอกไซด์เฉลี่ย 1 ชั่วโมง ไว้ไม่เกิน 30,000 ส่วนในล้านส่วน

4) ก๊าซไนโตรเจนไดออกไซด์ (NO₂) เฉลี่ย 1 ชั่วโมง มีค่าอยู่ในช่วง 5.80–47.77 ส่วนในล้านส่วน ซึ่งมีค่าอยู่ในเกณฑ์มาตรฐานคุณภาพทั่วไปตามประกาศคณะกรรมการสิ่งแวดล้อมแห่งชาติ ฉบับที่ 33 (พ.ศ. 2552) กำหนดให้ค่าความเข้มข้นก๊าซไนโตรเจนไดออกไซด์ (NO₂) เฉลี่ย 1 ชั่วโมง ไว้ไม่เกิน 170 ส่วนในล้านส่วน

5) ก๊าซซัลเฟอร์ไดออกไซด์ (SO₂) เฉลี่ย 1 ชั่วโมง มีค่าอยู่ในช่วง 3.12–7.27 ส่วนในล้านส่วน ซึ่งมีค่าอยู่ในเกณฑ์มาตรฐานตามประกาศคณะกรรมการสิ่งแวดล้อมแห่งชาติ ฉบับที่ 21 (พ.ศ.2544) ออกตามความพระราชบัญญัติและรักษาคุณภาพสิ่งแวดล้อมแห่งชาติ พ.ศ.2535 เรื่อง กำหนดมาตรฐานค่าก๊าซซัลเฟอร์ไดออกไซด์ในบรรยากาศโดยทั่วไปในเวลา 1 ชั่วโมง ไม่เกิน 300 ส่วนในล้านส่วน

6) ก๊าซซัลเฟอร์ไดออกไซด์ (SO₂) เฉลี่ย 24 ชั่วโมง บริเวณทางเข้า-ออก ที่จอดรถระหว่างอาคารโรงแรมและอาคารภัตตาคาร มีค่าอยู่ที่ 5.28 ส่วนในล้านส่วน ซึ่งมีค่าอยู่ในเกณฑ์มาตรฐานตามประกาศคณะกรรมการสิ่งแวดล้อมแห่งชาติ ฉบับที่ 24 (พ.ศ.2547) เรื่อง กำหนดมาตรฐานคุณภาพอากาศในบรรยากาศโดยทั่วไป ให้ค่าก๊าซซัลเฟอร์ไดออกไซด์เฉลี่ย 24 ชั่วโมง ไม่เกิน 120 ส่วนในล้านส่วน

สรุปคุณภาพอากาศในบรรยากาศ ระยะดำเนินการของโครงการอยู่ในเกณฑ์มาตรฐานกำหนด

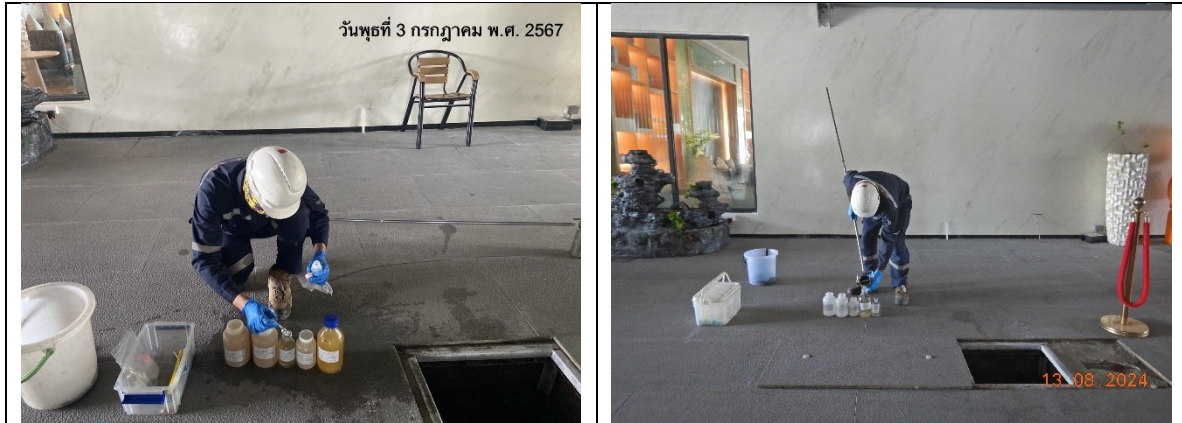
รูปที่ 3-3 ภาพถ่ายการเก็บตัวอย่างน้ำ ระหว่างเดือนกรกฎาคม-ธันวาคม 2567 (ระยะดำเนินการ)

- 1) บ่อปรับเสถียร
- 2) บ่อดักตะกอน เนื่องจากฝาบ่อระบบบำบัดน้ำเสีย ชุดที่ 1 ไม่มีครบตามแบบที่ได้ออกแบบ ส่งผลให้การเก็บตัวอย่างน้ำที่ผ่านการบำบัดต้องเก็บที่บ่อดักตะกอนแทนบ่อดักน้ำใส
- 3) บ่อดักน้ำสุดท้าย ก่อนระบายออกนอกโครงการ

การเก็บตัวอย่างน้ำเสียที่บ่อรับเสถียร

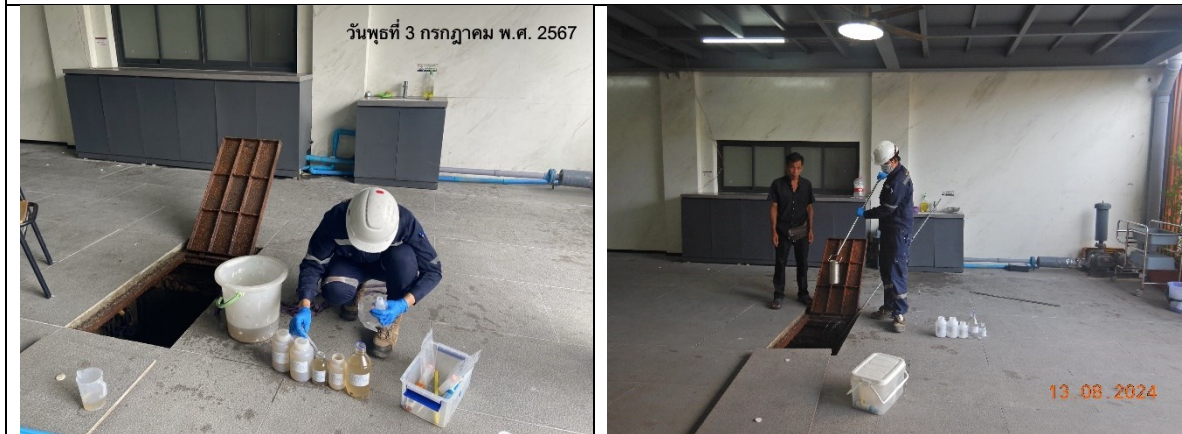
น้ำทิ้งที่บ่อดักตะกอน

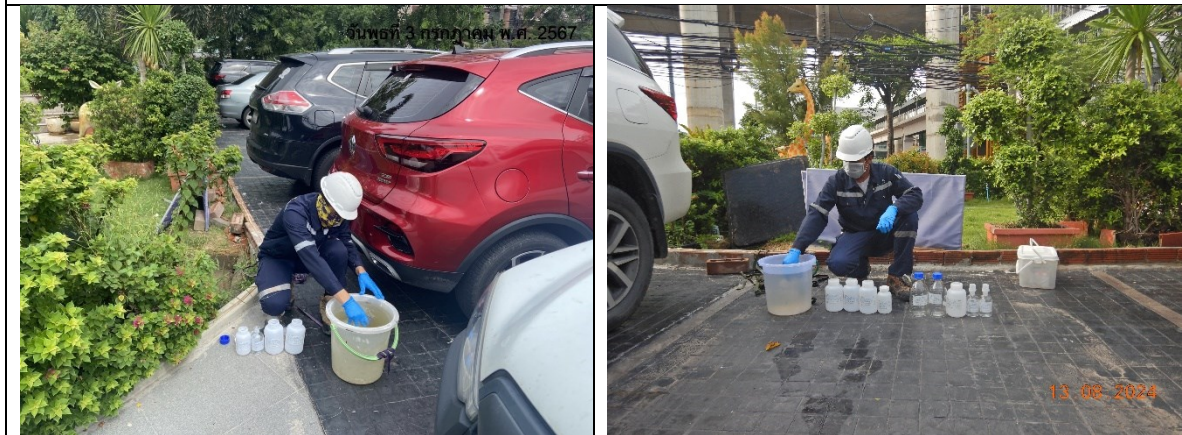
การเก็บตัวอย่างที่บ่อดักขยะและตรวจคุณภาพน้ำ ก่อนระบายสู่ภายนอกโครงการ
