รายงานผลการปฏิบัติตามมาตรการป้องกัน  
และแก้ไขผลกระทบสิ่งแวดล้อม  
และมาตรการติดตามตรวจสอบคุณภาพสิ่งแวดล้อม

โครงการ อาคารชุด THE RIVIERA OCEAN DRIVE  
ถนนจอมเทียนสาย 2 ตำบลหนองปรือ อำเภอบางละมุง จังหวัดชลบุรี

ฉบับประจำเดือนกรกฎาคม ถึงเดือนธันวาคม พ.ศ.2567  
(ระยะดำเนินการ)

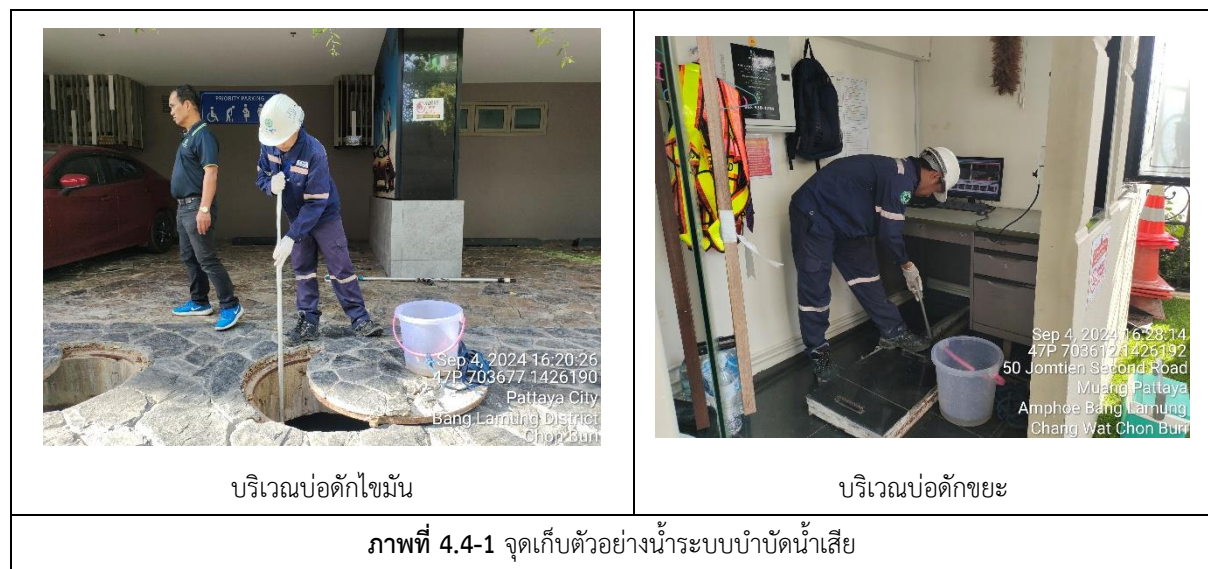
ดำเนินการตรวจวิเคราะห์คุณภาพน้ำเสียเดือนละ 1 ครั้ง ได้แก่ บริเวณดักบ่อไขมัน และบริเวณบ่อดักขยะ ความถี่เดือนละ 1 ครั้ง ตลอดระยะเวลาเปิดดำเนินการ โดยมีพารามิเตอร์ที่ต้องทำการตรวจวัด ดังนี้ ความเป็นกรด-ด่าง (pH) ปริมาณบีโอดี (BOD) ปริมาณสารแขวนลอย (Suspended Solid : SS) ปริมาณตะกอนหนัก (Settleable Solids) ปริมาณของแข็งละลายน้ำทั้งหมด (Total Dissolve Solid ; TDS) ปริมาณซัลไฟด์ (Sulfide) ปริมาณไนโตรเจน (Total Kjeldahl Nitrogen ; TKN) และปริมาณน้ำมันและไขมัน (Fat Oil & Grease) เพื่อให้การปฏิบัติสอดคล้องต่อมาตรการดังกล่าว โครงการจึงกำหนดให้ตรวจวิเคราะห์คุณภาพน้ำที่ผ่านการบำบัดน้ำเสีย จำนวน 2 จุด รายละเอียดจุดเก็บตัวอย่างแสดงดังภาพที่ 4.4-1 และผลการตรวจวิเคราะห์แสดงดังตารางที่ 4.4-1 ถึง ตารางที่ 4.4-17

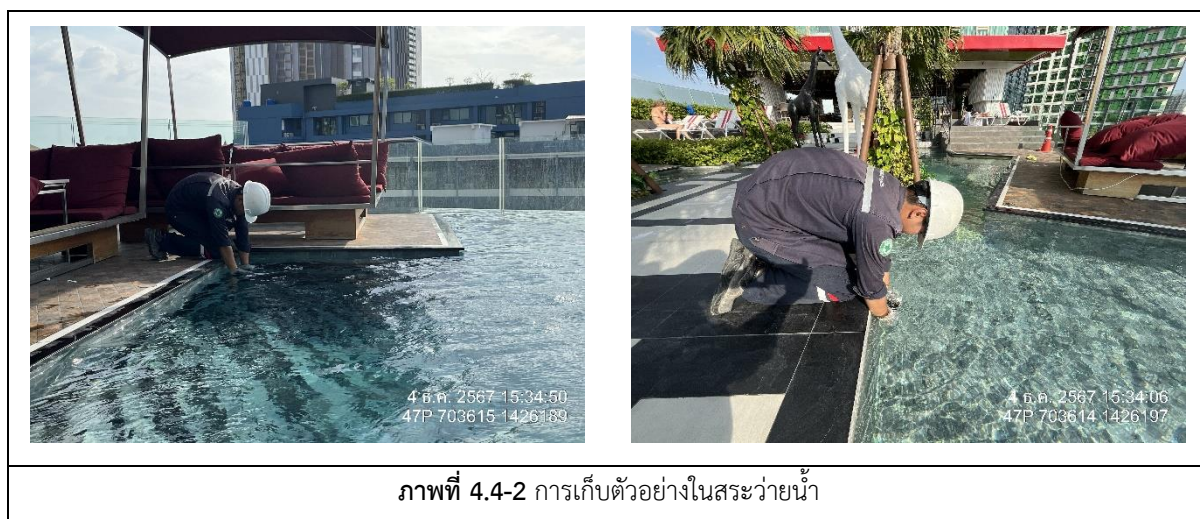
ดำเนินการตรวจวิเคราะห์คุณภาพน้ำของสระว่ายน้ำที่บริเวณส่วนต้นและบริเวณส่วนลึกของสระว่ายน้ำ โดยกำหนดให้มีการวิเคราะห์คุณภาพน้ำสระว่ายน้ำมีตามความถี่จำนวน 2 ความถี่ที่ 1 ตรวจวัดวันละ 2 ครั้ง พารามิเตอร์ที่ตรวจวัด ได้แก่ ค่าความเป็นกรด-ด่าง (pH) และคลอรีนอิสระ (Residual Chlorine) ความถี่ที่ 2 ตรวจวัดเดือนละ 1 ครั้ง พารามิเตอร์ที่ตรวจวัด ได้แก่ Total Coliform Bacteria และ Fecal Coliform Bacteria ซึ่งทั้ง 2 ความถี่จะทำการเก็บตัวอย่างในสระว่ายน้ำบริเวณส่วนต้นและบริเวณส่วนลึกของสระว่ายน้ำ
