ผลการปฏิบัติตามมาตรการติดตาม ตรวจสอบผลกระทบสิ่งแวดล้อม

บริษัท วี.เอ็ม.พี.ซี. จำกัด ได้ทำการสรุปผลการปฏิบัติตามมาตรการติดตามตรวจสอบผลกระทบสิ่งแวดล้อมของโครงการโรงแรม ATARA HOTEL SRIRACHA (Oakwood Hotel & Residence Sriracha) ตามที่ได้เสนอในรายงานการประเมินกระทบสิ่งแวดล้อมและมาตรการป้องกัน และแก้ไขผลกระทบสิ่งแวดล้อม ที่คณะกรรมการผู้ชำนาญการพิจารณารายงานการประเมินผลกระทบสิ่งแวดล้อมด้านอาคาร การจัดสรรที่ดิน และบริการชุมชนให้ความเห็นชอบ ผลการดำเนินการประจำเดือนมกราคม-มิถุนายน 2567 ครอบคลุมปัจจัยทางสิ่งแวดล้อมที่สำคัญคือ

การติดตามตรวจสอบผลกระทบสิ่งแวดล้อมของโครงการโรงแรม ATARA HOTEL SRIRACHA (Oakwood Hotel & Residence Sriracha) บริษัท วี.เอ็ม.พี.ซี. จำกัด ประจำเดือนมกราคม-มิถุนายน 2567 รายละเอียดแสดงดังตารางที่ 3.1

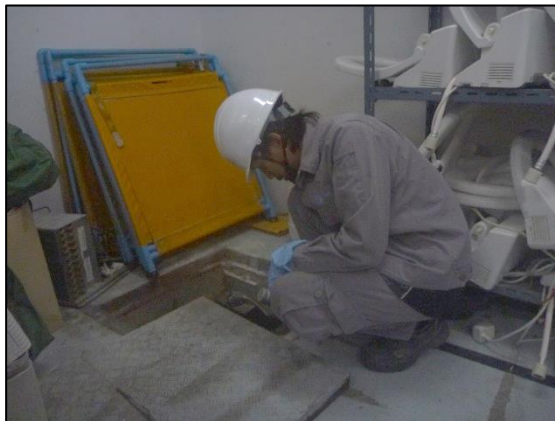
รูปที่ 3.1 การเก็บตัวอย่างปริมาณ E.coli ในถังเก็บน้ำ

การตรวจวิเคราะห์ปริมาณ E.coli ในถังเก็บน้ำ ของโครงการโรงแรม ATARA HOTEL SRIRACHA (Oakwood Hotel & Residence Sriracha) บริษัท วี.เอ็ม.พี.ซี. จำกัด ประจำเดือนมกราคม-มิถุนายน 2567 รูปแสดงการเก็บตัวอย่างปริมาณ E.coli ในถังเก็บน้ำ แสดงดังรูปที่ 3.1

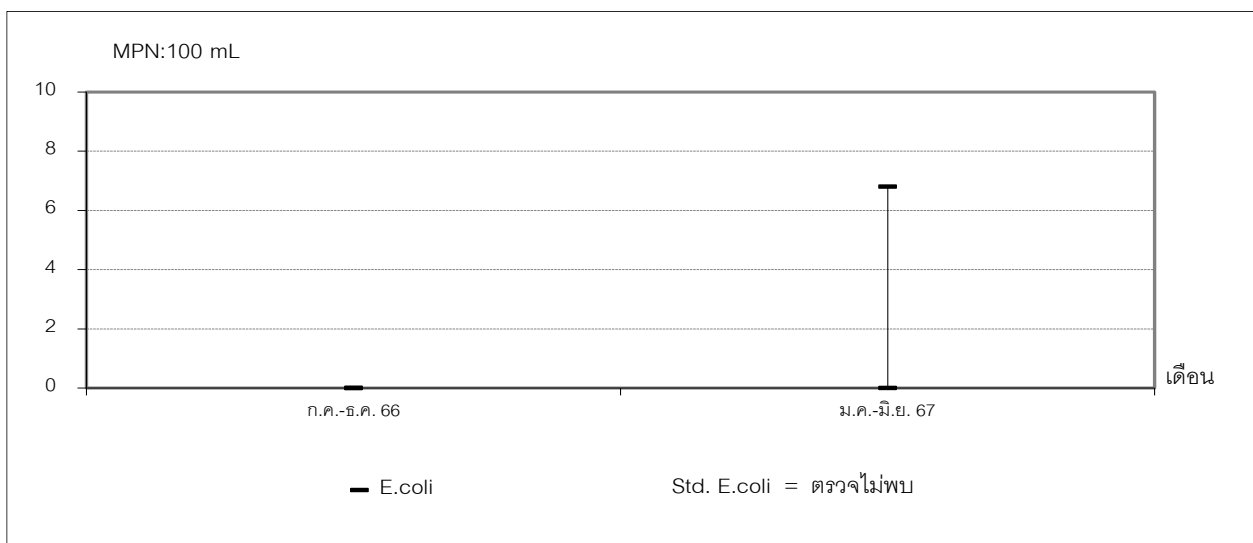
ภาพที่ 3.1 กราฟแสดงผลการตรวจวิเคราะห์ ปริมาณ E.coli ในถังเก็บน้ำ

พารามิเตอร์	หน่วย	E.coli	มาตรฐาน
ก.ค.-ธ.ค. 66	MPN:100 mL	ND	ตรวจไม่พบ
ม.ค.-มิ.ย. 67	MPN:100 mL	ND, 6.8	ตรวจไม่พบ

จากผลการตรวจวิเคราะห์ปริมาณ E.coli ในถังเก็บน้ำ โครงการโรงแรม ATARA HOTEL SRIRACHA (Oakwood Hotel & Residence Sriracha) บริษัท วี.เอ็ม.พี.ซี. จำกัด ประจำเดือนมกราคม-มิถุนายน 2567 ดำเนินการเก็บตัวอย่างในวันที่ 31 มกราคม และ 26 เมษายน 2567 จำนวน 1 สถานี คือ บริเวณถังเก็บน้ำ พบว่า ปริมาณ E.coli ในถังเก็บน้ำมีค่าเป็นไปตามเกณฑ์มาตรฐานคุณภาพน้ำประปาของการประปาส่วนภูมิภาค ตามคำแนะนำขององค์การอนามัยโลก (WHO) ปี 2011 เมื่อเปรียบเทียบกับผลการตรวจวัดครั้งที่ผ่านมามีปริมาณ E.coli มีค่าเพิ่มขึ้น

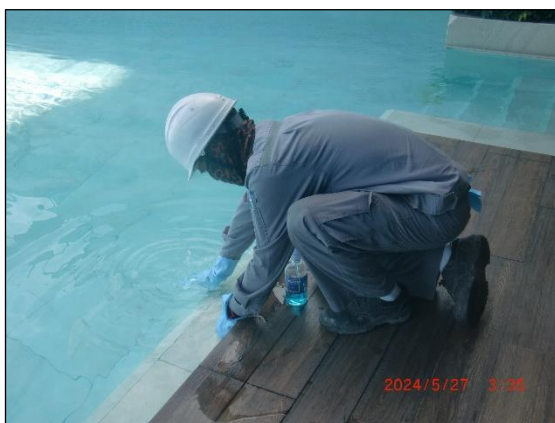
รูปที่ 3.2 การเก็บตัวอย่างคุณภาพน้ำสระว่ายน้ำ

การตรวจวิเคราะห์คุณภาพน้ำสระว่ายน้ำ ของโครงการโรงแรม ATARA HOTEL SRIRACHA (Oakwood Hotel & Residence Sriracha) บริษัท วี.เอ็ม.พี.ซี. จำกัด ประจำเดือนมกราคม-มิถุนายน 2567 รูปแสดงการเก็บตัวอย่างคุณภาพน้ำสระว่ายน้ำ แสดงดังรูปที่ 3.2

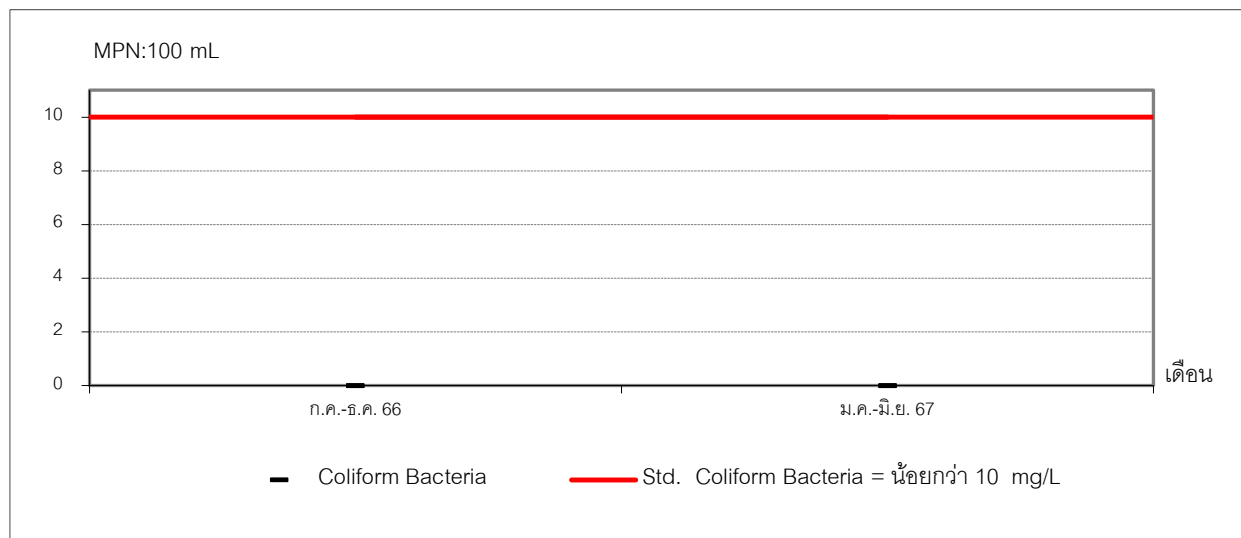
ภาพที่ 3.2 กราฟแสดงผลการตรวจวิเคราะห์ Coliform Bacteria ในน้ำสระว่ายน้ำ

พารามิเตอร์	หน่วย	ผลการตรวจวิเคราะห์คุณภาพน้ำสระว่ายน้ำ		มาตรฐาน
		ก.ค.-ธ.ค. 66	ม.ค.-มิ.ย. 67	
Coliform Bacteria	MPN:100 mL	ND	ND	≤10
Fecal Coliform Bacteria	MPN:100 mL	ND	ND	ตรวจไม่พบ

เมื่อเปรียบเทียบกับผลการตรวจวัดครั้งที่ผ่านมา บริเวณสระว่ายน้ำ รายการทดสอบ Coliform Bacteria และ Fecal Coliform Bacteria มีค่าไม่เปลี่ยนแปลงจากครั้งที่ผ่านมา

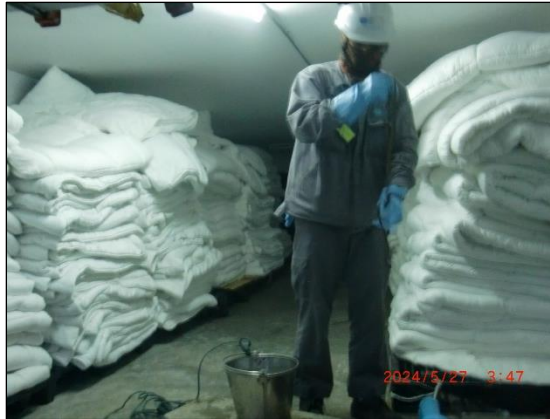
รูปที่ 3.3 การเก็บตัวอย่างคุณภาพน้ำทิ้ง บริเวณ บ่อปรับสภาพ

โครงการมีการตรวจสอบระบบบำบัดน้ำเสียให้มีประสิทธิภาพอยู่เสมอ โดยการตรวจวิเคราะห์คุณภาพน้ำเสีย ของโครงการโครงการโรงแรม ATARA HOTEL SRIRACHA (Oakwood Hotel & Residence Sriracha) บริษัท วี.เอ็ม.พี.ซี. จำกัด ประจำเดือนมกราคม-มิถุนายน 2567 จำนวน 2 สถานี คือ บริเวณบ่อปรับสภาพ และบริเวณบ่อตรวจระบายน้ำ (บริเวณที่เชื่อมท้ายซอยเทศบาล 2) พร้อมทั้งเก็บตัวอย่างคุณภาพน้ำประปาเพื่อเปรียบเทียบกับมาตรฐานสารละลายน้ำทั้งหมด (Total Dissolved Solid) แผนที่ตั้งจุดเก็บตัวอย่างคุณภาพน้ำทั้งแสดงดังภาพที่ 3.1 และรูปภาพแสดงการเก็บตัวอย่างคุณภาพน้ำทั้งแสดงดังรูปที่ 3.3-3.5

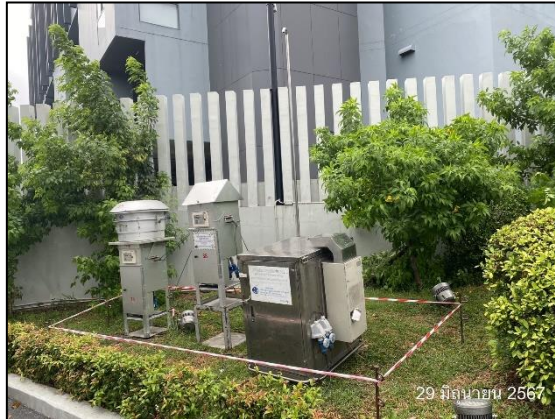
รูปที่ 3.6 การเก็บตัวอย่างคุณภาพอากาศในบรรยากาศ
บริเวณพื้นที่สีเขียวกลางโครงการ

การตรวจวัดคุณภาพอากาศในบรรยากาศ ของโครงการโรงแรม ATARA HOTEL SRIRACHA (Oakwood Hotel & Residence Sriracha) ของบริษัท วี.เอ็ม.พี.ซี. จำกัด ประจำปีเดือนมกราคม-มิถุนายน 2567 จำนวน 1 สถานี คือ บริเวณพื้นที่สีเขียวกลางโครงการ แผนที่แสดงจุดเก็บตัวอย่างคุณภาพอากาศในบรรยากาศ แสดงดังภาพที่ 3.2 และรูปภาพแสดงการเก็บตัวอย่างคุณภาพอากาศในบรรยากาศ แสดงดังรูปที่ 3.5
