รายงานผลการปฏิบัติตามมาตรการป้องกันและแก้ไขผลกระทบสิ่งแวดล้อม
และมาตรการติดตามตรวจสอบผลกระทบสิ่งแวดล้อม

โครงการเจาะสำรวจปิโตรเลียม (ระยะที่ 3)
ของบริษัท แวรู่า เอ็นเนอร์ยี่ (ประเทศไทย) จำกัด
แปลงสำรวจในทะเลอ่าวไทย หมายเลข G10/48 และ G11/48
(หลุมสำรวจนงเยาว์-13)
ปี พ.ศ. 2567

กุมภาพันธ์ 2568

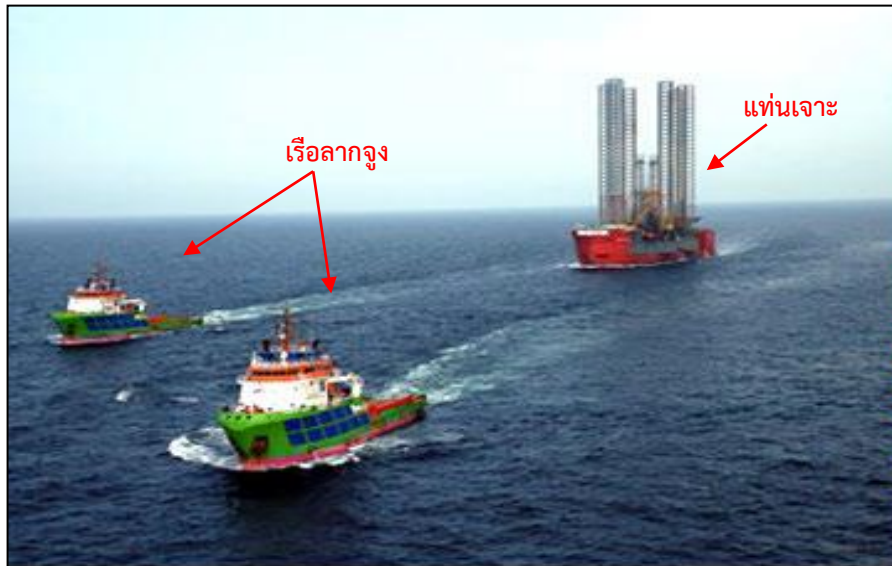
รูปที่ 1.4.5-2 ภาพตัวอย่างแสดงการลากจูงแท่นเจาะมายังพื้นที่โครงการ

แท่นเจาะจะถูกย้ายมายังตำแหน่งหลุมสำรวจของโครงการฯ โดยใช้เรือลากจูงจำนวน 2 ลำ ทำการลากจูง (แสดงดังรูปที่ 1.4.5-2) ด้วยอัตราเร็วเรือประมาณ 2-3 นอต (3.7-5.6 กิโลเมตรต่อชั่วโมง)
