# รายงานผลการปฏิบัติตามมาตรการป้องกันและแก้ไขผลกระทบสิ่งแวดล้อม และมาตรการติดตามตรวจสอบผลกระทบสิ่งแวดล้อม

โครงการเจาะสำรวจปิโตรเลียม (ระยะที่ 3)  
ของแวลูรา เอ็นเนอร์ยี่ (กัลฟ์ ออฟ ไทยแลนด์) จำกัด  
แปลงสำรวจในทะเลอ่าวไทย หมายเลข G10/48 และ G11/48  
(หลุมสำรวจนิรมัย-4)  
ปี พ.ศ. 2567

กุมภาพันธ์ 2568

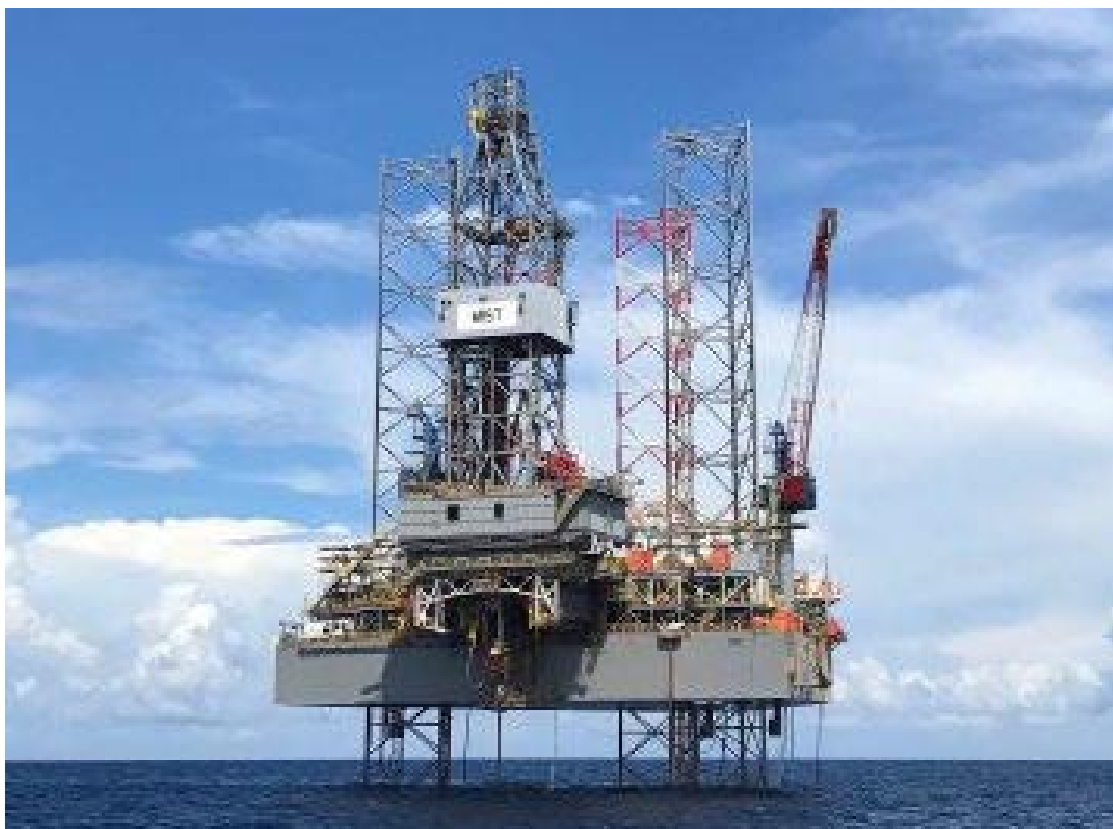
#### รูปที่ 1.4.4-1 แท่นเจาะ MIST

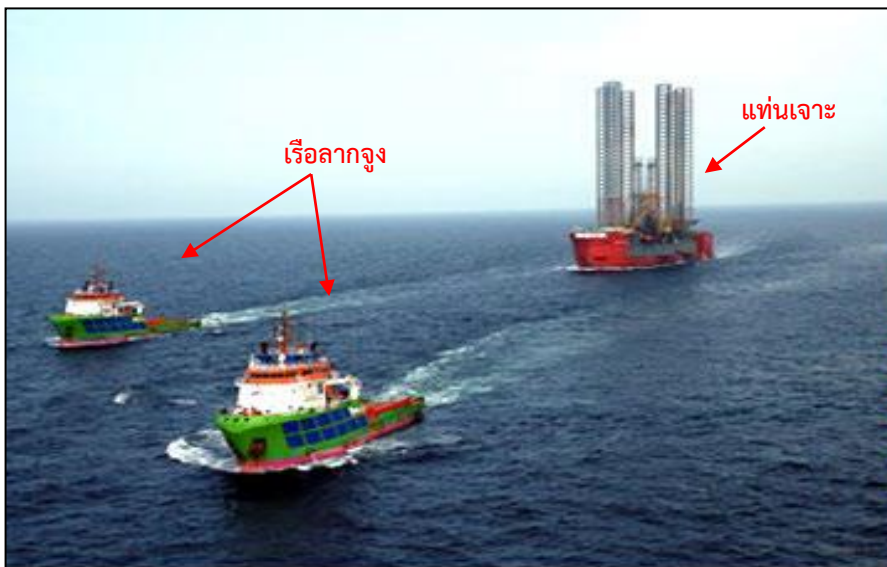
## รูปที่ 1.4.5-2 ภาพตัวอย่างแสดงการลากจูงแท่นเจาะมายังพื้นที่โครงการ

แท่นเจาะจะถูกย้ายมายังตำแหน่งหลุมสำรวจของโครงการฯ โดยใช้เรือลากจูงจำนวน 2 ลำ ทำการลากจูง (แสดงดังรูปที่ 1.4.5-2) ด้วยอัตราเร็วเรือประมาณ 2-3 นอต (3.7-5.6 กิโลเมตรต่อชั่วโมง)

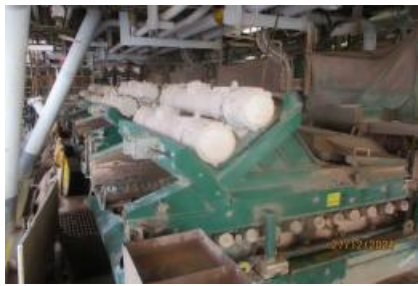
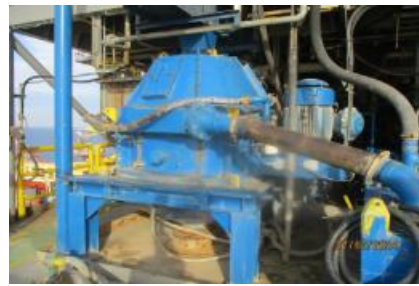
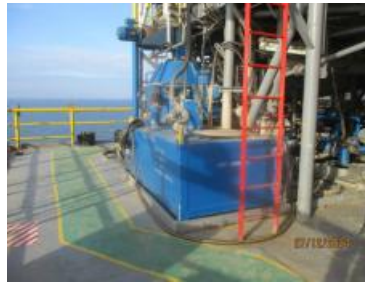
ภาพถ่ายที่ 2.2-12 ระบบ Solid Control System บนแท่นเจาะ

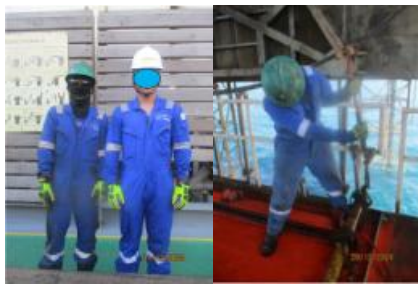
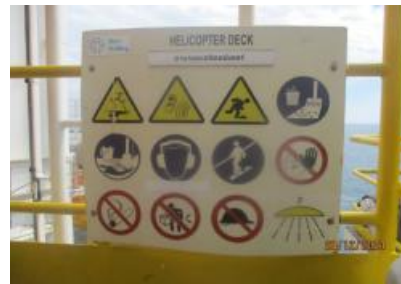
ภาพถ่ายที่ 2.2-13 พนักงานสวมใส่อุปกรณ์ป้องกันภัยส่วนบุคคล และป้ายเตือนอันตราย

ผลกระทบ	มาตรการป้องกันและแก้ไขผลกระทบ สิ่งแวดล้อม สังคม และสุขภาพ	การดำเนินการ		รายละเอียดการปฏิบัติตามมาตรการ	ปัญหา อุปสรรค และการแก้ไข	พื้นที่ ดำเนินการ	เอกสารอ้างอิง
		ดำเนินการ แล้ว	ไม่ได้ ดำเนินการ				
<p>12. อุบัติเหตุที่เกิดจากการทำงาน (ต่อ)</p> <p>12.1 อุบัติเหตุ หรือการบาดเจ็บ อันเนื่องมาจากการทำงานที่ไม่ปลอดภัย (Unsafe Condition) และการปฏิบัติงานที่ไม่ปลอดภัย (Unsafe Act) (ต่อ)</p>	<p>3) ดำเนินงานตามขั้นตอนด้านอาชีวอนามัยและความปลอดภัย และการควบคุมป้องกัน ได้แก่ วิธีที่ปลอดภัยในการปฏิบัติงานกับเครื่องมือ ขั้นตอนการปฏิบัติงานที่ปลอดภัย การอนุญาตเข้าทำงาน และการสวมใส่อุปกรณ์ป้องกันภัยส่วนบุคคล (PPE) อย่างถูกต้อง เป็นต้น</p>	✓		<p>โครงการฯ กำหนดให้พนักงานทุกคนและผู้รับเหมาสวมใส่อุปกรณ์ป้องกันอันตรายส่วนบุคคลที่เหมาะสมตามลักษณะงานตลอดระยะเวลาทำงานทุกครั้ง และต้องมีใบอนุญาตการเข้าทำงาน รวมถึงกำหนดให้ปฏิบัติงานตามคู่มือการปฏิบัติงาน</p>	-	<p>แท่นเจาะสำรวจและเรือต่าง ๆ</p>	<ul style="list-style-type: none"> <li>- เอกสารแนบที่ 19 HS&amp;S Policy (นโยบายด้านสุขภาพ ความปลอดภัย และความยั่งยืน)</li> <li>- เอกสารแนบที่ 36 HSE Policy and HSE Management System ของแท่นเจาะ</li> <li>- เอกสารแนบที่ 37 ตัวอย่าง Work Permit</li> <li>- ภาพถ่ายที่ 2.2-13 พนักงานสวมใส่อุปกรณ์ป้องกันภัยส่วนบุคคลและป้ายเตือนอันตราย</li> </ul>

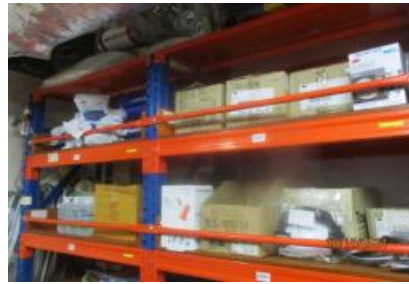
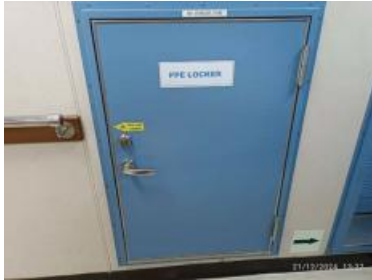
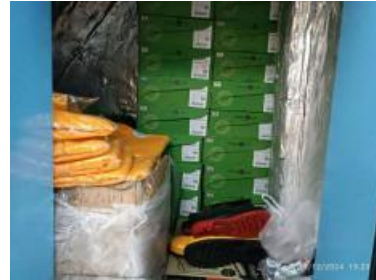
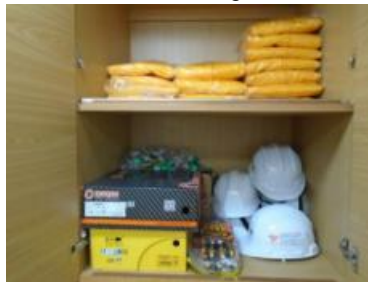
ภาพถ่ายที่ 2.2-14 พื้นที่จัดเก็บอุปกรณ์ป้องกันความปลอดภัยส่วนบุคคล

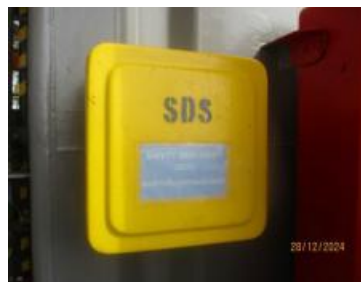
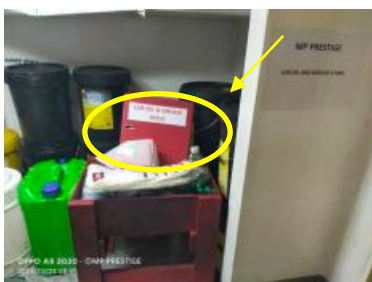
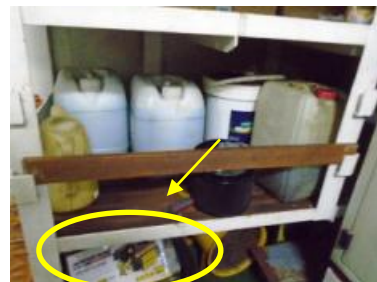
ภาพถ่ายที่ 2.2-15 เอกสารข้อมูลความปลอดภัยของสารเคมีบริเวณพื้นที่ที่มีการใช้งานและเก็บสารเคมี

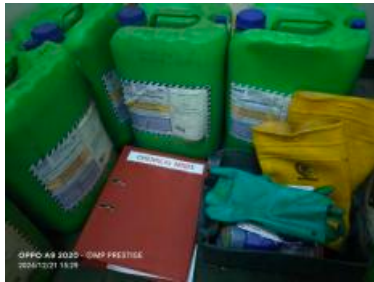
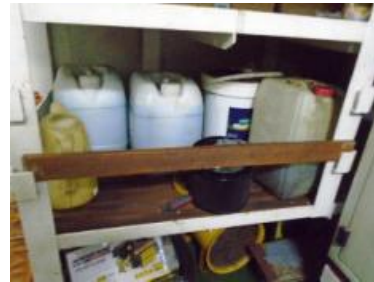
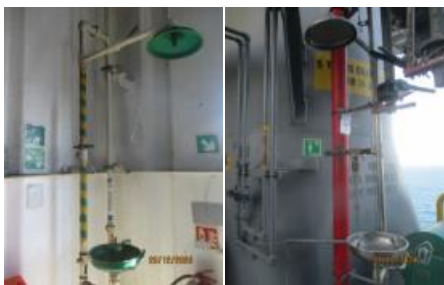
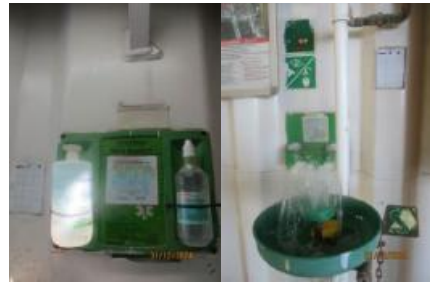
#### ภาพถ่ายที่ 2.2-16 พื้นที่จัดเก็บสารเคมีและน้ำมันเชื้อเพลิง

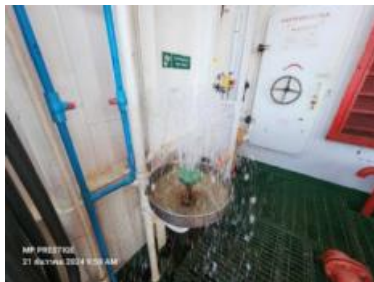
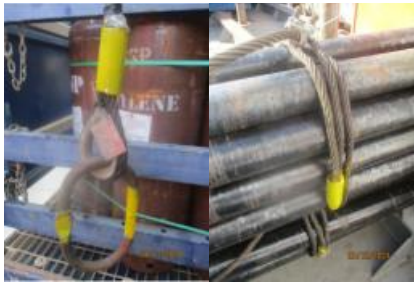
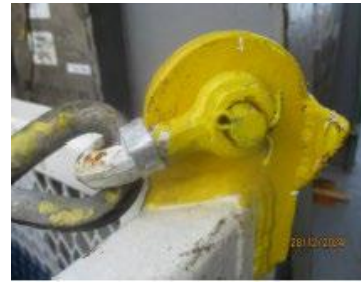
#### ภาพถ่ายที่ 2.2-17 ฝักบัวและที่ล้างตาฉุกเฉิน

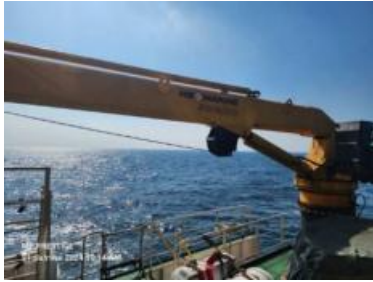
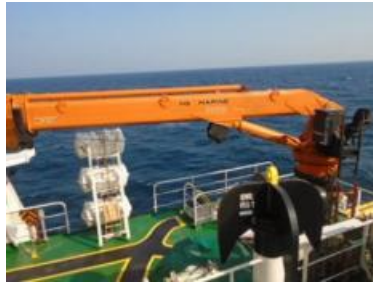
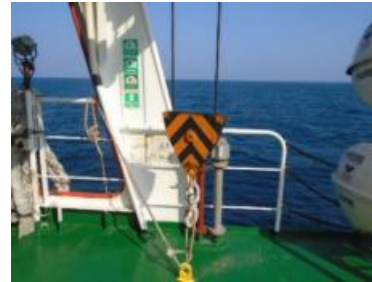
ภาพถ่ายที่ 2.2-18 ตัวอย่างอุปกรณ์ที่ใช้ในการยก

12. อุบัติเหตุที่เกิดจากการทำงาน (ต่อ) 12.1 อุบัติเหตุ หรือการบาดเจ็บ อันเนื่องมาจากการทำงานที่ไม่ปลอดภัย (Unsafe Condition) และการปฏิบัติงานที่ไม่ปลอดภัย (Unsafe Act) (ต่อ)	6) ทบทวนขั้นตอนสำหรับการยกสิ่งของ อย่างระมัดระวัง โดยอาศัยการวิเคราะห์ความปลอดภัยในการทำงาน (Job Safety Analysis - JSA)	✓		โครงการฯ มีการทบทวนขั้นตอนสำหรับการยกสิ่งของโดยได้จัดทำเป็นคู่มือปฏิบัติงาน ทั้งนี้ อุปกรณ์สำหรับการยกทุกชิ้นต้องผ่านการทดสอบระบบและอยู่ในสภาพพร้อมใช้งาน โดยมีการกำหนดน้ำหนักที่เหมาะสม (Safe Work Load) สำหรับการยกของในแต่ละอุปกรณ์ และกำหนดให้บุคลากรที่ทำงานกับเครื่องยกต้องผ่านการอบรมแล้วเท่านั้น สำหรับพื้นที่ปฏิบัติงานมีการกำหนดเครื่องหมายแสดงไว้เป็นพื้นที่สำหรับยกวัสดุ และห้ามเข้าพื้นที่ เพื่อป้องกันอันตรายจากการยกและการบาดเจ็บ	-	แท่นเจาะสำรวจ และเรือต่าง ๆ	- เอกสารแนบที่ 45 ตัวอย่างเอกสารการวิเคราะห์ความปลอดภัยในการทำงาน

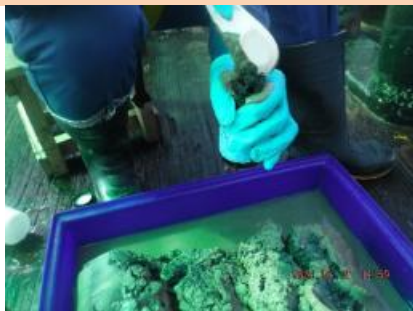
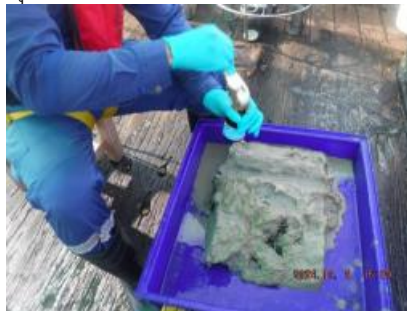
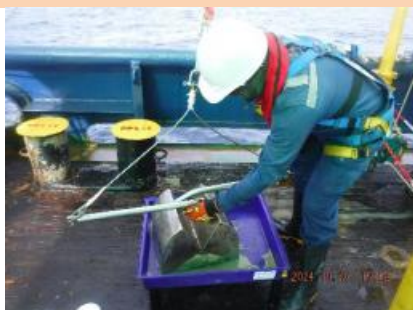
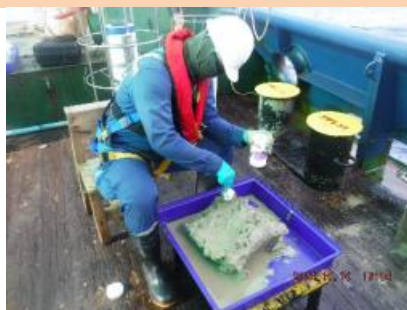
ภาพถ่ายที่ 3.7.3-1 การเก็บตัวอย่างคุณภาพตะกอนพื้นท้องทะเล ระยะเสร็จสิ้นการเจาะและทดสอบหลุมสำรวจนิรมย์-4  
โครงการเจาะสำรวจปิโตรเลียม (ระยะที่ 3) แปลงสำรวจในทะเลอ่าวไทย หมายเลข G10/48  
เมื่อวันที่ 9 และ 10 ตุลาคม พ.ศ. 2567

สำหรับการเก็บตัวอย่างคุณภาพตะกอนพื้นท้องทะเล รวมจำนวนตัวอย่างทั้งสิ้น 6 ตัวอย่าง แสดงดังภาพถ่ายที่ 3.7.3-1

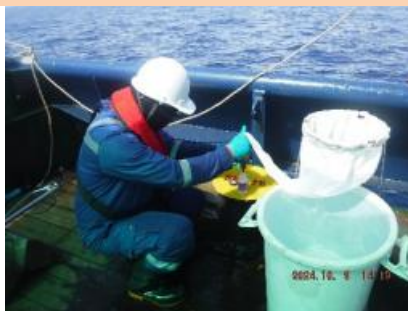
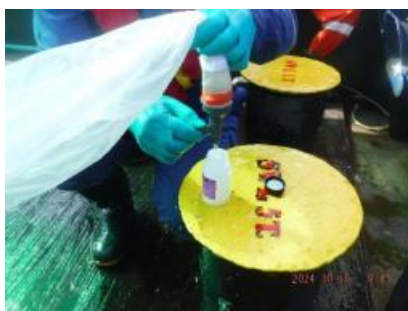
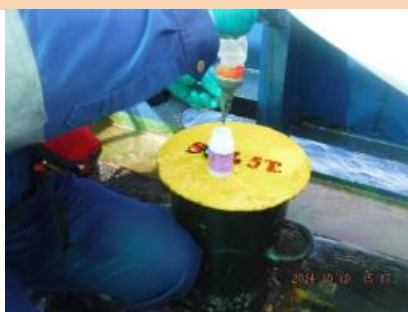
ภาพถ่ายที่ 3.7.4-1 การเก็บตัวอย่างแพลงก์ตอนพืช ระยะเสร็จสิ้นการเจาะและทดสอบหลุมสำรวจนิรมย์-4  
โครงการเจาะสำรวจปิโตรเลียม (ระยะที่ 3) แปลงสำรวจในทะเลอ่าวไทย หมายเลข G10/48  
เมื่อวันที่ 9 และ 10 ตุลาคม พ.ศ. 2567

การเก็บตัวอย่างแพลงก์ตอนพืชระยะเสร็จสิ้นการเจาะและทดสอบหลุมสำรวจนิรมย์-4 ดำเนินการโดยตักกรองตัวอย่างน้ำทะเลปริมาตร 100 ลิตร ผ่านถุงแพลงก์ตอนขนาดตา 20 ไมครอน ที่ระดับความลึก 2 ระดับ ได้แก่ ใต้ผิวน้ำทะเล 1-2 เมตร และที่ระดับฐานของ Euphotic Zone รวมจำนวนตัวอย่างทั้งสิ้น 8 ตัวอย่าง แสดงดังภาพถ่ายที่ 3.7.4-1

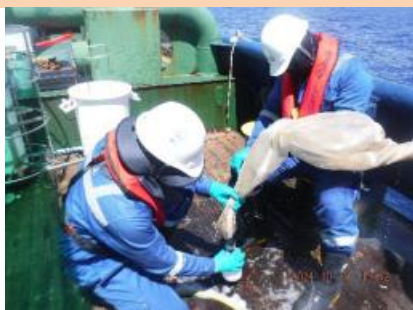
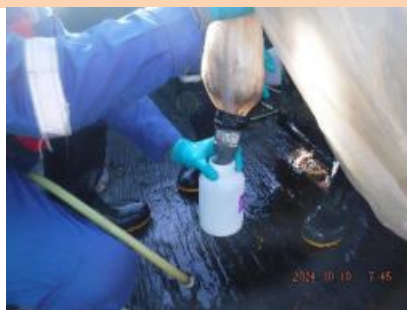
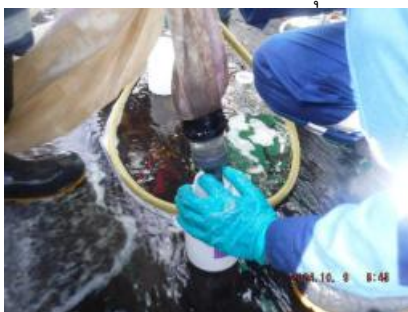
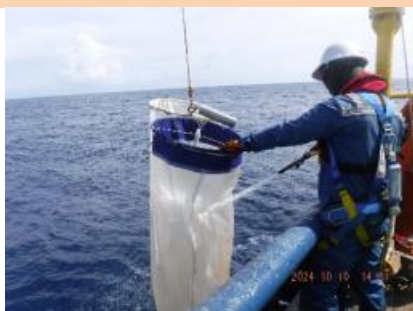
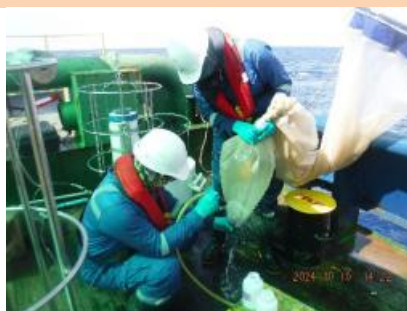
ภาพถ่ายที่ 3.7.4-2 การเก็บตัวอย่างแพลงก์ตอนสัตว์ ระยะเสร็จสิ้นการเจาะและทดสอบหลุมสำรวจนิรมย์-4  
โครงการเจาะสำรวจปิโตรเลียม (ระยะที่ 3) แปลงสำรวจในทะเลอ่าวไทย หมายเลข G10/48  
เมื่อวันที่ 9 และ 10 ตุลาคม พ.ศ. 2567

การเก็บตัวอย่างแพลงก์ตอนสัตว์ระยะเสร็จสิ้นการเจาะและทดสอบหลุมสำรวจนิรมย์-4 และ สถานีอ้างอิง ดำเนินการโดยใช้ถุงแพลงก์ตอน ขนาดช่องตา 330 ไมโครเมตร ทำการลากแบบเฉียง ตั้งแต่ระดับเหนือพื้นท้องทะเลถึงระดับผิวน้ำทะเล รวมจำนวนตัวอย่างทั้งสิ้น 4 ตัวอย่าง แสดงดังภาพถ่ายที่ 3.7.4-2

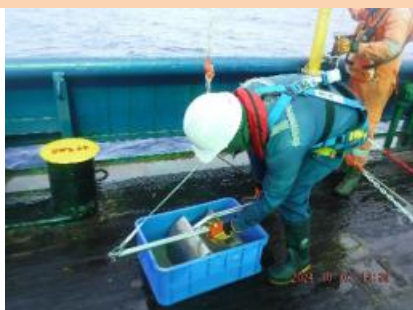
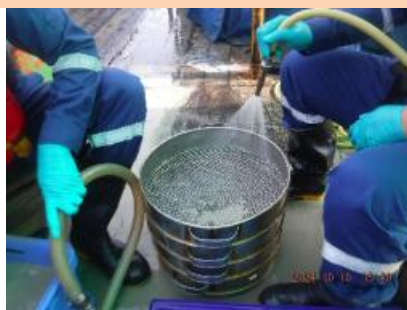
สถานีอ้างอิง (Ref.)

ภาพถ่ายที่ 3.7.5-1 การเก็บตัวอย่างสัตว์หน้าดิน ระยะเสร็จสิ้นการเจาะและทดสอบหลุมสำรวจนิรมย์-4  
โครงการเจาะสำรวจปิโตรเลียม (ระยะที่ 3) แปลงสำรวจในทะเลอ่าวไทย หมายเลข G10/48  
เมื่อวันที่ 9 และ 10 ตุลาคม พ.ศ. 2567
