# บทที่ 1

บทนำ

## 1.1 ความเป็นมาของการจัดทำรายงาน

ภายหลังจากการได้รับการเห็นชอบในรายงานการประเมินผลกระทบสิ่งแวดล้อม (EIA) จากสำนักงานนโยบายและแผนทรัพยากรธรรมชาติและสิ่งแวดล้อม (สผ.) ทางเจ้าของโครงการ มีหน้าที่ปฏิบัติตามมาตรการป้องกันและแก้ไขผลกระทบสิ่งแวดล้อม และมาตรการติดตามตรวจสอบผลกระทบสิ่งแวดล้อมที่กำหนดไว้ในเงื่อนไขแนบท้ายของหนังสือเห็นชอบ โดย บริษัท หัวหิน สกาย ลิฟวิ่ง จำกัด ได้จัดจ้าง บริษัท ทีเอ็นพี เอ็นไวรอนเม้นท์ จำกัด ดำเนินงานตรวจวัดคุณภาพสิ่งแวดล้อมและจัดทำรายงานผลการปฏิบัติตามมาตรการป้องกันและแก้ไขผลกระทบสิ่งแวดล้อม และมาตรการติดตามตรวจสอบคุณภาพสิ่งแวดล้อม (EIA Monitor) เพื่อนำเสนอหน่วยงานที่เกี่ยวข้อง โดยรายงานฉบับนี้เป็นรายงานผลการปฏิบัติตามมาตรการติดตามตรวจสอบผลกระทบสิ่งแวดล้อม (ระยะก่อสร้าง) โครงการ Vana Nava Residence Hua Hin โดยรายงานผลการดำเนินงานระหว่างเดือนกรกฎาคม ถึงเดือนธันวาคม พ.ศ. 2567

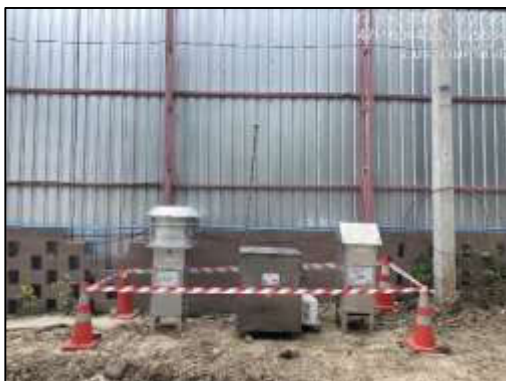
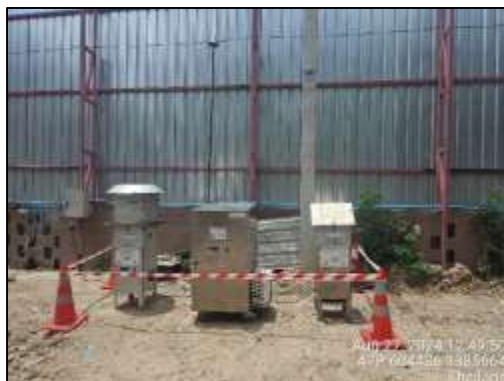
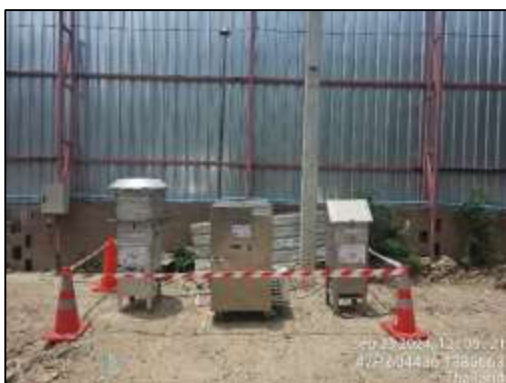
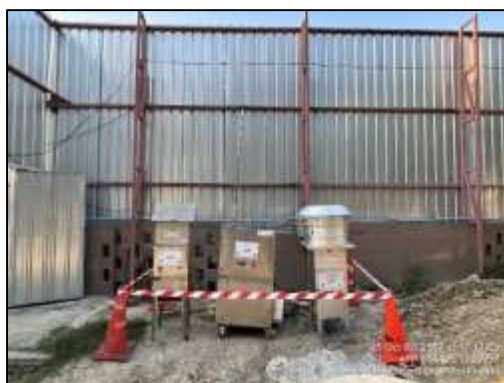
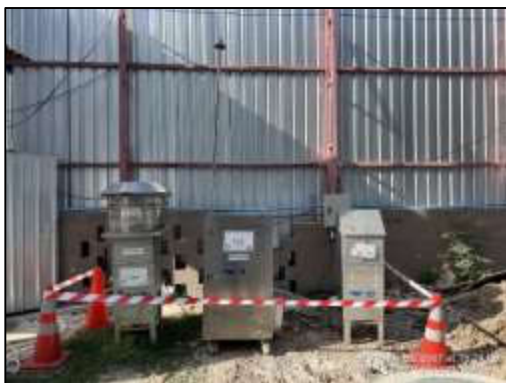
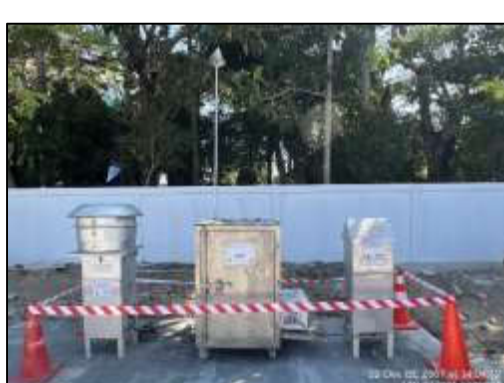
บริเวณพื้นที่โครงการ

รูปที่ 4-1 เครื่องมือการตรวจวัดคุณภาพอากาศในบรรยากาศโดยทั่วไป

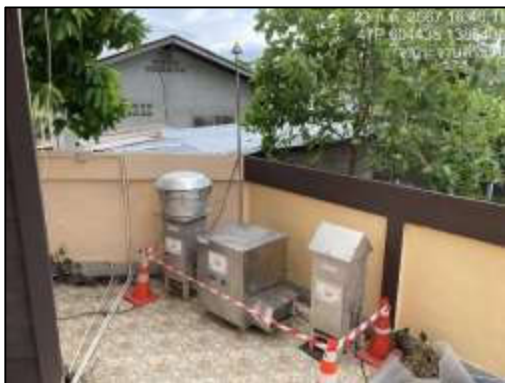
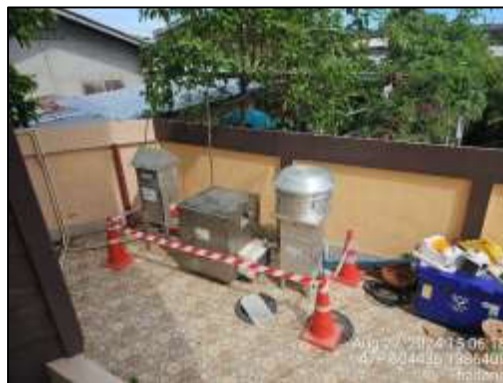
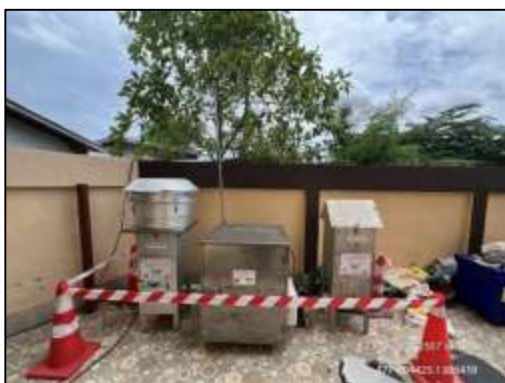
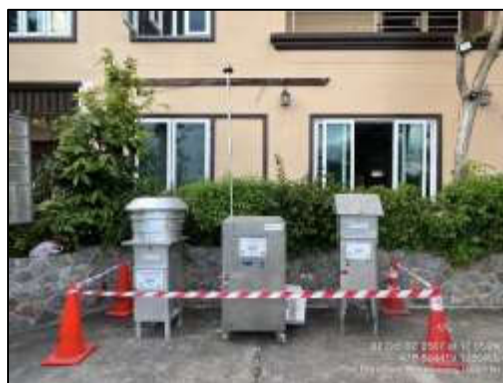
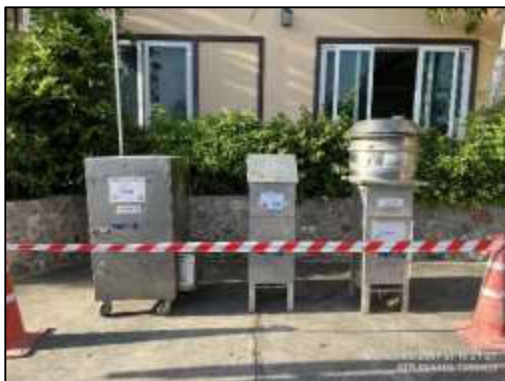
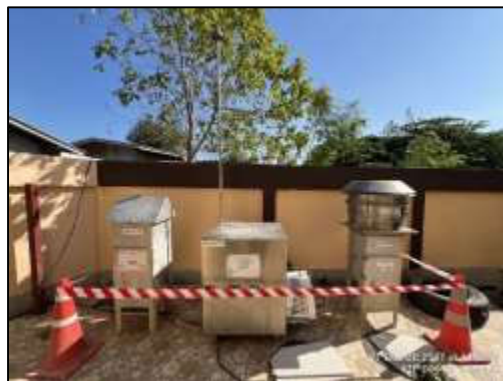
บริเวณภายในพื้นที่บ้านน้ำปูน รีสอร์ท  
รูปที่ 4-1 (ต่อ) เครื่องมือการตรวจวัดคุณภาพอากาศในบรรยากาศโดยทั่วไป  
ระหว่างเดือนกรกฎาคม ถึงเดือนธันวาคม พ.ศ.2567

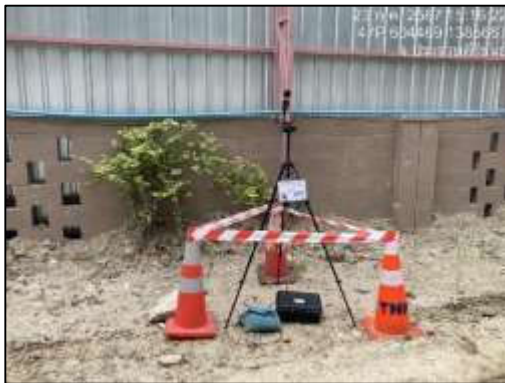
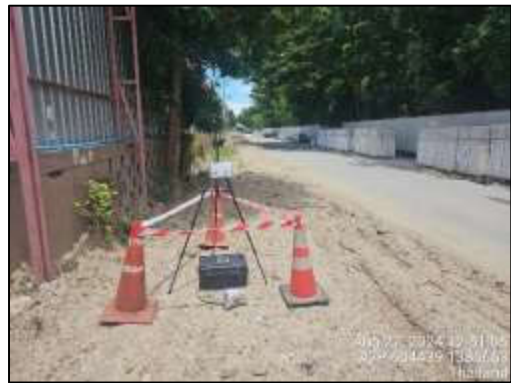
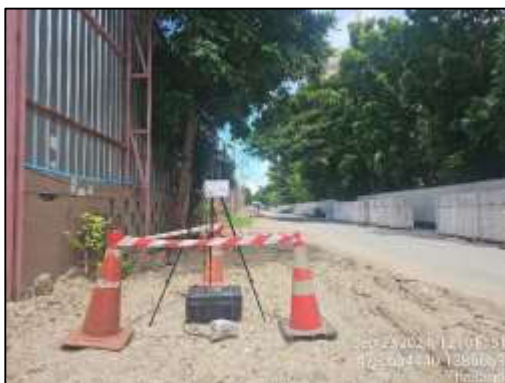
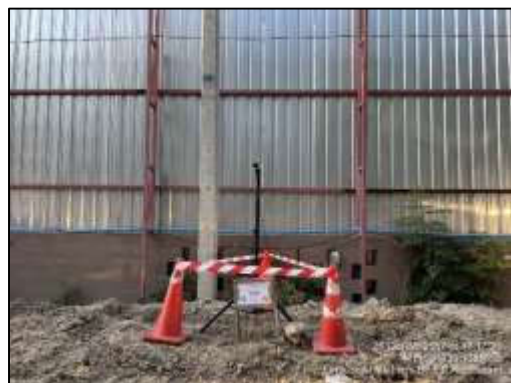
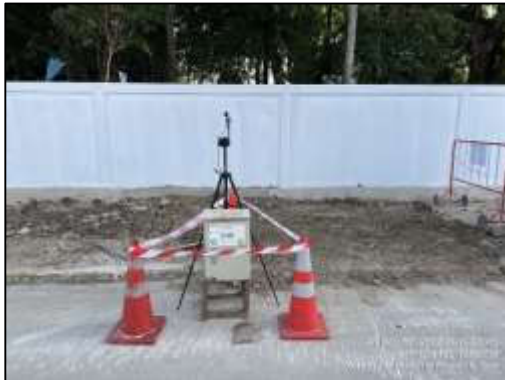
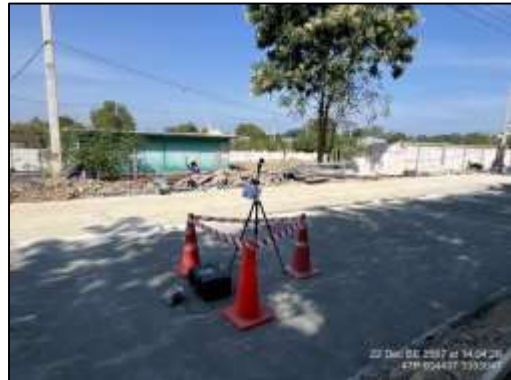
บริเวณพื้นที่โครงการ

รูปที่ 4-2 เครื่องมือการตรวจวัดระดับเสียง ระหว่างเดือนกรกฎาคม ถึงเดือนธันวาคม พ.ศ.2567

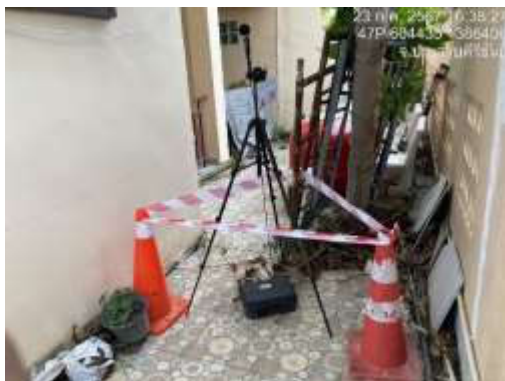
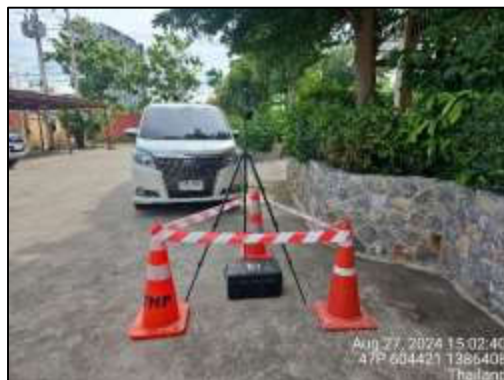
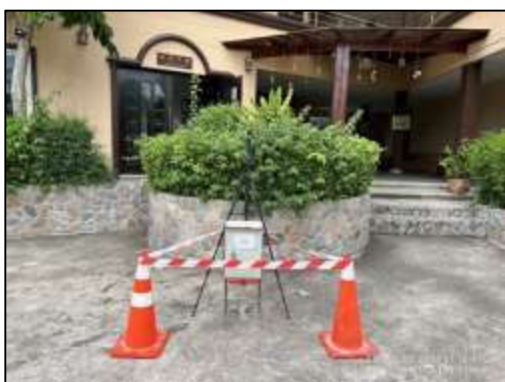
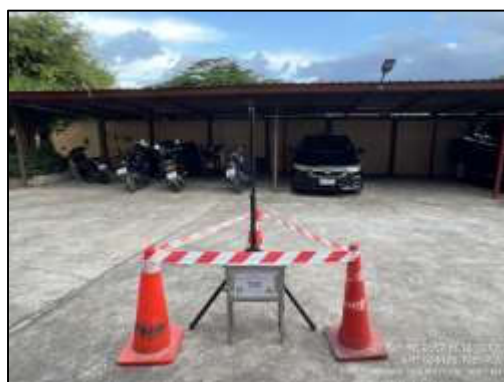
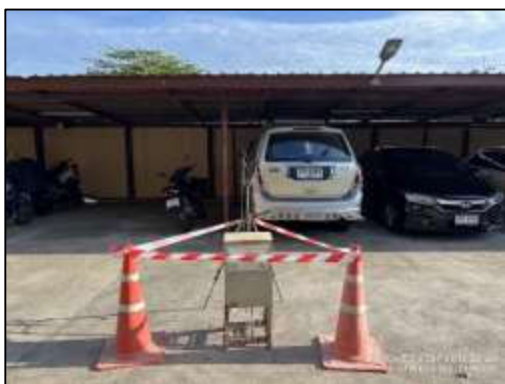
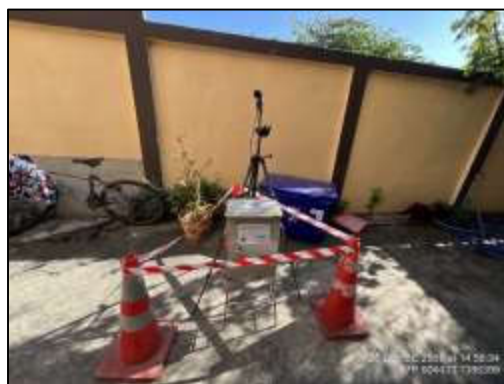
บริเวณภายในพื้นที่บ้านน้ำปูน รีสอร์ท

รูปที่ 4-2 (ต่อ) เครื่องมือการตรวจวัดระดับเสียง ระหว่างเดือนกรกฎาคม ถึงเดือนธันวาคม พ.ศ.2567

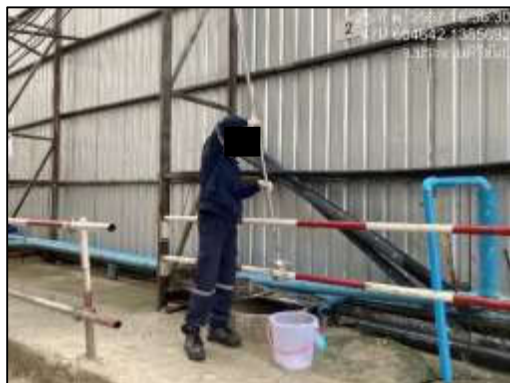
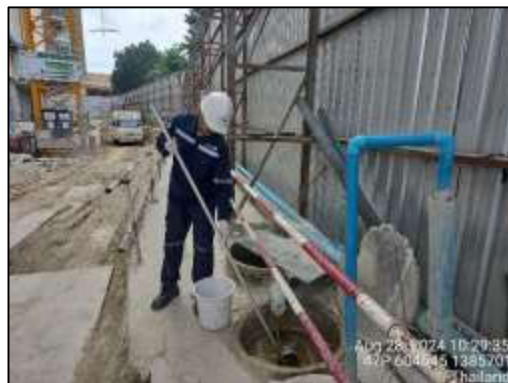
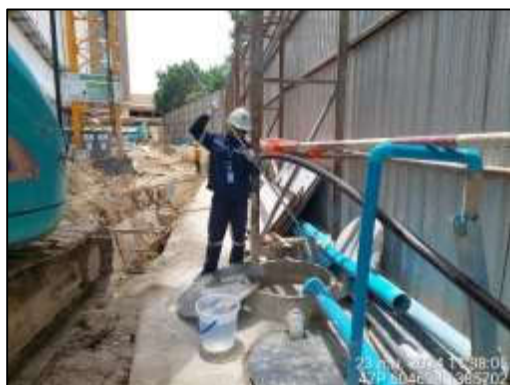
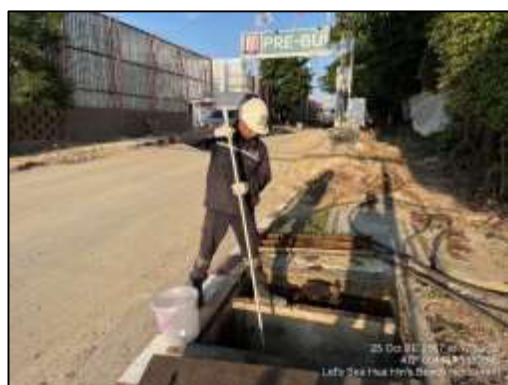
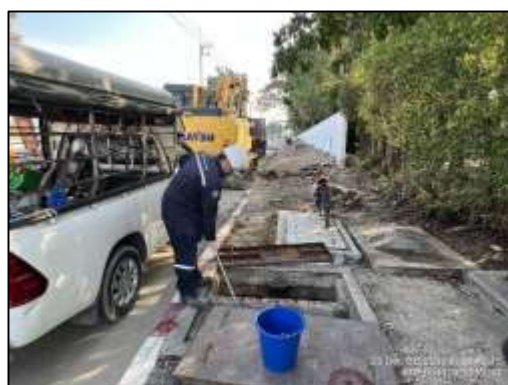
จุดบ่อพักน้ำสุดท้ายก่อนระบายน้ำทิ้งออกจากโครงการ

รูปที่ 4-4 จุดเก็บตัวอย่างคุณภาพน้ำทิ้ง ระหว่างเดือนกรกฎาคม ถึงเดือนธันวาคม พ.ศ.2567
