### บทที่ 3

## ผลการปฏิบัติตามมาตรการติดตามตรวจสอบผลกระทบสิ่งแวดล้อม

รายงานผลการปฏิบัติตามมาตรการป้องกันและแก้ไขผลกระทบสิ่งแวดล้อมและมาตรการติดตามตรวจสอบผลกระทบสิ่งแวดล้อม  
โครงการศูนย์การแพทย์กาญจนาภิเษก (ก่อสร้างอาคารหอพักเจ้าหน้าที่) (ระยะดำเนินการ)  
ช่วงเดือนกรกฎาคม-ธันวาคม พ.ศ. 2567

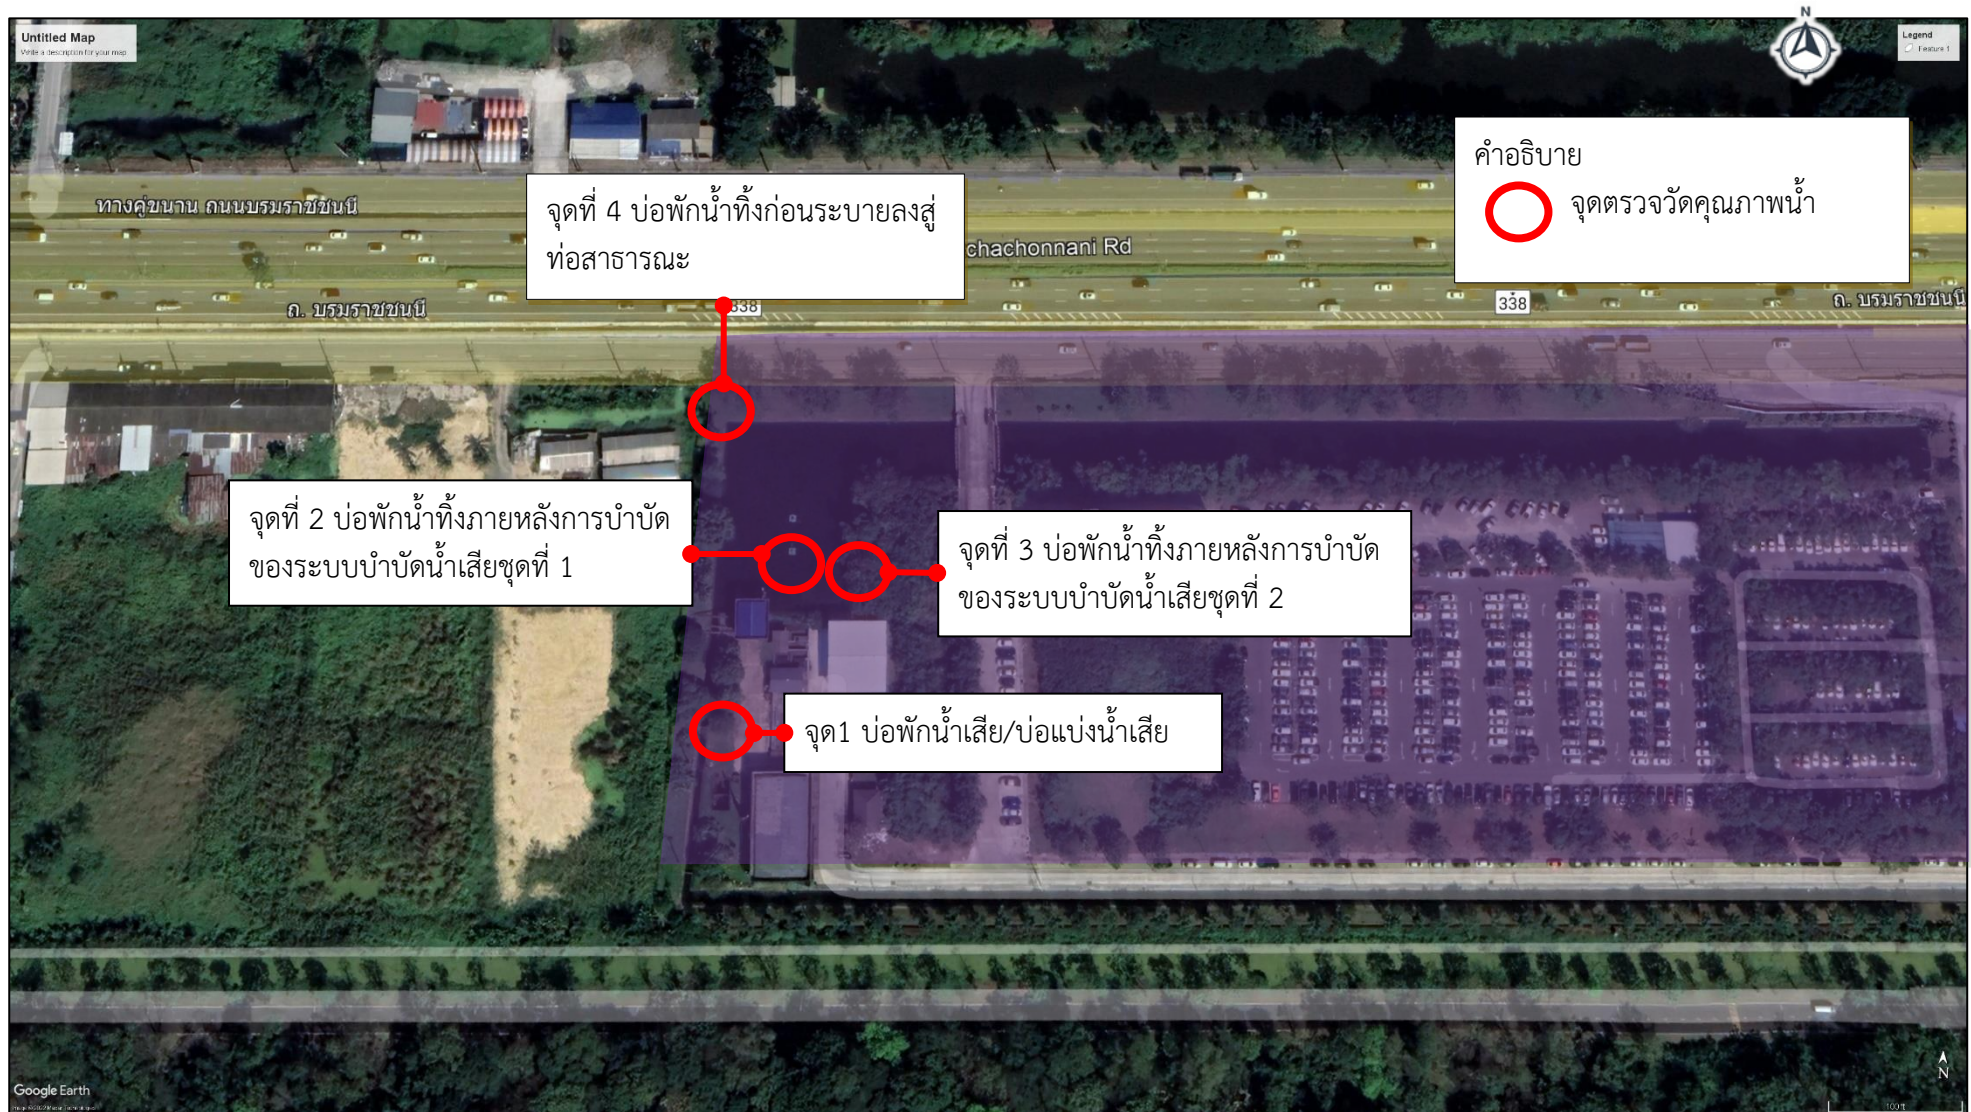
มาตรการของโครงการกำหนดให้ทำการติดตามตรวจสอบคุณภาพน้ำทิ้ง จำนวน 4 สถานี ได้แก่ จุดที่ 1 บ่อพักน้ำเสียรวมก่อนเข้าสู่ระบบบำบัดน้ำเสีย จุดที่ 2 บ่อพักน้ำทิ้งภายหลังการบำบัดของระบบบำบัดน้ำเสียชุดที่ 1 จุดที่ 3 บ่อพักน้ำทิ้งภายหลังการบำบัดของระบบบำบัดน้ำเสียชุดที่ 2 และ จุดที่ 4 บ่อพักน้ำทิ้งก่อนระบายลงสู่ท่อระบายน้ำสาธารณะ ทั้งนี้ บริษัทที่ปรึกษาฯ ได้ทำการรวบรวมผลตรวจวัดคุณภาพน้ำทิ้งในช่วงเดือนกรกฎาคม – ธันวาคม พ.ศ. 2567 ซึ่งทำการตรวจวิเคราะห์โดย บริษัท อีวีเอ็ม แลบบอราทอรี แอนด์ รีเสิร์ช จำกัด (ขึ้นทะเบียนห้องปฏิบัติการวิเคราะห์เอกชน เลขทะเบียน ว-330 ต่อกรมโรงงานอุตสาหกรรม และบริษัท ท็อปส์-แลบ คอนซัลแตนท์ จำกัด (ขึ้นทะเบียนห้องปฏิบัติการวิเคราะห์เอกชน เลขทะเบียน ว-326 ต่อกรมโรงงานอุตสาหกรรม) ดังแสดงตำแหน่งสถานีตรวจวัดคุณภาพน้ำทิ้งของโครงการใน รูปที่ 3-1 และภาพถ่ายการเก็บตัวอย่างคุณภาพน้ำทิ้งของโครงการใน รูปที่ 3-2 ถึง รูปที่ 3-5

รูปที่ 3-1 ตำแหน่งสถานีตรวจวัดคุณภาพน้ำทิ้งของโครงการ

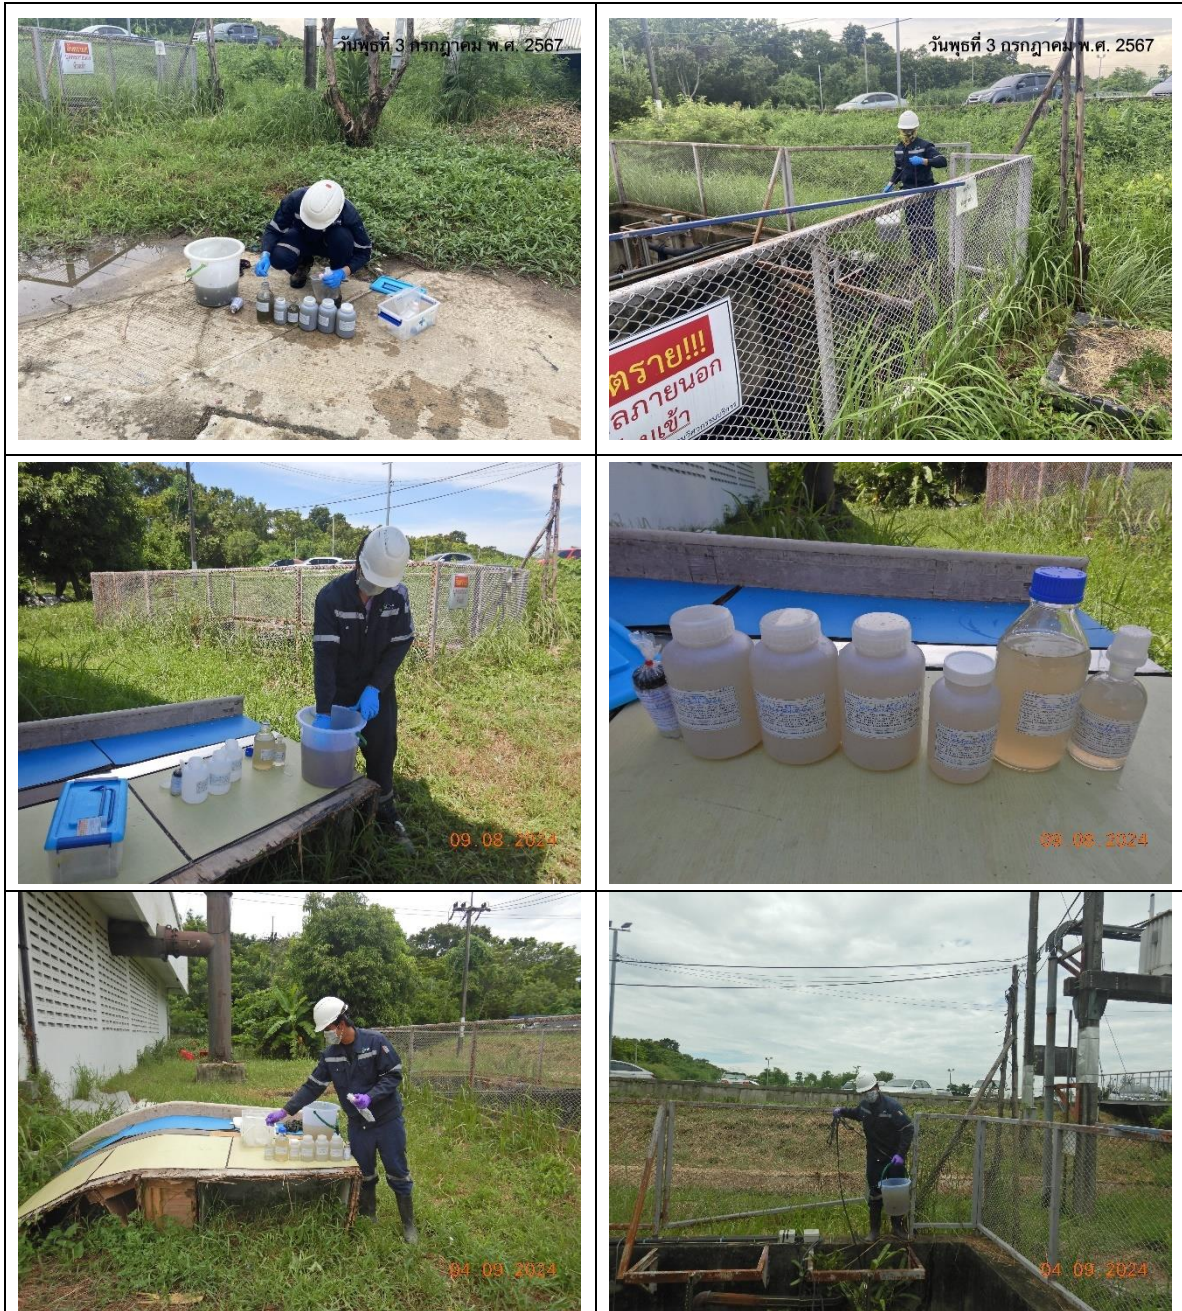
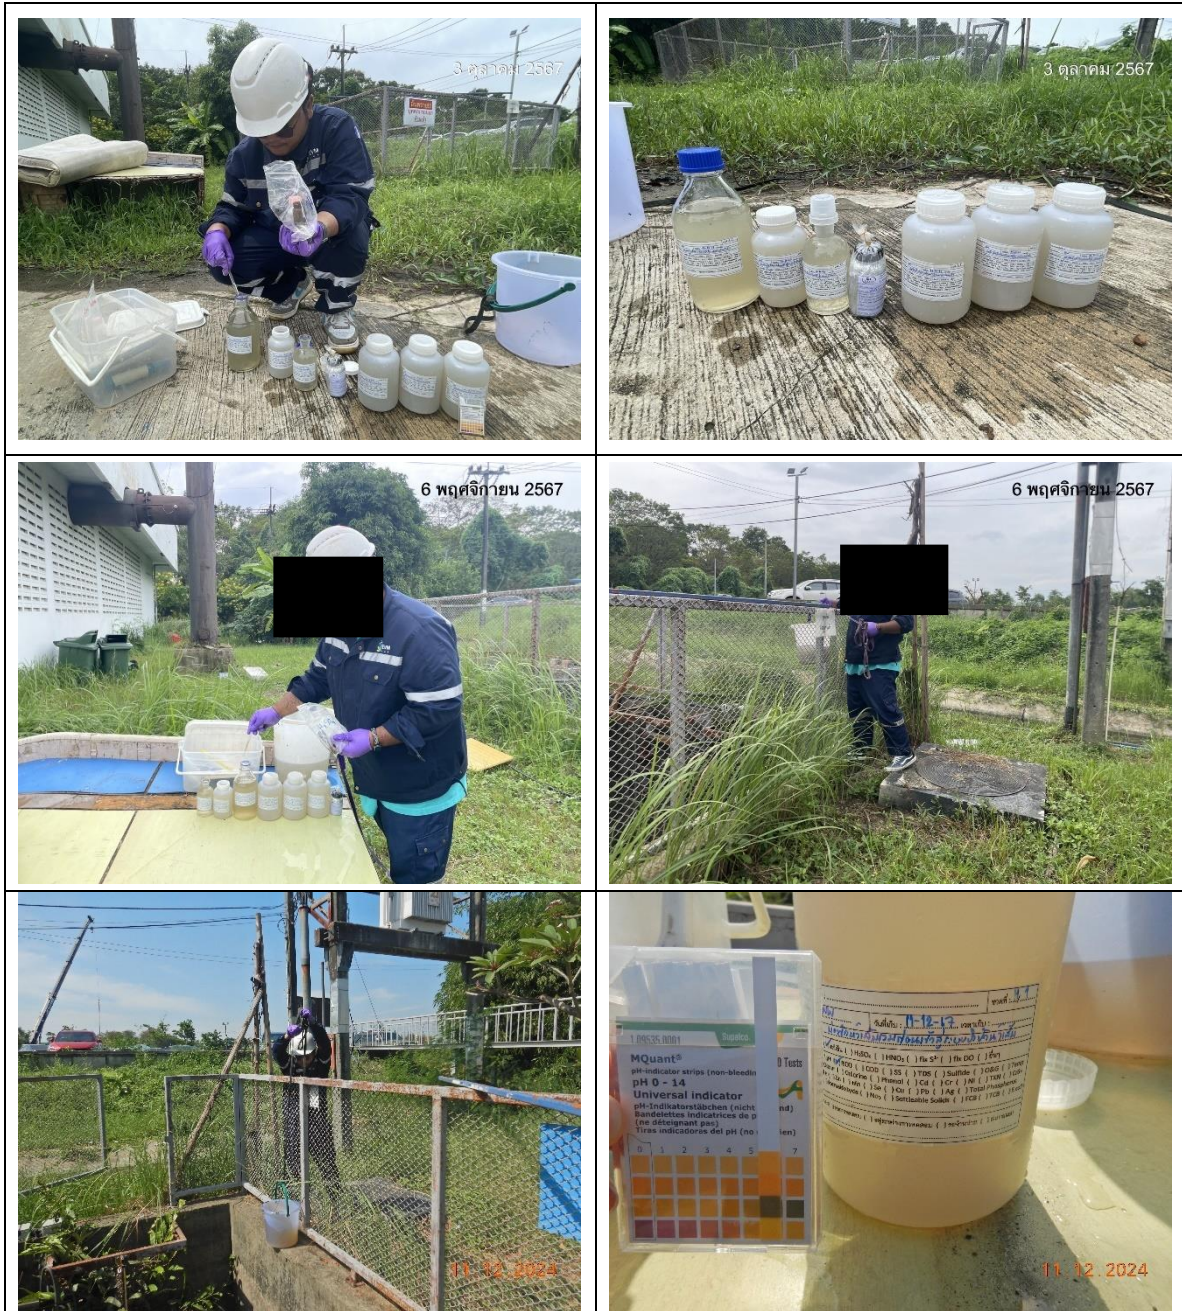
รูปที่ 3-2 ภาพถ่ายการเก็บตัวอย่างบริเวณบ่อพักน้ำเสียรวมก่อนเข้าสู่ระบบบำบัดน้ำเสีย  
ระหว่างเดือนกรกฎาคม-ธันวาคม 2567

รูปที่ 3-2 ภาพถ่ายการเก็บตัวอย่างบริเวณบ่อพักน้ำเสียรวมก่อนเข้าสู่ระบบบำบัดน้ำเสีย  
ระหว่างเดือนกรกฎาคม-ธันวาคม 2567 (ต่อ)

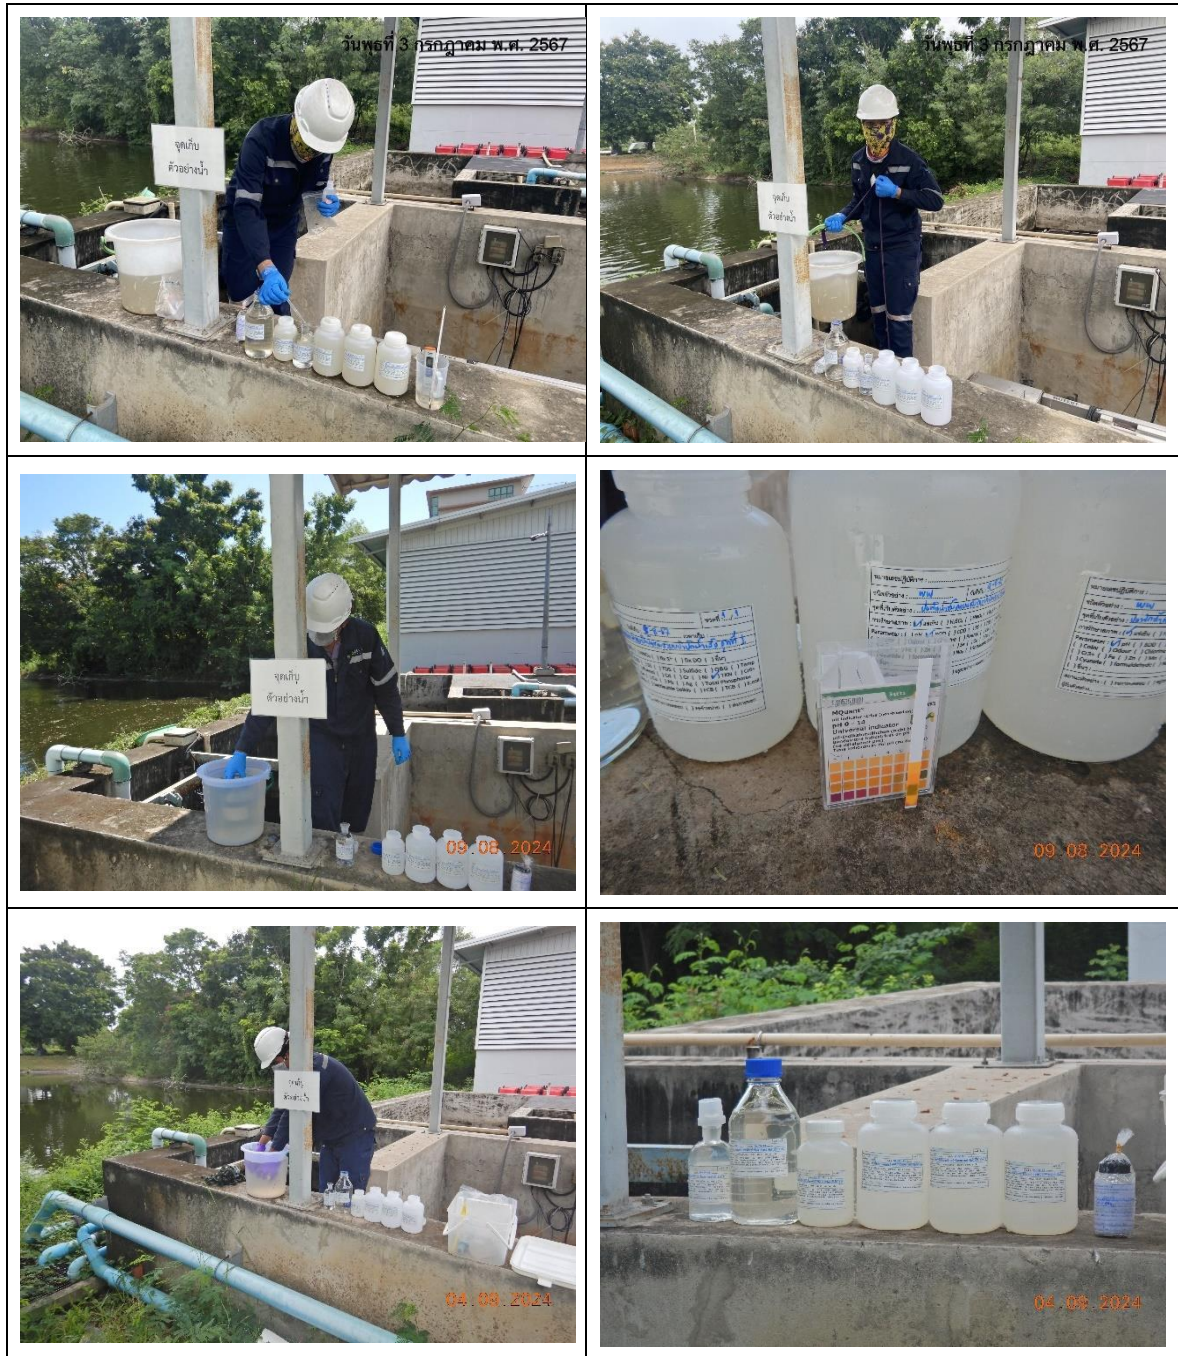
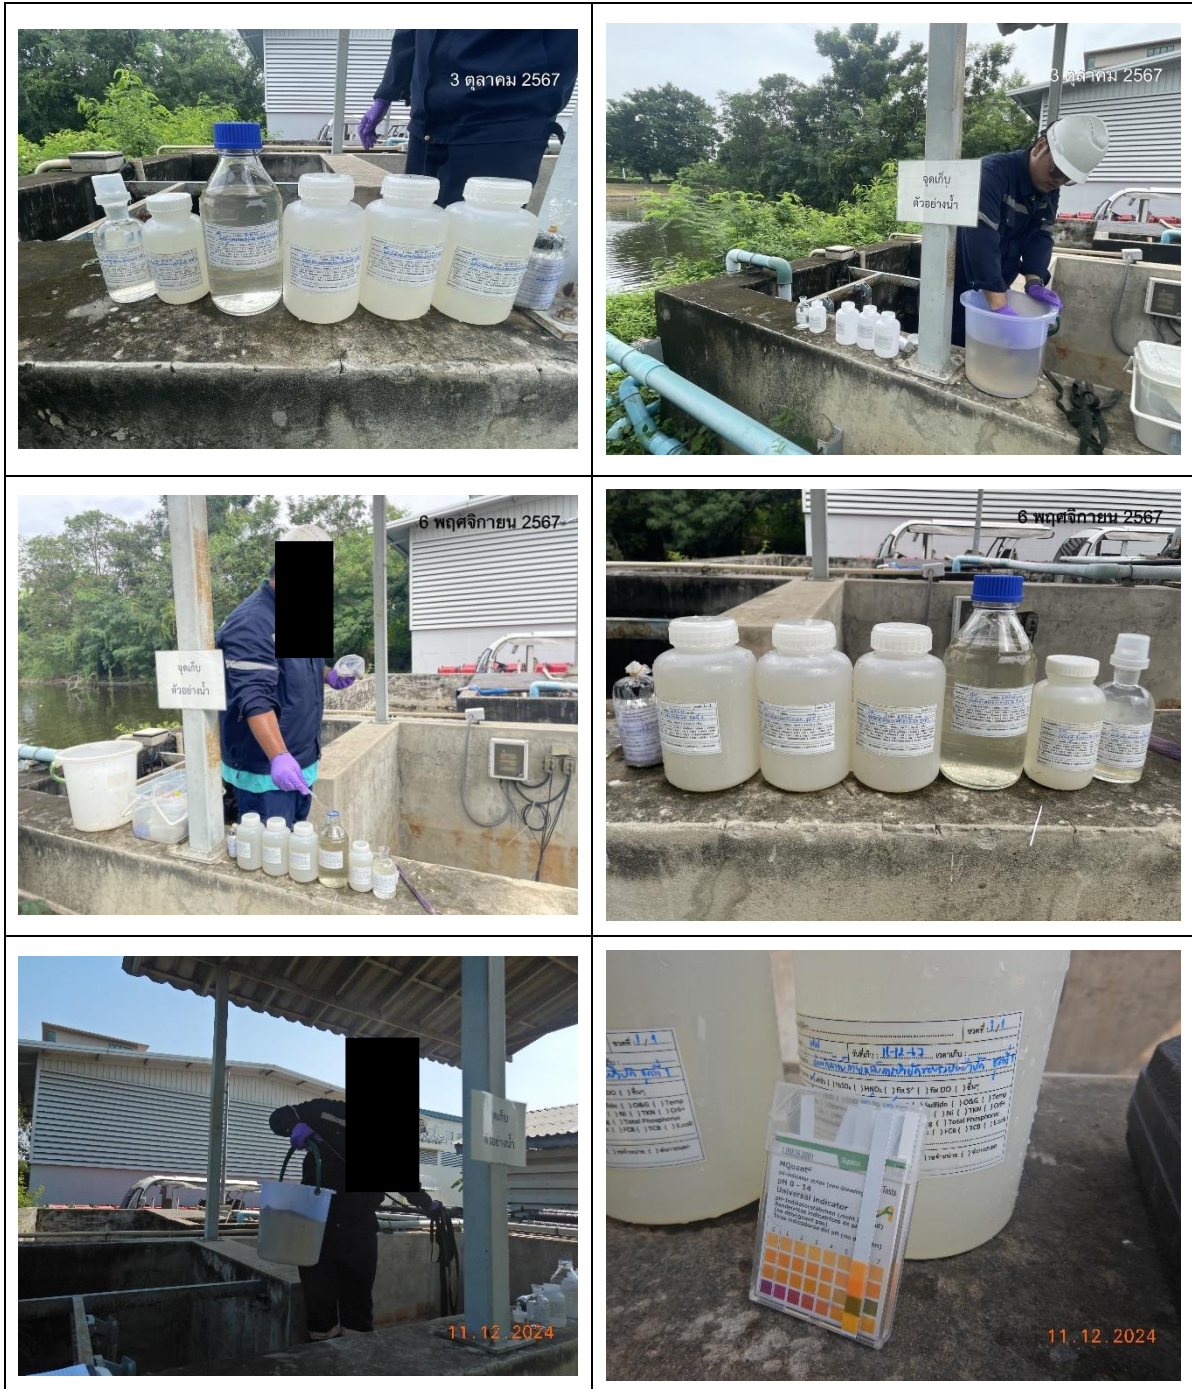
รูปที่ 3-3 ภาพถ่ายภาพเก็บตัวอย่างน้ำทิ้งภายหลังการบำบัดของระบบบำบัดน้ำเสีย ชุดที่ 1  
ระหว่างเดือนกรกฎาคม-ธันวาคม 2567

รูปที่ 3-3 ภาพถ่ายการเก็บตัวอย่างน้ำทั้งภายหลังการบำบัดของระบบบำบัดน้ำเสีย ชุดที่ 1  
ระหว่างเดือนกรกฎาคม-ธันวาคม 2567 (ต่อ)

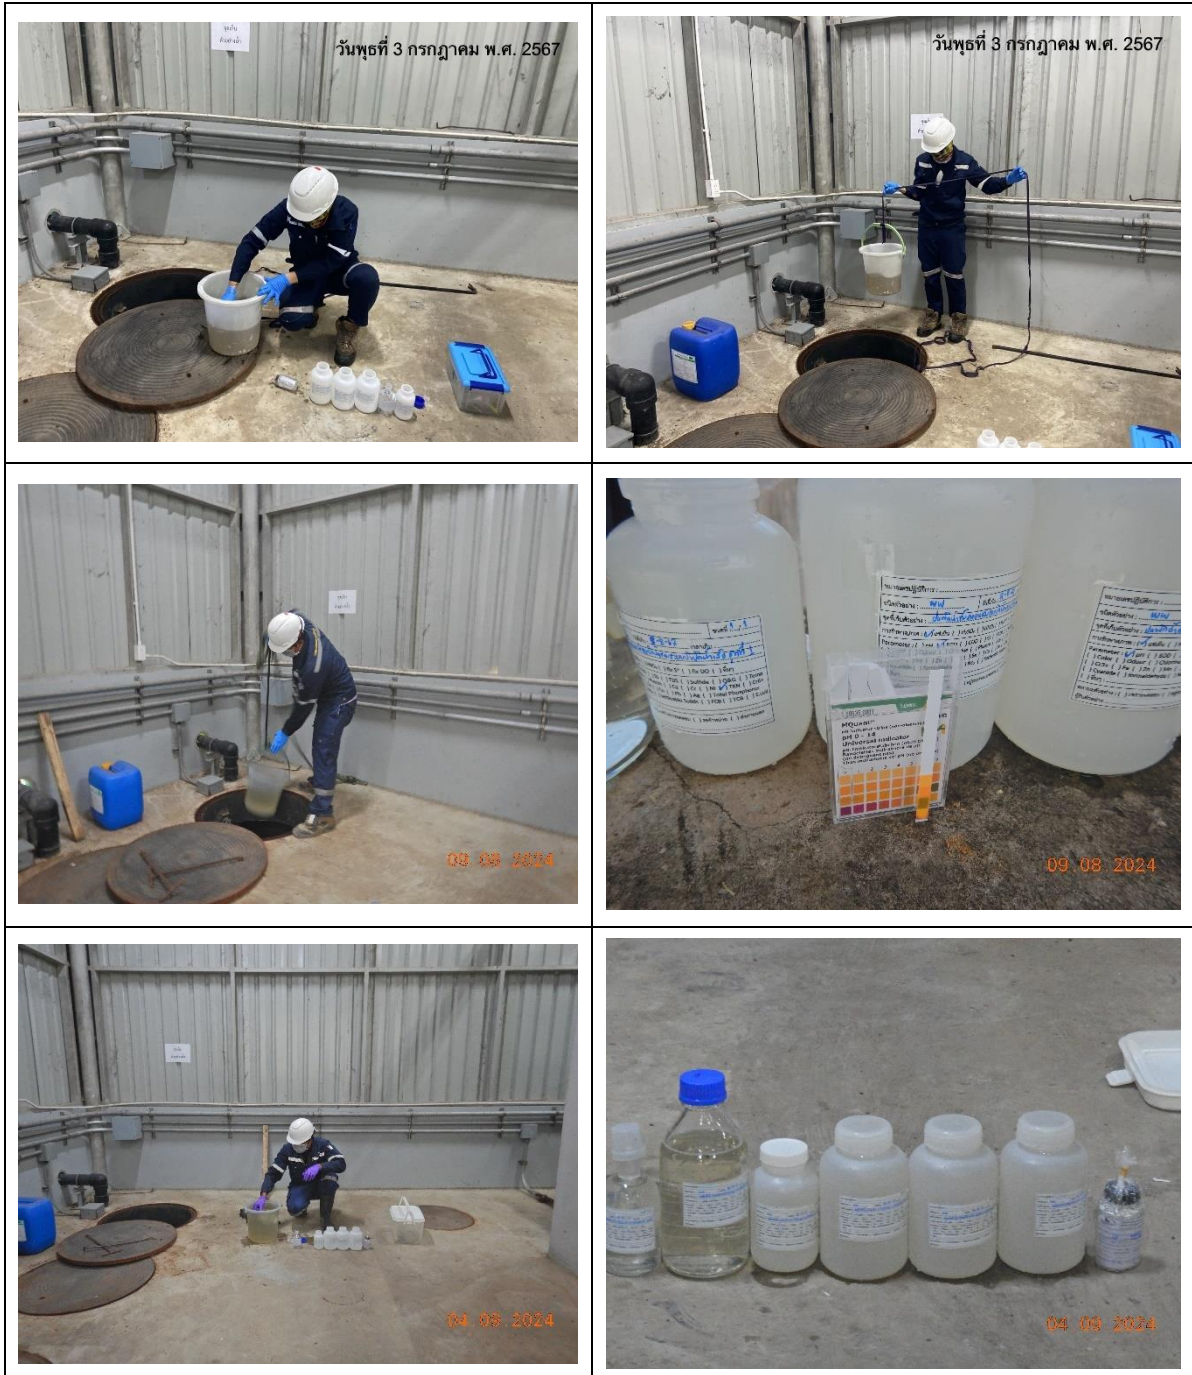
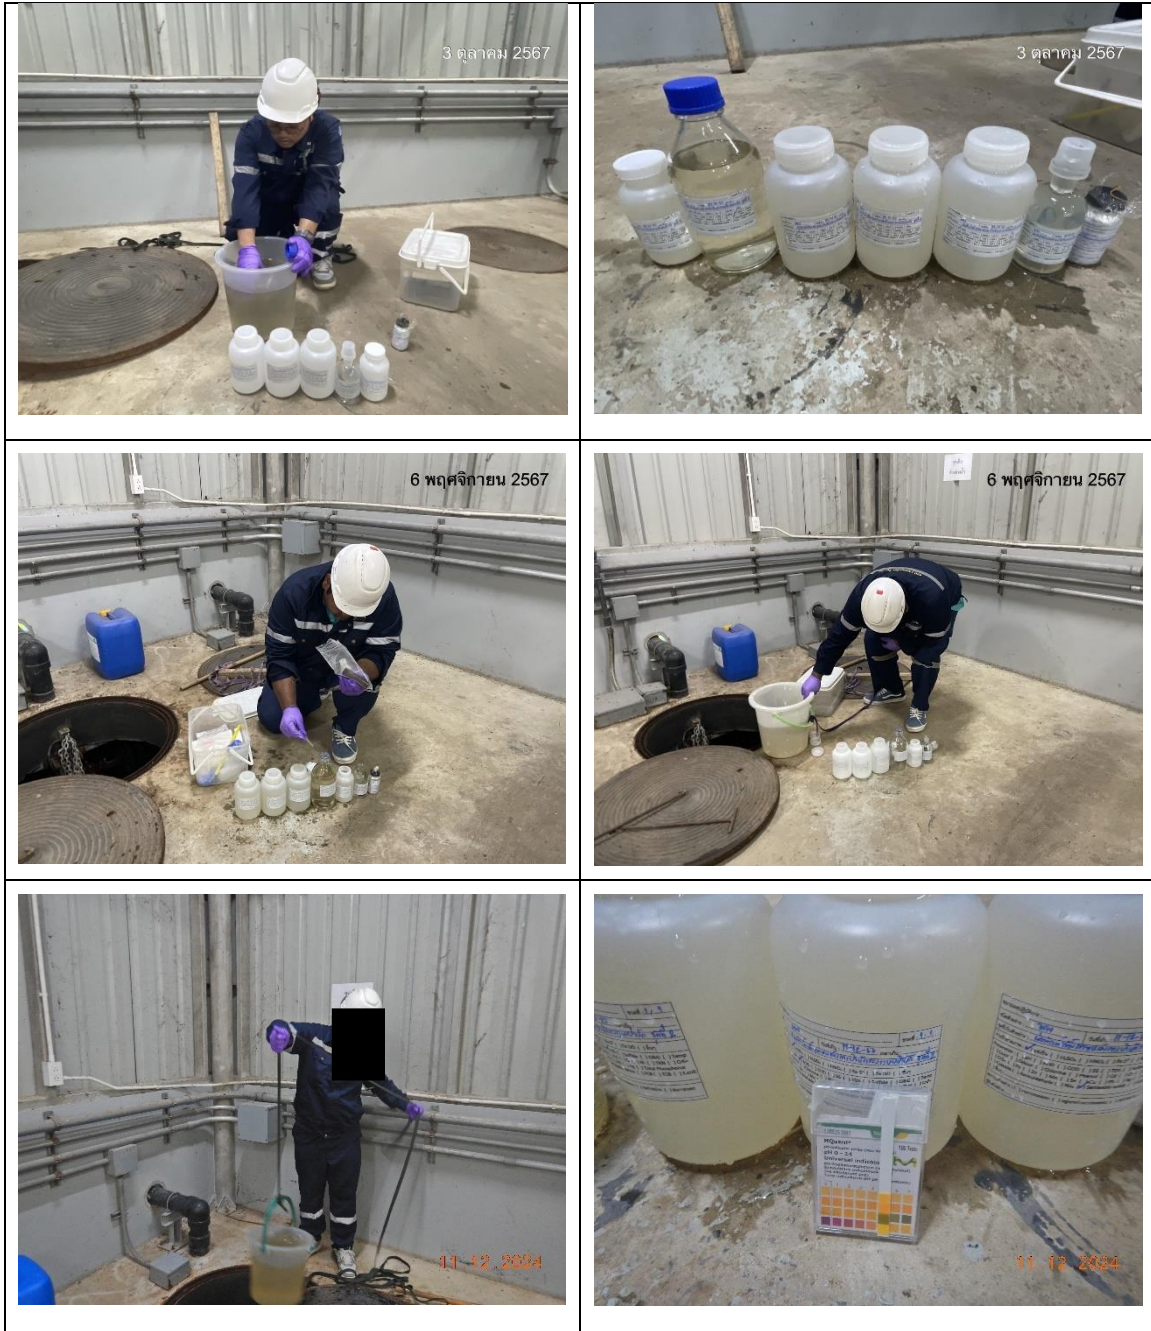
รูปที่ 3-4 ภาพถ่ายการเก็บตัวอย่างน้ำทิ้งภายหลังการบำบัดของระบบบำบัดน้ำเสีย ชุดที่ 2  
ระหว่างเดือนกรกฎาคม-ธันวาคม 2567

รูปที่ 3-4 ภาพถ่ายภาพเก็บตัวอย่างน้ำทิ้งภายหลังการบำบัดของระบบบำบัดน้ำเสีย ชุดที่ 2  
ระหว่างเดือนกรกฎาคม-ธันวาคม 2567 (ต่อ)

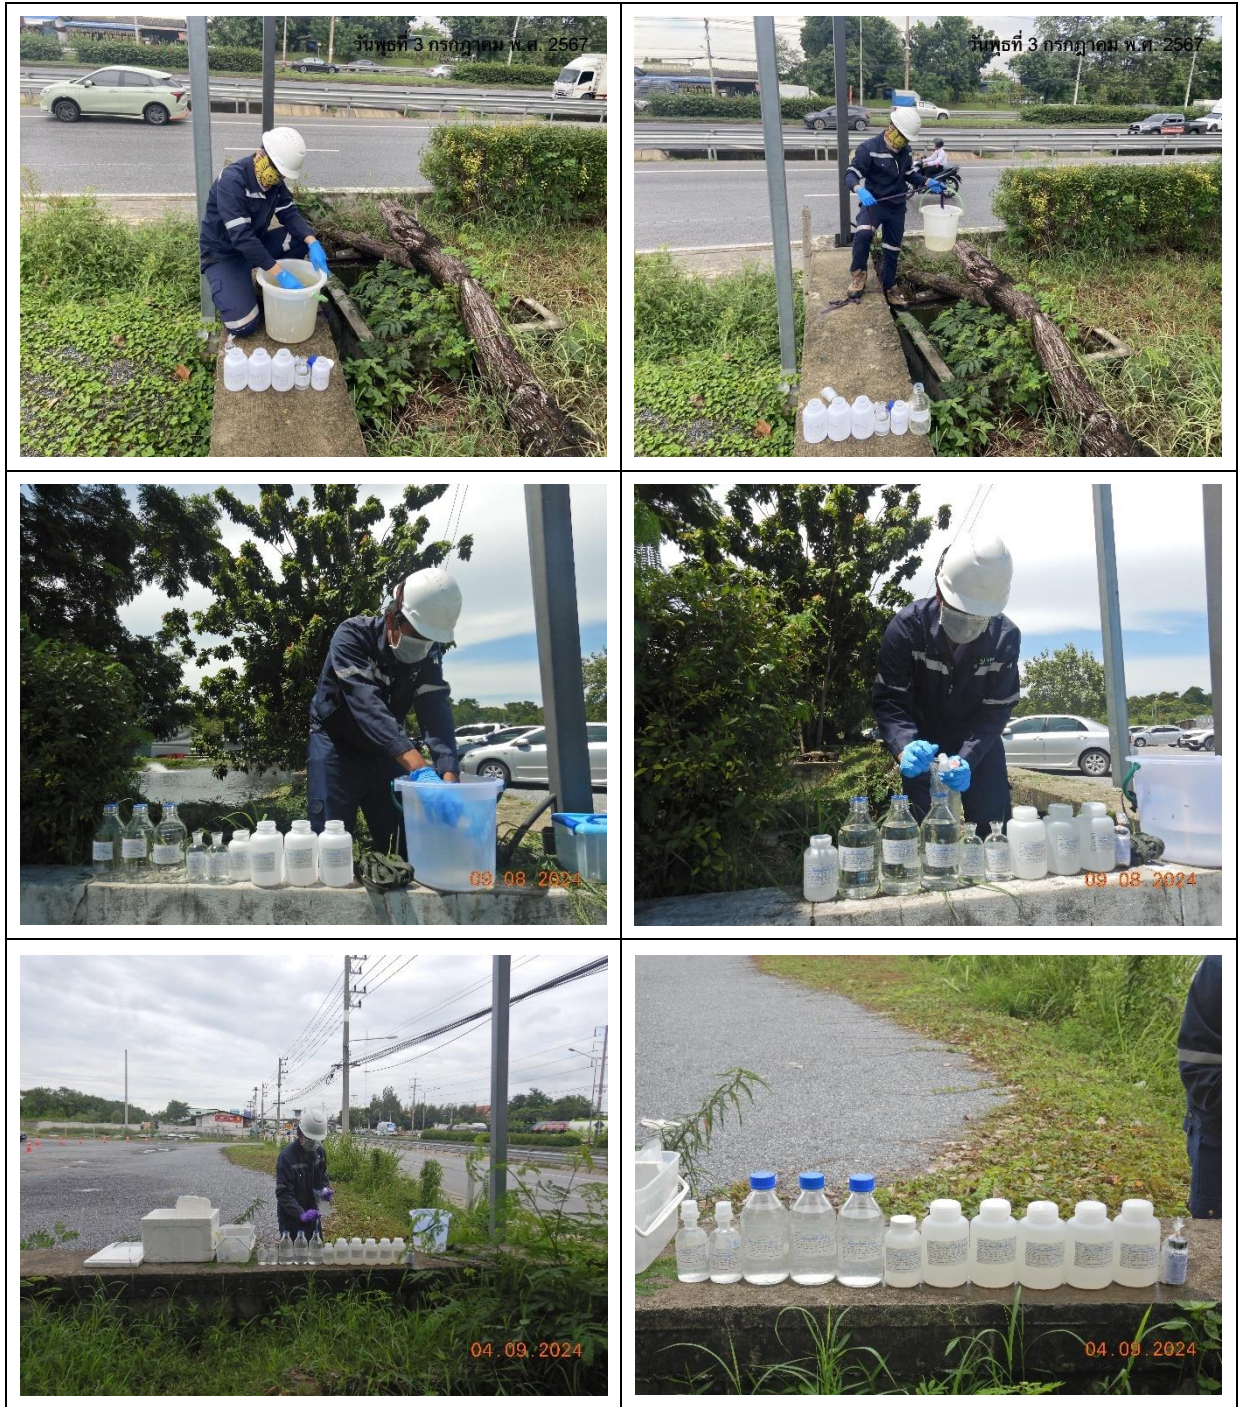
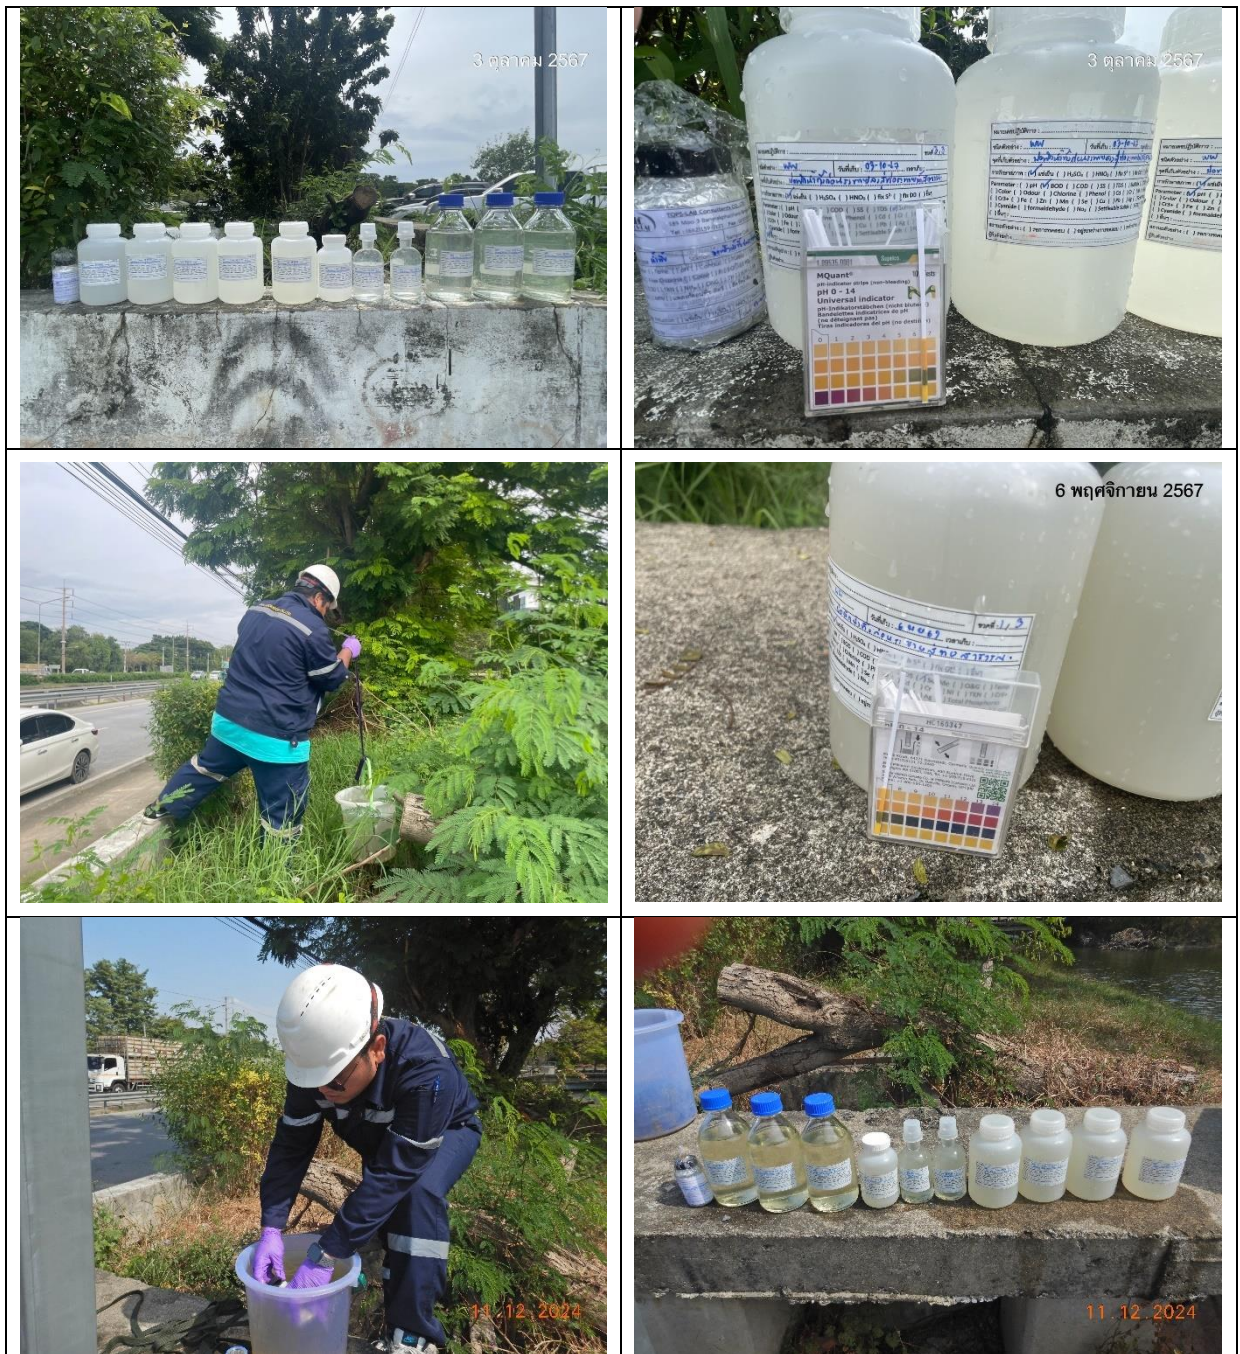
รูปที่ 3-5 ภาพถ่ายการเก็บตัวอย่างน้ำทิ้งก่อนระบายลงสู่ท่อระบายน้ำสาธารณะ  
ระหว่างเดือนกรกฎาคม-ธันวาคม 2567

รูปที่ 3-5 ภาพถ่ายการเก็บตัวอย่างน้ำทิ้งก่อนระบายลงสู่ท่อระบายน้ำสาธารณะ  
ระหว่างเดือนกรกฎาคม-ธันวาคม 2567 (ต่อ)

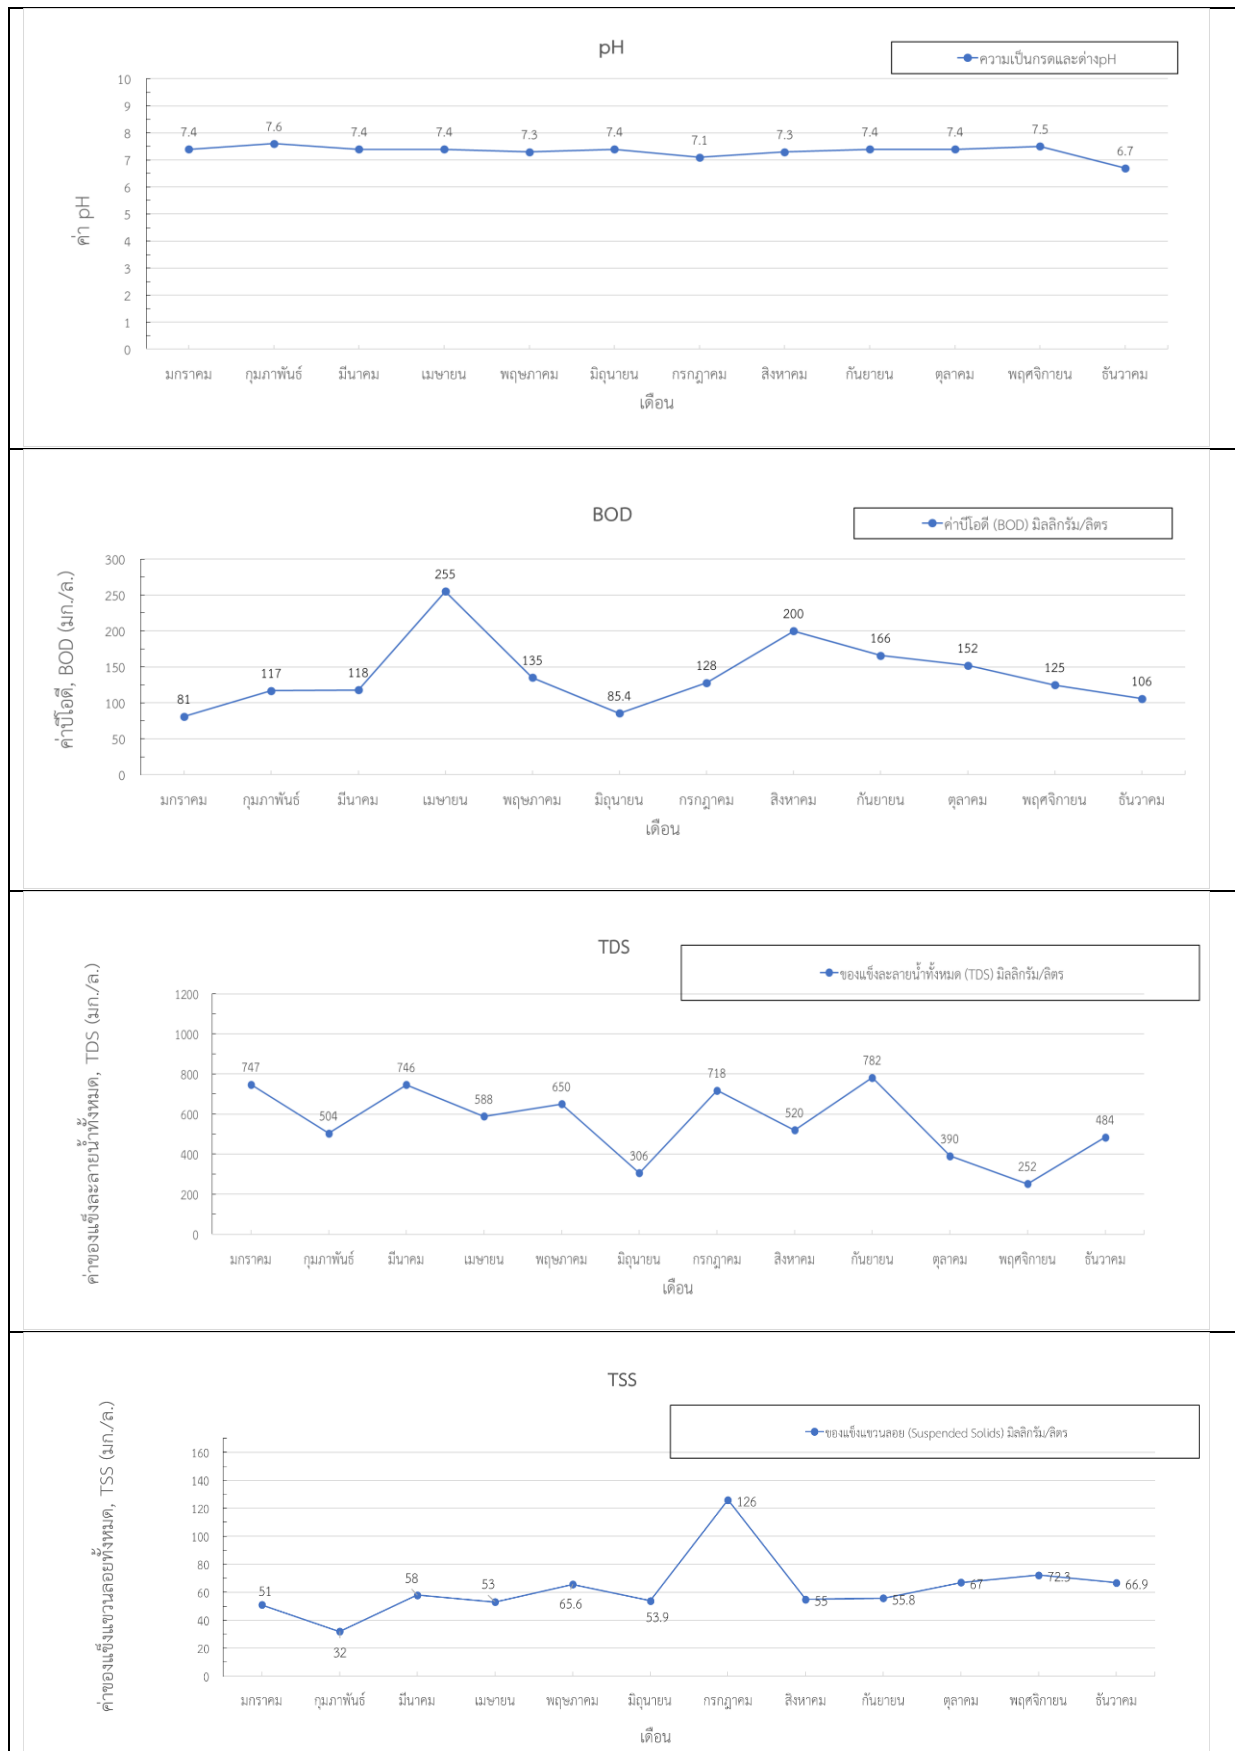
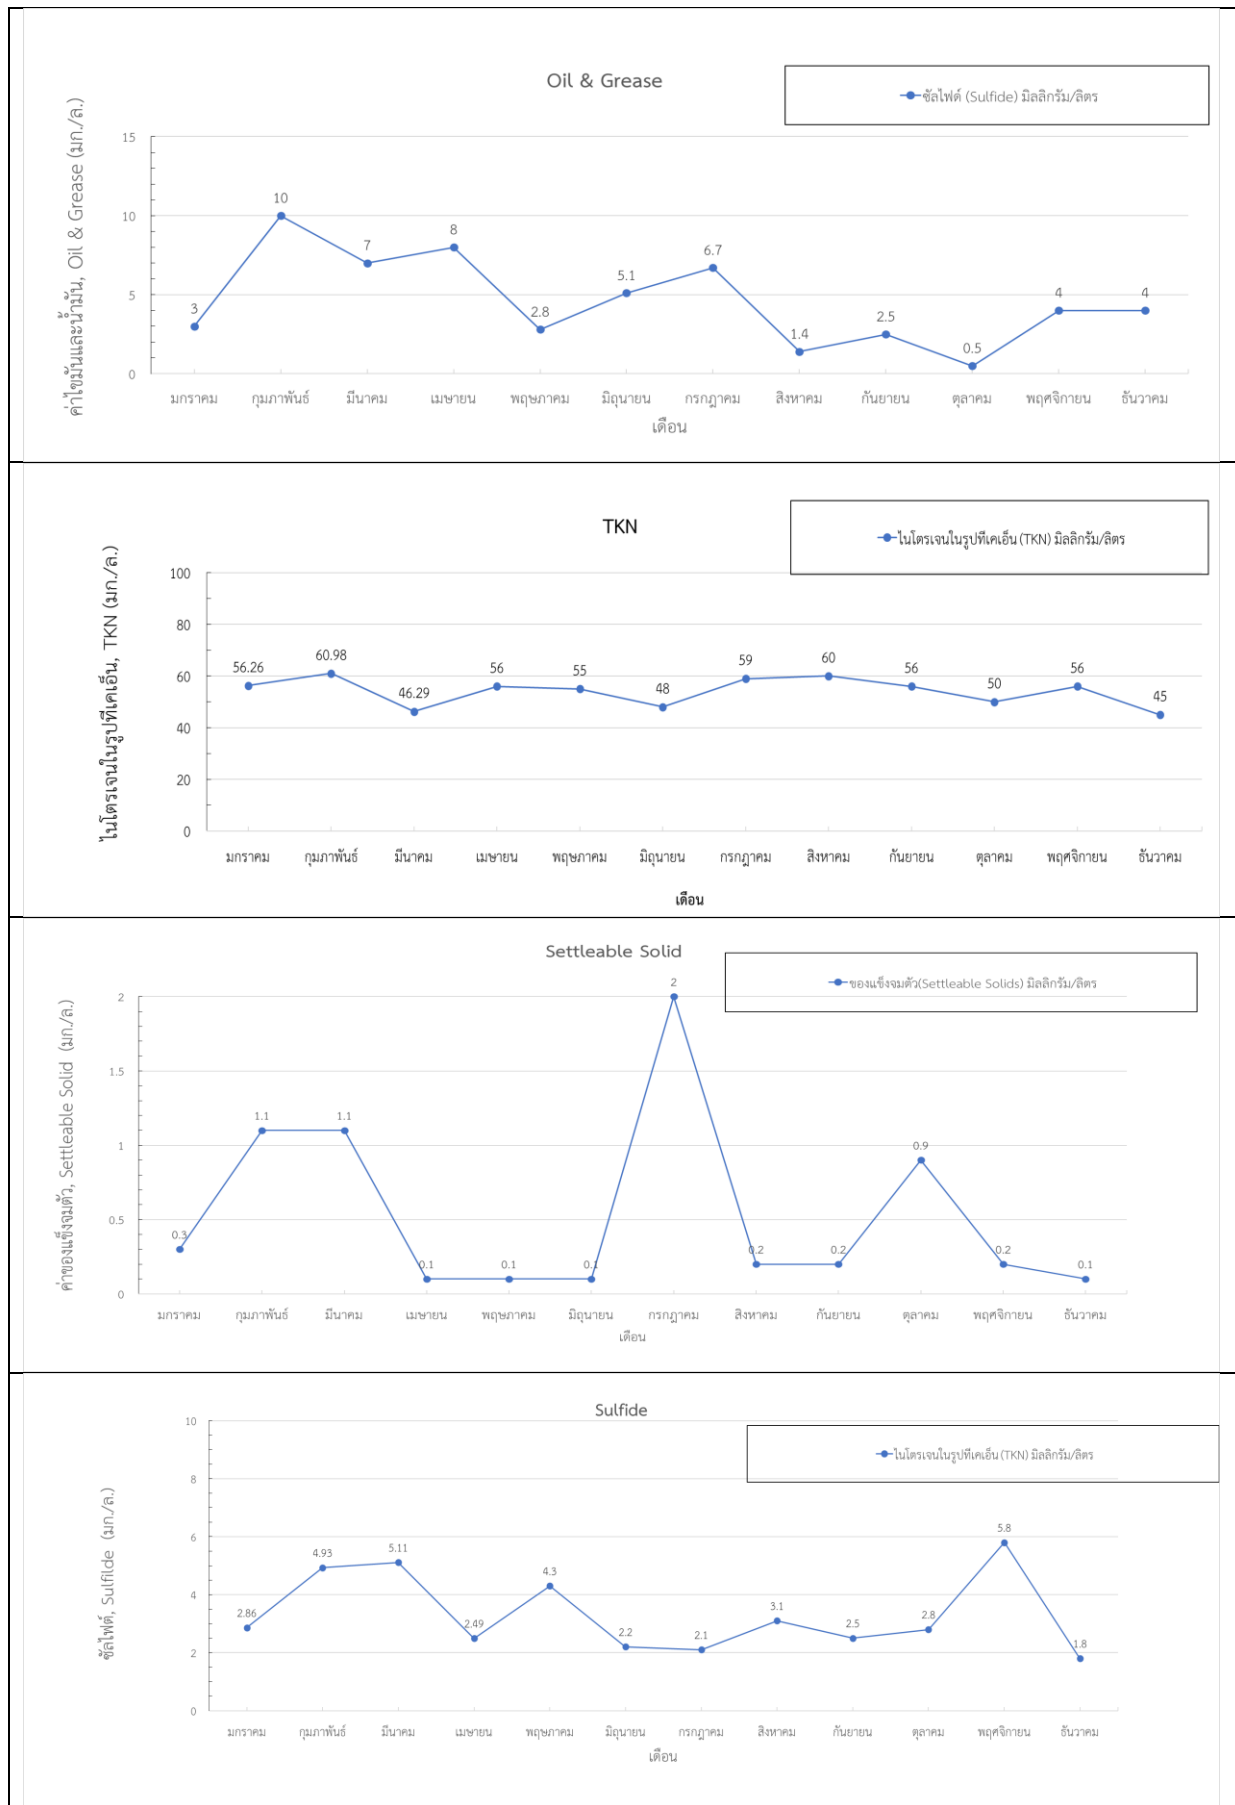
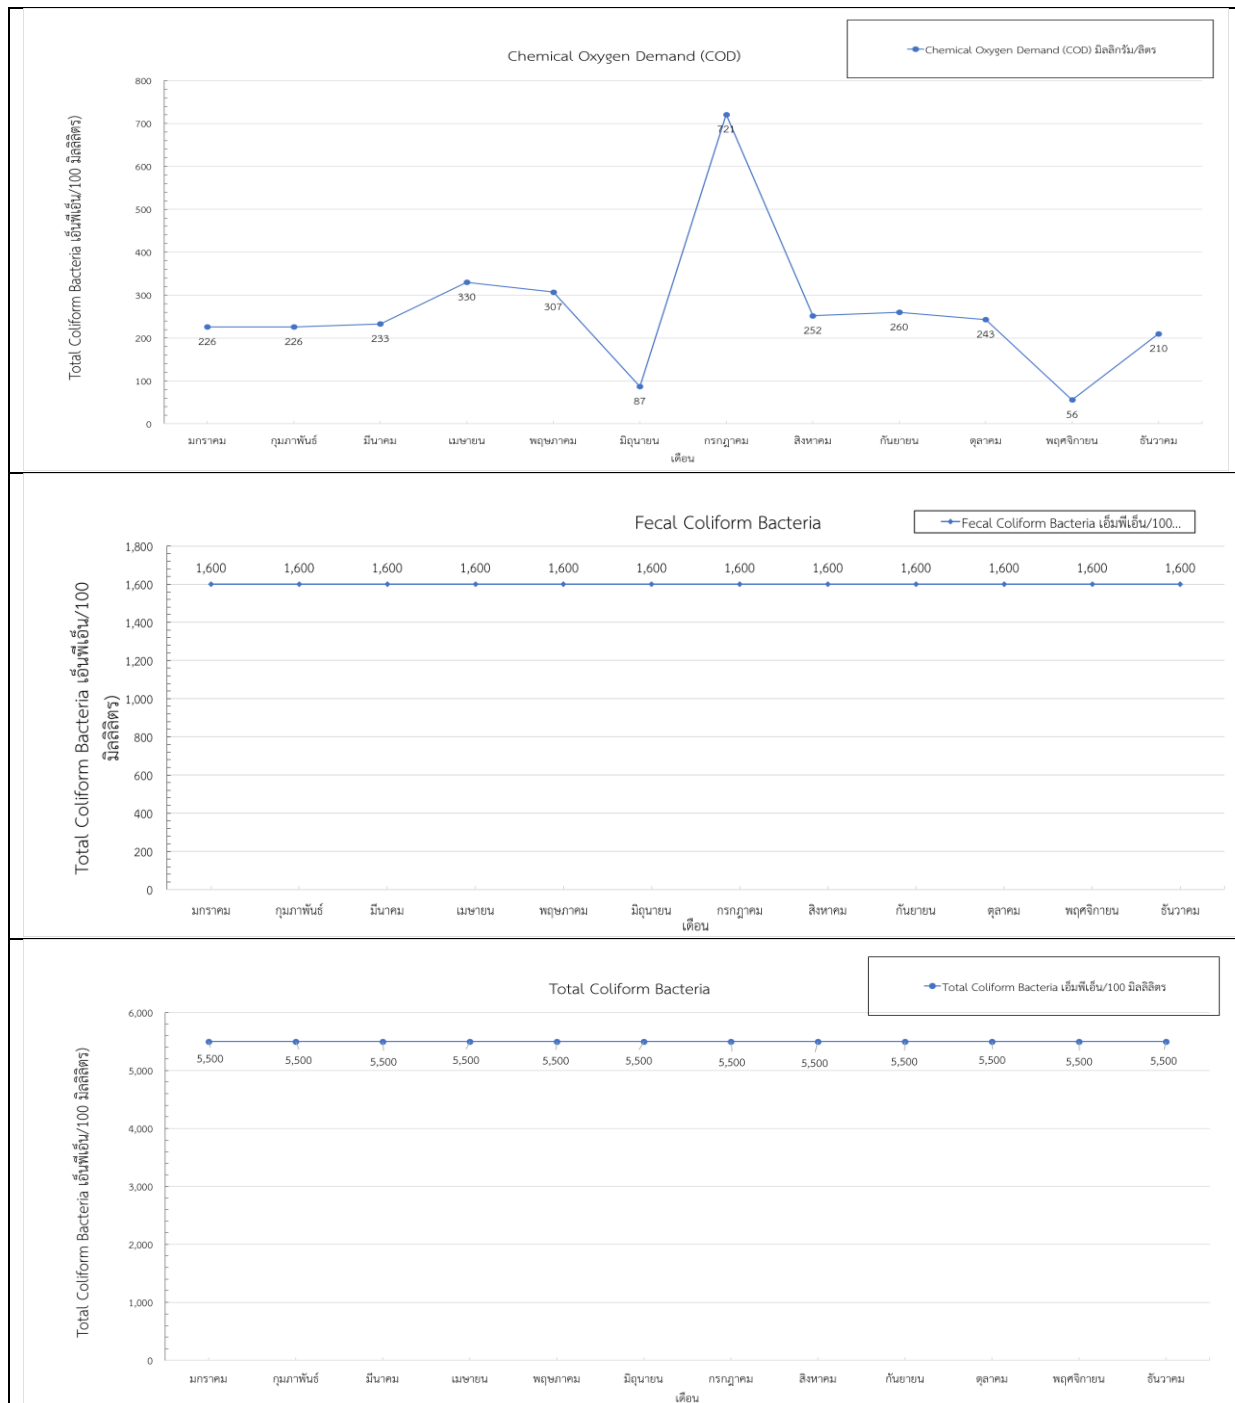
ผลการติดตามตรวจสอบคุณภาพน้ำเสียจากบ่อกักน้ำเสียรวมก่อนเข้าสู่ระบบบำบัดน้ำเสียระหว่างเดือนกรกฎาคม-ธันวาคม 2567 พบว่า ความเป็นกรดและด่าง (pH) มีค่าอยู่ในช่วง 6.7 - 7.5 บีโอดี (BOD) มีค่าอยู่ในช่วง 106 - 166 มิลลิกรัม/ลิตร ปริมาณของแข็งแขวนลอยทั้งหมด (TSS) มีค่าอยู่ในช่วง 55 - 126 มิลลิกรัม/ลิตร ปริมาณของแข็งจมน้ำมีค่า <0.1 - 2 มิลลิกรัม/ลิตร ปริมาณของแข็งละลายน้ำทั้งหมด (TDS) มีค่าอยู่ในช่วง 252 - 782 มิลลิกรัม/ลิตร ปริมาณซัลไฟด์มีค่าอยู่ในช่วง 1.8 - 5.8 มิลลิกรัม/ลิตร ปริมาณไนโตรเจนในรูปที่เคเอ็น (TNK) มีค่าอยู่ในช่วง 45 - 60 มิลลิกรัมไนโตรเจน/ลิตร ปริมาณน้ำมันและไขมันมีค่าอยู่ในช่วง 0.5 - 6.7 มิลลิกรัม/ลิตร ปริมาณแบคทีเรียกลุ่มโคลิฟอร์มทั้งหมด (Total Coliform Bacteria) มีค่า 5,500 เอ็มพีเอ็นต่อ 100 มิลลิลิตร ปริมาณแบคทีเรียกลุ่มฟีคอลโคลิฟอร์ม (Fecal Coliform Bacteria) มีค่า 5,500 เอ็มพีเอ็น/100 มิลลิลิตร และซีโอดี (COD) ค่าอยู่ในช่วง 56 - 721 มิลลิกรัม/ลิตร ตามลำดับ โดยผลการตรวจวัดคุณภาพน้ำเสียก่อนเข้าสู่ระบบบำบัดจะไม่มี การเปรียบเทียบกับค่ามาตรฐาน เนื่องจากน้ำทิ้งบริเวณดังกล่าวยังไม่ผ่านการบำบัด และมีได้เป็นจุดสุดท้ายก่อนระบายออกสู่ภายนอก ผลการตรวจวัดคุณภาพน้ำทั้งดังกล่าวแสดงดังตารางที่ 3-2 และรูปที่ 3-6

รูปที่ 3-6 ผลการตรวจวัดคุณภาพน้ำเสียจากบ่อกักน้ำเสียรวมก่อนเข้าสู่ระบบบำบัดน้ำเสีย

รูปที่ 3-6 ผลการตรวจวัดคุณภาพน้ำทิ้งจากบ่อกักน้ำเสียรวมก่อนเข้าสู่ระบบบำบัดน้ำเสีย (ต่อ)
