### บทที่ 3

## ผลการปฏิบัติตามมาตรการติดตามตรวจสอบผลกระทบสิ่งแวดล้อม

รายงานผลการปฏิบัติตามมาตรการป้องกันและแก้ไขผลกระทบสิ่งแวดล้อมและมาตรการติดตามตรวจสอบผลกระทบสิ่งแวดล้อม  
โครงการศูนย์การแพทย์กาญจนาภิเษก (ก่อสร้างอาคารหอพักเจ้าหน้าที่) (ระยะดำเนินการ)  
ช่วงเดือนกรกฎาคม-ธันวาคม พ.ศ. 2567

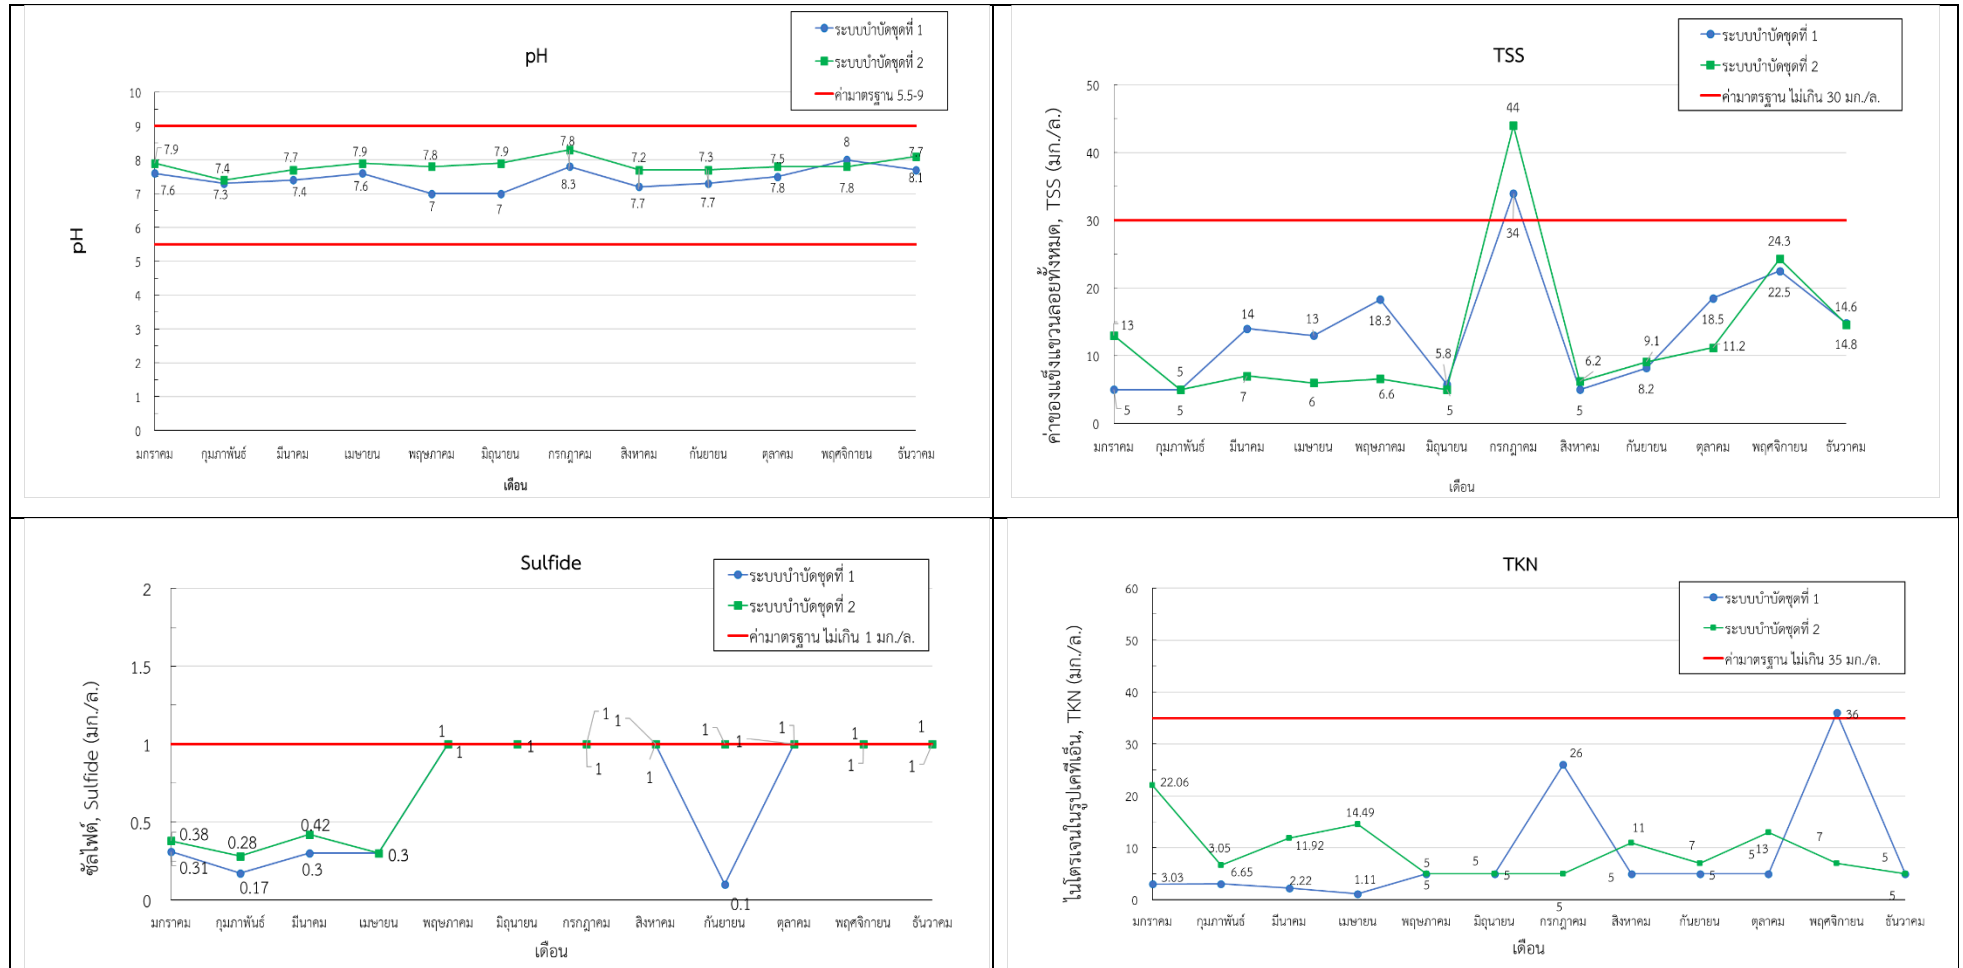
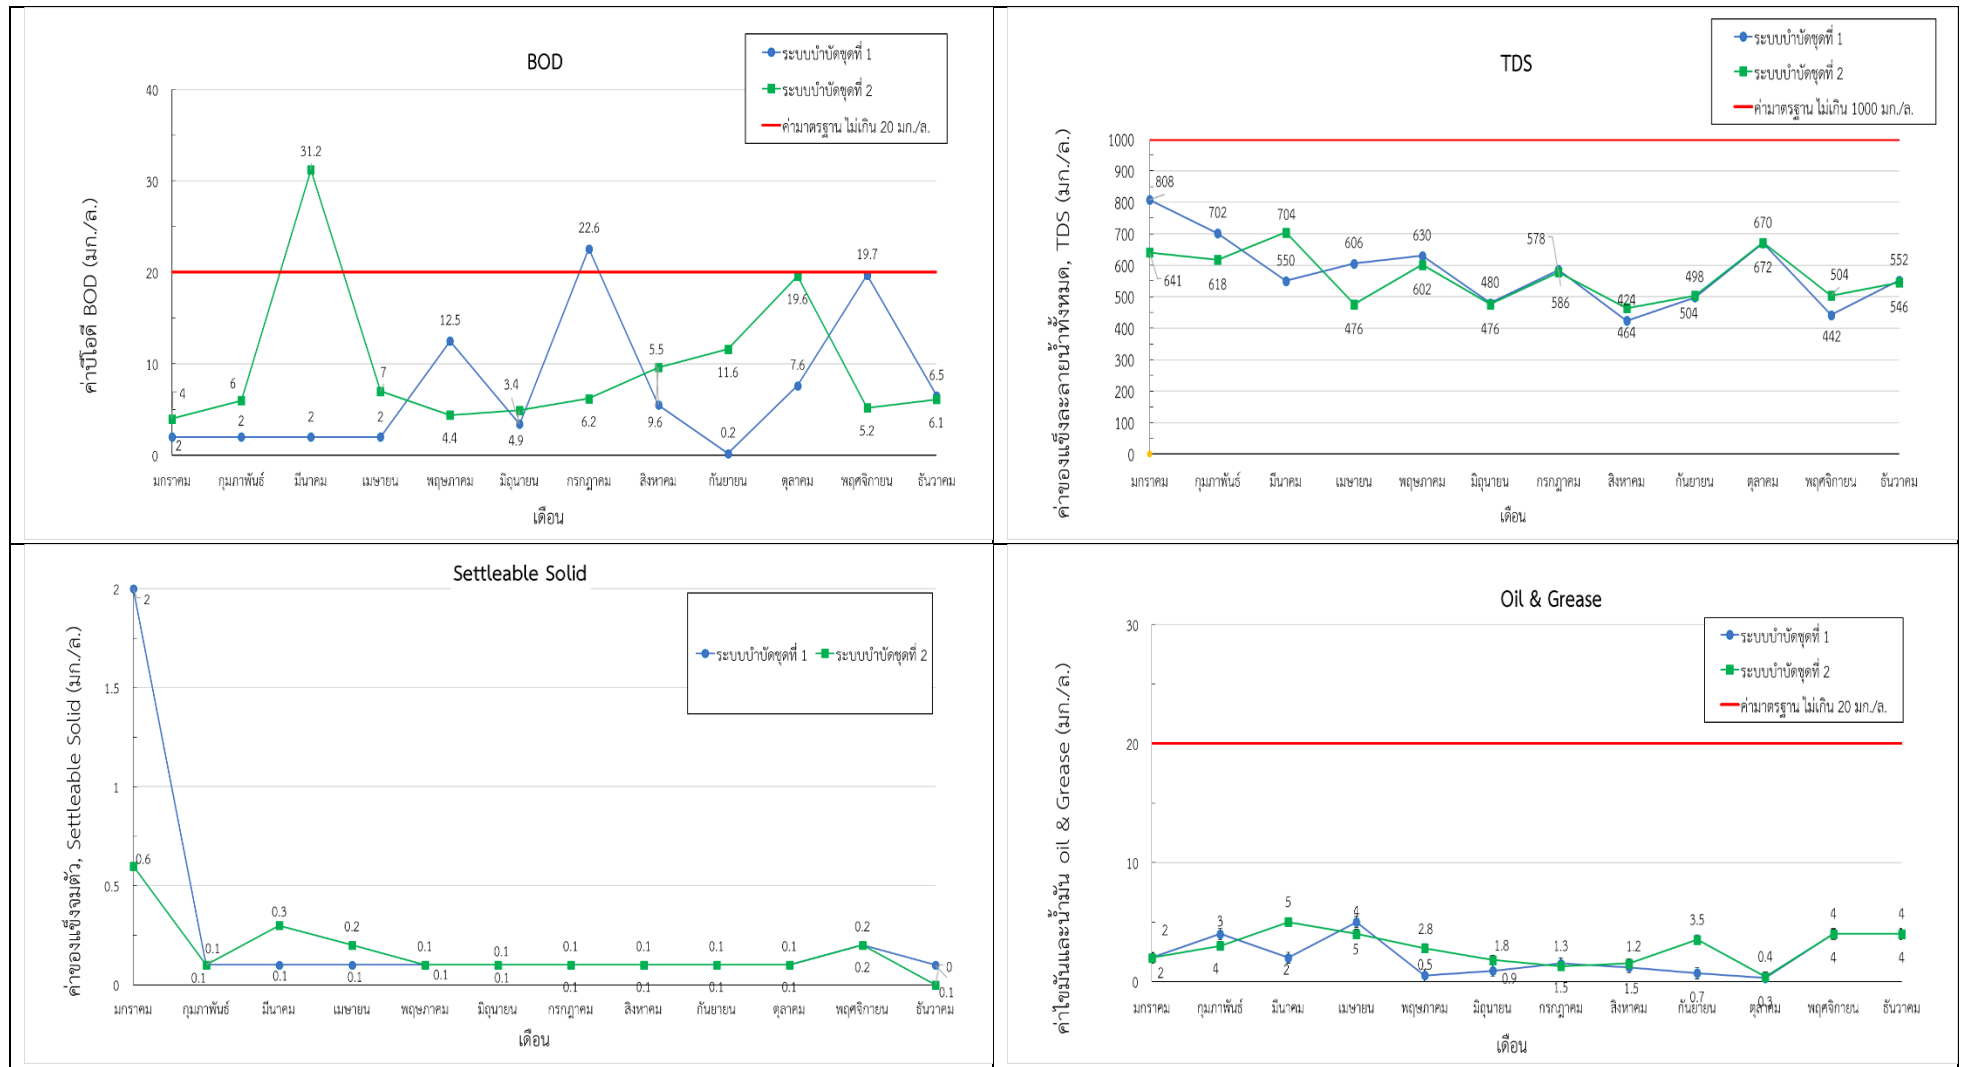
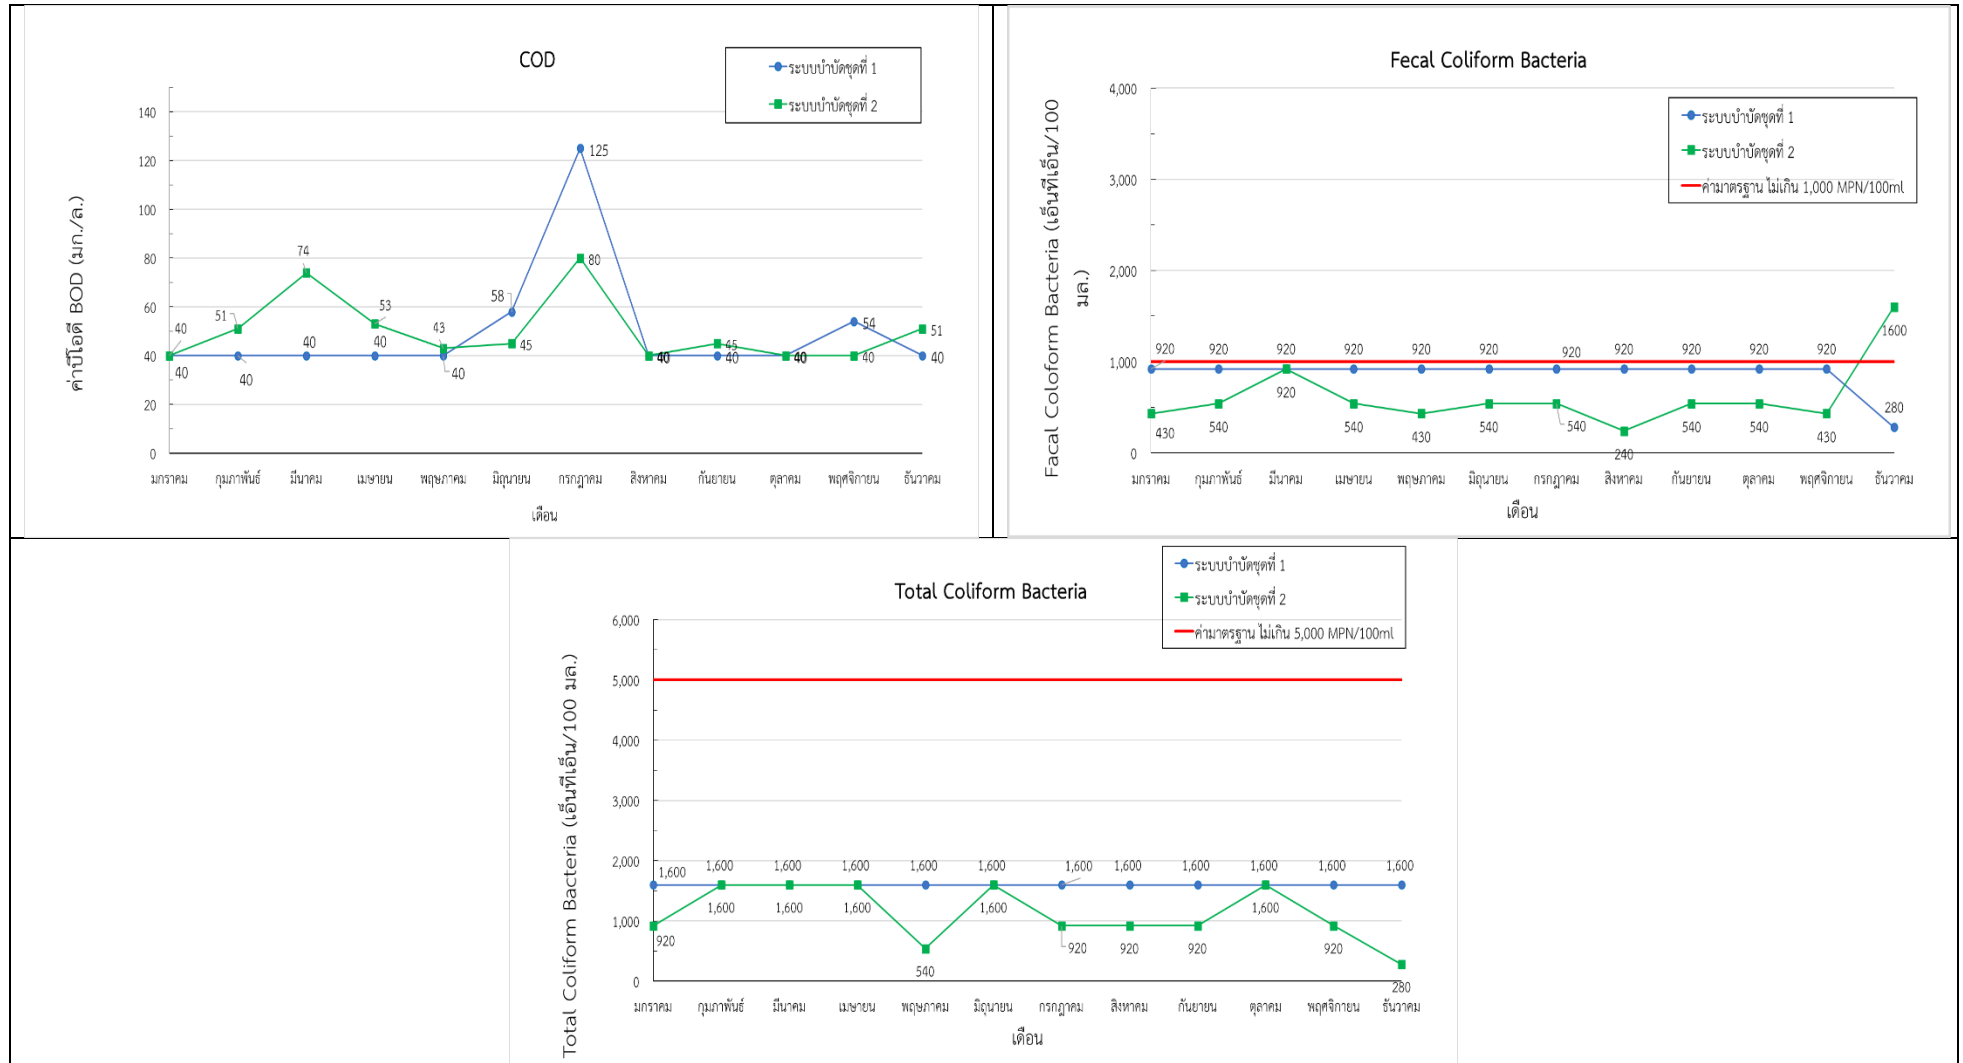
ผลการติดตามตรวจสอบคุณภาพน้ำทิ้งภายหลังการบำบัดของระบบบำบัดน้ำเสีย ชุดที่ 1 ระหว่างเดือนกรกฎาคม-ธันวาคม 2567 พบว่า ความเป็นกรดและด่าง (pH) มีค่าอยู่ในช่วง 7.2 - 8 บีโอดี (BOD) มีค่าอยู่ในช่วง 0.2 - 22.6 มิลลิกรัม/ลิตร ปริมาณของแข็งแขวนลอยทั้งหมด (TSS) มีค่าอยู่ในช่วง <8.2 - 34 มิลลิกรัม/ลิตร ปริมาณของแข็งจมน้ำมีค่าอยู่ในช่วง 0.1 - 0.2 มิลลิกรัม/ลิตร ปริมาณของแข็งละลายน้ำทั้งหมด (TDS) มีค่าอยู่ในช่วง 424 - 808 มิลลิกรัม/ลิตร ปริมาณซัลไฟด์มีค่าอยู่ในช่วง <0.1 - <1 มิลลิกรัม/ลิตร ปริมาณไนโตรเจนในรูปแอมโมเนียมีค่าอยู่ในช่วง 26 - 36 มิลลิกรัม/ลิตร ปริมาณน้ำมันและไขมันมีค่าอยู่ในช่วง 0.3 - 1.5 มิลลิกรัม/ลิตร ปริมาณแบคทีเรียกลุ่มโคลิฟอร์มทั้งหมด (Total Coliform Bacteria) มีค่าเท่ากับ 1,600 เอ็มพีเอ็น/ 100 มิลลิลิตร และแบคทีเรียกลุ่มฟีคอลโคลิฟอร์ม (Fecal Coliform Bacteria) มีค่าอยู่ในช่วง 280 - 920 เอ็มพีเอ็น/ 100 มิลลิลิตร โดยคุณภาพน้ำทิ้งหลังการบำบัดของระบบบำบัดน้ำเสีย ชุดที่ 1 บางเดือนมีค่าไม่เป็นไปตามมาตรฐานน้ำทิ้งจากอาคาร ประเภท ก ตามประกาศกระทรวงทรัพยากรธรรมชาติและสิ่งแวดล้อม เรื่อง กำหนดมาตรฐานควบคุมการระบายน้ำทิ้งจากอาคารบางประเภท โดยบีโอดี (BOD) ของเดือนกรกฎาคม มีค่าสูงกว่าเกณฑ์มาตรฐานที่กำหนดให้ไม่เกิน 20 มิลลิกรัม/ลิตร ค่าปริมาณทีเคเอ็น (TKN) เดือนพฤศจิกายน มีค่าสูงกว่าเกณฑ์มาตรฐานที่กำหนดให้ไม่เกิน 35 มิลลิกรัม/ลิตร และปริมาณของแข็งแขวนลอยทั้งหมด (TSS) เดือนกรกฎาคม มีค่าสูงกว่าเกณฑ์มาตรฐาน นอกจากนี้โครงการได้ตรวจวัดซีโอดี (COD) เพิ่มเติม มีค่าอยู่ในช่วง 54 - 125 มิลลิกรัม/ลิตร แสดงดังตารางที่ 3-3 และรูปที่ 3-7

ทั้งนี้ เมื่อเปรียบเทียบกับผลการตรวจวัดคุณภาพน้ำทิ้งจากบ่อบำบัดน้ำทิ้งภายหลังการบำบัดของระบบบำบัดน้ำเสีย ชุดที่ 1 ของโครงการฯ ในช่วงเดือนมกราคม-มิถุนายน 2567 กับในช่วงเดือนกรกฎาคม-ธันวาคม 2567 พบว่าผลการตรวจวัดคุณภาพน้ำทิ้งส่วนใหญ่มีค่าเป็นไปตามมาตรฐานน้ำทิ้งจากอาคาร ประเภท ก ตามประกาศกระทรวงทรัพยากรธรรมชาติและสิ่งแวดล้อม เรื่อง กำหนดมาตรฐานควบคุมการระบายน้ำทิ้งจากอาคารบางประเภทและบางขนาด พ.ศ. 2567 ยกเว้น ค่าบีโอดี (BOD) ค่าปริมาณของแข็งแขวนลอยทั้งหมด (TSS) ในเดือนกรกฎาคม ค่าปริมาณทีเคเอ็น ในเดือนพฤศจิกายน ที่ค่าสูงกว่าเกณฑ์มาตรฐานที่กำหนด

ผลการติดตามตรวจสอบคุณภาพน้ำทิ้งภายหลังการบำบัดของระบบบำบัดน้ำเสีย ชุดที่ 2 ระหว่างเดือนกรกฎาคม-ธันวาคม 2567 พบว่า ความเป็นกรดและด่าง (pH) มีค่าอยู่ในช่วง 7.7 - 8.3 บีโอดี (BOD) มีค่าอยู่ในช่วง 5.2 - 19.6 มิลลิกรัม/ลิตร ปริมาณของแข็งแขวนลอยทั้งหมด (TSS) มีค่าอยู่ในช่วง 6.2 - 44 มิลลิกรัม/ลิตร ปริมาณของแข็งจมน้ำมีค่าอยู่ในช่วง 0.1 - 0.2 มิลลิกรัม/ลิตร ปริมาณของแข็งละลายน้ำทั้งหมด (TDS) มีค่าอยู่ในช่วง 464 - 672 มิลลิกรัม/ลิตร ปริมาณซัลไฟด์มีค่าอยู่ในช่วง <1 มิลลิกรัม/ลิตร ปริมาณไนโตรเจนในรูปแอมโมเนีย (TKN) มีค่าอยู่ในช่วง 7 - 13 มิลลิกรัม/ลิตร ปริมาณน้ำมันและไขมันมีค่าอยู่ในช่วง 0.4 - 3.5 มิลลิกรัม/ลิตร ปริมาณแบคทีเรียกลุ่มโคลิฟอร์มทั้งหมด (Total Coliform Bacteria) มีค่าอยู่ในช่วง 240 - 1,600 เอ็มพีเอ็น/100 มิลลิลิตร และปริมาณฟีคอลโคลิฟอร์ม (Fecal Coliform Bacteria) มีค่าอยู่ในช่วง 280 - 1,600 เอ็มพีเอ็น/100 มิลลิลิตร โดยคุณภาพน้ำทิ้งจากบ่อบำบัดน้ำทิ้งภายหลังการบำบัดของระบบบำบัดน้ำเสีย ชุดที่ 2 บางเดือนมีค่าไม่เป็นไปตามมาตรฐานน้ำทิ้งจากอาคาร ประเภท ก ตามประกาศกระทรวงทรัพยากรธรรมชาติและสิ่งแวดล้อม เรื่อง กำหนดมาตรฐานควบคุมการระบายน้ำทิ้งจากอาคารบางประเภท โดยปริมาณของแข็งแขวนลอยทั้งหมด (TSS) ของเดือนกรกฎาคม มีค่าสูงกว่าเกณฑ์มาตรฐาน

ที่กำหนด นอกจากนี้ โครงการได้ตรวจวัดซีโอดี (COD) เพิ่มเติม มีค่าอยู่ในช่วง 45 - 80 มิลลิกรัม/ลิตร แสดงดังตารางที่ 3-4 และรูปที่ 3-7

ทั้งนี้ เมื่อเปรียบเทียบกับผลการตรวจวัดคุณภาพน้ำทิ้งจากบ่อพักน้ำทิ้งภายหลังการบำบัดของระบบบำบัดน้ำเสีย ชุดที่ 2 ของโครงการฯ ในช่วงเดือนมกราคม-มิถุนายน 2566 ที่ผ่านมา กับในช่วงเดือนกรกฎาคม-ธันวาคม 2566 พบว่าผลการตรวจวัดคุณภาพน้ำทิ้งจากบ่อพักน้ำทิ้งภายหลังการบำบัดส่วนใหญ่มีค่าเป็นไปตามมาตรฐานน้ำทิ้งจากอาคาร ประเภท ก ตามประกาศกระทรวงทรัพยากรธรรมชาติและสิ่งแวดล้อม เรื่อง กำหนดมาตรฐานควบคุมการระบายน้ำทิ้งจากอาคารบางประเภท ยกเว้น ค่าบีโอดี (BOD) ในเดือนมีนาคม และค่าปริมาณของแข็งแขวนลอยทั้งหมด (TSS) ในเดือนกรกฎาคม มีค่าสูงกว่าเกณฑ์มาตรฐานที่กำหนด

รูปที่ 3-7 ผลการตรวจวัดคุณภาพน้ำทั้งจากบ่อกักน้ำทั้งภายหลังการบำบัดของระบบบำบัดน้ำเสีย ชุดที่ 1 และ ชุดที่ 2

รูปที่ 3-7 ผลการตรวจวัดคุณภาพน้ำทิ้งจากบ่อกักน้ำทิ้งภายหลังการบำบัดของระบบบำบัดน้ำเสีย ชุดที่ 1 และ ชุดที่ 2 (ต่อ)

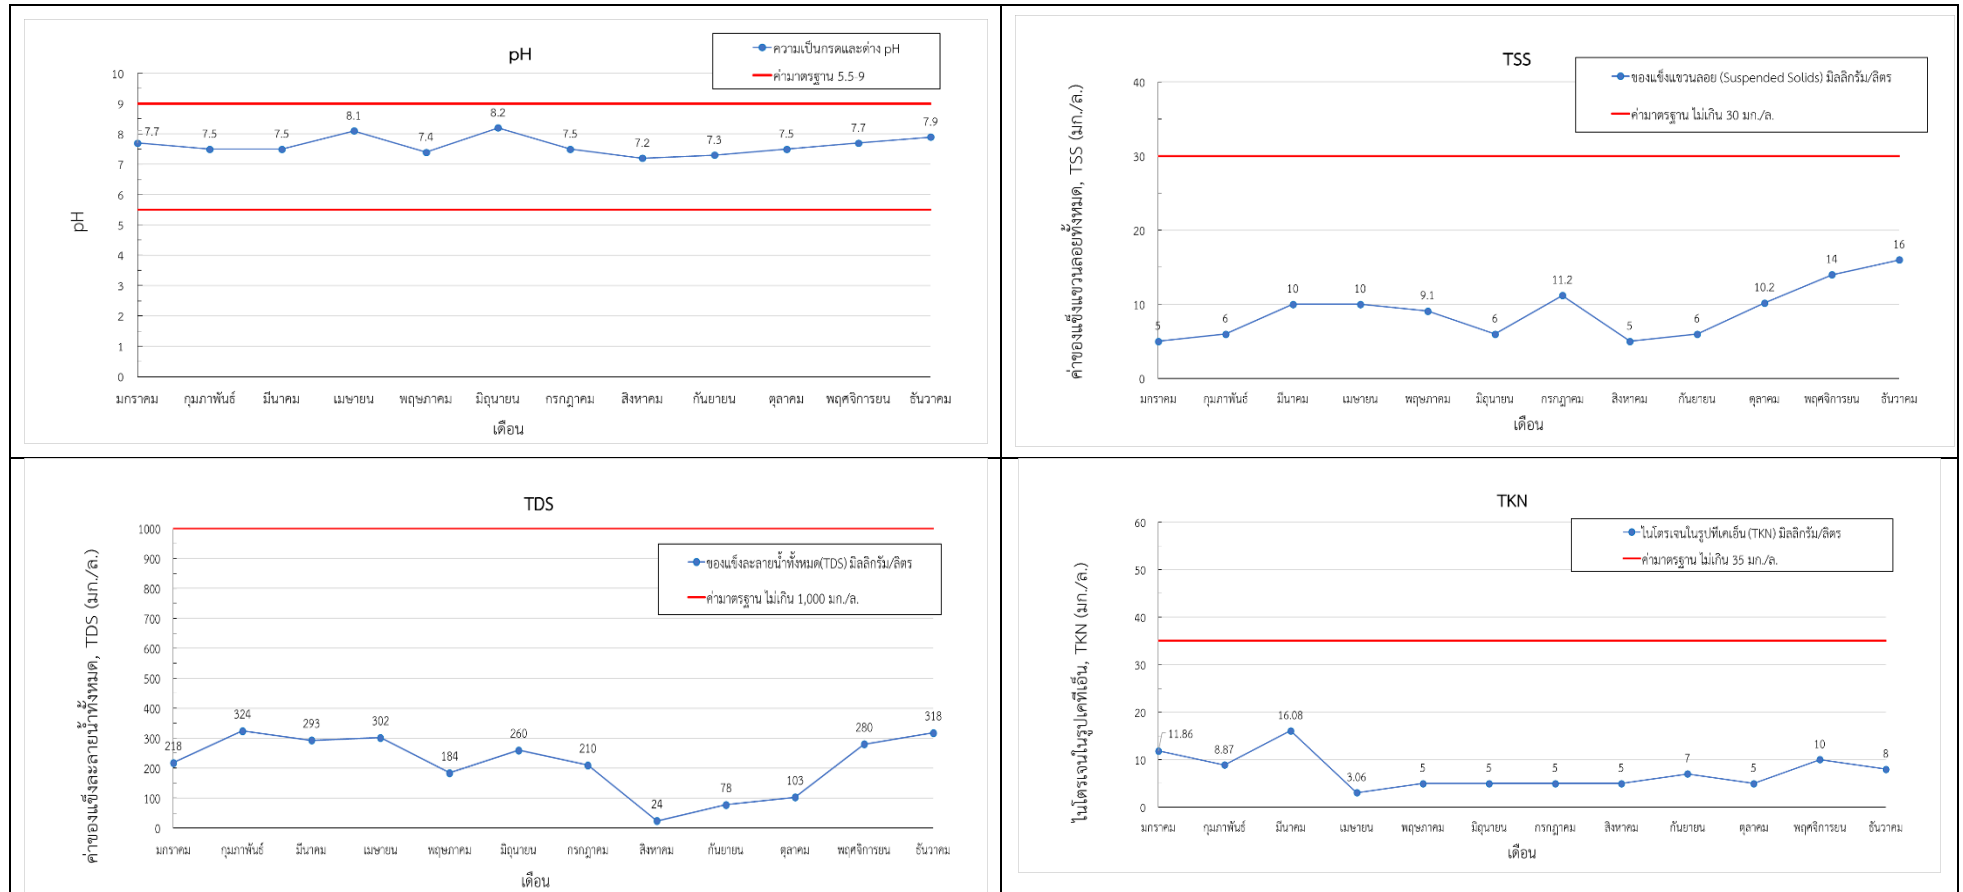
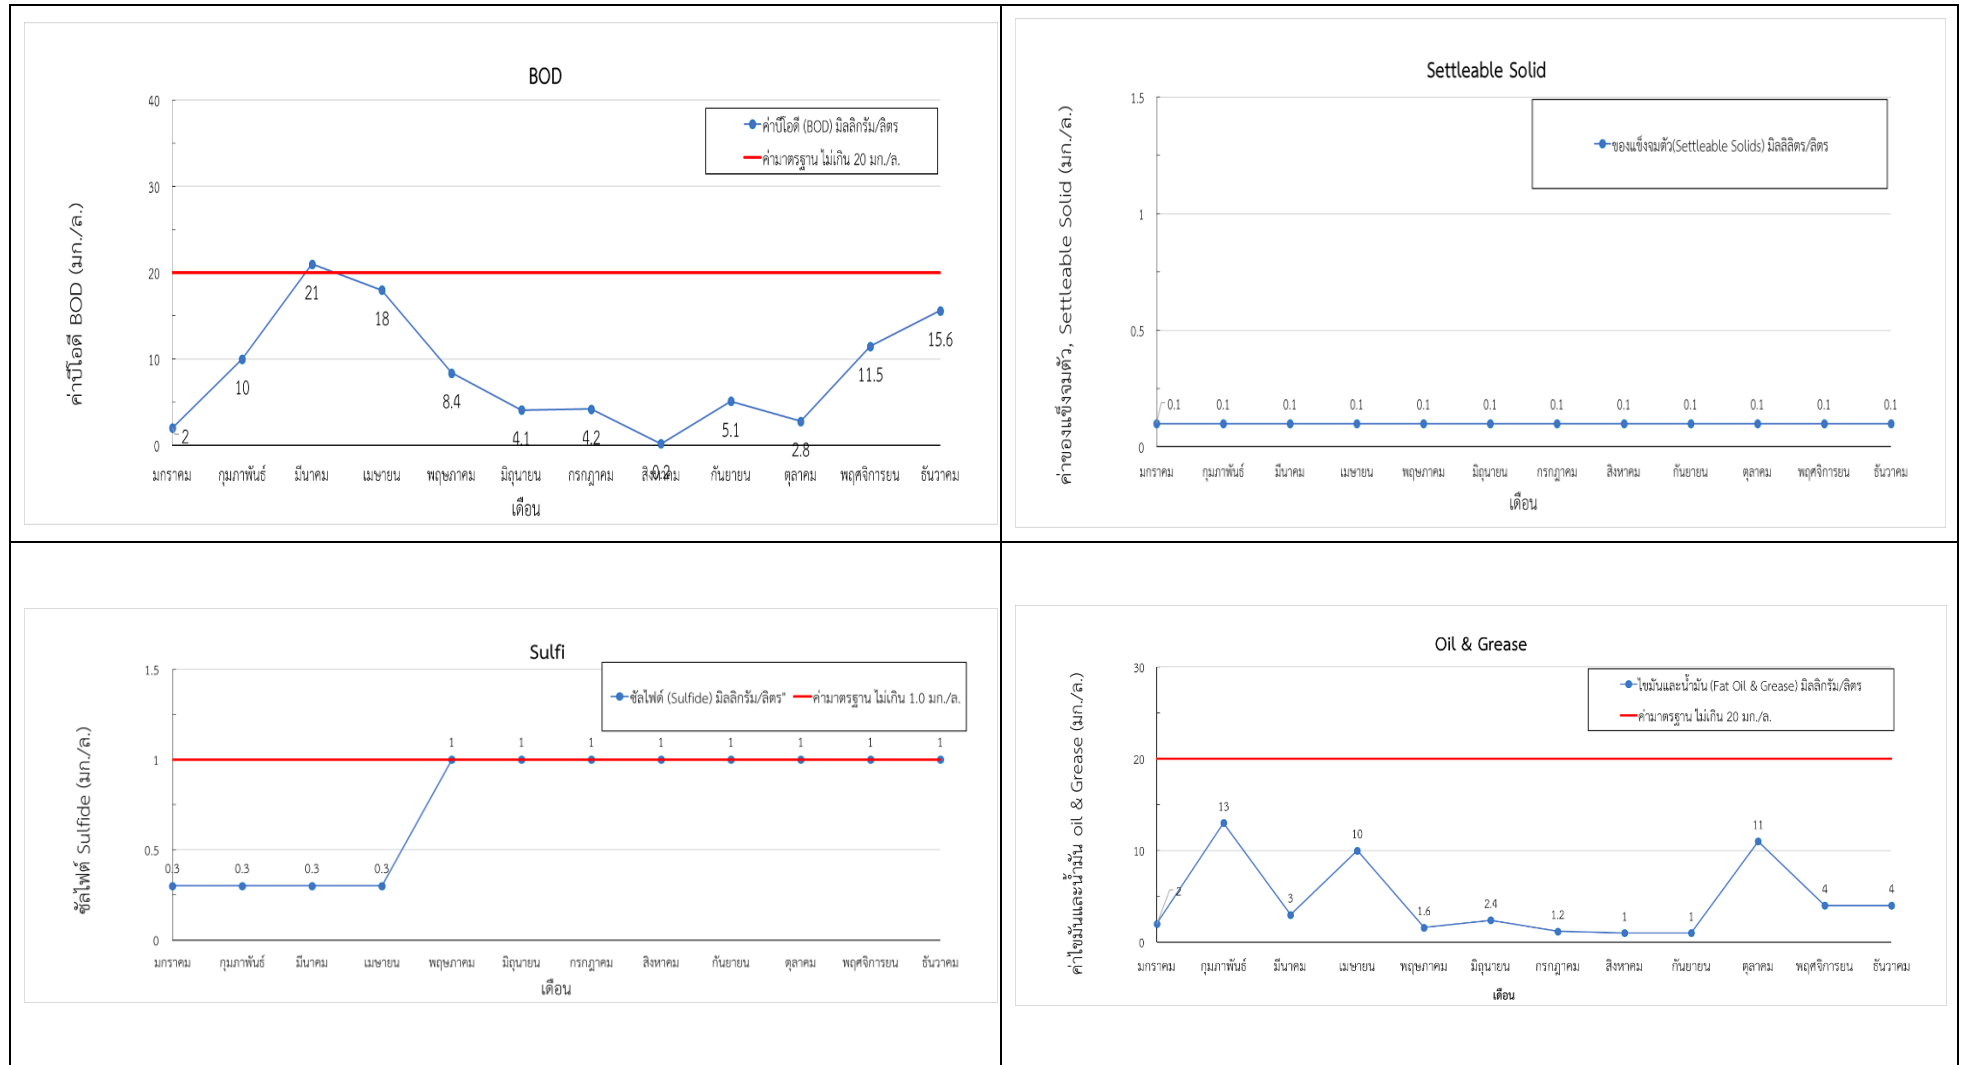
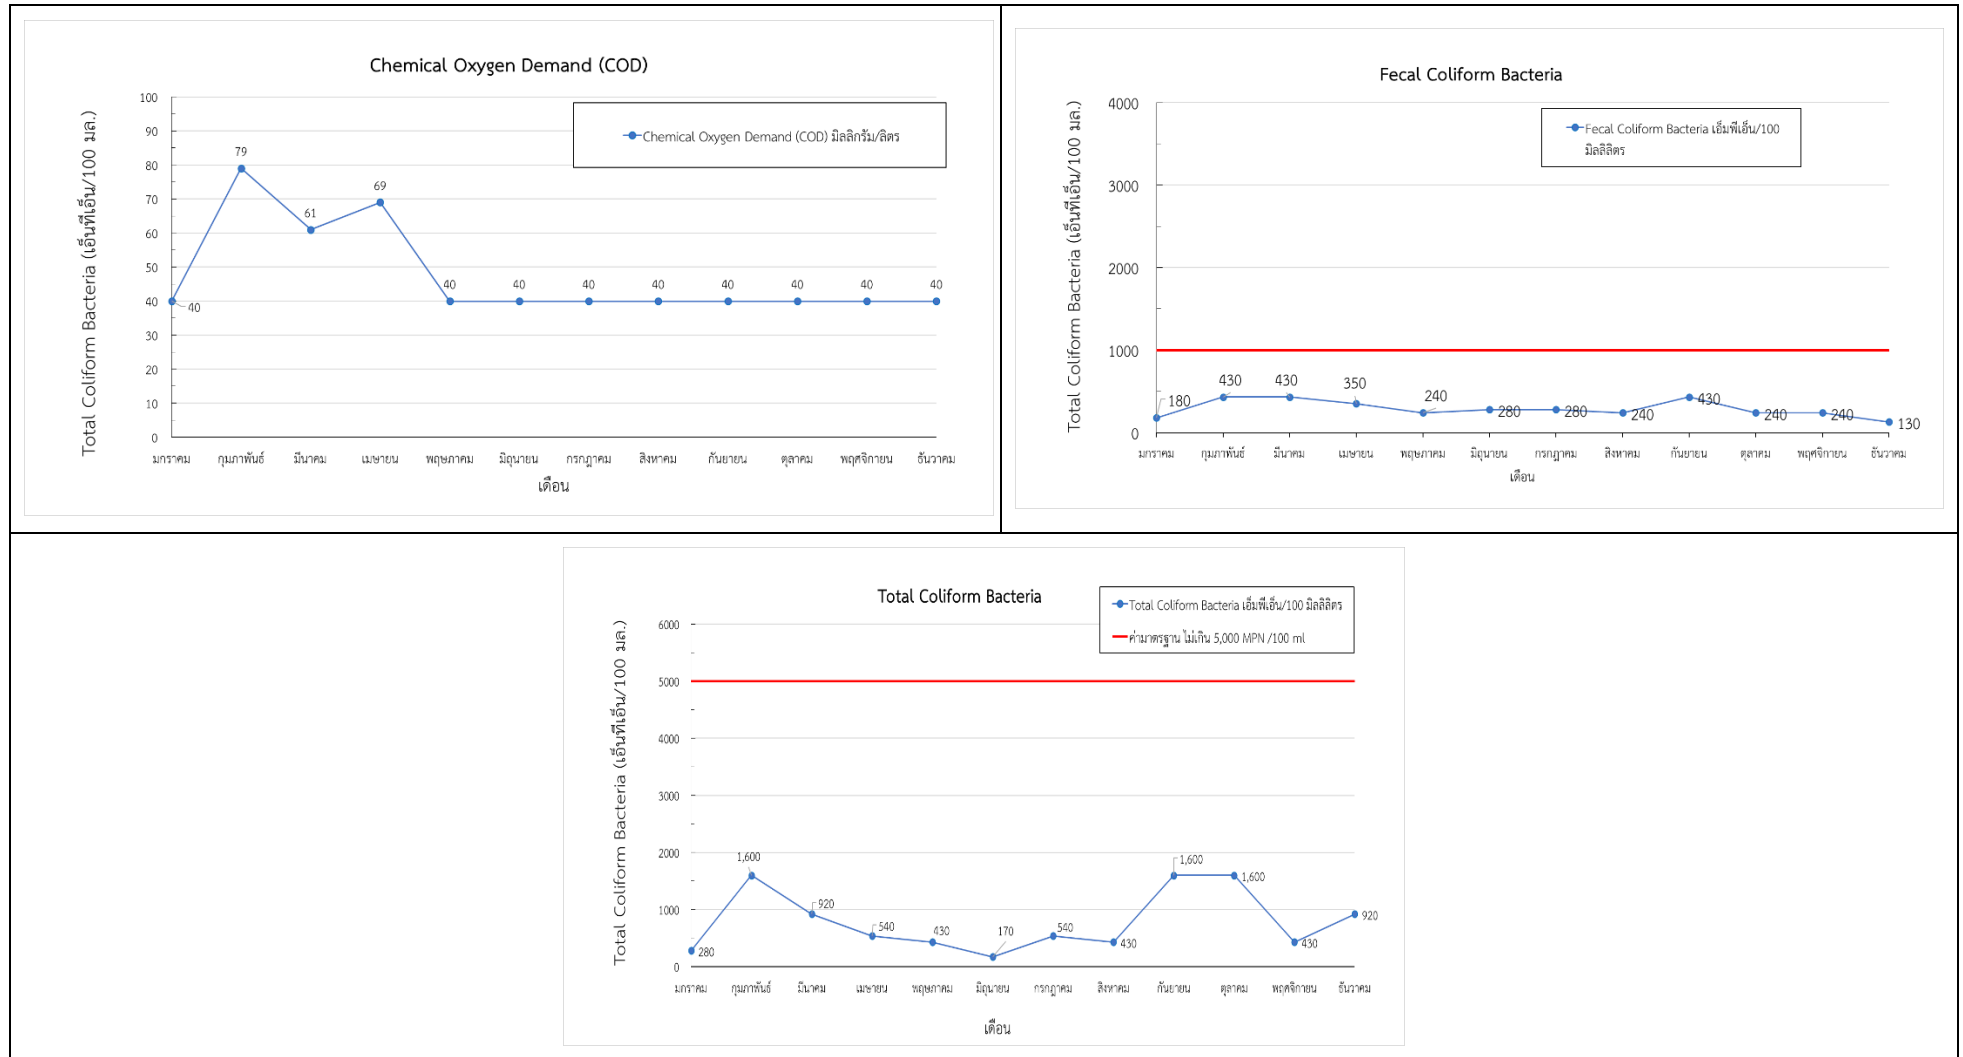
ผลการติดตามตรวจสอบคุณภาพน้ำทิ้งจากบ่อกักน้ำทิ้งก่อนระบายลงสู่ท่อระบายน้ำสาธารณะ ระหว่างเดือนเดือนกรกฎาคม-ธันวาคม 2567 พบว่า ความเป็นกรดและด่าง (pH) มีค่าอยู่ในช่วง 7.2 - 7.9 บีโอดี (BOD) มีค่าอยู่ในช่วง 2.8 - 15.6 มิลลิกรัม/ลิตร ปริมาณของแข็งแขวนลอยทั้งหมด (TSS) มีค่าอยู่ในช่วง 6 - 16 มิลลิกรัม/ลิตร ปริมาณของแข็งจมน้ำมีค่า 0.1 มิลลิลิตร/ลิตร ปริมาณของแข็งละลายน้ำทั้งหมด (TDS) มีค่าอยู่ในช่วง 24 - 318 มิลลิกรัม/ลิตร ปริมาณซัลไฟด์ มีค่าอยู่ในช่วง <1 - 1 มิลลิกรัม/ลิตร ปริมาณไนโตรเจนในรูปที่เคเอ็นมีค่าอยู่ในช่วง 7 - 10 มิลลิกรัม/ลิตร ปริมาณน้ำมันและไขมันมีค่าอยู่ในช่วง 1 - 11 มิลลิกรัม/ลิตร สำหรับค่าแบคทีเรียกลุ่มโคลิฟอร์มทั้งหมด (Total Coliform Bacteria) มีค่าอยู่ในช่วง 430 - 1600 เอ็มพีเอ็น/100 มิลลิลิตร และแบคทีเรียกลุ่มฟีคอลโคลิฟอร์ม (Fecal Coliform Bacteria) มีค่าอยู่ในช่วง 130 - 430 เอ็มพีเอ็น/100 มิลลิลิตร โดยผลการตรวจวัดคุณภาพน้ำทิ้งจากบ่อกักน้ำทิ้งก่อนระบายออกสู่ท่อระบายน้ำสาธารณะ มีค่าเป็นไปตามมาตรฐานน้ำทิ้งจากอาคารประเภท ก ตามประกาศกระทรวงทรัพยากรธรรมชาติและสิ่งแวดล้อม เรื่อง กำหนดมาตรฐานควบคุมการระบายน้ำทิ้งจากอาคารบางประเภท นอกจากนี้ โครงการได้ตรวจวัดซีโอดี (COD) เพิ่มเติมจากมาตรการฯ มีค่าอยู่ในช่วง 40 - 79 มิลลิกรัม/ลิตร แสดงดังตารางที่ 3-5 และรูปที่ 3-8

ทั้งนี้คุณภาพน้ำทิ้งจากบ่อฟักน้ำทิ้งก่อนระบายลงสู่ท่อระบายน้ำสาธารณะของโครงการ ในช่วงเดือนมกราคม-มิถุนายน 2567 กับช่วงเดือนกรกฎาคม-ธันวาคมพบว่า คุณภาพน้ำทิ้งจากบ่อฟักน้ำทิ้ง ก่อนระบายออกสู่ท่อระบายน้ำสาธารณะมีค่าเป็นไปตามมาตรฐานน้ำทิ้งจากอาคาร ประเภท ก ตามประกาศ กระทรวงทรัพยากรธรรมชาติและสิ่งแวดล้อม เรื่อง กำหนดมาตรฐานควบคุมการระบายน้ำทิ้งจากอาคารบาง ประเภท

รูปที่ 3-8 ผลการตรวจวัดคุณภาพน้ำทั้งจากบ่อกักน้ำทั้งก่อนระบายลงสู่ท่อระบายน้ำสาธารณะ

รูปที่ 3-8 ผลการตรวจวัดคุณภาพน้ำทิ้งจากบ่อกักน้ำทิ้งก่อนระบายลงสู่ท่อระบายน้ำสาธารณะ (ต่อ)

รูปที่ 3-8 ผลการตรวจวัดคุณภาพน้ำทั้งจากบ่อกักน้ำทั้งก่อนระบายลงสู่ท่อระบายน้ำสาธารณะ (ต่อ)

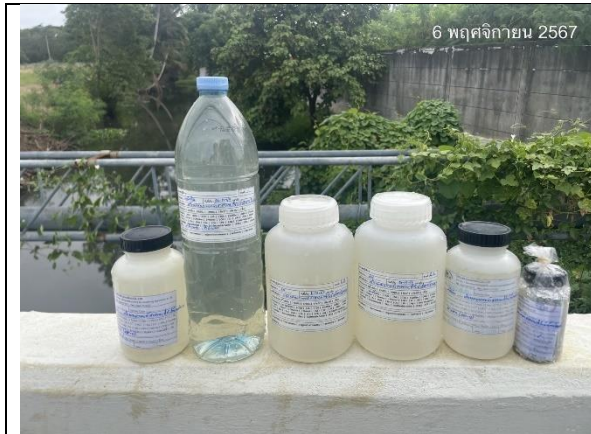
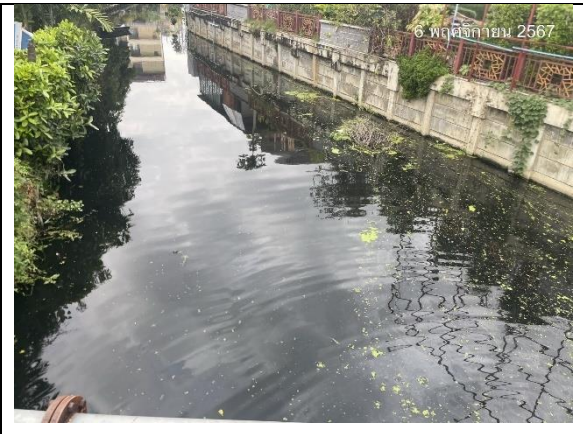
รูปที่ 3-9 ภาพถ่ายการเก็บตัวอย่างน้ำผิวดิน

การเก็บตัวอย่างน้ำผิวดินบริเวณจุดที่รับน้ำทิ้งจากโครงการ (จุดระบาย) วันที่ 6 พฤศจิกายน 2567

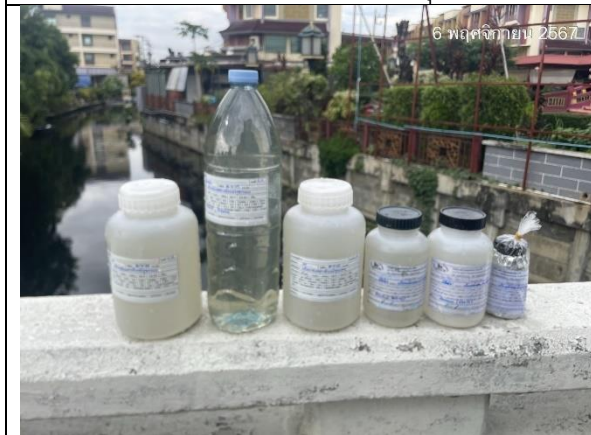
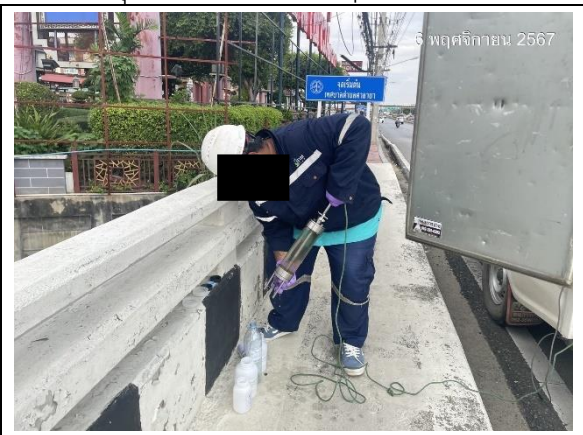
การเก็บตัวอย่างน้ำผิวดินบริเวณต้นคลองเทียบกับจุดระบาย วันที่ 6 พฤศจิกายน 2567

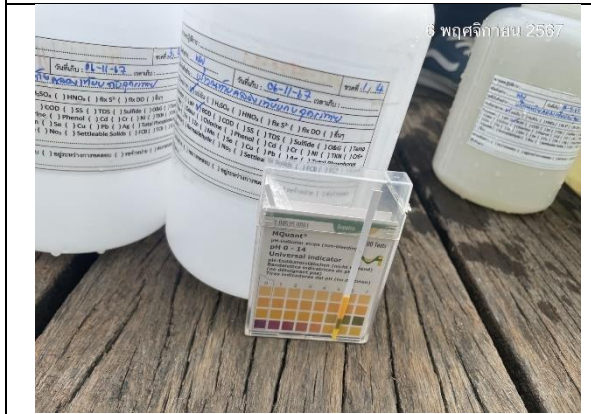
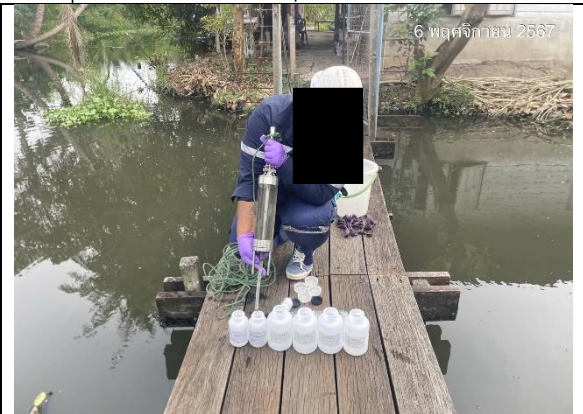
การเก็บตัวอย่างน้ำผิวดินบริเวณท้ายคลองเทียบกับจุดระบาย วันที่ 6 พฤศจิกายน 2567

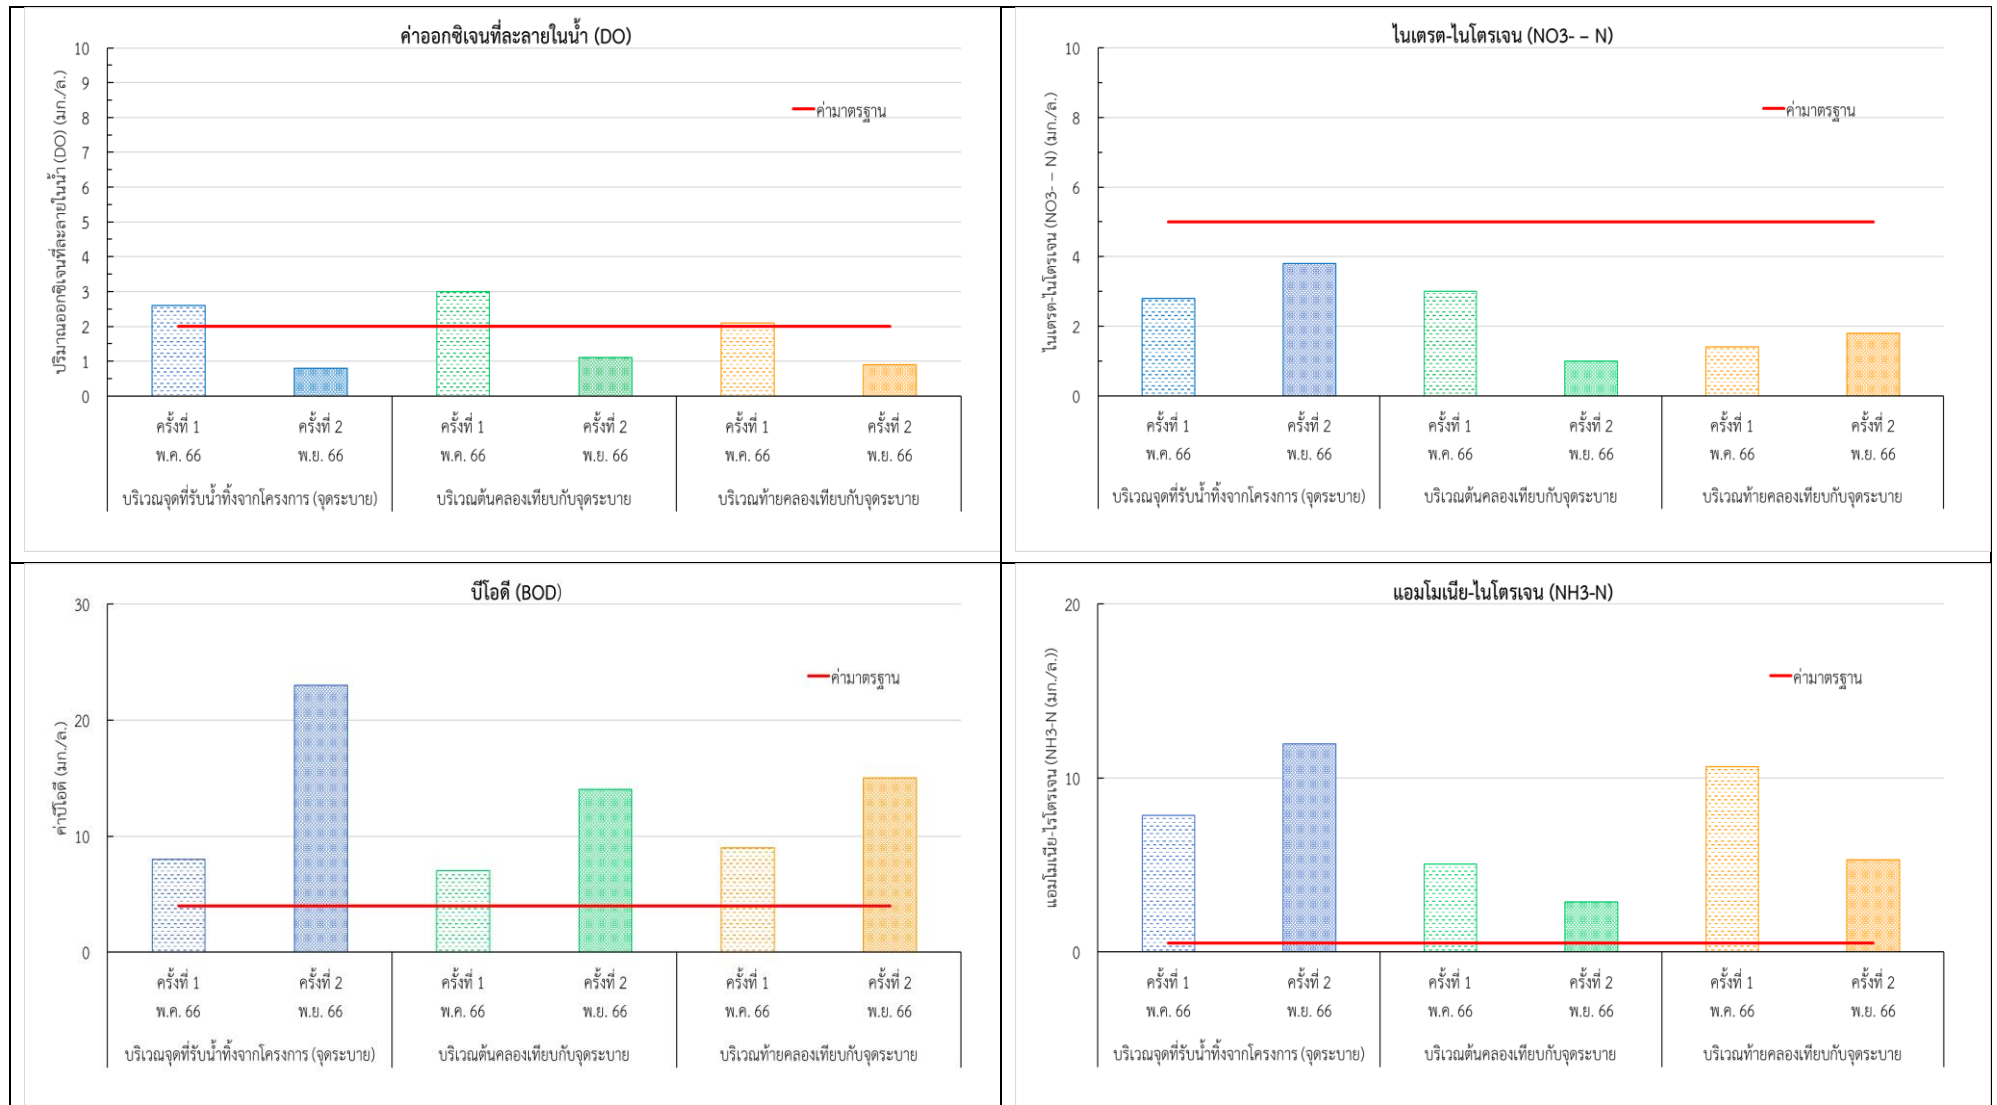
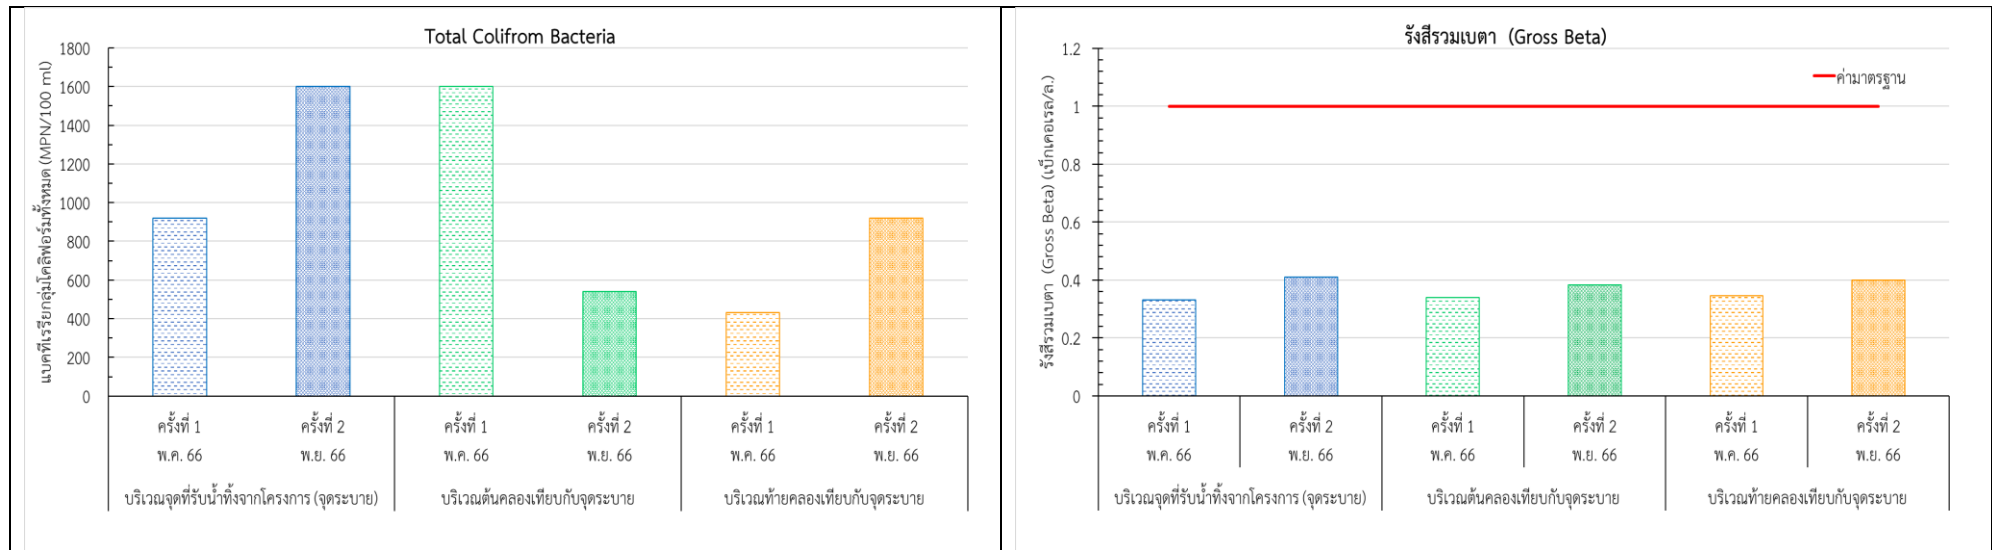
การดำเนินการติดตามตรวจสอบคุณภาพน้ำผิวดินเป็นประจำทุก 6 เดือน รอบเดือนกรกฎาคม-ธันวาคม 2567 มีดัชนีที่ทำการวิเคราะห์ ได้แก่ ออกซิเจนที่ละลาย (Dissolved Oxygen) บีโอดี (BOD) ไนเตรต-ไนโตรเจน ( $\text{NO}_3 - \text{N}$ ) แอมโมเนีย-ไนโตรเจน ( $\text{NH}_3\text{-N}$ ) แบคทีเรียกลุ่มโคลิฟอร์มแบคทีเรีย (Total Coliform Bacteria) และกัมมันตภาพรังสีรวม (รังสีเบตา, รังสีแอลฟา) ซึ่งผลการตรวจวัดคุณภาพน้ำผิวดินจะเทียบมาตรฐานตามประกาศคณะกรรมการสิ่งแวดล้อมแห่งชาติ ฉบับที่ 8 (พ.ศ. 2537) ซึ่งกำหนดเกณฑ์สูงสุดตามการแบ่งประเภทคุณภาพน้ำ (ประเภทที่ 4 แหล่งน้ำที่ได้รับน้ำทิ้งจากกิจกรรมบางประเภท และสามารถเป็นประโยชน์เพื่อ การอุปโภคและบริโภค โดยต้องผ่านการฆ่าเชื้อโรคตามปกติ และผ่านกระบวนการปรับปรุงคุณภาพน้ำเป็นพิเศษก่อน และการอุตสาหกรรม) ซึ่งทำการเก็บตัวอย่างน้ำเมื่อวันที่ 6 พฤศจิกายน 2567 ผลการตรวจวัดแสดงดังตารางที่ 3-6 และรูปที่ 3-10 โดยมีรายละเอียด ดังนี้

ผลการติดตามตรวจสอบคุณภาพน้ำผิวดินจุดที่ 1 บริเวณจุดที่รับน้ำทิ้งจากโครงการ (จุดระบายน้ำ) พบว่า ออกซิเจนที่ละลายน้ำ (DO) มีค่า 0.8 มิลลิกรัม/ลิตร บีโอดี (BOD) มีค่า 23 มิลลิกรัม/ลิตร ปริมาณไนโตรเจนในรูปทีเคเอ็น มีค่า 3.8 มิลลิกรัม/ลิตร แอมโมเนีย-ไนโตรเจน ( $\text{NH}_3\text{-N}$ ) มีค่า 11.96 มิลลิกรัม/ลิตร ปริมาณแบคทีเรียกลุ่มโคลิฟอร์มทั้งหมด (Total Coliform Bacteria) มีค่า 1,600 เอ็มพีเอ็น/100 มิลลิลิตร ค่ารังสีรวมเบตา มีค่า 0.409 Bq/L และไม่พบค่ารังสีรวมแอลฟา ซึ่งเมื่อเปรียบเทียบกับผลการตรวจวัดคุณภาพน้ำผิวดินของจุดที่ 2 บริเวณจุดที่รับน้ำทิ้งจากโครงการ (จุดระบาย) พบว่า มีค่าไม่เป็นไปตามมาตรฐานคุณภาพน้ำผิวดินประเภทที่ 4

ผลการติดตามตรวจสอบคุณภาพน้ำผิวดินจุดที่ 2 บริเวณต้นคลองเทียบกับจุดระบาย พบว่า ออกซิเจนที่ละลายน้ำ (DO) มีค่า 1.1 มิลลิกรัม/ลิตร บีโอดี (BOD) มีค่า 14 มิลลิกรัม/ลิตร ปริมาณไนเตรต-ไนโตรเจน ( $\text{NO}_3\text{-N}$ ) มีค่า 1 มิลลิกรัม/ลิตร แอมโมเนีย-ไนโตรเจน ( $\text{NH}_3\text{-N}$ ) มีค่า 2.88 มิลลิกรัม/ลิตร ปริมาณแบคทีเรียกลุ่มโคลิฟอร์มทั้งหมด (Total Coliform Bacteria) มีค่า 540 เอ็มพีเอ็น/100 มิลลิลิตร ค่ารังสีรวมเบตา มีค่า 0.383 Bq/L และไม่พบค่ารังสีรวมแอลฟา ซึ่งเมื่อเปรียบเทียบกับผลการตรวจวัดคุณภาพน้ำผิวดินของจุดที่ 2 บริเวณต้นคลองเทียบกับจุดระบาย พบว่า มีค่าไม่เป็นไปตามมาตรฐานคุณภาพน้ำผิวดินประเภทที่ 4

ผลการติดตามตรวจสอบคุณภาพน้ำผิวดินจุดที่ 3 บริเวณท้ายคลองเทียบกับจุดระบาย พบว่า ออกซิเจนที่ละลายน้ำ (DO) มีค่า 0.9 มิลลิกรัม/ลิตร บีโอดี (BOD) มีค่า 15 มิลลิกรัม/ลิตร ปริมาณไนเตรต-ไนโตรเจน ( $\text{NO}_3\text{-N}$ ) มีค่า 1.8 มิลลิกรัม/ลิตร แอมโมเนีย-ไนโตรเจน ( $\text{NH}_3\text{-N}$ ) มีค่า 5.29 มิลลิกรัม/ลิตร ปริมาณแบคทีเรียกลุ่มโคลิฟอร์มทั้งหมด (Total Coliform Bacteria) มีค่า 920 เอ็มพีเอ็น/100 มิลลิลิตร ค่ารังสีรวมเบตา มีค่า 0.4 Bq/L และไม่พบค่ารังสีรวมแอลฟา ซึ่งเมื่อเปรียบเทียบกับผลการตรวจวัดคุณภาพน้ำผิวดินของจุดที่ 3 บริเวณท้ายคลองเทียบกับจุดระบาย พบว่า มีค่าไม่เป็นไปตามมาตรฐานคุณภาพน้ำผิวดินประเภทที่ 4

ทั้งนี้ เมื่อเปรียบเทียบกับผลการตรวจวัดคุณภาพน้ำในแหล่งน้ำผิวดิน ของโครงการฯ ในช่วงเดือนกรกฎาคม-ธันวาคม 2567 พบว่า ผลการตรวจวัดคุณภาพน้ำในแหล่งน้ำผิวดินทั้ง 3 สถานี มีค่าไม่เป็นไปตามมาตรฐานในโดยเฉพาะอย่างยิ่ง DO BOD และ  $\text{NH}_3\text{-N}$  ซึ่งอาจจะเกิดจากสาเหตุที่แหล่งน้ำดังกล่าวเป็นแหล่งที่รองรับน้ำทิ้งจากบ้านเรือนและชุมชนจำนวนมากที่มีการระบายน้ำทิ้งที่ไม่ผ่านการบำบัด ซึ่งมีการปนเปื้อนของสารอินทรีย์และไนโตรเจนจากกิจกรรมขับถ่ายของมนุษย์ซึ่งวัดออกมาในรูปของ BOD และ  $\text{NH}_3\text{-N}$  ดังกล่าวข้างต้น ในขณะที่น้ำทิ้งจากโครงการศูนย์แพทย์ฯ เป็นน้ำทิ้งที่ผ่านการบำบัดจนผ่านเกณฑ์มาตรฐานคุณภาพน้ำทิ้งจากอาคารประเภท ก ด้วยเหตุนี้ คุณภาพน้ำในแหล่งน้ำดังกล่าวที่ไม่ผ่านเกณฑ์มาตรฐาน จึงไม่ได้มีสาเหตุมาจากการดำเนินงานของโครงการศูนย์แพทย์ฯ แต่อย่างใด

รูปที่ 3-10 ผลการตรวจวัดคุณภาพน้ำผิวดิน

รูปที่ 3-10 ผลการตรวจวัดคุณภาพน้ำผิวดิน (ต่อ)
