ผลการติดตามตรวจสอบคุณภาพสิ่งแวดล้อม

โครงการเทอร์มินอล 21 พระราม 3

(ระยะดำเนินการ)

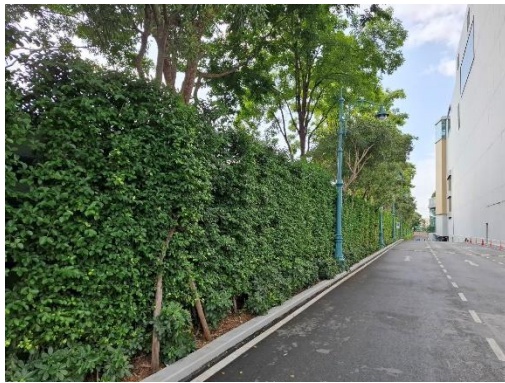
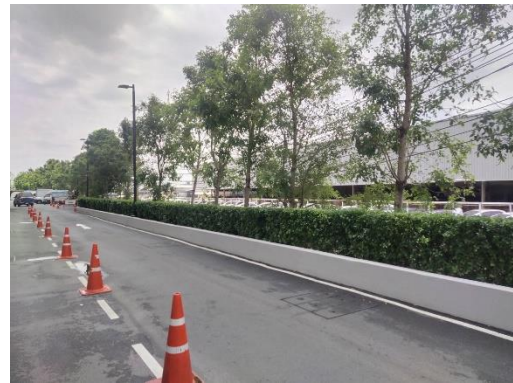
รูปที่ 3-1 รื้อรอบโครงการ

1.ทรัพยากรสิ่งแวดล้อมทางกายภาพ					
1.1.ลักษณะภูมิประเทศ	- รั้วรอบพื้นที่โครงการ	- ดูแลสภาพรั้วโครงการให้สมบูรณ์ มั่นคง แข็งแรง	ตลอดระยะเวลาเปิดดำเนินการ	สำหรับผลการติดตามตรวจสอบระหว่างเดือนกรกฎาคม-ธันวาคม พ.ศ. 2567 พบว่า ทางโครงการมีเจ้าหน้าที่คอยติดตามตรวจสอบสภาพรั้วรอบพื้นที่โครงการอย่างสม่ำเสมอทุกวัน	รูปที่ 3-1 ภาคผนวก ค-1

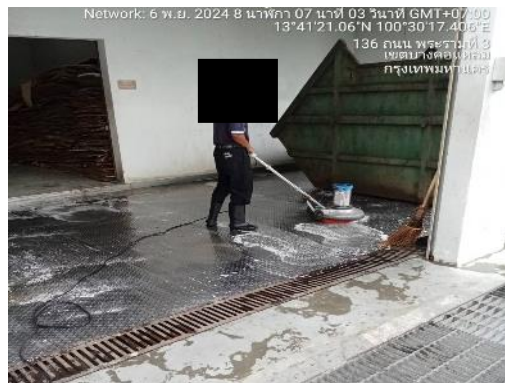
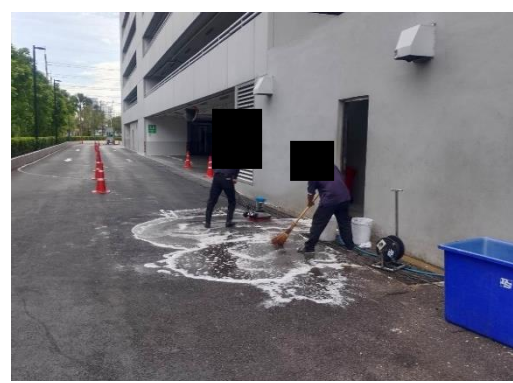
รูปที่ 3-2 การทำความสะอาดถนนภายในพื้นที่โครงการ

- ถนนภายในพื้นที่โครงการ	- ความสะอาด	ทุกวัน ตลอดระยะเวลาเปิดดำเนินการ	สำหรับผลการติดตามตรวจสอบระหว่างเดือนกรกฎาคม-ธันวาคม พ.ศ. 2567 พบว่า โครงการมีการทำความสะอาดพื้นถนนภายในพื้นที่ของโครงการ โดยจัดให้มีเจ้าหน้าที่ทำความสะอาดพื้นผิวถนนอย่างสม่ำเสมอทุกวัน	รูปที่ 3-2 ภาคผนวก ข-11

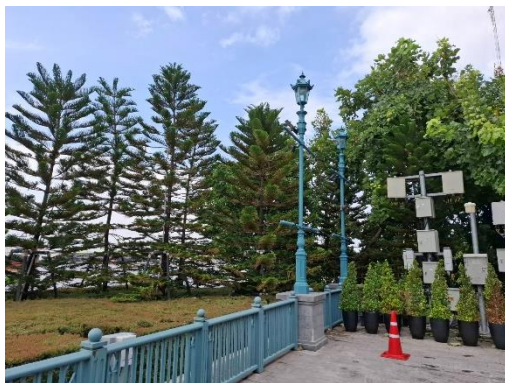
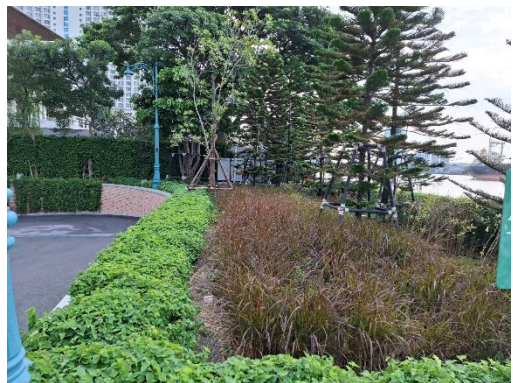
รูปที่ 3-3 พื้นที่สีเขียวภายในโครงการ

- มลพิษทางอากาศ	- พื้นที่สีเขียวภายในโครงการ	- ความสมบูรณ์ของพื้นที่ไม้แต่ละชนิด	ทุกวัน ตลอดระยะเวลาเปิดดำเนินการ	โครงการจัดให้มีพื้นที่สีเขียวภายในพื้นที่โครงการ และดูแลความสมบูรณ์ของพื้นที่ไม้แต่ละชนิดอย่างสม่ำเสมอ เพื่อช่วยดูดซับมลพิษจากที่จอดรถของโครงการ	รูปที่ 3-3 ภาคผนวก ข-2 ภาคผนวก ข-3

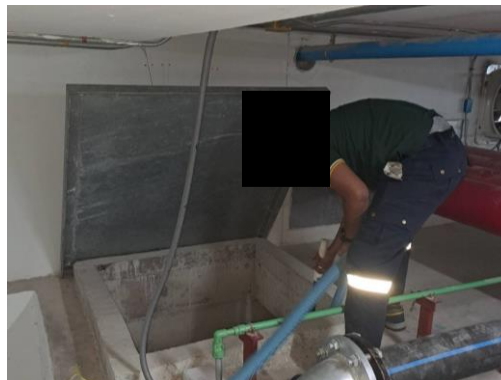
รูปที่ 3-5 การทำความสะอาดถังเก็บน้ำ

- ถังเก็บน้ำใช้	- ความสะอาด	ปีละ 2 ครั้ง (6 เดือน/ครั้ง) ตลอดระยะเวลาเปิด ดำเนินการ	โครงการมีการทำความสะอาดถังเก็บน้ำ เพื่อล้างตะกอน สนิม และคราบ สกปรกที่เกาะตามผนังหรือขกมุมของถังสำรองน้ำ โดยจะทำการกวาด ตะกอน ขัดสนิม หรือคราบที่เกาะตามผนังหรือขกมุมของถังน้ำที่ไม่มี การหมุนเวียน โดยใช้แปรงขัดไม้ไผ่ยาล้างที่มีสารเคมีซึ่งอาจตกค้าง และดำเนินการเมื่อเดือนกันยายน พ.ศ. 2567	-	รูปที่ 3-5

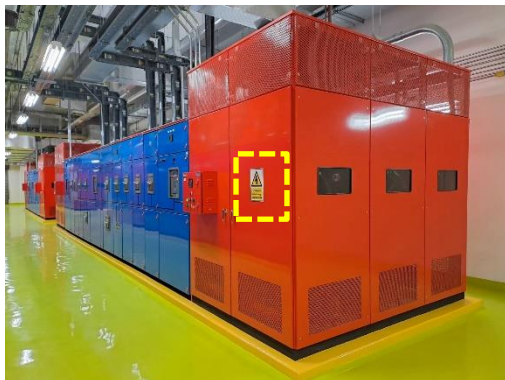
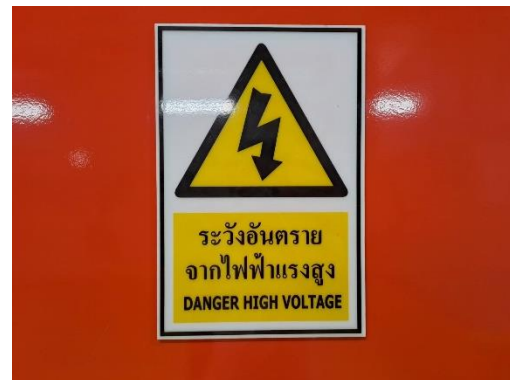
รูปที่ 3-9 ป้ายเตือนอันตรายบริเวณห้องหม้อแปลงไฟฟ้าและบริเวณโดยรอบหม้อแปลงไฟฟ้า

1) หม้อแปลงไฟฟ้า - ป้ายเตือนระวังอันตราย - บริเวณโดยรอบหม้อแปลงไฟฟ้า	- สภาพดี มองเห็นชัดเจนและไม่เลือน - มีสภาพโล่ง ไม่มีสิ่งกีดขวาง	ทุกวัน ตลอดระยะเวลาเปิดดำเนินการ	สำหรับผลการติดตามตรวจสอบระหว่างเดือนกรกฎาคม-ธันวาคม พ.ศ. 2567 พบว่า โครงการมีการตรวจสอบป้ายเตือนระวังอันตราย ให้อยู่ในสภาพดี มองเห็นชัดเจน และบริเวณโดยรอบหม้อแปลงไฟฟ้า มีสภาพโล่งและไม่มีสิ่งกีดขวาง	-	รูปที่ 3-9

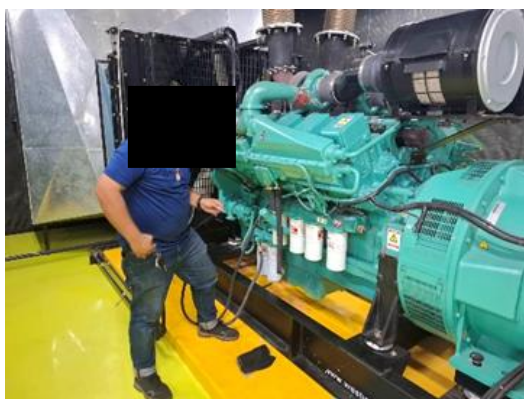
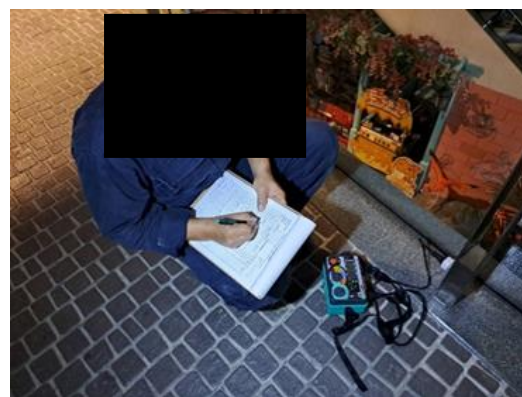
รูปที่ 3-10 การตรวจสอบอุปกรณ์ไฟฟ้า

8. การอนุรักษ์พลังงาน	2) อุปกรณ์ไฟฟ้า - ระบบไฟส่องสว่างส่วนกลาง	- สภาพพร้อมใช้งาน - อายุการใช้งาน	3 เดือน/ครั้ง ตลอดระยะเวลาเปิดดำเนินการ	สำหรับผลการติดตามตรวจสอบระหว่างเดือนกรกฎาคม-ธันวาคม พ.ศ. 2567 พบว่า มีการตรวจสอบอุปกรณ์ไฟฟ้าให้อยู่ในสภาพพร้อมใช้งานอย่างสม่ำเสมอทุก 3 เดือน		รูปที่ 3-10

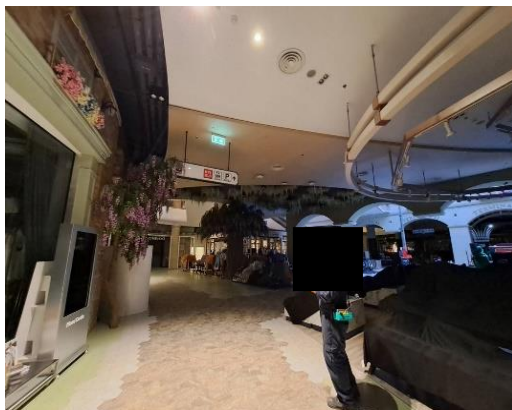
รูปที่ 3-11 การติดตามตรวจสอบระบบไฟฟ้าส่องแสงสว่าง

- ระบบปรับอากาศ	- เครื่องหมายแสดงประสิทธิภาพประหยัดพลังงานที่ระบุมาเกี่ยวกับอุปกรณ์เครื่องใช้ไฟฟ้า	เดือนละ 1 ครั้ง ตลอดระยะเวลาเปิดดำเนินการ	สำหรับผลการติดตามตรวจสอบระหว่างเดือนกรกฎาคม-ธันวาคม พ.ศ. 2567 พบว่า มีการตรวจสอบชนิดของอุปกรณ์และสภาพการใช้งานของระบบไฟฟ้าอย่างสม่ำเสมอ ทุกๆ 1 เดือน ตั้งแต่วันเปิดดำเนินการเมื่อวันที่ 20 ตุลาคม พ.ศ. 2565	-	รูปที่ 3-11

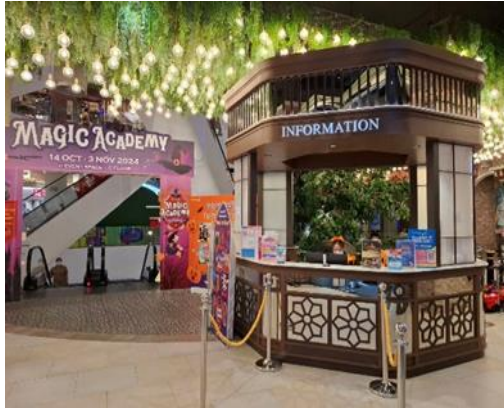
รูปที่ 3-12 ดำเนินการตรวจสอบจุดติดตั้งประกาศและป้ายประชาสัมพันธ์

- จุดติดประกาศและป้ายประชาสัมพันธ์	- สภาพดี มองเห็นชัดเจนและไม่เลือน	ดำเนินการตลอดระยะเวลาเปิดดำเนินการ	สำหรับผลการติดตามตรวจสอบระหว่างเดือนกรกฎาคม-ธันวาคม พ.ศ. 2567 พบว่า มีการตรวจสอบจุดติดตั้งประกาศและป้ายประชาสัมพันธ์เป็นประจำ ซึ่งยังคงอยู่ในสภาพที่ดี และมองเห็นชัดเจน	-	รูปที่ 3-12

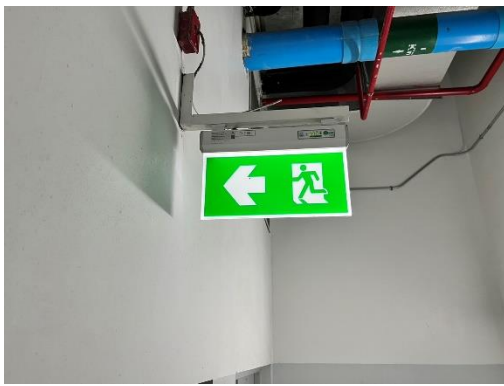
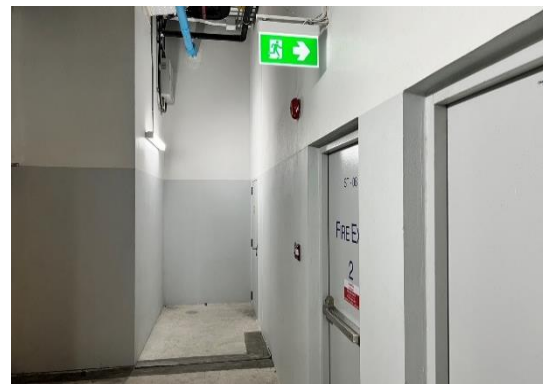
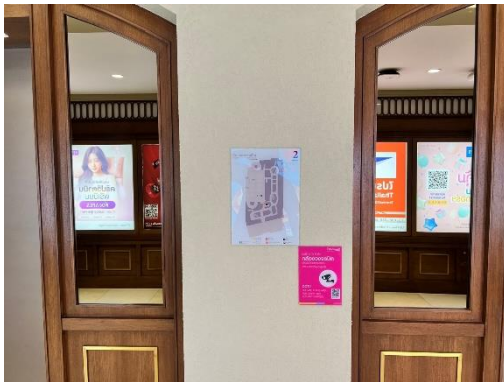
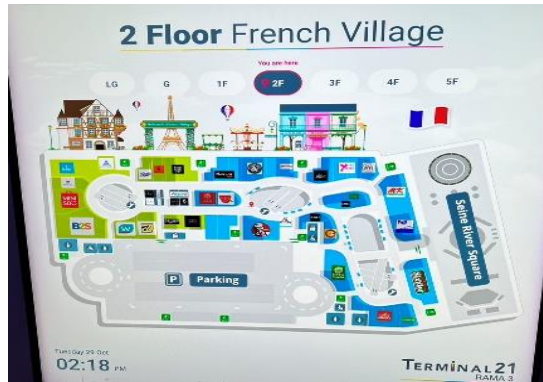
รูปที่ 3-13 การติดตามตรวจสอบป้าย เครื่องหมายแสดงการหนีไฟ และแผนผังเส้นทางการหนีไฟ

- ป้ายและเครื่องหมายแสดงการหนีไฟ และแผนผังเส้นทางหนีไฟ	- สภาพดี มองเห็นชัดเจนและไม่เลือน		สำหรับผลการติดตามตรวจสอบระหว่างเดือนกรกฎาคม-ธันวาคม พ.ศ. 2567 พบว่า มีการตรวจสอบสภาพป้ายและเครื่องหมายแสดงการหนีไฟและแผนผังเส้นทางหนีไฟเป็นประจำทุกเดือน	-	รูปที่ 3-13

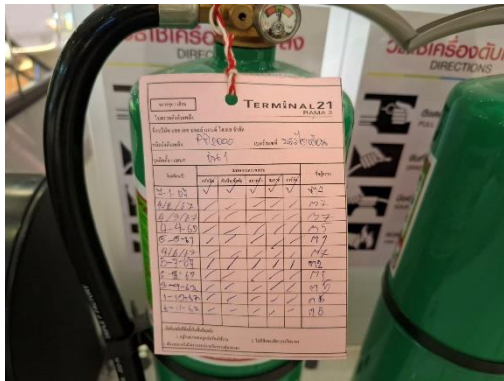
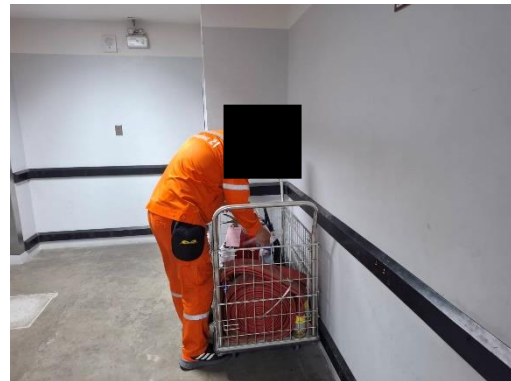
รูปที่ 3-14 การตรวจสอบอุปกรณ์ดับเพลิง

- อุปกรณ์ดับเพลิง	- สภาพพร้อมใช้งาน	หวัรับดับเพลิง และถังดับเพลิงแบบมือถือ ทุกๆ 3 เดือน	สำหรับผลการติดตามตรวจสอบระหว่างเดือนกรกฎาคม-ธันวาคม พ.ศ. 2567 พบว่า มีการตรวจสอบสภาพการใช้อุปกรณ์ดับเพลิงเป็นประจำทุกๆ 1 เดือน	-	รูปที่ 3-14 ภาคผนวก ข-15

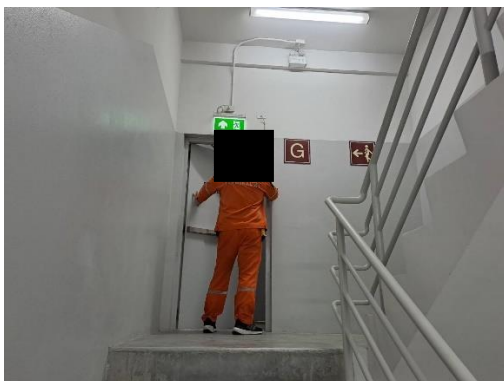
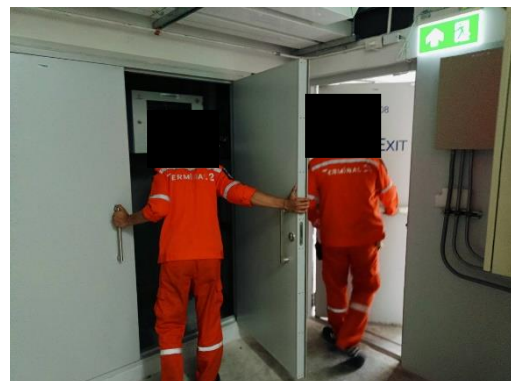
รูปที่ 3-15 การตรวจสอบบันไดหนีไฟ/เส้นทางหนีไฟ

- บันไดหนีไฟ เส้นทางใน การหนีไฟ และจุดรวมคน เบื้องต้น		เดือนละ 1 ครั้ง ตลอดระยะเวลาเปิด ดำเนินการ	สำหรับผลการติดตามตรวจสอบระหว่างเดือนกรกฎาคม-ธันวาคม พ.ศ. 2567 พบว่า มีการตรวจสอบบริเวณบันไดหนีไฟ เส้นทางในการหนีไฟ และจุดรวมพลเบื้องต้นเป็นประจำทุก ๆ 1 เดือน	-	รูปที่ 3-15 รูปที่ 3-16 ภาคผนวก ข-15

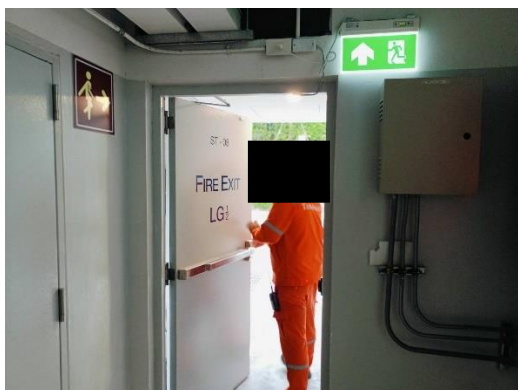
รูปที่ 3-17 การติดตามตรวจสอบช่องระบายอากาศ

- ช่องระบายอากาศ ธรรมชาติ เช่น หน้าต่าง และประตู		เดือนละ 1 ครั้ง ตลอดระยะเวลาเปิด ดำเนินการ	สำหรับผลการติดตามตรวจสอบระหว่างเดือนกรกฎาคม-ธันวาคม พ.ศ. 2567 พบว่า ได้มีการตรวจสอบบริเวณช่องระบายอากาศเป็นประจำทุก ๆ 1 เดือน	-	รูปที่ 3-17
